2003年7月26日宮城県北部の地震における木造建物の地域別被害分布

○柴山明寛¹⁾, 久田嘉章²⁾, 佐藤 健³⁾, 源栄正人⁴⁾, 増田 聡⁵⁾

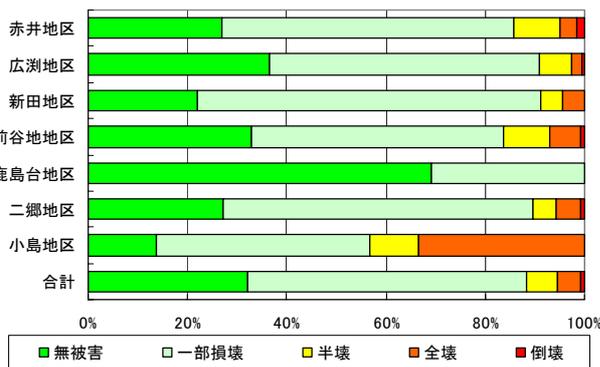
図 2 木造建物の地域別被害分布

木造建物の地域別被害分布を図 2 に示す。被害区分は、破壊パターンチャートにもとに無被害、一部損壊、半壊、全壊、倒壊(Damage Grade D5 以上)に分けて集計を行った。被害分布の特徴としては、旭山撓曲の周辺の地区で被害は大きくなる傾向が見られ、最も離れている鹿島台地区では被害が減少する傾向が見られた。また、赤井地区、広瀬地区、二郷地区に関しては、旭山撓曲から少し離れているにもかかわらず被害が大きくなる傾向が見られた。原因としては地盤の影響、もしくはその他の要因が関係したと思われる。

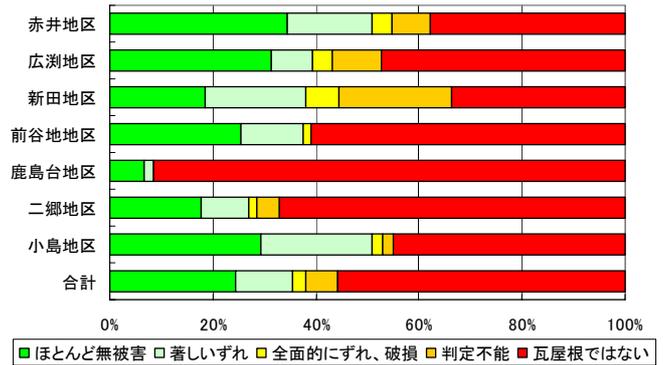
図 3 木造建物の屋根被害

地区別の瓦屋根被害の構成を図 3 に示す。瓦屋根の被害の判定項目は、木造建築物の応急危険度判定調査表⁶⁾における項目と共通とした。また、追加項目として、瓦の撤去済や修理中、ブルーシートで覆われているなどの判定ができないものに対して「判定不能」を加え、瓦屋根でない茅葺屋根・スレート屋根に関しては、「瓦屋根でない」を加えて瓦被害判定を行った。地区別の被害の傾向は見られないが、葺き替えが進んでいない新田地区は屋根被害が多く見られた。全体の半数の建物が「瓦屋根でない」理由として、1978 年

の宮城県沖地震で葺き替えた建物が多いためである。
