2003年12月26日イラン・バム地震被害調査報告

日本建築学会イラン・バム地震被害調査団

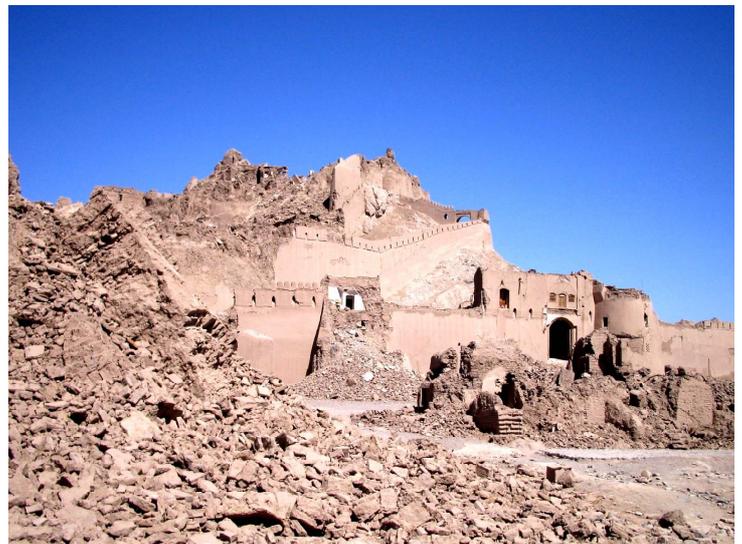
写真1 バム市のシンボルであるアルゲ・バム
（バム城塞、世界最大のアドベ建築）の被害

があり、今回の地震もバム断層に関連していると考えられている。USGS による震源位置はバム市中心から約 10 km 南側にあり、深さ約 10 km と浅い地震であったが、規模が M6.6 と比較的小さかったため、断層破壊面は地表まで到達していない。図 2 の建物の倒壊率を見ると、大きな被害はバム市に集中し、特に旧市街地である市の北東部と南東部では 80% 以上の建物が倒壊したと推定されている。市の北東にあるアルゲ・バムも写真 1 にあるように壊滅的な被害を被っている。

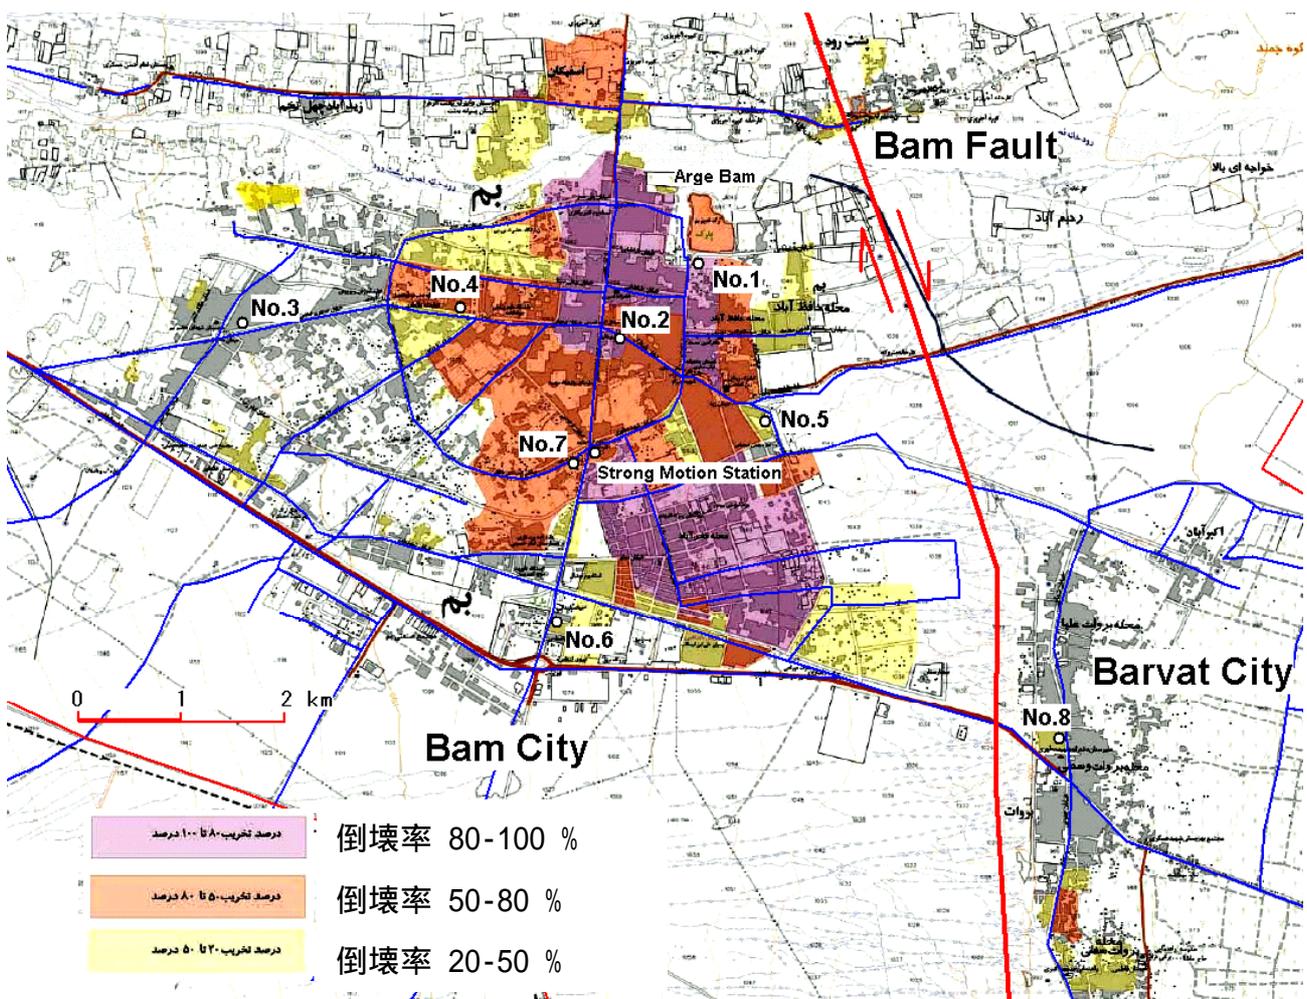
図 2 バム市の地震被害と震観測・余震観測点、及びバム断層
(USGS による震源位置はこの図の約 4 km 南に位置 ; 文献 ⁴⁾ に加筆)

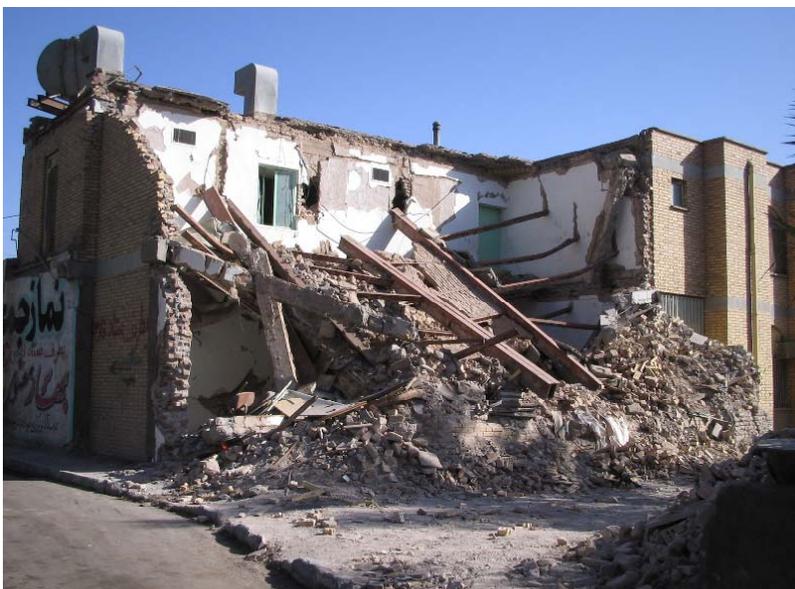
写真2 強震観測点のあった Governor's Office Building の被害 (2階建て組石造で大破、一部が倒壊)

イランでは 1967 年に耐震設計法が導入され、1988 年と 1999 年に改定されている(基準に関しては文献⁷⁾を参照)。バム市の主な建物は、アドベ(adobe、日干し煉瓦造)とレンガ組石造であり、工学的建築(RC 造、S 造)は極めて少ない。写真 3 (a)に見られるようにアドベは地域の伝統的な建築であり、厚い壁とドーム状の屋根からなる。全て平屋であるが、耐震性に極めて劣り、現在では建設は禁止されている。一方、組石造は大きく分けると無補強組石造(unreinforced masonry、または単純組石、simple masonry、写真 3 (b))と、鉄骨フレーム補強組石造(masonry with steel frame、写真 3 (c))及び RC フレーム補強組石造(masonry with RC frame、写真 3 (d))である。古い一般住宅の多くは無補強組石造であり、鉄骨フレーム補強組石造は商業建築に多く見られ、RC フレーム補強組石造は数が少なかった。鉄骨フレーム補強は写真 3 (d)のようにブレースが着いているものと、着いてないものがあったが、後の鉄骨建物の例で示すようにブレースの溶接が不十分で、接合部で破断している例が多々見られた。組石造の典型的な屋根や床面の構造は、鉄骨の小梁を約 90cm 間隔で渡し、小梁間にアーチ状のレンガを敷き詰める構造である。写真 3 (b)に見られるように小梁は壁の上に乗っているだけであり、写真 2 に見られるように壁の一部が崩壊すると床・屋根がそのまま落下する極めて脆弱な構造であった。

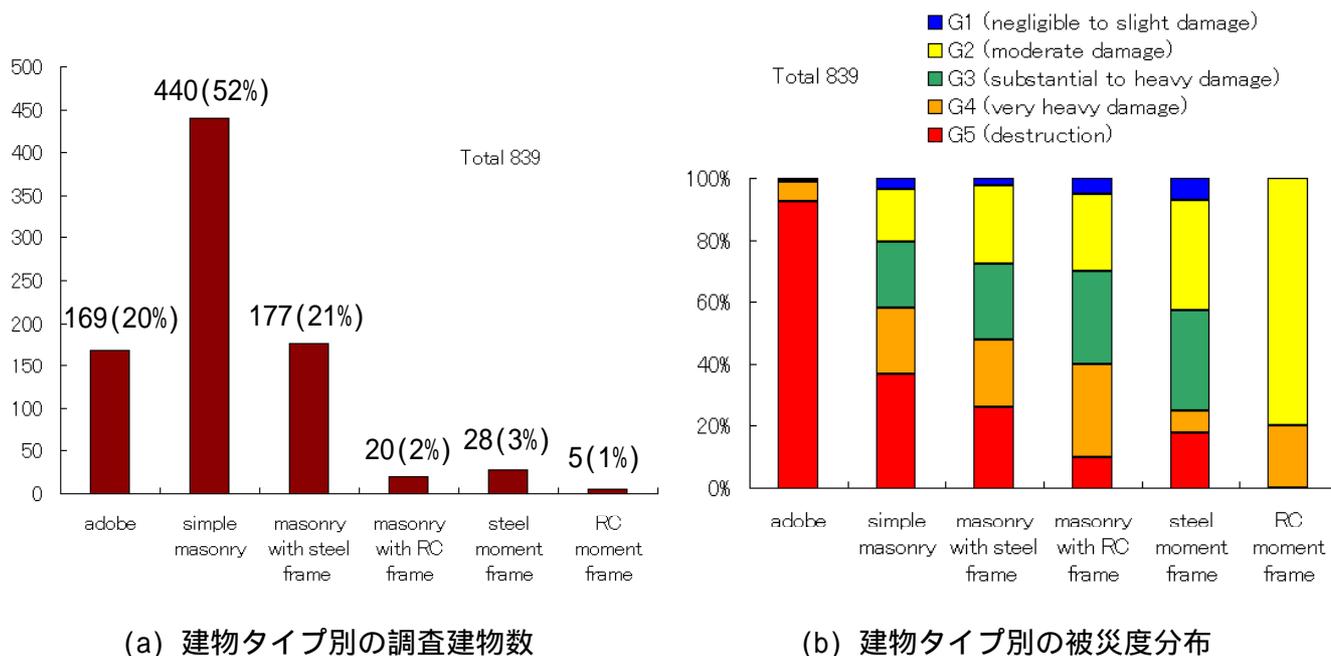
被災度の判定は European Macroseismic Scale 1998 (EMS98)⁹⁾の組石造建物の判定基準を用いて行った。建物タイプ別の被災度 (Grade) 分布を図 4 (b)に示す。図で G5 は崩壊 (destruction)、G4 が大破 (very heavy damage)、G3 が中破 (substantial to heavy damage)、G2 が小破 (moderate damage)、G1 は軽微 (negligible to slight damage) である。図から明らかなように今回調査した地域では、アドベはほぼ 100%近い潰滅であったが、無補強組石造、鉄骨フレーム補強組石造、RC フレーム補強組石造、工学的建築 (RC・S 造) と耐震性が増すと考えられる建物ほど被災度が小さくなる傾向が確認できた。より詳細な地域別の被災度では、図 2 の被害分布と同様な傾向が確認された。すなわち旧市街地で古い建築が多い市の北東部では大きな被災度 (例えば、Station No.1 では 80 %の建物が G4 以上、Station No.2 では 76 %が G4 以上など) であり、一方、市の南や西部では比較的新しい建物が多く、低い被災度 (例えば、Station No.3 では 17 %の建物が G4 以上、Station No.6 では 50 %が G4 以上など) であった。

図 4 8 箇所の余震観測点 (図 2) の周辺で全数調査した建物の調査数と被災度分布

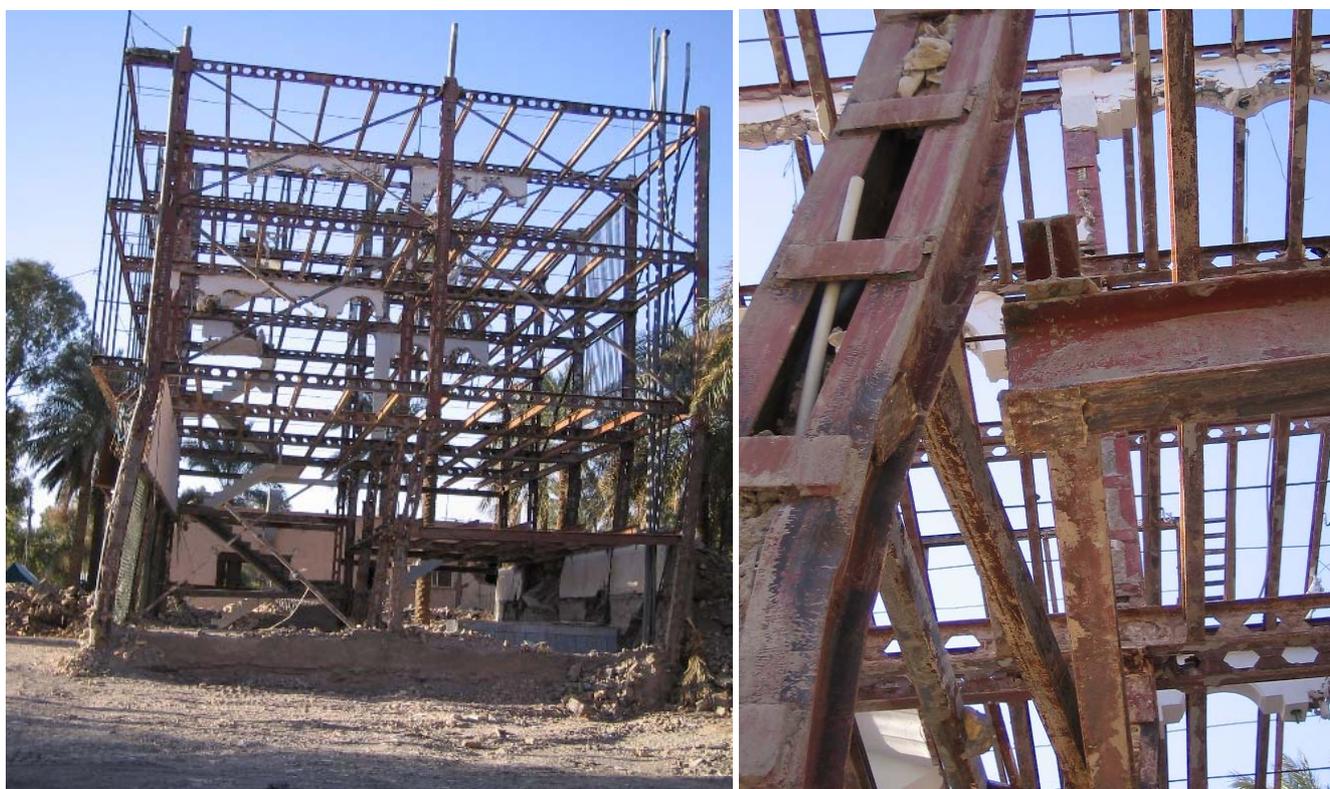
数は多くなかったが、鉄骨造建物の被害例を紹介したい。写真 4 はバム市中心部にある建設中の鉄骨フレーム建物であるが、西向きに大きく傾斜していた。柱・はり接合部の拡大写真から分かるように、溶接の不良により梁が柱から破断している。この他、多くの鉄骨フレーム組石建物にも同様な溶接不良による柱・はり接合部やブレース取り付け部の破断が見られた。イランでは鉄骨の溶接に資格が不要と聞いているが、資格導入などにより溶接技術を向上させる必要性を感じた。

写真 4 建設中の鉄骨フレーム造建築の被害（左：全景、右：破断した柱・はり接合部）
