# 2003年7月26日宮城県北部の地震における建物被害調査

# DAMAGE INVESTIGATION OF BUILDINGS IN THE 26 JULY 2003 NORTHERN MIYAGI PREFECTURE EARTHQUAKE

柴山明寛 — \*1 佐藤 健 — \*2  
村山良之 — \*3 平野信一 — \*4  
松本秀明 — \*5 増田 聡 — \*6  
久田嘉章 — \*7 源栄正人 — \*8

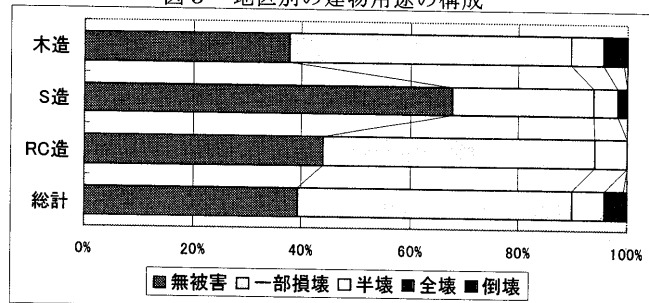
図4 構造種別の被害ランクの構成

構造種別の被害ランクの構成を図4に示す。岡田らの破壊パターンチャートに基づき、無被害(Damage Grade D0)、一部損壊(Damage Grade D1,D2)、半壊(Damage Grade D3)、全壊(Damage Grade D4)、倒壊(Damage Grade D5以上)とした。

木造建物の被害ランクは、半壊以上の被害率が10%程度、全

壊が4%程度、倒壊が1%の被害であった。S造に関しては、一部損壊がその他の構造種別より低い被害率であるが、半壊が5%、全壊が2%であった。RC造に関しては全壊建物が無いものの半壊が6%であった。

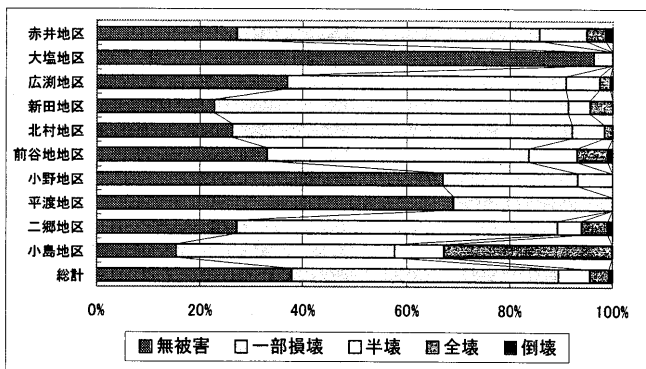
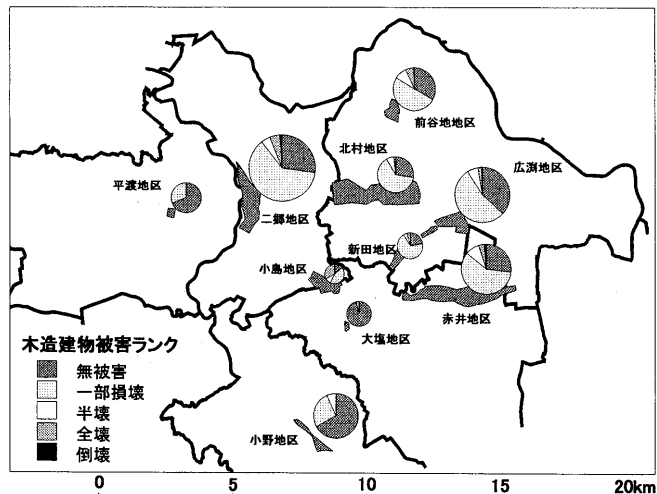
図7 木造建物の地区別被害ランクの構成

木造建物の地区別被害ランクの構成を図7、図8に示す。小島地区における半壊以上の被害率が40%を超えている一方で、大塩地区と平渡地区の調査建物には、半壊以上の被害判定がない。その他の地区の半壊以上の被害率は、10~20%程度である。大塩地区に関しては、調査した範囲が1995年に宅地造成された土地であり、それ以降に建てられた新しい住宅地であったため、被害が少なかったと考えられる。また、北村地区には甚大な被害を受けた北村小学校があるが、北村地区の被害率は他地区との比較において際立った特徴は見られない。

地理的条件から地区別被害ランクを見ると、南郷町、及び旧河南町、それに隣接する赤井地区の被害率が高いことがわかる。しかし、本震の震源位置や旭山撓曲との関係性は見られなかった。その他の要因と地区別被害ランクの関係性を見ると、建物階数に関係性が見られ、平屋建ての建物が多い調査地区では被害率が高い傾向となっている。後述において建物階数と被害ランクの関係性について述べる。

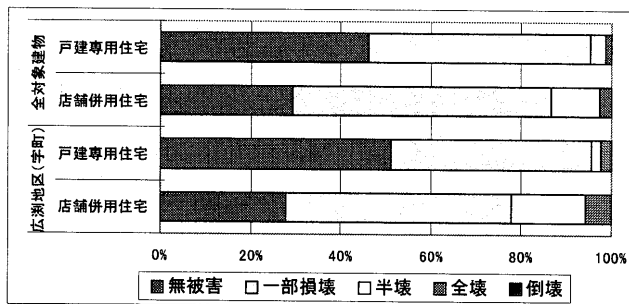
図9 戸建専用住宅と店舗併用住宅との被害ランクの比較

一般的に店舗併用住宅は、柱、壁が少なく構造的に弱いとされている。そこで戸建専用住宅と店舗併用住宅との被害ランクの比較を行った。分析の対象とした建物は、木造建物2階建ての建物とし、全調査地区の該当する建物、1456棟で分析を行った。しかし、地盤条件や入力地震動などの影響も考えられるため、地盤種別が同じで地震動強さがほぼ同じと考えられる広瀬地区の字町全域の対象建物、63棟で同様の分析を行った。戸建専用住宅と店舗併用住宅との被害ランクの比較を図9に示す。

全対象建物、広瀬地区の字町全域の対象建物においても、戸建専用住宅より店舗併用住宅の方が、被害率が高くなる傾向が見られた。全対象建物では、半壊で3.0倍増、全壊で2.3倍増、字町地域では、半壊で7.5倍増、全壊で2.5倍増であった。

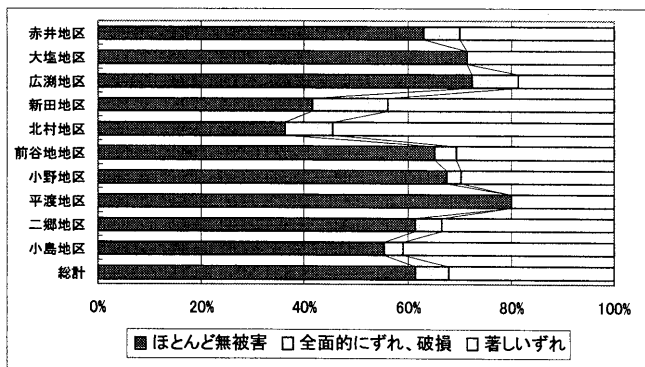
図 1 1 瓦屋根の地区別被害レベルの構成

また、瓦屋根の被害の構成を地区別で図11に示す。ここで、瓦屋根の被害の判定基準は必ずしも定量的なものではないが、「著しいずれ」以上の判定割合が最も大きい地区は北村地区と新田地区で60%程度である。最も被害程度が大きな「全面的にずれ、破損」は、応急危険度判定の総合判定において「危険(赤)」となるものであるが、北村地区や新田地区の割合が高い一方で、

大塩地区と鹿島台地区の調査建物に「全面的にずれ、破損」の判定はない。最も構造被害が大きい小島地区では、北村地区や新田地区に比べ、瓦屋根被害は小さかった。

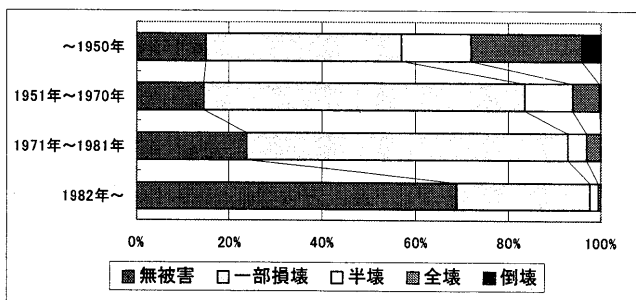
図 1 2 木造建物の建築年代別被害ランクの構成

木造建物の建築年代別の被害率を図 1 2 に示す。集計は、木造建物の建築年代がヒアリングできた建物のみとし、被害区分別にクロス集計を行った。建築年代区分は 4 区分とした。対象建物は、悉皆調査でヒアリングできた建物は 419 棟、および追加調査で調査した 667 棟、合わせて 1,086 棟を用いて集計を行った。これは、全調査棟数の 41%にあたる。

建物被害は、建築年代が古くなるにつれて被害が大きくなる傾向が見られた。1982 年以降の年代区分において全壊判定となった建物が 2 棟存在した。これらは小島地区に建てられた建物であった。

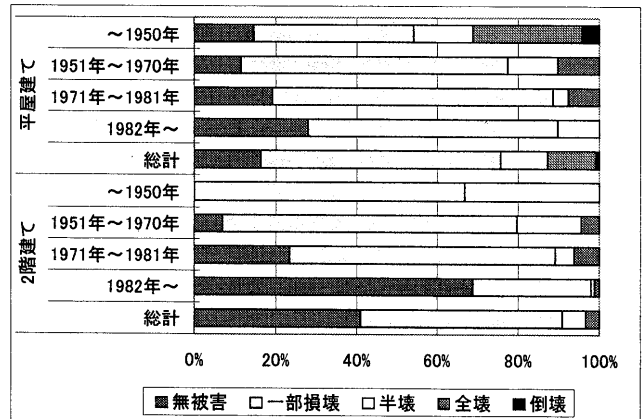
図 1 3 平屋建て建物と 2 階建て建物の被害ランクの構成

前述の 3.2.2)において、地区別の被害ランクと地区別の建物階数の関係性が見られた。しかし、屋根荷重や建物用途、建築年代の違いなども考えられることから、対象を瓦屋根の戸建専用住宅とし、建築年代別の被害ランクで比較を行った。分析に用いた建物棟数は、平屋建て建物 210 棟、2 階建て建物 210 棟である。平屋建て建物と 2 階建て建物の被害ランクの構成を図 1 3 に示す。

図から見て取れるように、平屋建て建物は 2 階建て建物より

被害が大きいことがわかる。建築年代別の比較においては、2 階建て建物の 1950 年以前が 3 棟と少ないため比較対象にはならないが、1951 年～1970 年の年代区分において平屋建て建物の方が、被害が大きいことがわかる。

地盤条件や入力地震動などの要因も考えられることから断定的なことはいえないが、平屋建て建物の被害率が高い要因としては、宮城県北部地方において、平屋建ての建物で壁が少ない開放型の農家住宅が数多く存在し、それらの多くは構造上弱く<sup>1)</sup>、被害率が高くなった要因と思われる。

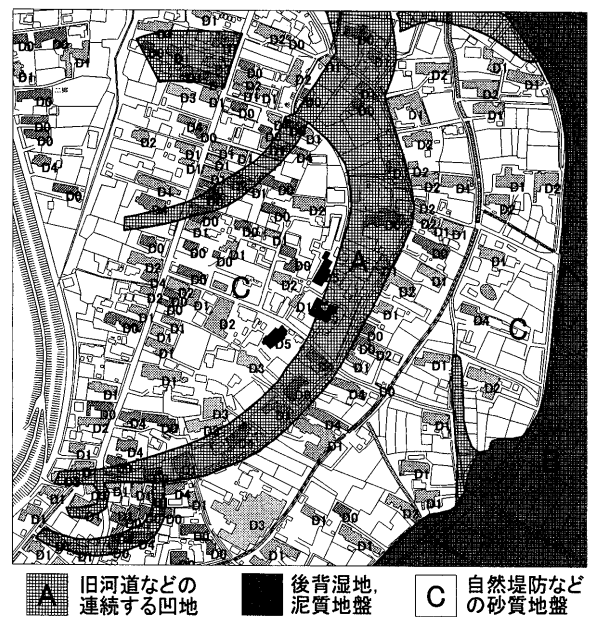
図 1 4 建物被害と微地形との関係

建物被害分布と微地形との関係の一例として、二郷地区の一部を図 1 4 に示す。図中の「D」は、岡田らの破壊パターンチャートのダメージグレードを表記したもので、D0 は無被害、D1,2 は一部損壊、D3 は半壊、D4 は全壊、D5 以上は倒壊である。

地盤条件や入力地震動の側面と、建物の建築年代の側面の両面から被害結果を検証する必要があるが、旧河道などの連続する凹地周辺における建物のダメージグレードが高くなっている。
