北区の地震防災に関する研究

D3-00069 斎藤 ひろみ

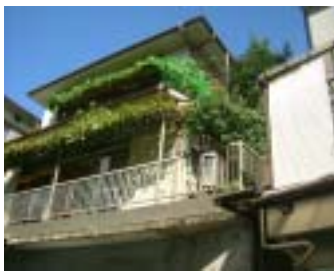
写真1 A邸

形状：地上2階
地下1階
構造：木造
用途：専用住宅

また、場所が傾斜地ということで地盤はやや悪い。1980年以前に建てられているが、目立った外壁のひび割れもなく、建付けもしっかりしているので老朽度については大きな問題はない。内壁には耐力壁は使用されていないようだが、仕上げボード等により多少の耐力があると思われる。その為、耐震性が全く無いとは言え切れない。ここでは、1階を対象とした最悪と最良の2つのCASEで行った。最悪の場合を想定したCASE1では、内壁の倍率を0とし、目視で確認できた筋かいのみ含む。一方、最良の場合を想定したCASE2では、内壁の倍率を0.5とし、図面通り筋かいはあるものとする。

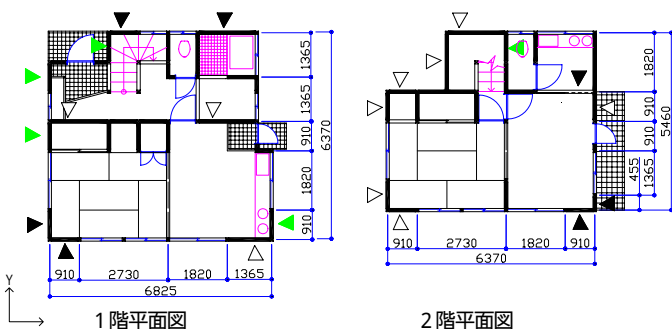
図4 A邸平面図

設計図書をもとに、図面はほぼ正確に書くことができた。しかし、小屋裏調査、1階床下調査、屋根裏調査については、調査を行ったものの全てを見ることはできず、設計図書に書かれている筋かいの位置を全て確認することができなかった。図4の三角印は、設計図書に書かれている所で、実際に確認できた部分を色分けして示す。

以上の条件で解析を行った。まずCASE1では、Y方向に窓が多く、存在壁量が少ない事(D×Eの値)が大きな原因となり、倒壊または大破壊の危険があるという結果となった。CASE2においては、Y方向の左側に壁が多く右側に少ない為、Y方向の偏心率が大きく、建物にねじれが生じる可能性がある。また、壁量も多くない為、やはり倒壊または大破壊の危険があるという結果となった。

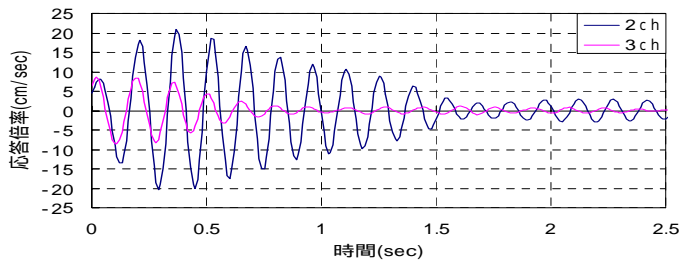
図5 X方向のインパルス応答

解析結果からも、X方向のインパルス応答が逆位相になっているので建物が偏心している事が確認された。
