# 活断層の直上にある建物の被害調査と地震防災対策に関する研究

D1-08218 松澤 佳

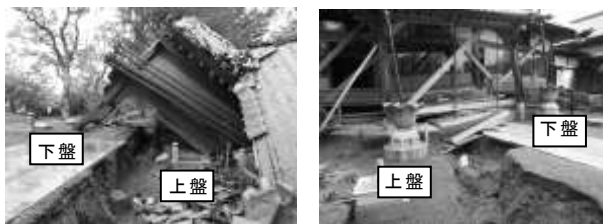
地表断層直上の木造建物では全 9 棟中、一部崩壊が 1 棟、全壊が 6 棟に及んだ。この 1 棟だけあった一部崩壊の建物 (写真 1) は住家ではなく、いわき市建徳寺の山門であり、写真からも建物直下に地表断層が顕著に現れている様子がわかる。建徳寺山門の北西側に位置する建徳寺本堂 (写真 2) の直下にも地表断層が現れ、南西側に大きく傾斜しているため D4 (全壊) と判別された。上盤側と下盤側は、殆どが一部損壊か軽微被害であったが、なかには全壊が上盤側は 1 棟、下盤側は 2 棟あった。この 3 棟のうち、2 棟は住家ではなく、寺社の一部であった。

写真 1 建徳寺・山門 D5 写真 2 建徳寺本堂・D4
