東北地方太平洋沖地震による千葉県の被害

安田 進¹, 原田 健二², 石川 敬祐¹

Damage to structures in Chiba Prefecture during the 2011 Tohoku-Pacific Ocean Earthquake

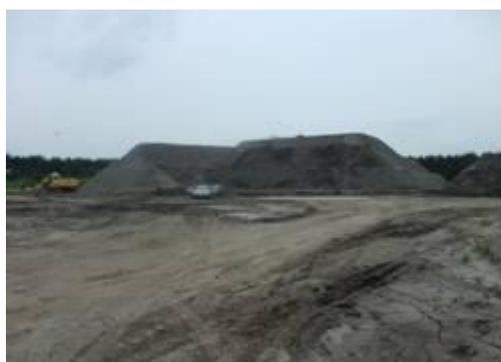
写真1 浦安市で積み上げられた噴砂の山

② 噴水がひいた後に残った噴砂の量は非常に厚く、筆者達が見た最大のもは30cmほどの厚さもあった。浦安市では写真1に示すように噴砂を市内の東の公園内に集積しているが、その量は約75,000m³に及んでいる。

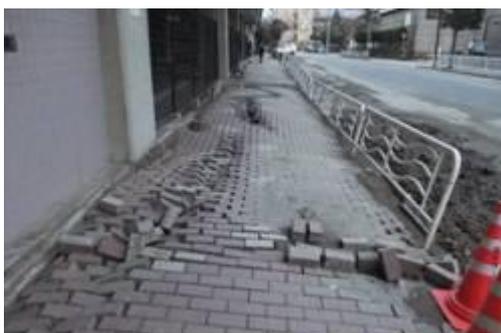
写真2 新木場の高架橋そばで迫り上げた歩道

④ 幹線道路の歩道や生活道路などでは写真2,3に示すように、盛り上がりや迫り上がりが各地で発生した。ただし幹線道路自体はほとんど無被害であった。

写真 2、3 に示したように幹線道路の歩道や生活道路、高架橋、旧護岸の際などで路面が突き上げられたように盛り上がっている箇所が至る所で発生した。インターネットに出されている地震時の動画を見ると、歩道の境目で水平方向にゆっくりと大きく左右にずれている動画や、歩道が盛り上がり下がり繰り返している動画、さらに、余震の際に地割れから液状化した泥水が繰返し噴き上がるという動画などがある。これらから推測すると、液状化した地盤がその後も水平方向に大きく揺すられ続けたのではないかと考えられる。この大きな揺れは本震中に生じた可能性もあるし、液状化状態が続いていたところに余震によって大きく揺すられたために発生した可能性もある。写真 2 は新木場の京葉線の高架橋沿いの歩道であるが、高架橋が揺れを拘束したため、歩道部に水平方向のひずみ集中し座屈したようになって、迫り上がりが生じたものと思われる。また、幹線道路は図 12 に構造例を示すよう

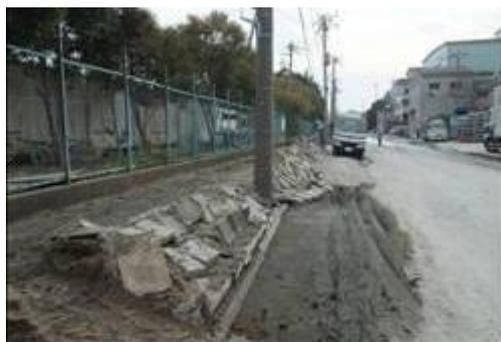
写真3 市川市の幹線道路そばで迫り上げた歩道

に硬くしっかりした路盤になっているため揺れを拘束し、隣接する軟らかい歩道部が写真 3 に示したように迫り上がったのではないかと考えられる。さらに、道路際に少し高い盛土がある箇所では、盛土が押し寄せて歩道を盛り上げさせた可能性もある。このような特異な現象が発生したメカニズムに関しては今後さらなる検討が必要である。

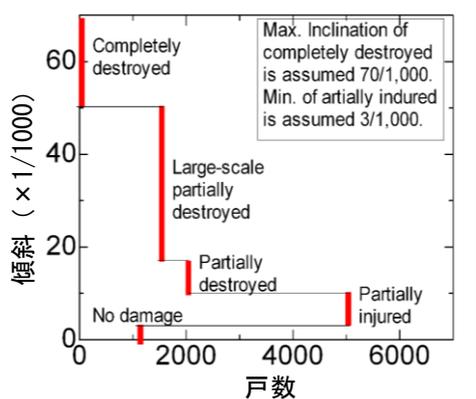
図 13 浦安市の公表データから大まかに推定した傾斜と戸数の関係

さて、上記の浦安市のデータをもとに、傾斜の分布をおおまかに推定してみると図 13 となる。50/1000 以上も傾いた家屋もあり、また、16.7/1000～50/1000 の家屋も多くあ

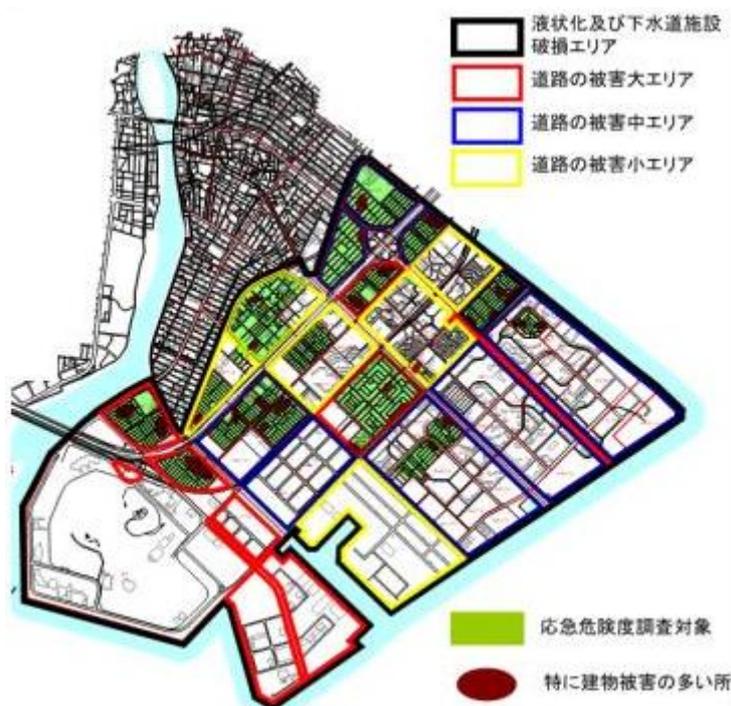
図 15 浦安市の家屋等の被害発生地区⁸⁾

図 15 には浦安市における戸建て住宅の被害の分布⁹⁾を

示す。入船、今川、弁天、舞浜といった地区で被害が多く発生した。浦安市では地震前のボーリング資料から地下水位の分布も整理してあり、さらに戸建て住宅の被害と地下水位の関係も調べられている。それによると、全壊となった建物での平均的な地下水位は GL-1.38m で、大規模半壊、半壊、一部損壊ではそれぞれ GL-1.78m、GL-1.84m、GL-2.01m となり、地下水位が深くなると戸建て住宅の被害が軽微になる傾向となった。これは、過去の 2000 年鳥取県西部地震や 2007 年新潟県中越沖地震の事例¹⁵⁾¹⁶⁾と同様の傾向となっている。

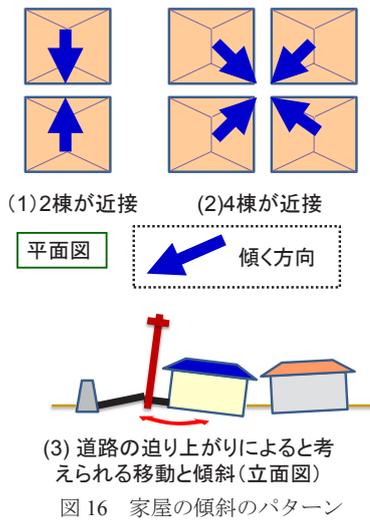
図 16 家屋の傾斜のパターン

なお、傾斜の方向としては図 16(1)、(2)に模式的に示したように、2 棟の場合には内向きに、また 4 棟の場合には中心に向かって傾く傾向が多々見られた。これらは安倍彦名団地などの事例¹⁷⁾と一致しており、傾斜角は隣接する建物の影響をかなり受けていると考えられる。なお、上述したように今回の地震では歩道部などが迫り上がる現象も生じ、図 16(3)に模式図を示すようにそのために家屋が水平に動いて傾いたのではないと思われるケースもあった。

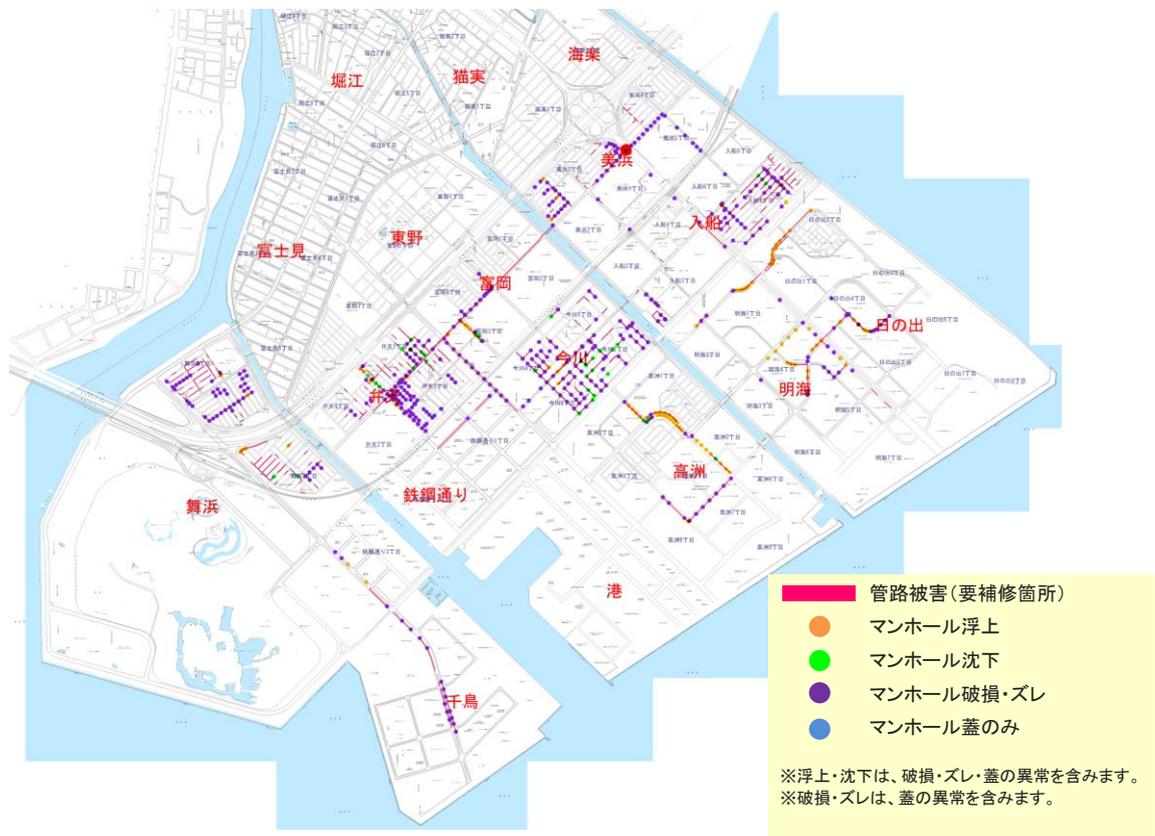
図 17 浦安市における下水道被害状況⁹⁾

図17は浦安市でマンホールと管渠が被災した箇所⁹⁾を

示している。図15と比べてみると戸建て住宅の被害が多く発生した地区で下水道施設の被害も多く発生していることが分かる。さらに、幹線道路の歩道でマンホールの躯体ズレが多く発生しているとのことである。したがって、液状化した後に水平方向に大きく揺れて歩道にそのひずみが集中し、マンホールをずらしてしまったのではないかと推察される。また、大きく水平方向に揺すられたため、管渠の継手はずれたのではないかと考えられる。

長岡市などで過去に被災したパターンは掘削した溝に埋め戻した土だけが液状化したため、今回のような水平方向の蛇行は生じなく、浮き上がりによる上下方向のたるみだけが発生した。この場合には浮き上がっても継手はずれるまでの変位は発生しなかったと考えられる。逆に今回は水平方向に継手はずれるほどの変位が発生したのではないかと考えられる。さらに、道路より家の方が大きく沈下したため、宅内の取り付け管が被害を受け、これらによって砂が管渠やマンホールに大量に流入し、浮き上がり難かったのではないかと考えられる。

本復旧にあたって、もしこのようなメカニズムで被災しているようであれば、管渠がはずれにくい継手を使用し、ずれ難いマンホールを使用するなど、単に埋め戻し土の液状化対策だけでなく、特別な工夫も必要になってくるのではないかとと思われる。また、地盤全体が大きく沈下し、さらに宅内の方が沈下しているため、自然流下の勾配をどのようにとるかが大きな課題である。

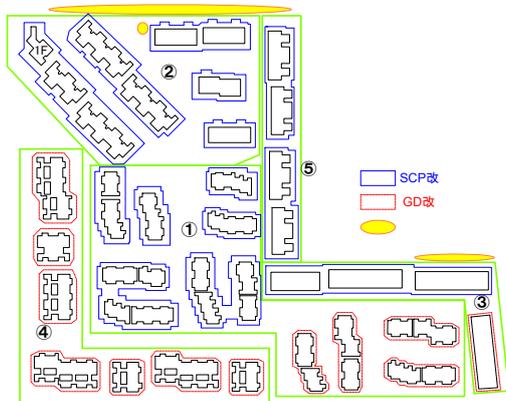
図20 平面図

当エリアでは地震時に図 20 に示すように団地周辺の未改良部で周辺の道路部での液状化に影響されたためか噴砂が発生し、団地敷地内でも図 20 に示す一部の未改良域で噴砂が発生したとのことである。一方、改良域では液状化や被害は発生しなかったが、他の敷地内の未改良部では噴砂が発生していない理由については今後検討する必要がある。

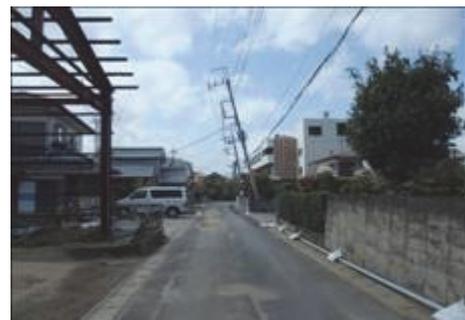
その中で最も広い範囲で液状化した所は香取市の佐原である。ここでは図 23 の赤枠で囲った約長さ 1.5km, 幅 0.5km の範囲で一面に液状化した。この地区は図からわかるように利根川が入り組んでいた所を埋めた区域に該当する。この地区では液状化により写真 4 に示すように多くの戸建て住宅や道路、ライフラインが甚大な被害を受けた。

写真 4 香取市の液状化被害状況
