2006年7月6日

九州大学大学院・人間環境学研究院・教授 川博 博
九州大学大学院・人間環境学府・修士課程 中村壮志

1. 調査の概要

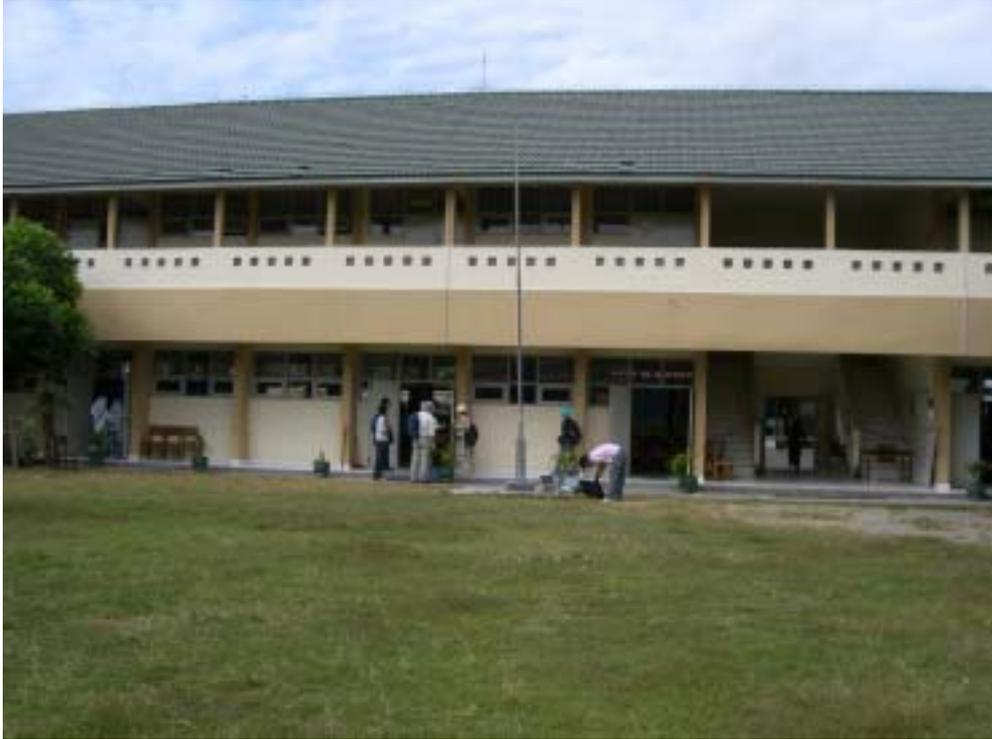
この高校は被害の酷かった Ketonggo 部落において、中破程度に留まっており、二階の梁が一本壊れているのと、二階の教室の角の屋根と天井が落ちているのが目立つ程度で、一階はひび割れが生じただけに留まっていた。写真 No.1-1 から写真 No.1-4 にその様子を示す。見た目には煉瓦インフィルの RC 造に見えるが、果たしてこの建物が本当に RC 造であるかどうかについては確認が取れていない（計測時には当然そうだとばかり考えていたが、別の場所で見えて煉瓦造の建物があつたために確信が揺らいでいる）。この村の一般住居の被害はかなり酷く、入手した統計情報では 388 棟の建物のうち 232 棟が全壊とされており、全壊率は 71%となっている。入手した情報では、村の住人 793 人に対して死者は 3 名で、その年齢は 80 歳/80 歳/2 歳となっており、災害弱者ばかりとなっている。

写真 No.1-1 MAN Wonokromo 高校の主校舎を中庭から見た全景

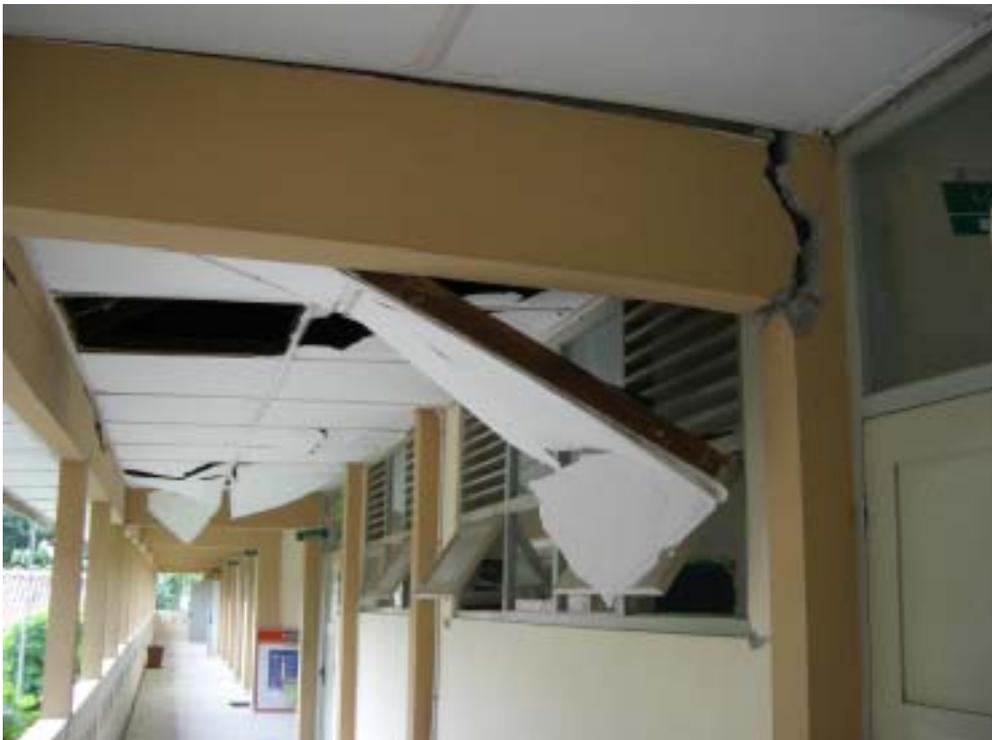
写真 No.1-2 二階廊下の垂れ下がった天井とひび割れた梁

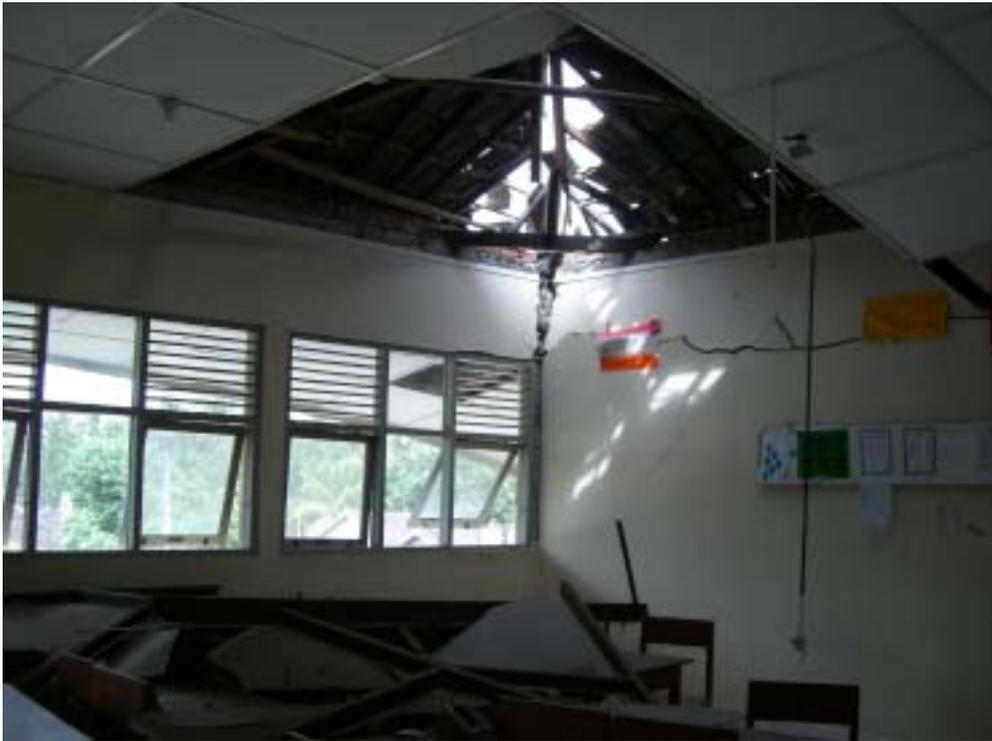
写真 No.1-3 二階の屋根と天井の被害

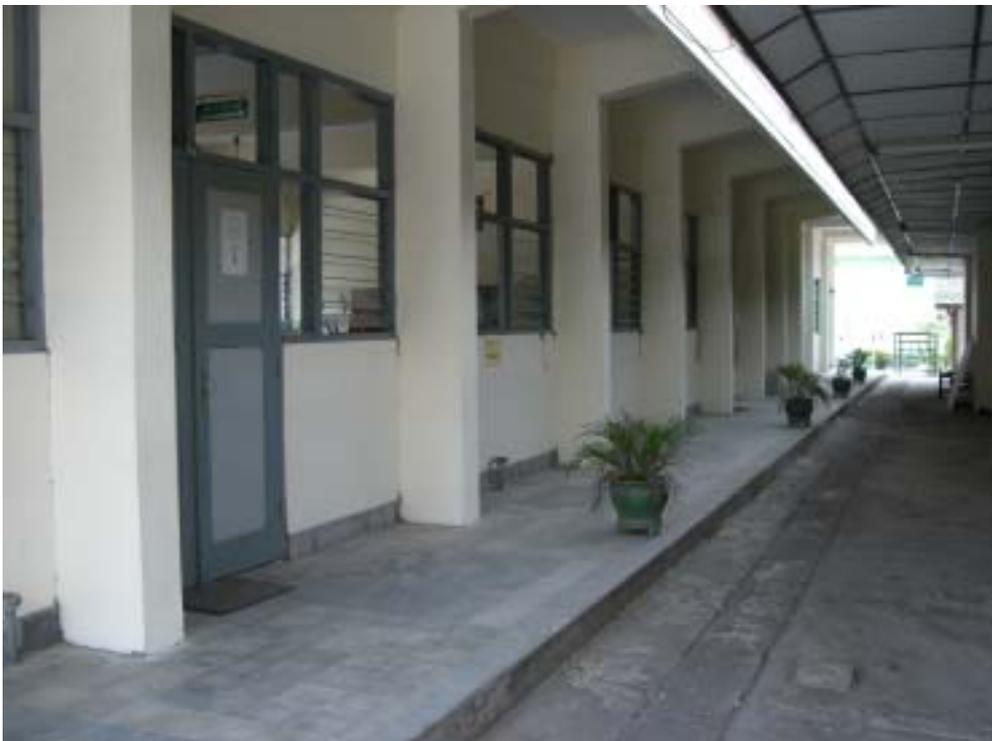
写真 No.1-4 隣接する別の教室棟

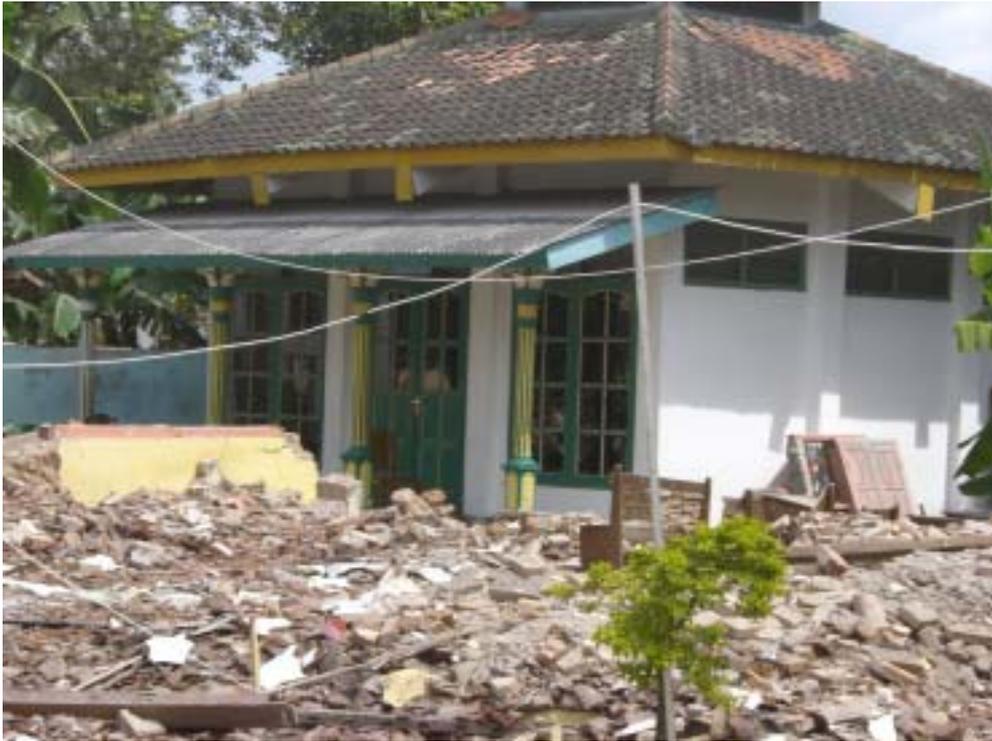
この小学校は地震でメインの校舎が全壊しており、その跡地には残骸がうず高く積まれていたが(写真 No.2-1) 直交する教室は壁が残されており、また図書室や倉庫、および敷地内に建てられたモスクや役場の建物は生き残っており(写真 No.2-2, 3) それらのうち倉庫を用務員の夫婦が住居として使用していた(彼ら自身の家屋は大破)。彼らの証言によれば、丁度校庭の掃除を始めていた用務員の男性は校舎倒壊のプロセスを目撃しており、地震の揺れを感じてから時間にしてせいぜい3秒で教室全体が一気に、真下に崩れ落ちたと語った。この最大の揺れに達する時間が短いことはこの地域がアスペリティに近いことを示唆している。またこの男性は、揺れは立ってられないほどのものだったかという質問に対し、立っていることはできたが歩くことはできなかったと語った。これは地震動のレベルが兵庫県南部地震の神戸でのようなレベルには達していなかったことを示唆している。揺れは10秒ほどで収まったとしており、M6.3の地震の継続時間としては妥当な数字である。

写真 No.2-1 完全に倒壊した小学校校舎の瓦礫と健全に生き残ったモスク

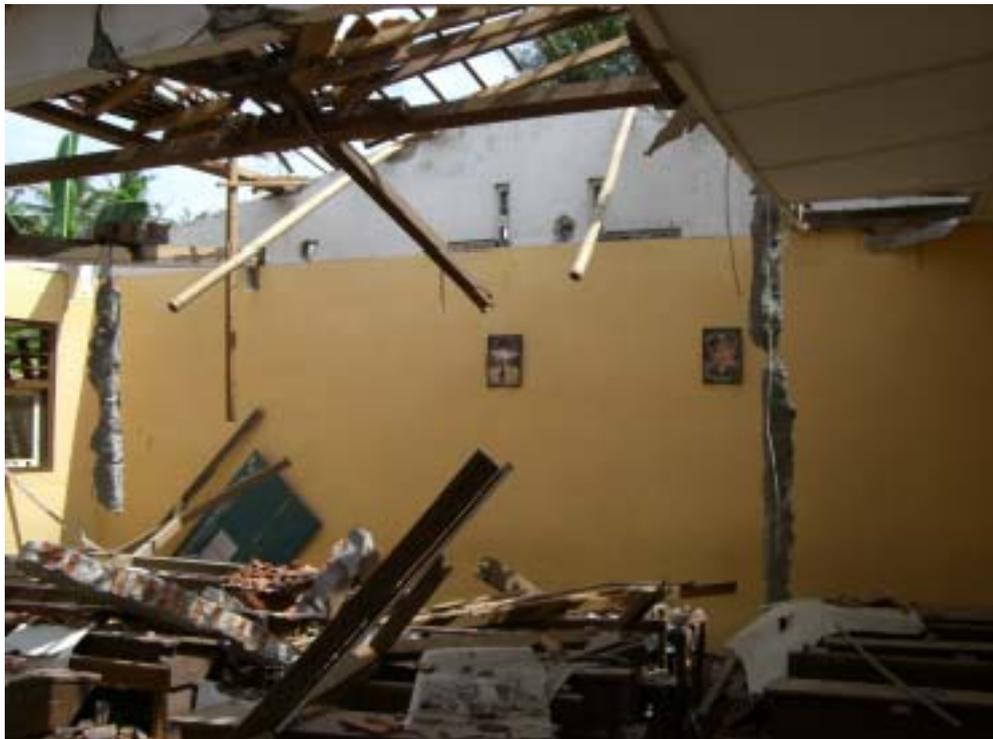
写真 No.2-2 壁だけが残った別の校舎、RCの梁が見える

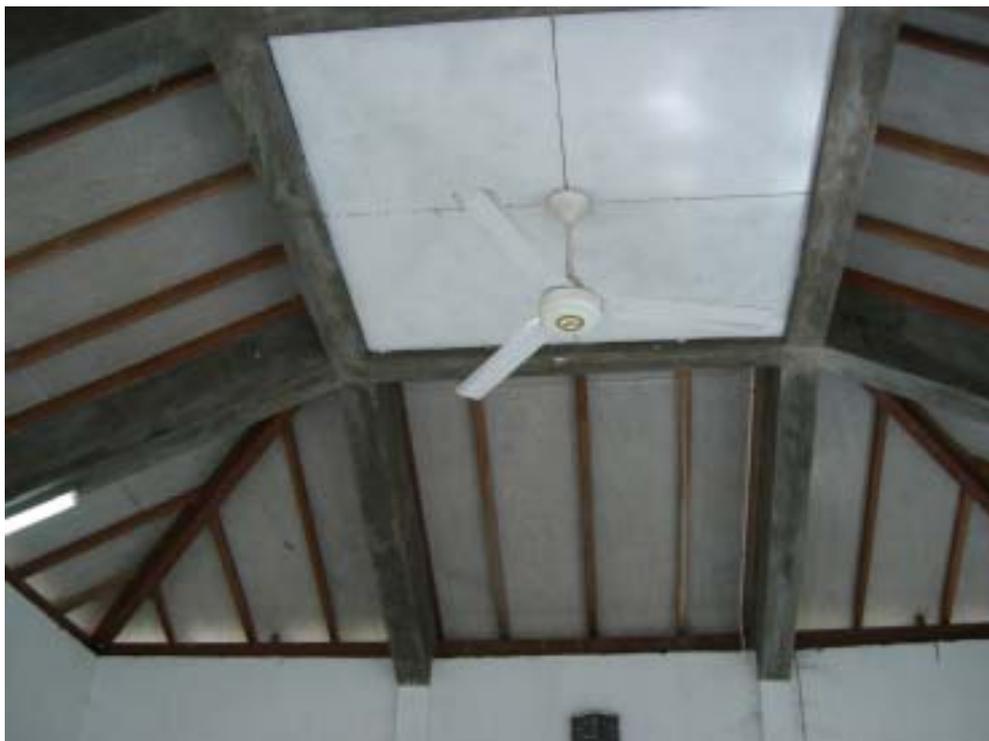
写真 No.2-3 生き残った古いモスクの内部、RC のしっかりした梁が見える

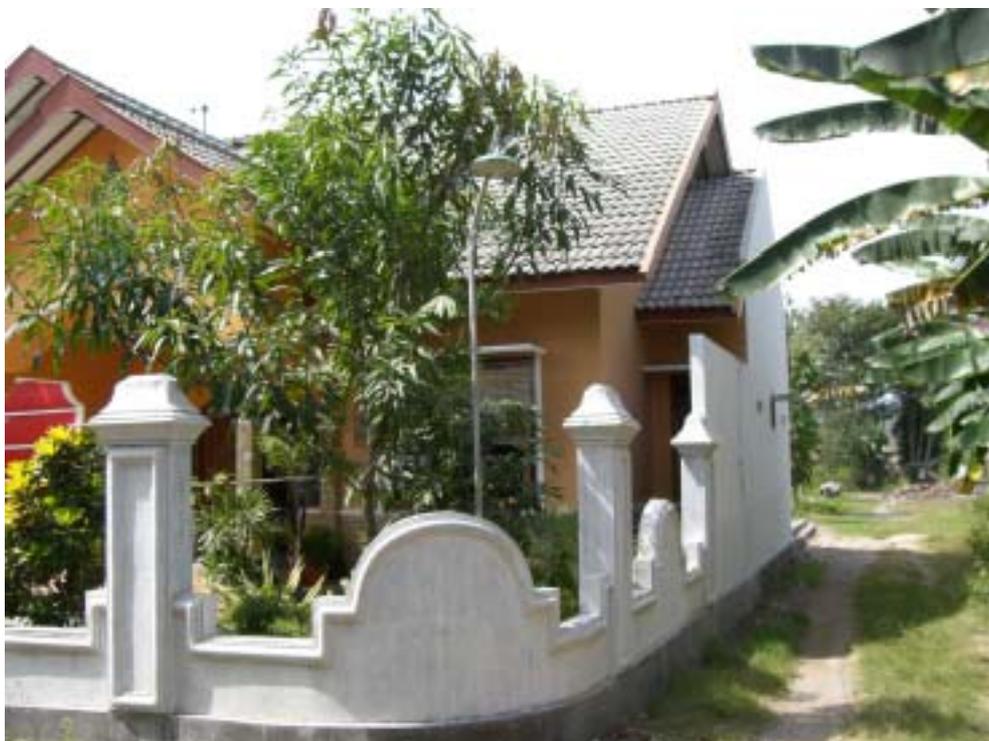
この部落の被害率は、入手した統計情報では総数201棟に対して全壊建物が152棟で75%に達しているが、印象としてはもう少し低いのではないかと感じた。生き残っている住宅の例を写真 No.2-4 に示す。この部落の死者は1名でその年齢は75歳であった。

写真 No.2-4 ほぼ健全に生き残った外壁がプラスターにペイント仕上げされている住宅

彼らが指摘していない重要な要因は材料強度である。被害率が100%近い中で生き残っている建物は、表面にプラスターが塗られ、さらに彩色されている建物が多い。これはお金をかけて建てられているものは生き残ったということである。すなわち施工品質、特にモルタルの強度が生死を決定している可能性が高い。材料の調査に期待したい。

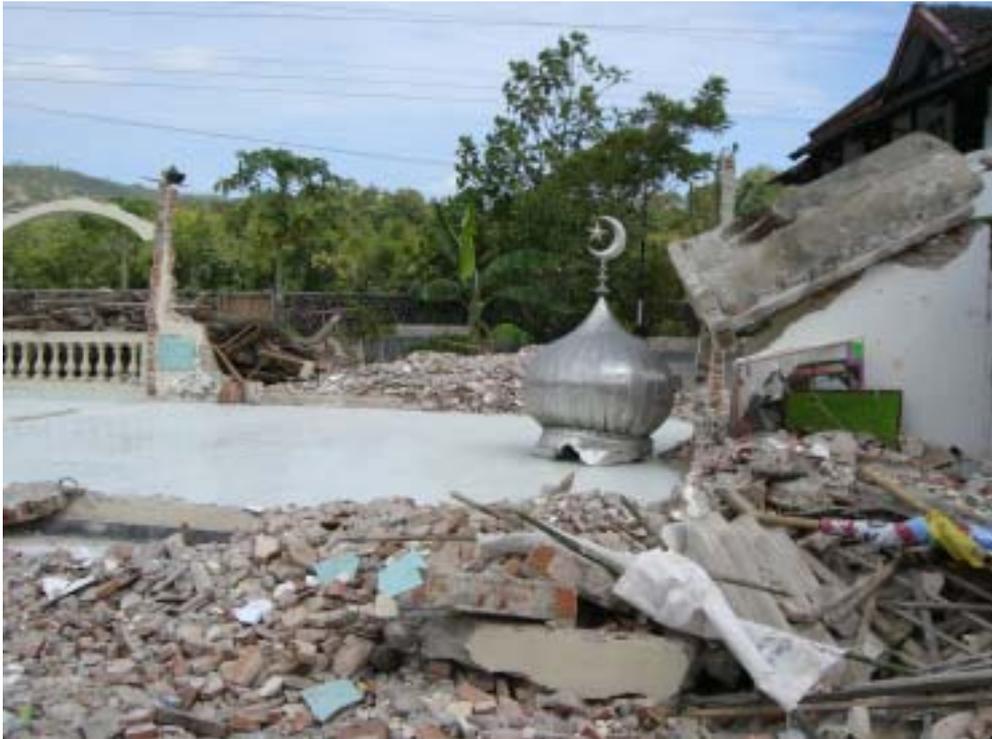
この部落は Pleret の中心からかなり東に行った地点で、図1の UNOSAT の被災度分布地図には記載されていない地点に当たるが、その被害率は見た目でも60%以上はあり、微動計測した小学校においても校舎が1・2棟全壊している他、めずらしくモスクが全壊していた(写真 No.3-1)ので、軟弱地盤による増幅が考えにくい丘陵地に近い場所であるにも拘わらず、相応の地震動が生じていたものと推察される。ただし、そのレベルは写真 No.3-2 に示す店舗建物が小破で生き残っていること、村の中心部のモスクの敷地に建てられた鉄塔が無傷で残っていることから見ても200Galを大きく上回るものではなかったのではないかと推測される。

写真 No.3-1 全壊していた小学校の敷地内のモスクの残骸

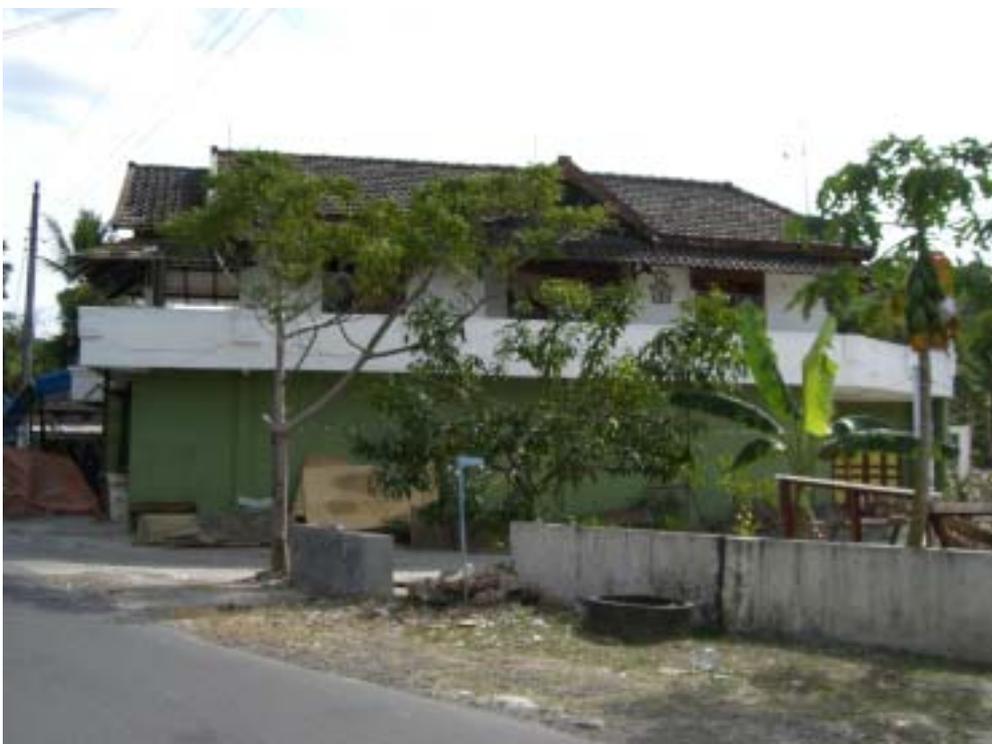
写真 No.3-2 全壊した小学校の隣で生き残っていた2階建て店舗住宅

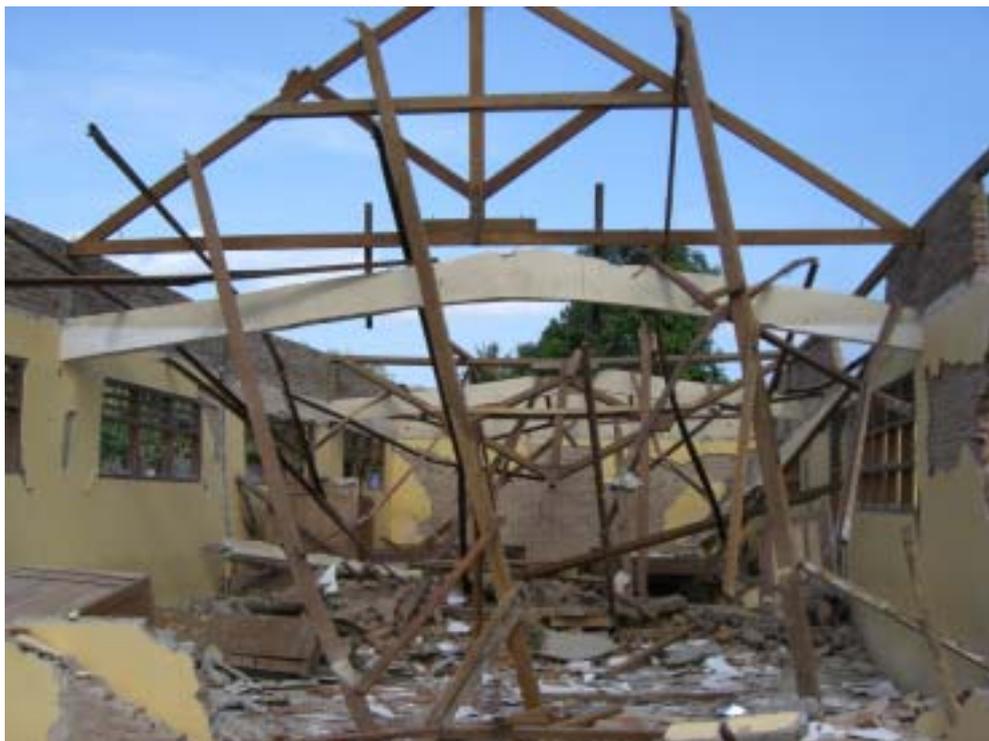
この部落は No.2 観測点 Pleret の役場から川をはさんで対岸に位置し、No.3 地点よりは川に近いので表層地盤による増幅が考えられる。被害程度も大破・倒壊率は100%に近く、Pleret 測線の観測点の中では一番酷いといってよい。微動を観測した小学校では半年前に建てられた新しい校舎が全壊しており、その妻壁が、我々が現場に到着してすぐに目の前で崩壊した(写真 No.4-1, 2)。この校舎の梁は RC 製のように見えるが鉄筋の存在は確認できなかった。なお隣にあった古い教室2棟は全壊を免れている。この近所に墓地があり、変わった墓標が並んでいたが(写真

写真 No.4-1 全壊した築半年の小学校の教室

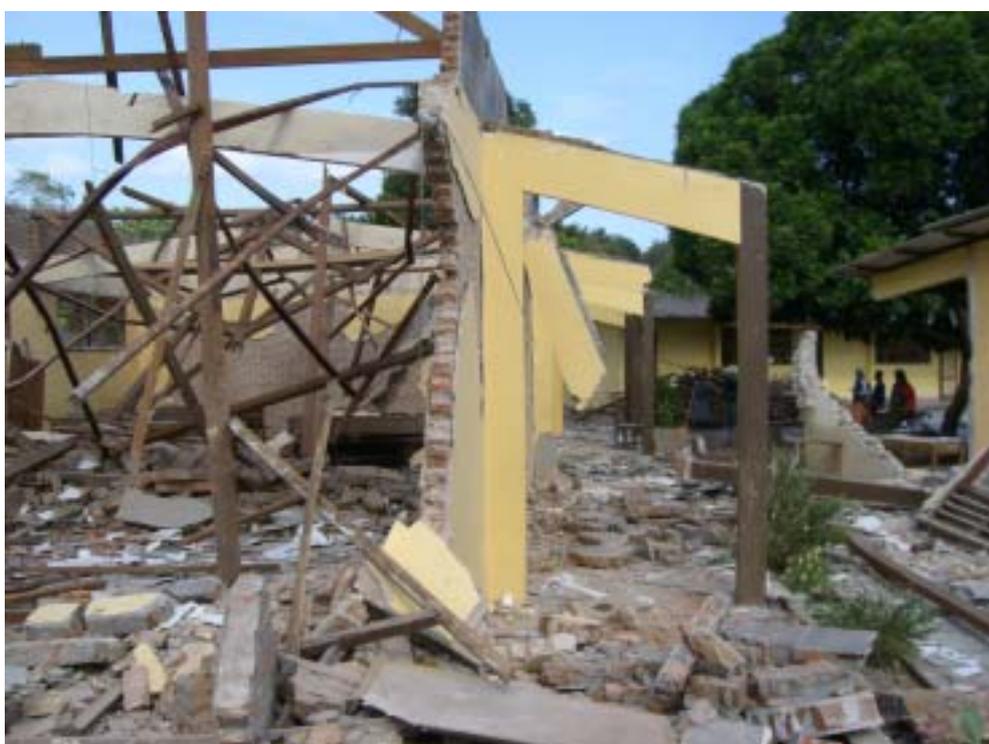
写真 No.4-2 同じ小学校。梁が鉄筋でくっついているように見えるが端部には見えない

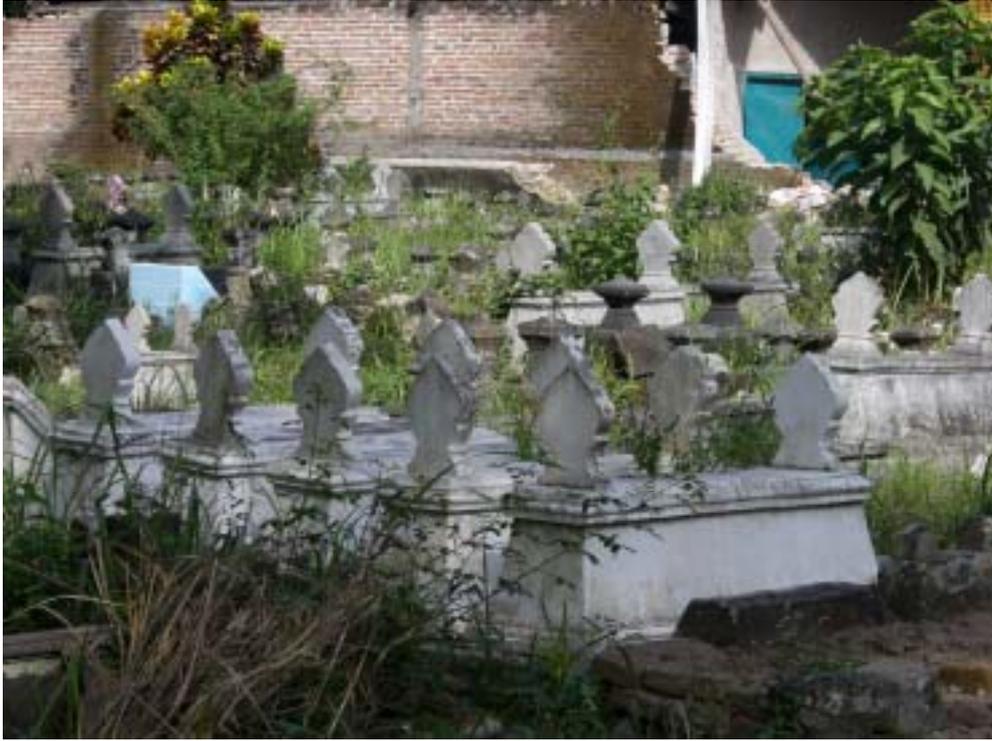
No.4-3) 新しいものは穴に差し込むだけでなく針金で引っ掛ける構造になっており、高さも低いこととあいまって、その転倒率は低く、地震動レベルの推定には用いることができなかった。またあちこちで貯水槽を見かけたが、トップヘビーの構造であるにもかかわらず、ひび割れ一つ生じないで生き残っている例が散見され(写真 No.4-4) 地震動レベルがそれほど大きくないことを証明している。

写真 No.4-3 墓地の様子

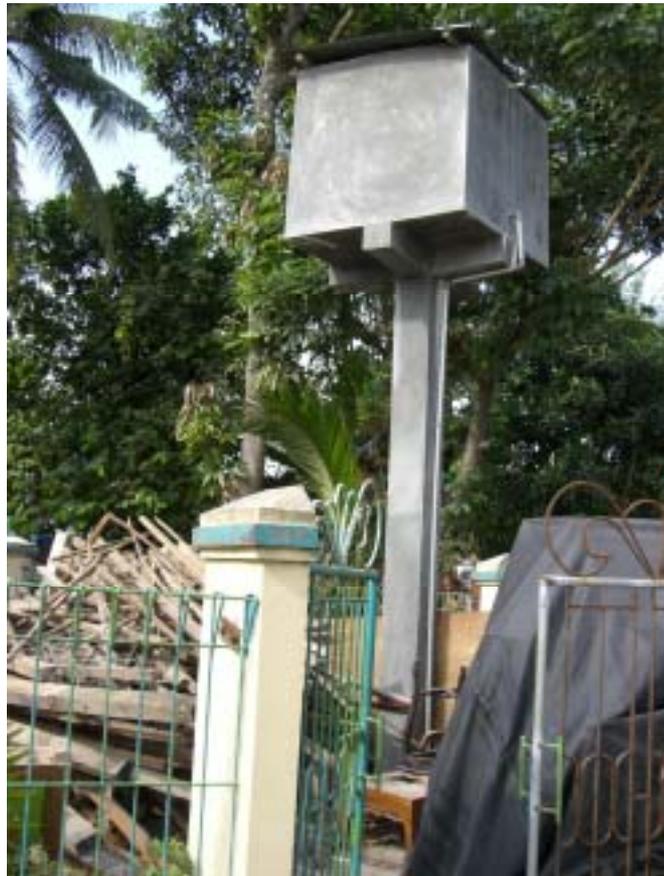
写真 No.4-4 貯水槽の例

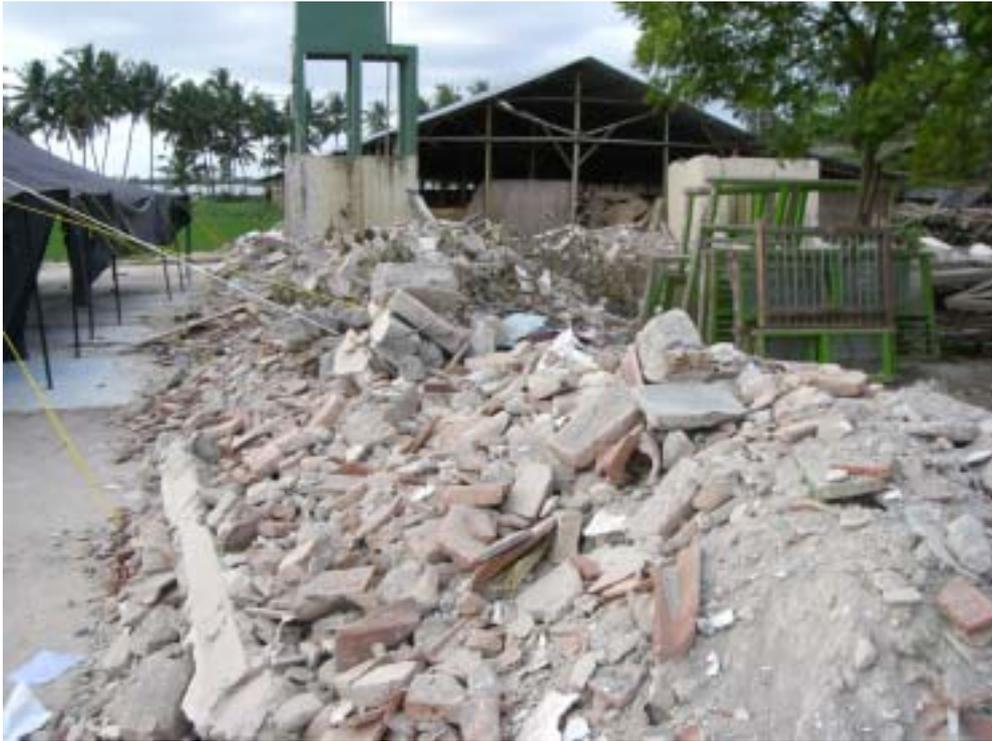
この小学校は校舎がほとんど全壊したようで、すでに敷地はきれいに片付けられてそこに仮設の教室とテントが敷設されていた(写真 No.5-1)。この部落は家具工場に隣接している部落で、その長い家具工場そのものが大きく損傷しており東西の街道筋に目立った存在となっていた。部落の建物の全壊率はかなり高いが、その中でセメントらしきものをリヤカーで運搬していた子供たちの明るい笑顔がせめてもの救いであった(写真 No.5-2)。この部落においても彩色を施した瀟洒な住宅は見かけほとんど無傷で生き残っており(写真 No.5-3) 高品質の住宅はかなりの耐力があるものと推察される。この部落ではモスクも大破に近い被害を受けている(写真 No.5-4)。

写真 No.5-1 片付けられた小学校の校舎の瓦礫と仮設の教室

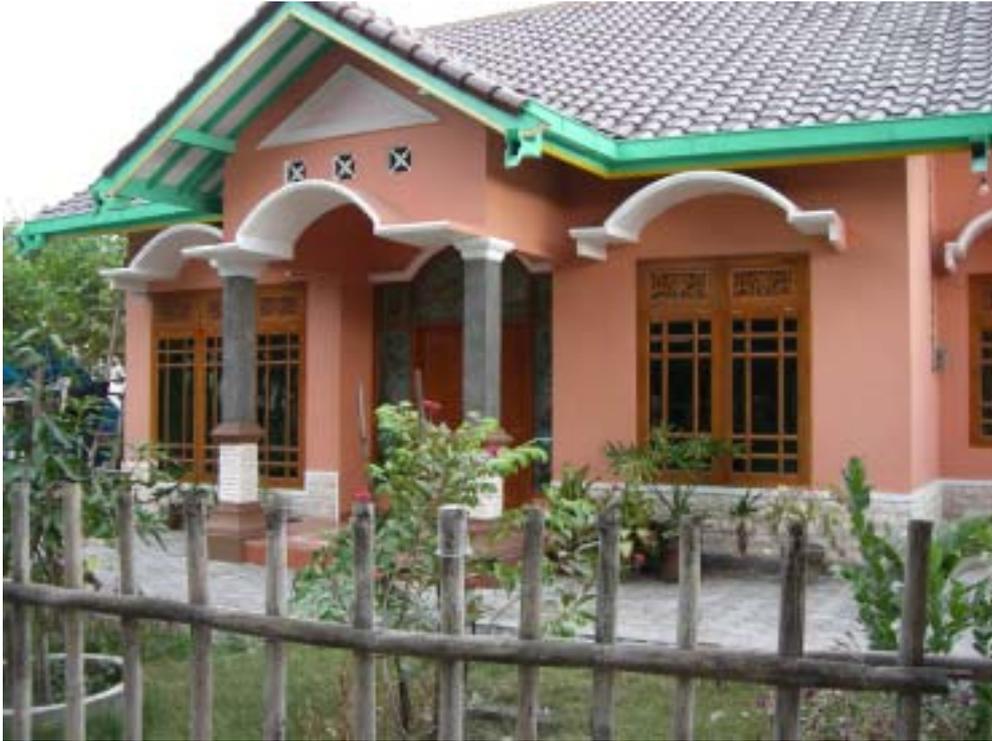
写真 No.5-3 被害の酷い部落の中で無傷で生き残っている住宅

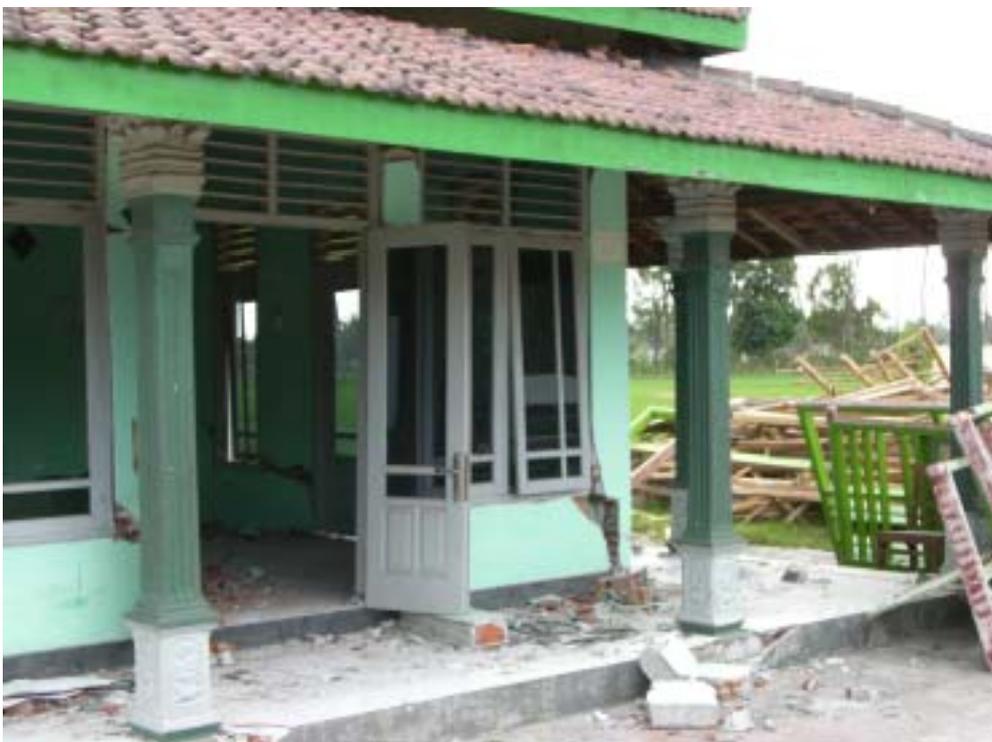
写真 No.5-4 中破～大破の被害を受けたモスク

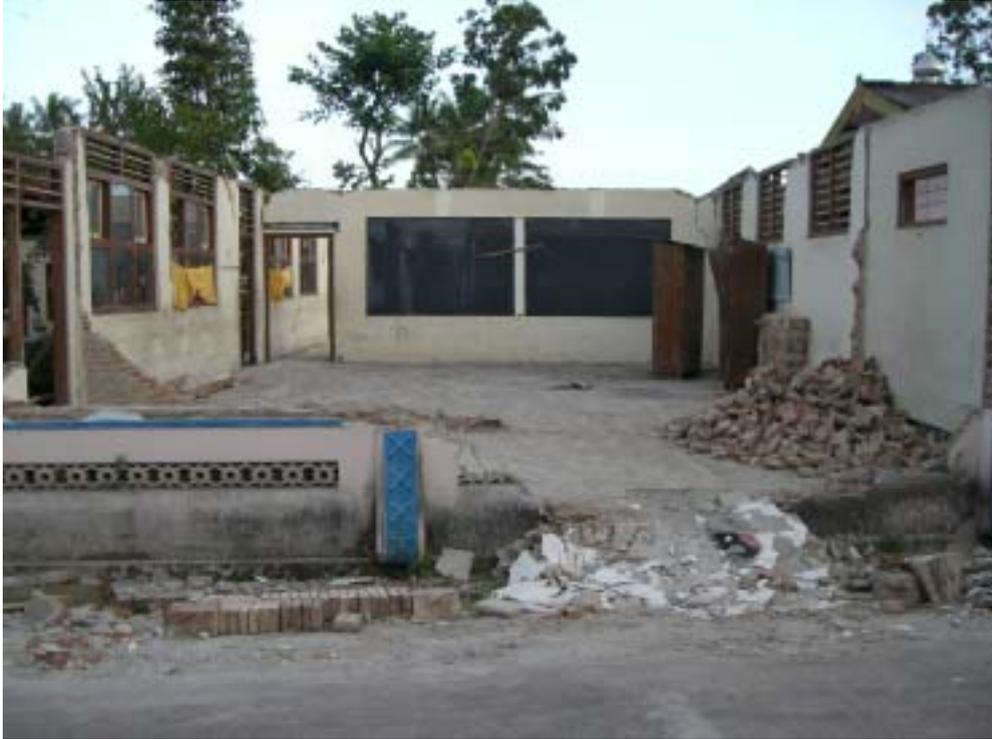
ここまできると被害率はかなり低下してきており、印象としては 40%から 50%の全壊率ではないかと感じられる。小学校の校舎も 1 棟は生き残っていたが、1 棟は全壊であった(写真 No.6-1)。耐震性の低い門も歪んではいたが持ちこたえていた(写真 No.6-2)。

写真 No.6-1 壁だけを残して崩壊した小学校の校舎

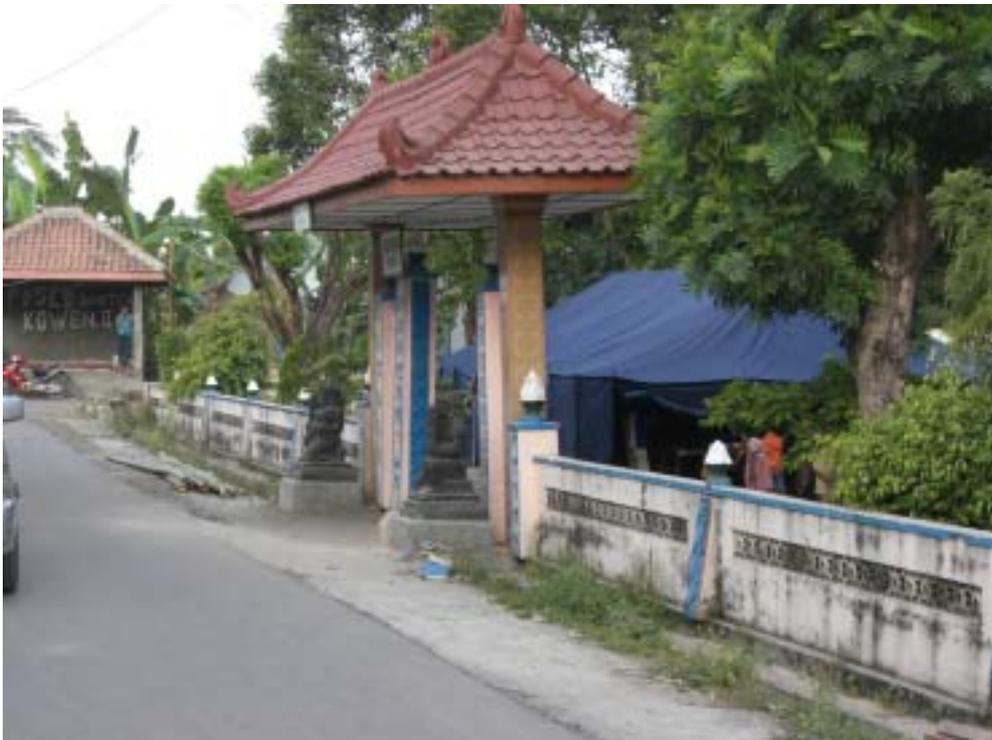
写真 No.6-2 かろうじて持ちこたえた小学校の門

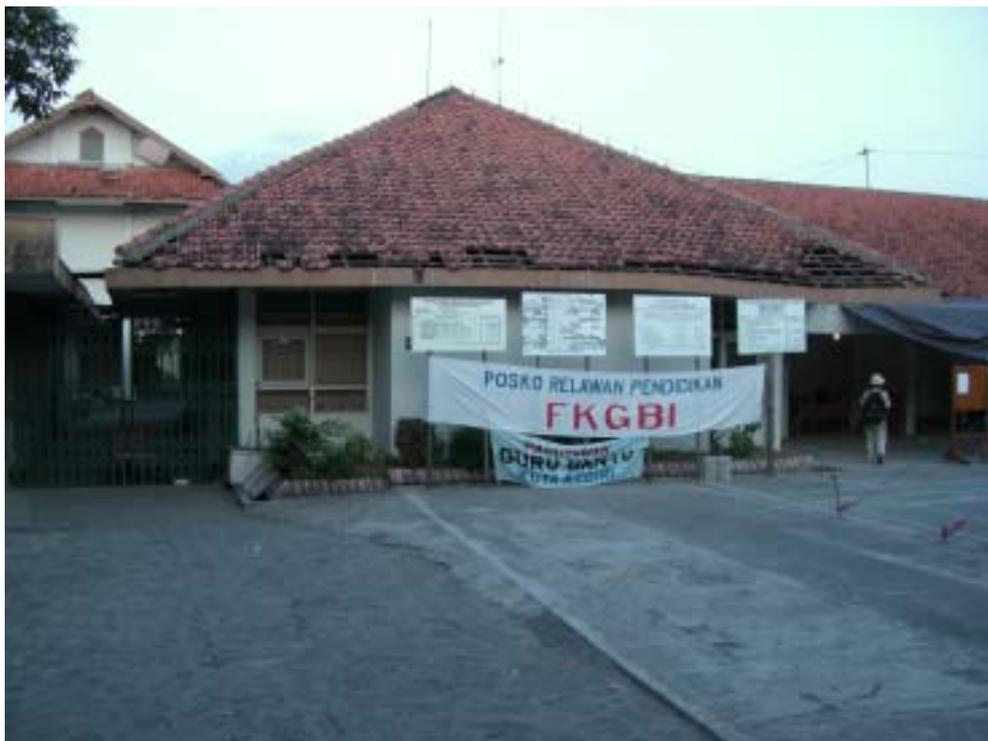
この地点での全壊率はさらに下がり、おそらく 20%以下と推察される。中学校自体も小破～中破レベルの被害に留まっている(写真 No.7-1)。中学校の向かいには 2 階建て RC 造と思われる店舗建物があつたが外観には被害が見られなかった。Bantul 市への入り口を示すゲートも耐震性が高そうなものではないがひびわれがいくつか生じている程度で小破レベルの被害であった(写真 No.7-3)。近くの住宅もその被災度は高くない(写真 No.7-4)。

写真 No.7-1 街道沿いの中学校の校舎、小破程度の被害

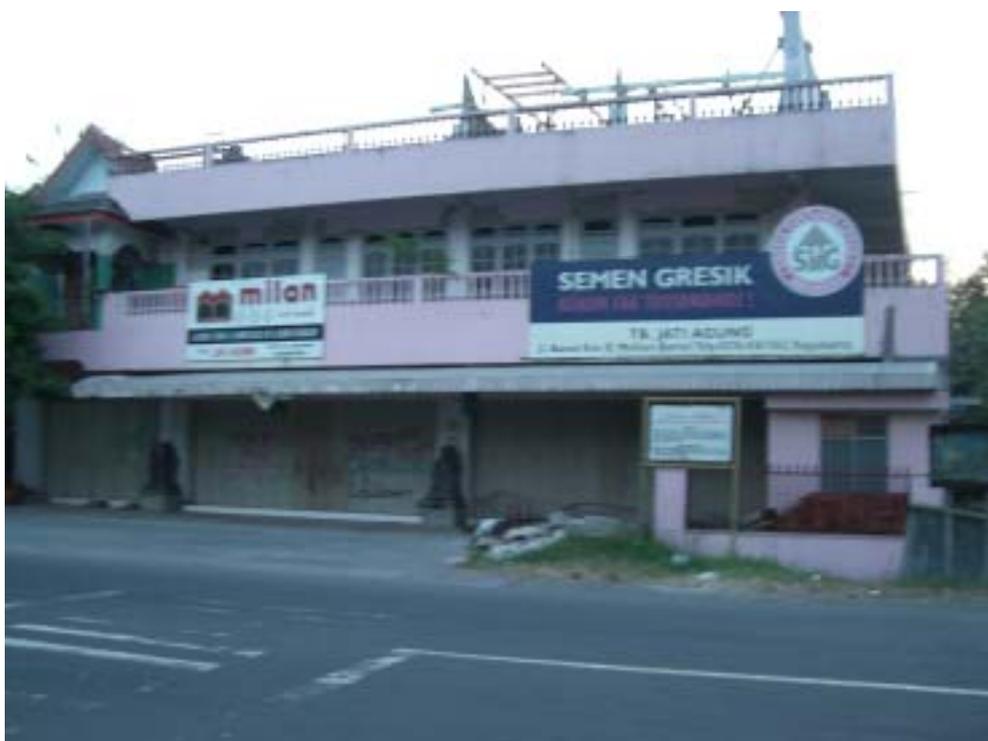
写真 No.7-2 中学校の前に立つ街道沿いの商店

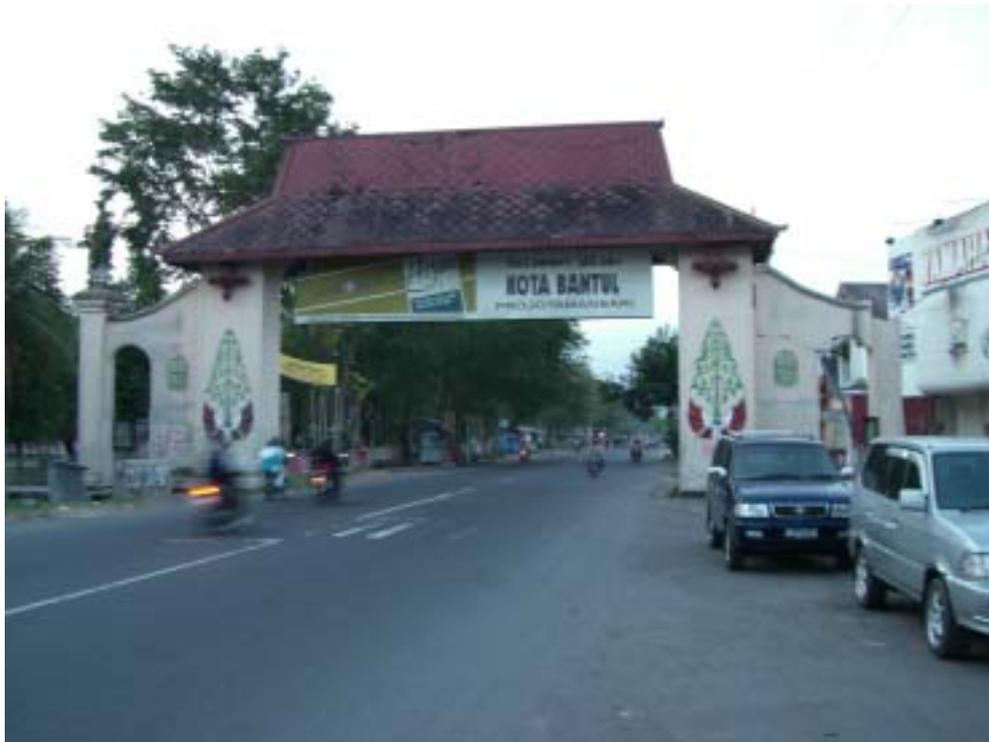
写真 No.7-3 Bantul 市への入り口を示すゲート、軽微な被害

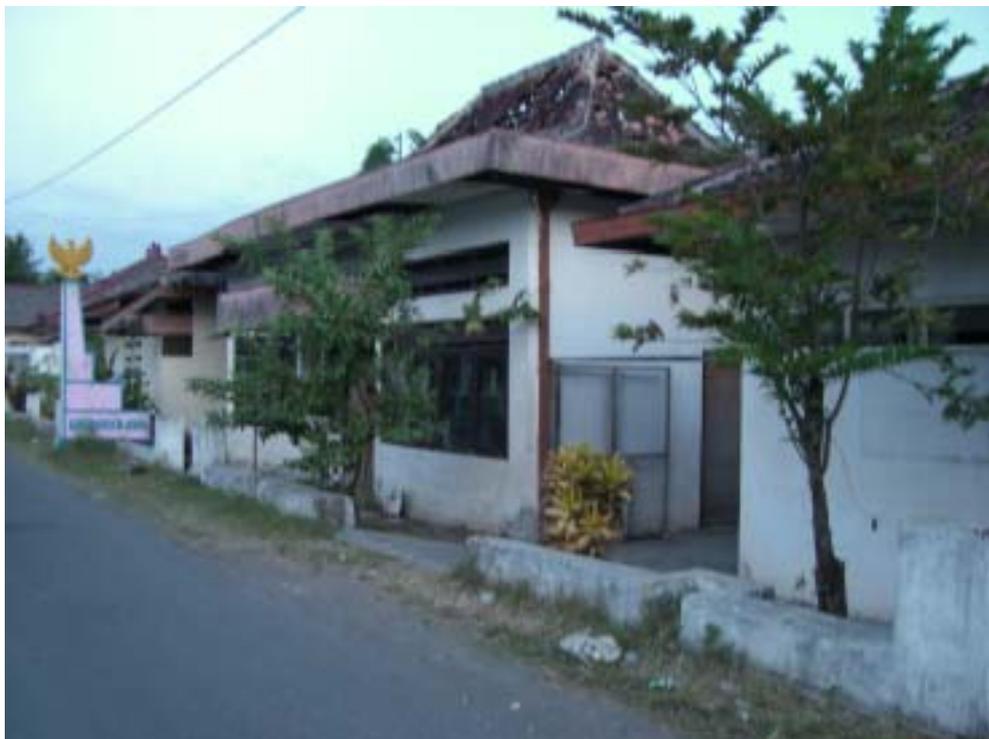
写真 No.7-4 観測点近くの住宅の被害、小破～中破
