建物位置図

記録 広岡建築事務所 松下

撮影日 3/20・21

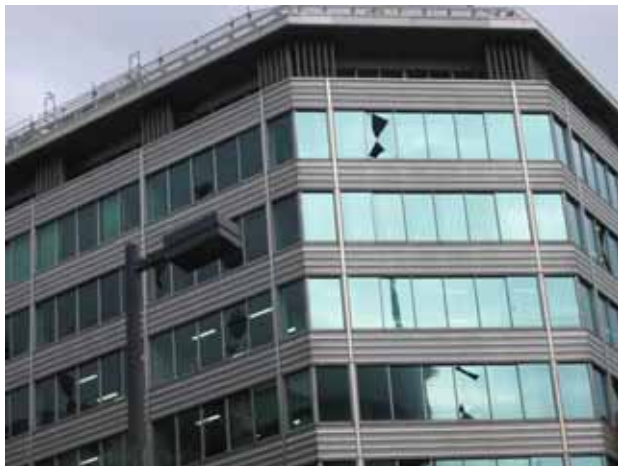
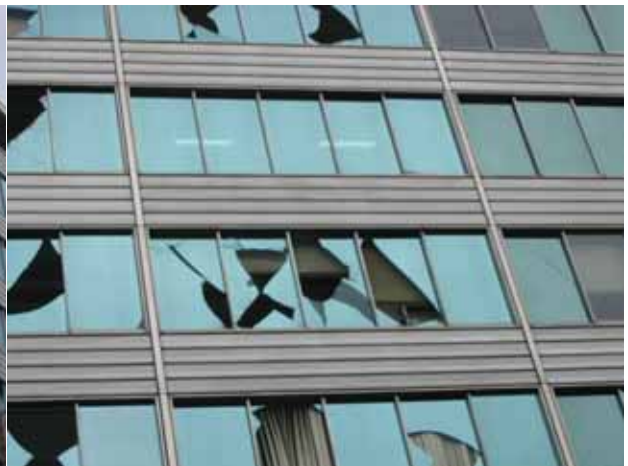
1 ガラス破損・落下

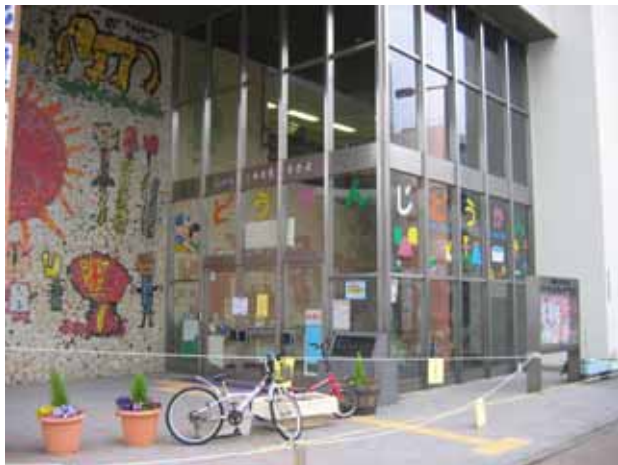
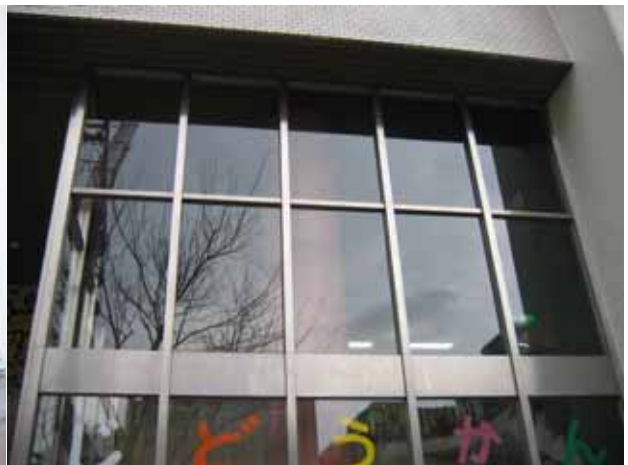
2 ガラス破損

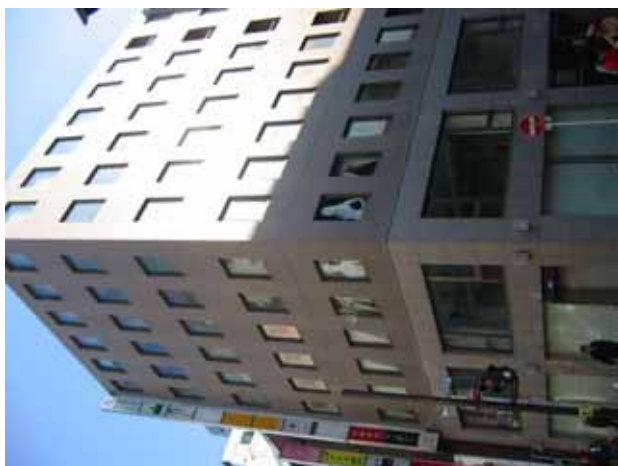
3 外壁損傷

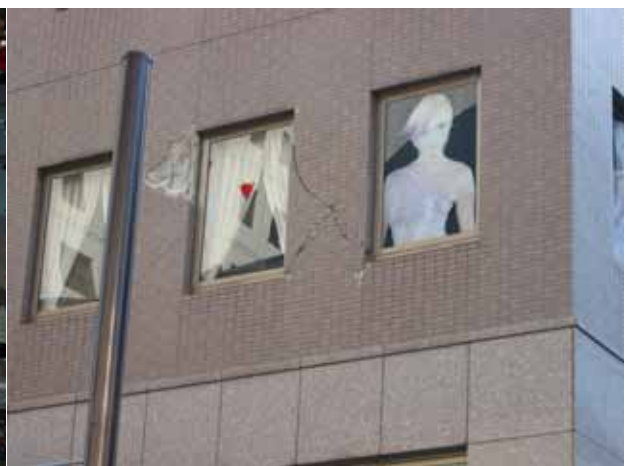
3 外壁損傷（方立て壁・二次壁？）

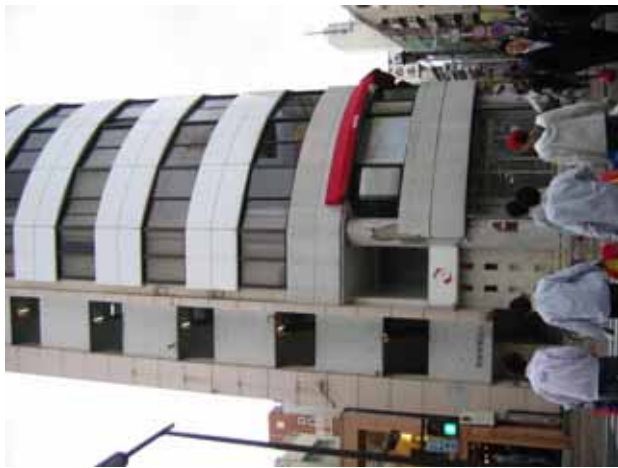
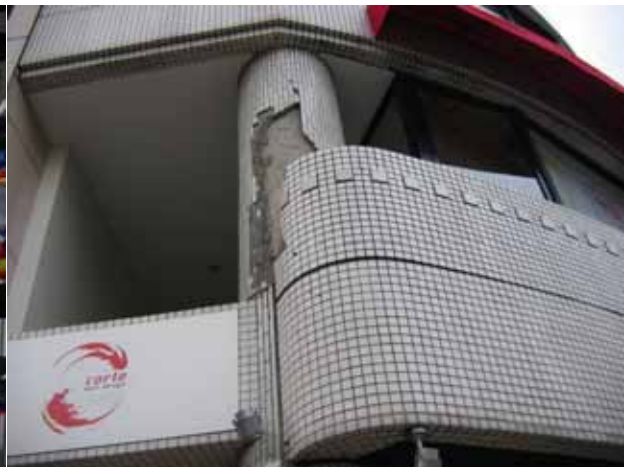
4 外壁破損・落下

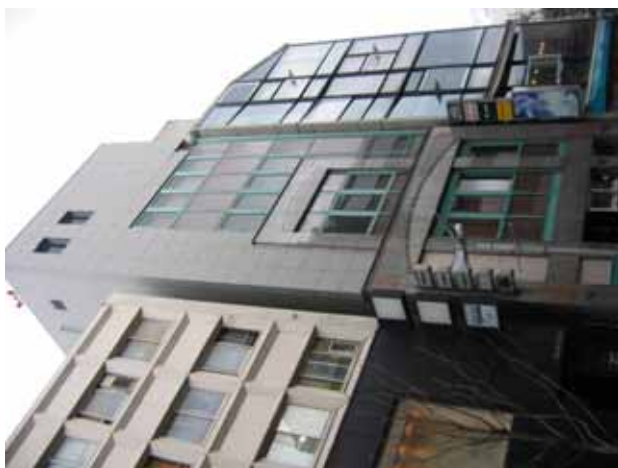
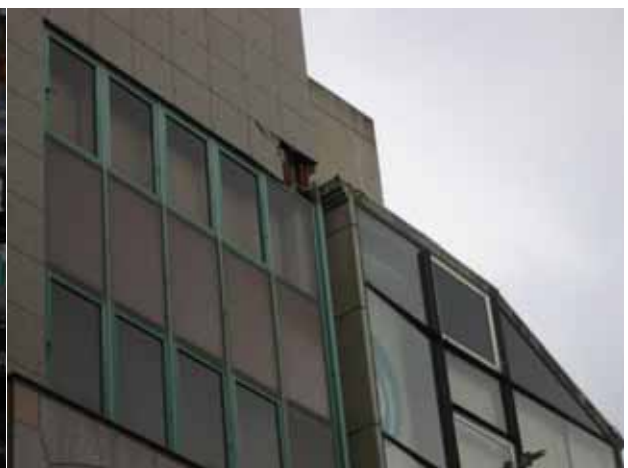
5 鉄骨造建物 外壁剥落

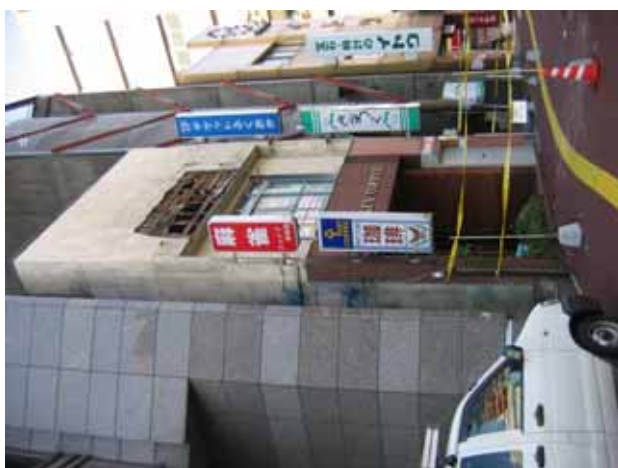
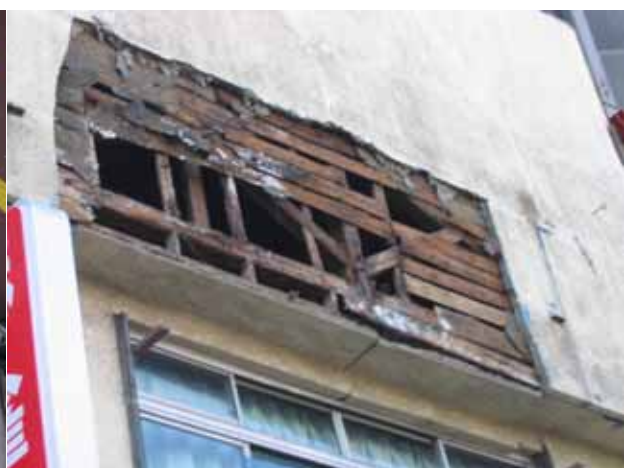
6 木造建物 外壁落下

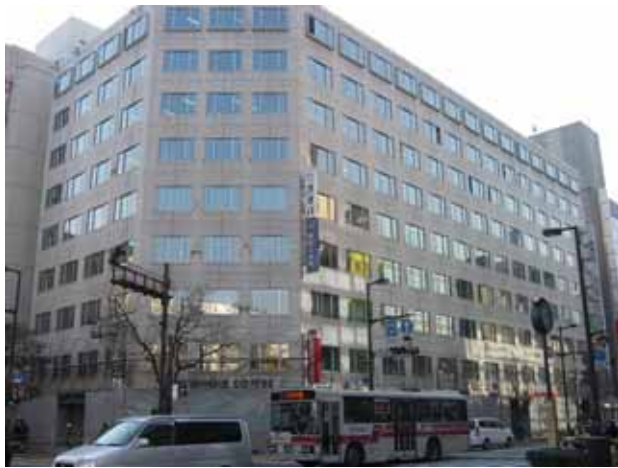
7 外壁破損

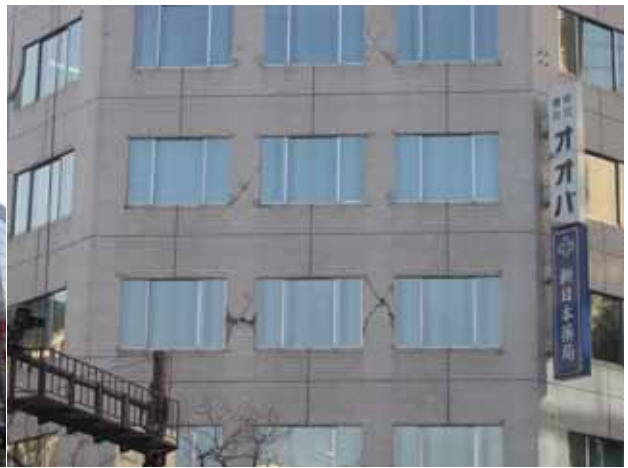
7 外壁破損（方立て壁？）

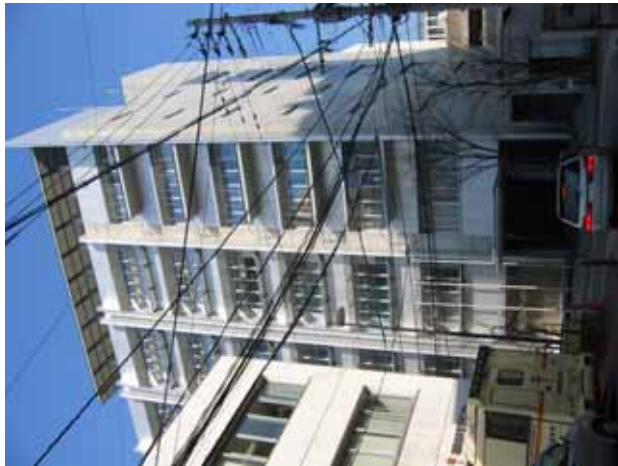
8 免震建物 損傷不明

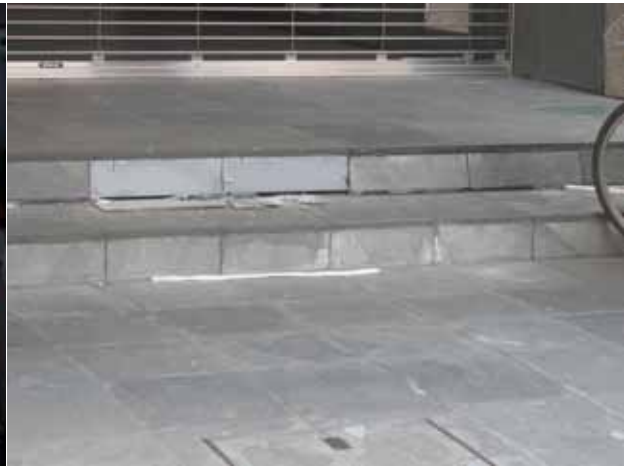
8 免震建物 エントランス部分

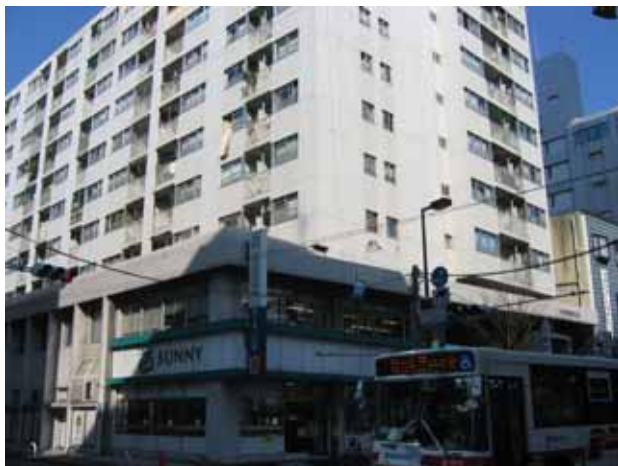
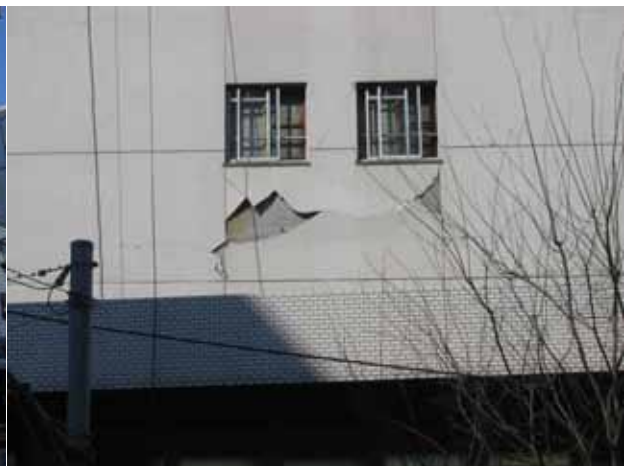
9 外壁損傷

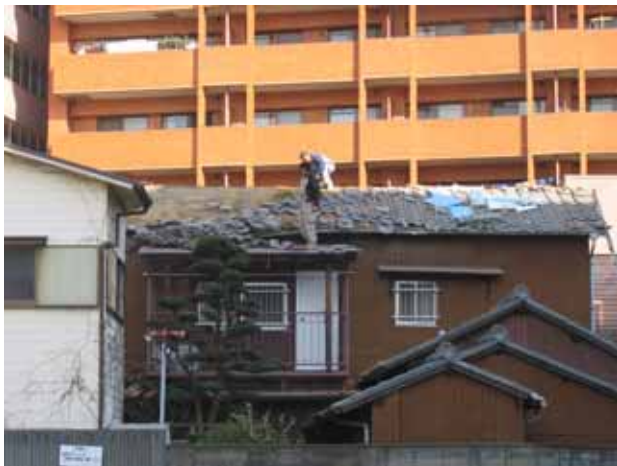
1 0 木造住宅の屋根損傷

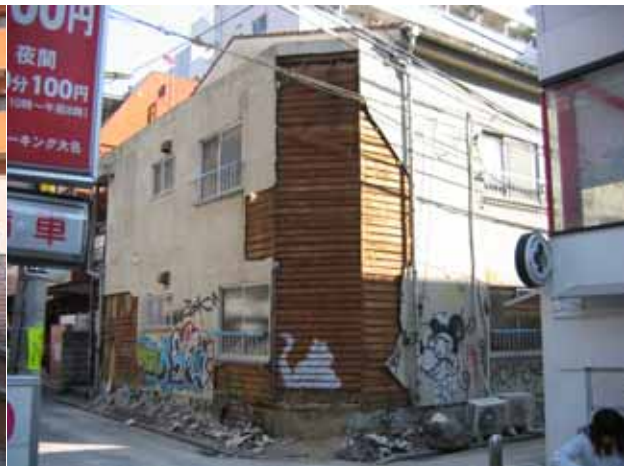
1 1 木造住宅外壁破損・落下

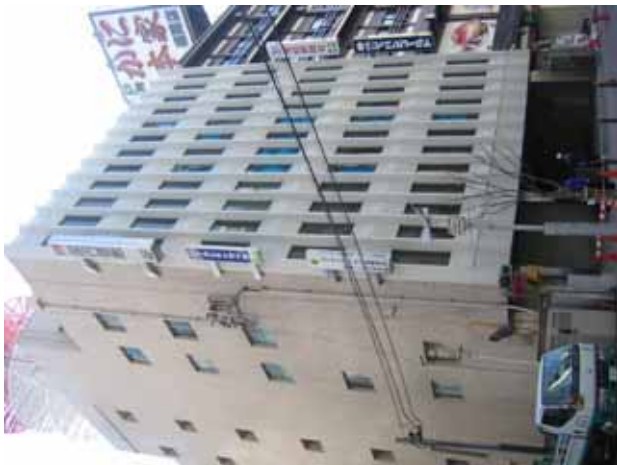
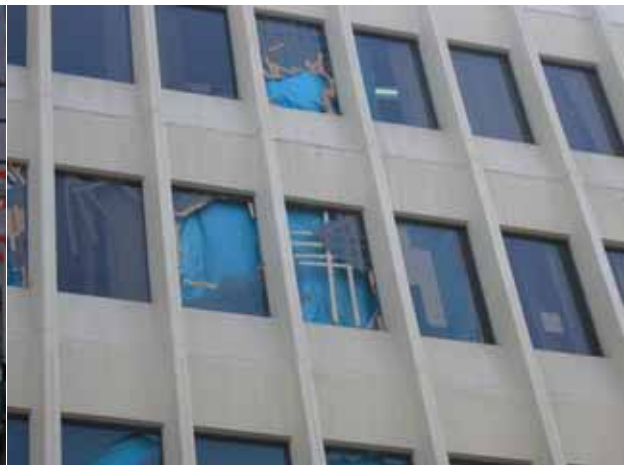
1 2 ガラス破損

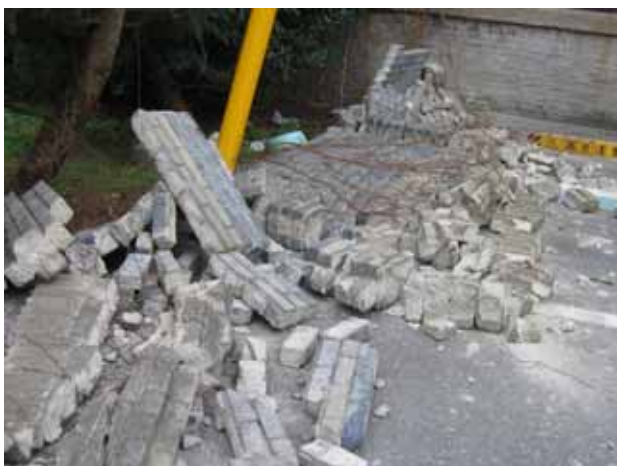
A レンガ積 塀

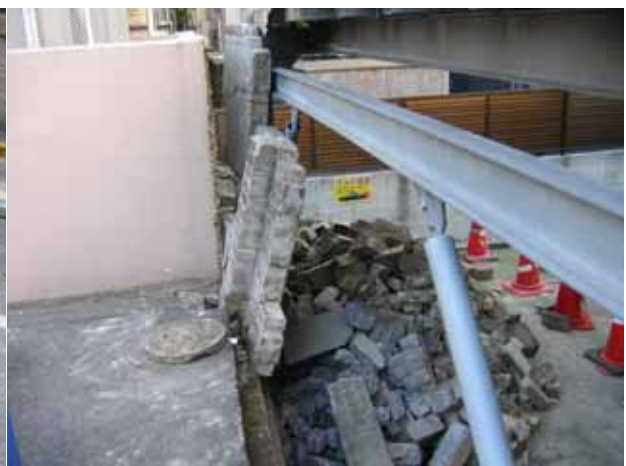
B レンガ積 塀

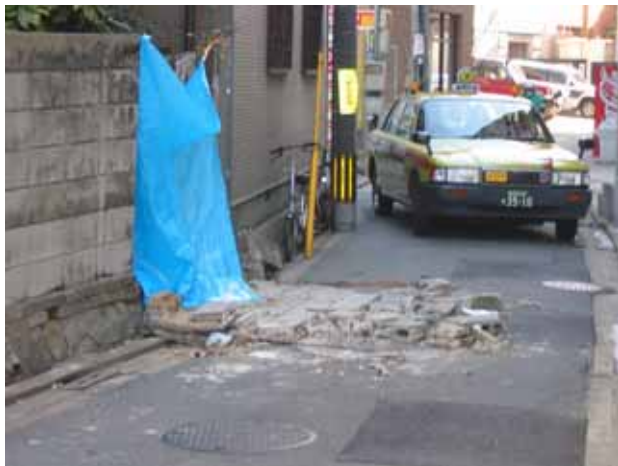
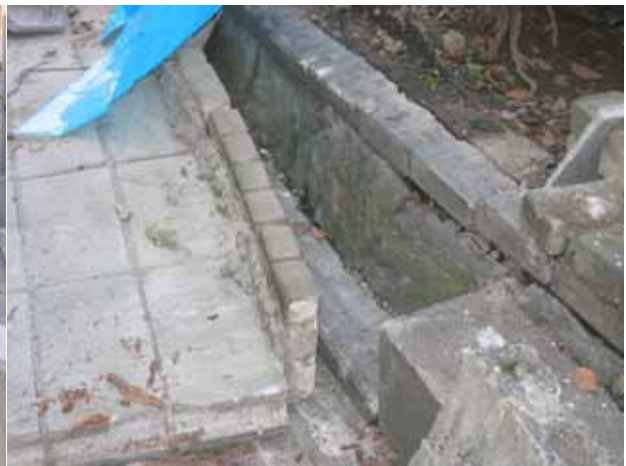
C ブロック塀
鉄筋有であるが基礎が不十分

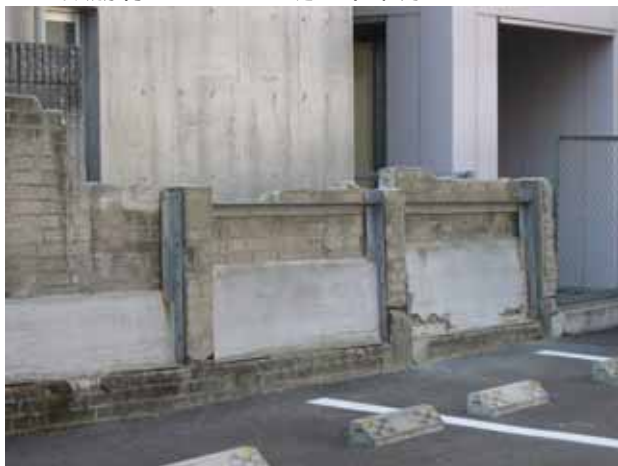
D 補強した塀
補強より上部が落下

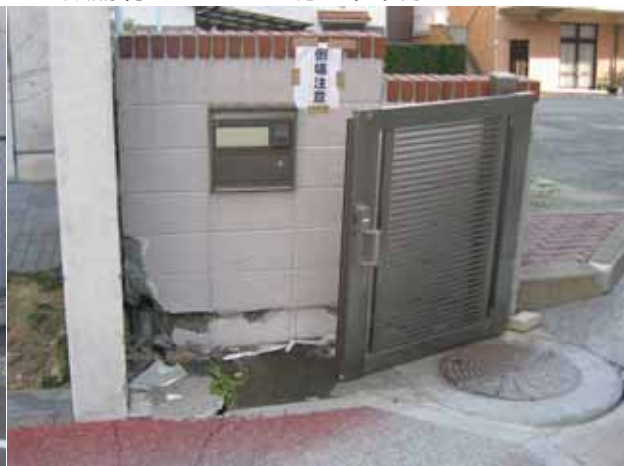
E ブロック塀 転倒注意の貼紙

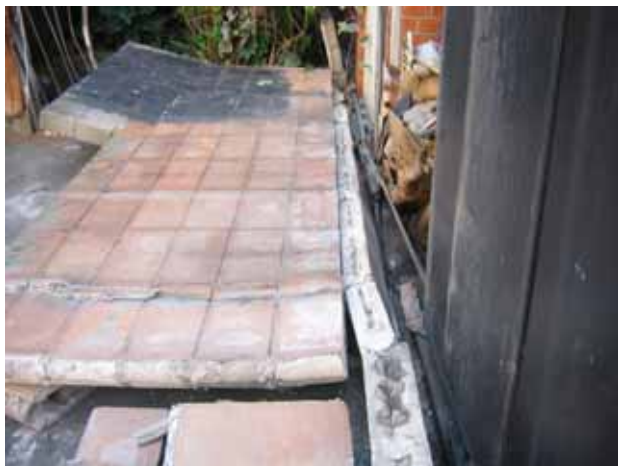
F ブロック塀 鉄筋無
