建築物の地震被害について

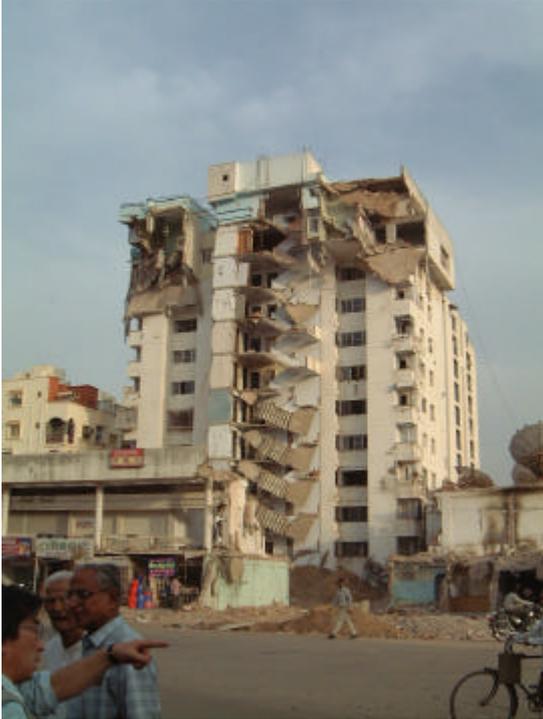
震源地から300km離れた大都市アーメダバードでは、12階程度の集合住宅(ラーメンで設計されていると思われるが、非構造壁?の組積壁が2階以上存在することによりピロティ形式となっている)が、1階のピロティ部分が破壊することにより上層階が崩壊したと推定される被害がある。2棟は調査した。州政府でも対応を検討している。ルーキー大学のARYA先生もその補強案(1階に壁を増設する等)を検討している。

写真1 建物の手前部分が完全に崩壊した集合住宅(1階がピロティ形式)

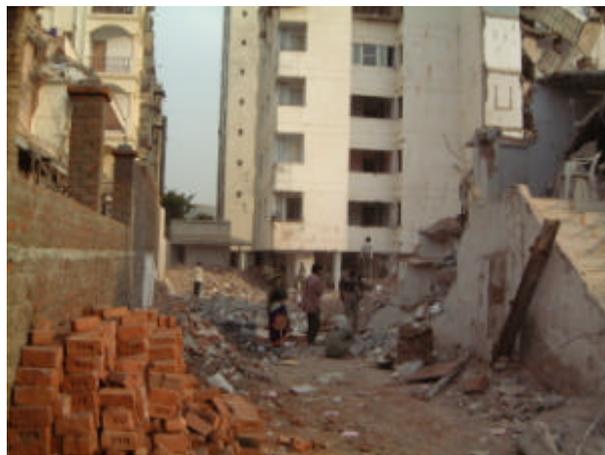
写真2 ピロティ部分

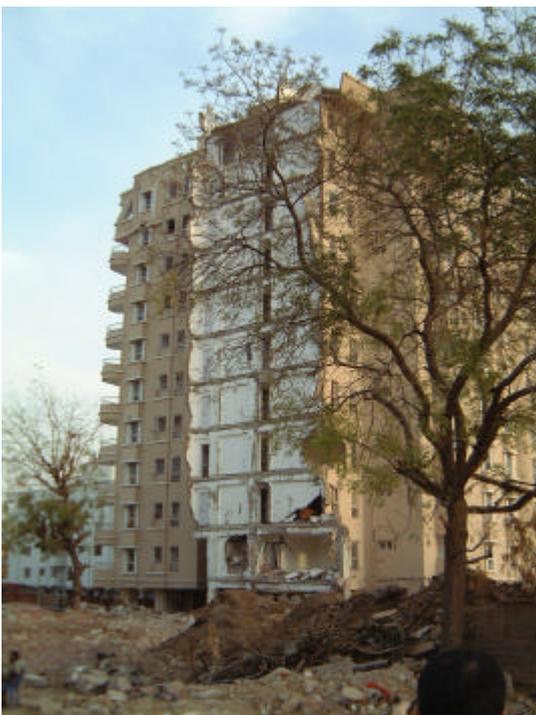
写真3 建物の手前部分が完全に崩壊した集合住宅(1階がピロティ形式)

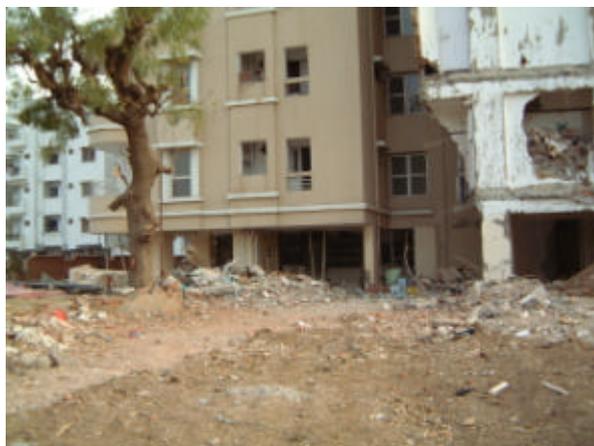
写真4 ピロティ部分

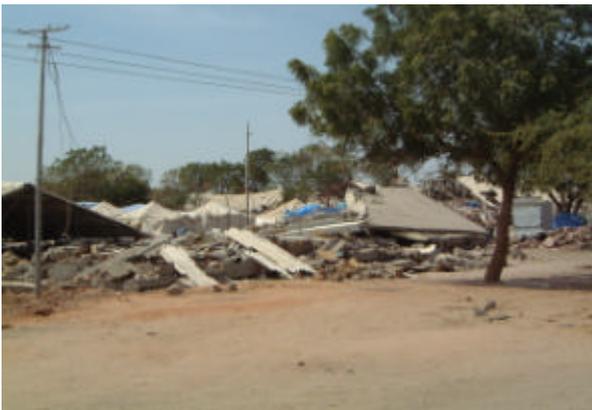
写真7 Bhachau での被害  
（低層住宅がほぼ全壊していた。）

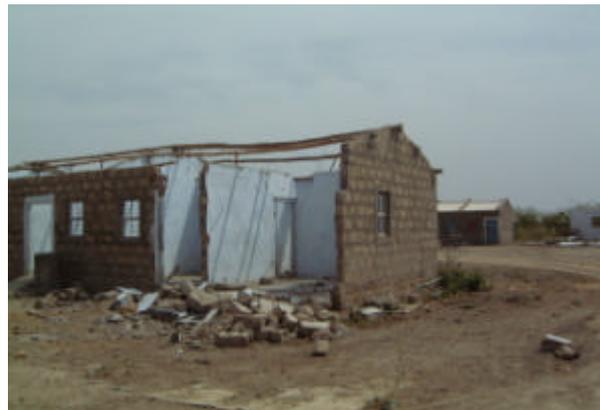
写真8 比較的新しい組積造の被害  
壁が面外方向に倒れている。

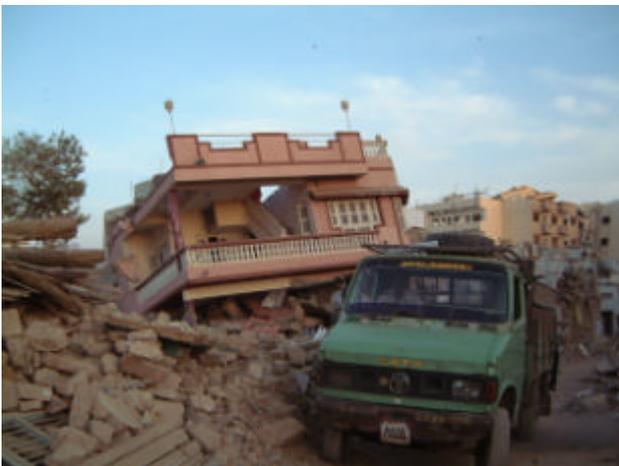
写真9 Bhuj 旧市街地での被害  
（組積造の崩壊）

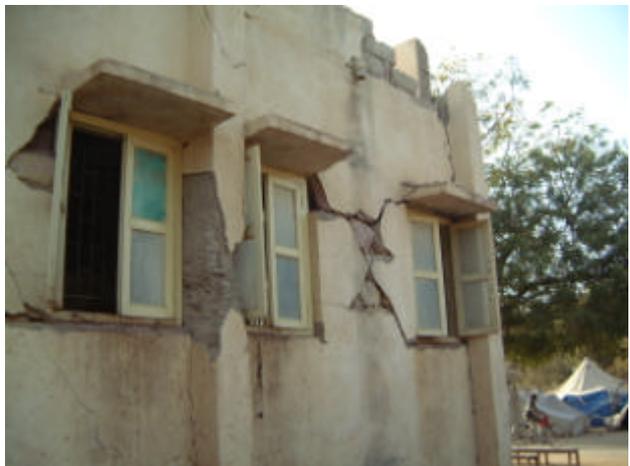
写真10 Anjar の病院の被害  
柱はRC造、壁は組積造

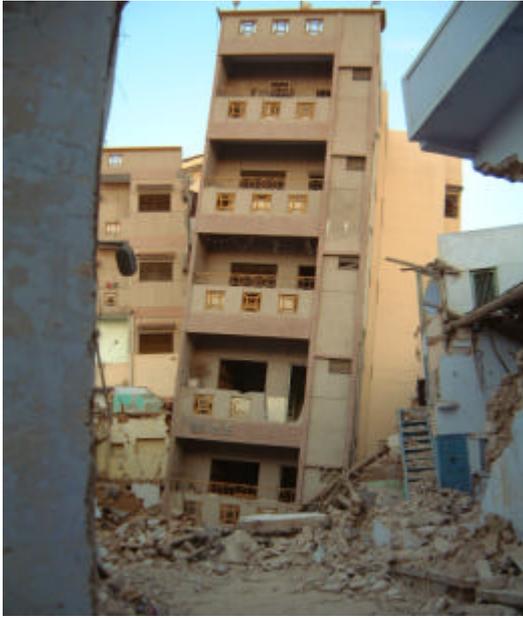
写真 1 1 Bhuj 旧市街地での R C 造建物の被害  
大きく傾斜している。ピロティかは不明

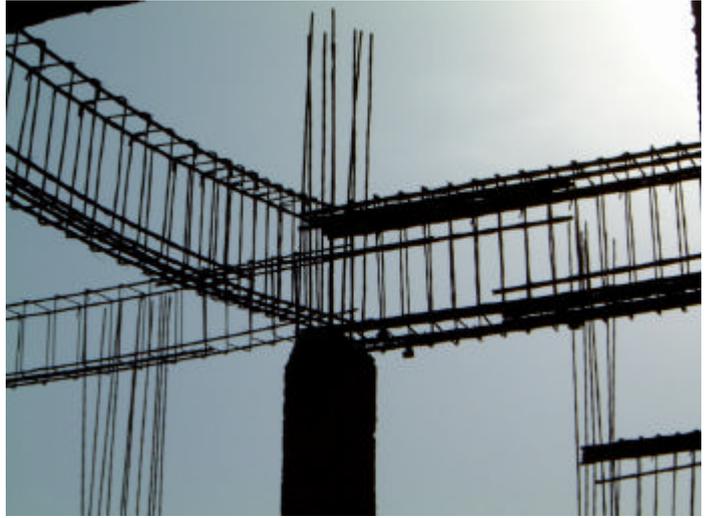
低層の住宅（多くは切り出した石や穴のないコンクリートブロックの組積造、学校・病院（組積造または鉄筋コンクリートの柱・梁＋組積造）が大きな被害を受けている。よく見られる被害である。工事現場でみた鉄筋コンクリート部分の梁主筋は柱梁接合部に十分な定着を行っていないようである。ブジは丘陵地にあり、地盤はよいと聞いた。

写真 1 2 Bhuj 市の施工現場での配筋状況  
梁配筋が柱梁接合部に十分に定着されていない。

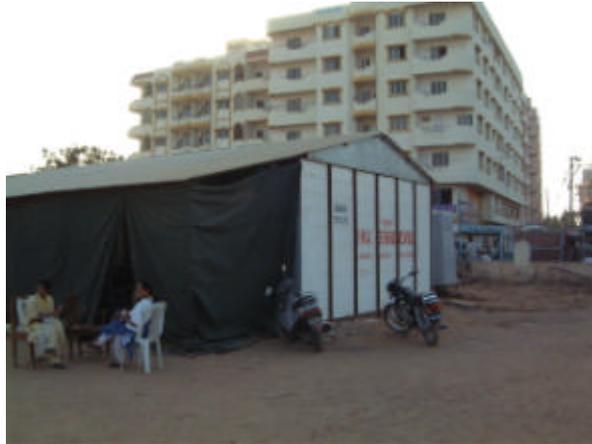
写真 1 3 Bhuj 総合病院(倒壊)の仮設施設  
(妻面 6 m、天井高 3 m、天井・天井裏あり、床は 30cm x 30cm のコンクリート平板敷詰め)

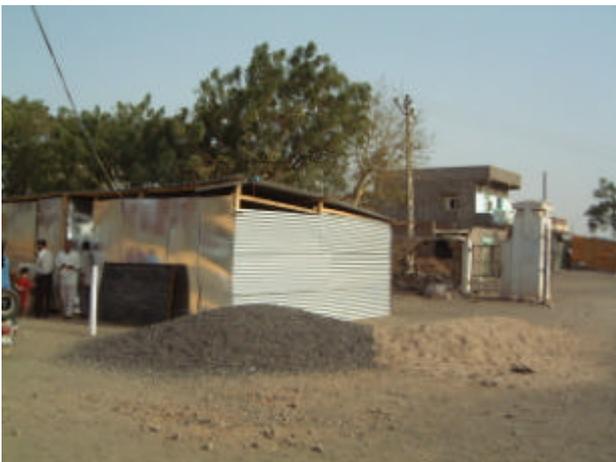
写真 1 4 Anjar での学校仮設施設(職員室、物置)  
木造で構造体をつくり、トタン板で屋根と  
壁を作っている。床は土間。

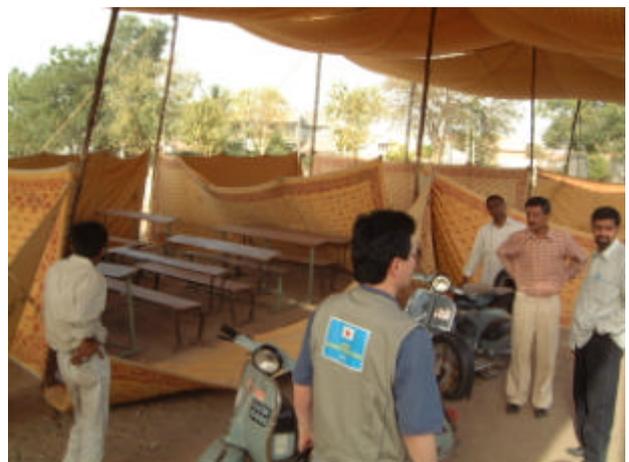
写真 1 5 Anjar での学校仮設施設(教室)  
幕を張っただけのもの。床は土間。
