2004年新潟県中越地震の被害調査速報（20041028）

土井希祐（新潟大学），稲田輝巳（新潟大学大学院），村山双美（新潟大学大学院）

新潟県中越地震の被害調査速報です。10/28 に長岡市南部の学校建築物を中心に見て回りました。移動に関する所要時間は往復4時間位です。

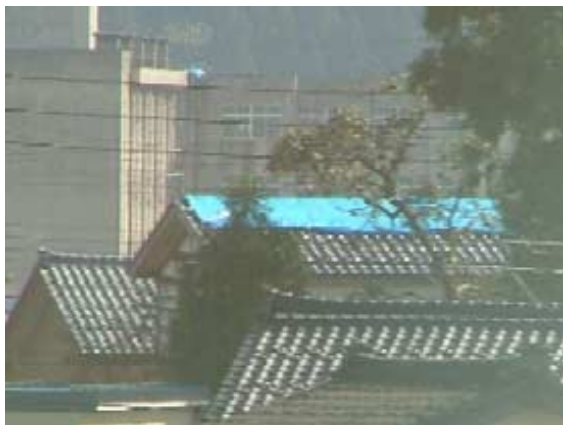
写真-1 瓦屋根の被害（国道17号線長岡東バイパス亀貝IC付近）

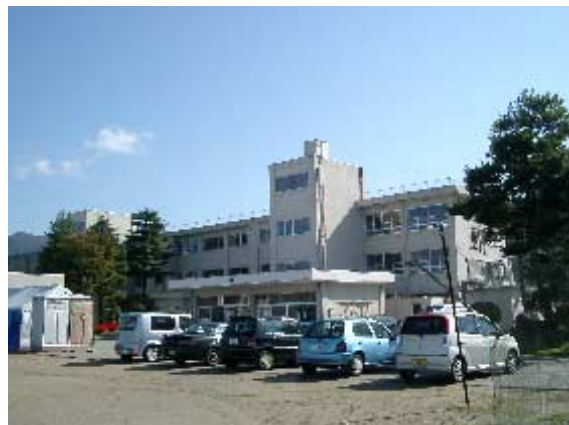
写真-3 岡南中学校校舎（長岡市十日町）柱のせん断ひび割れ（→ 次の写真），連層耐震壁の曲げひび割れ等の被害あり。

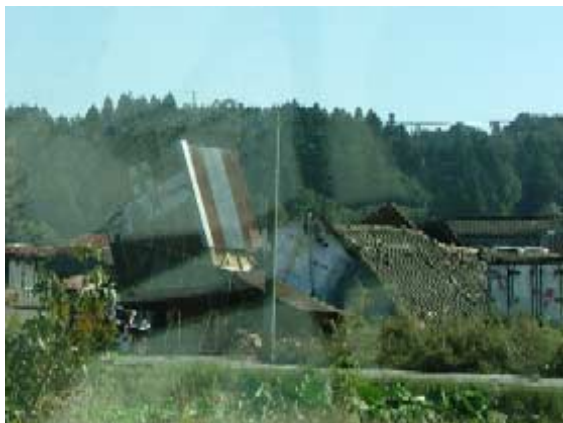
写真-2 古い建物の倒壊（国道17号線長岡東バイパス高畑IC付近）

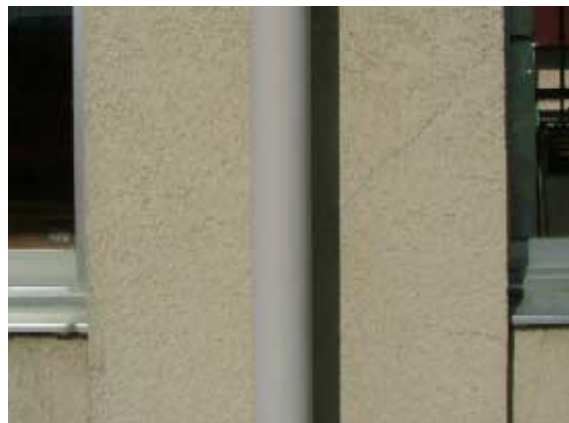
写真-4 柱のせん断ひび割れ

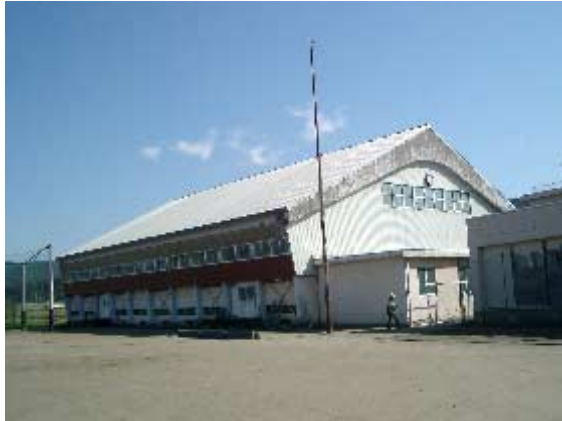
写真-5 岡南中学校体育館(長岡市十日町)屋根ブレース，柱脚部コンクリート等に被害あり（→次の写真）。

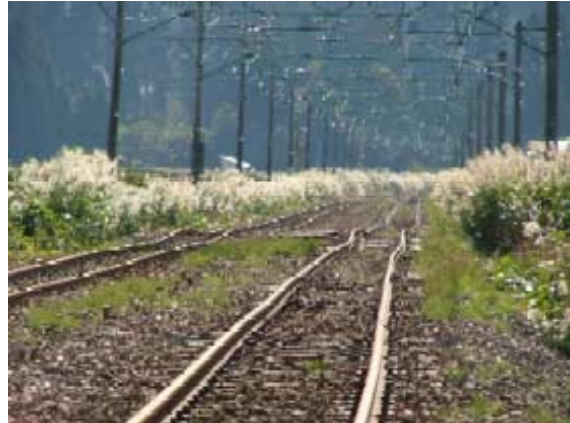
写真-8 上越線路盤の被害（長岡市滝谷町）

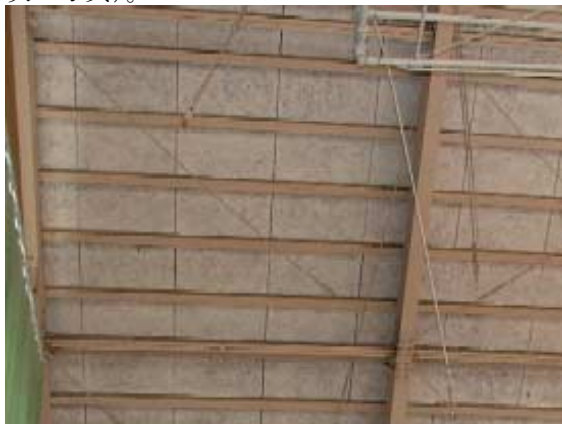
写真-6 屋根ブレース端部接合部ボルト破断，ブレース脱落

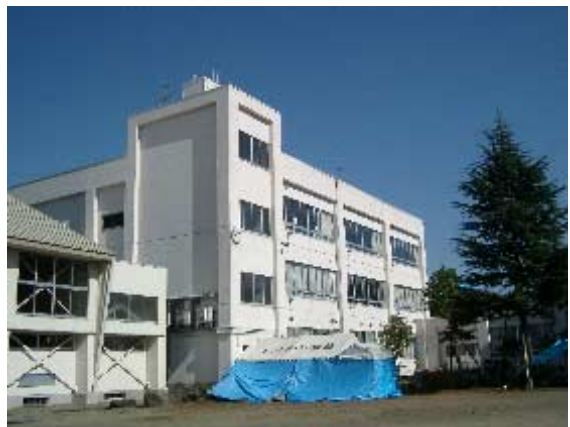
写真-9 山谷沢小学校校舎(長岡市滝谷町)柱に軽微な被害。

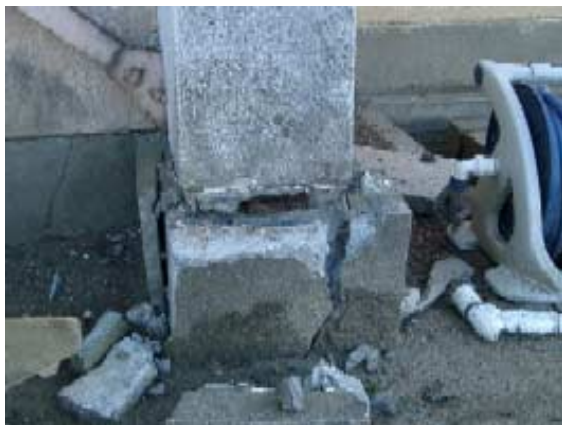
写真-7 柱脚部コンクリートの被害。

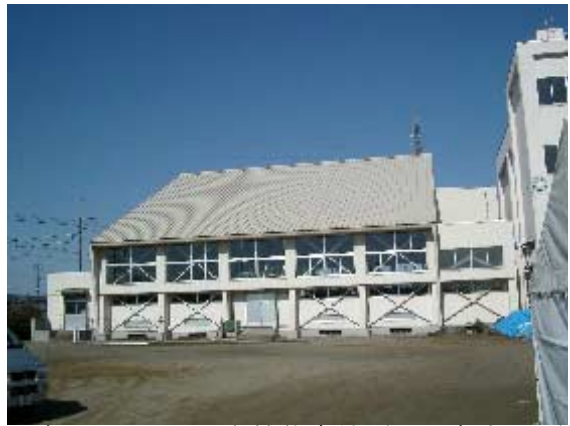
写真-10 山谷沢小学校体育館（長岡市滝谷町）屋根ブレースの座屈。（→ 次の写真）

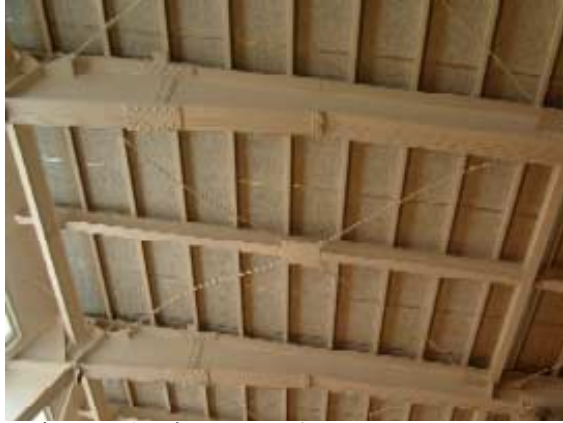
写真-11 屋根ブレースの座屈

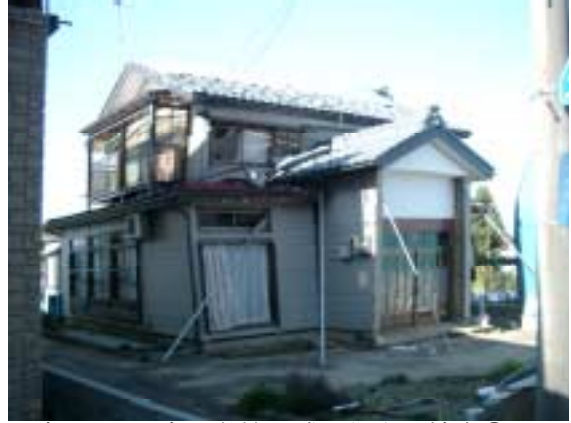
写真-14 六日市小学校近隣の住宅の被害①

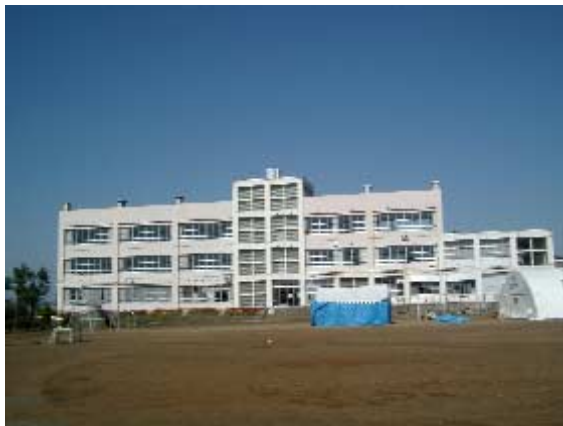
写真-12 六日市小学校校舎全景（長岡市中潟町）
目立った被害なし。

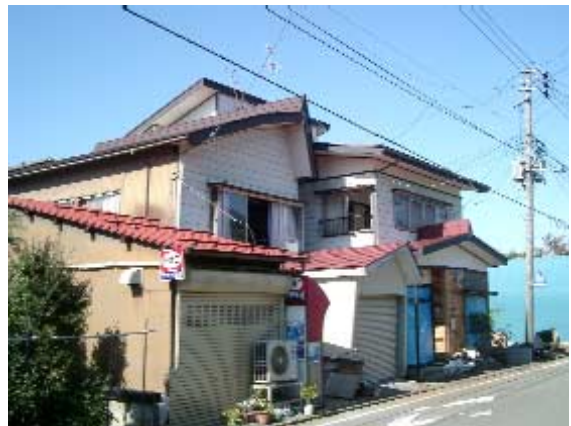
写真-15 六日市小学校近隣の住宅の被害②

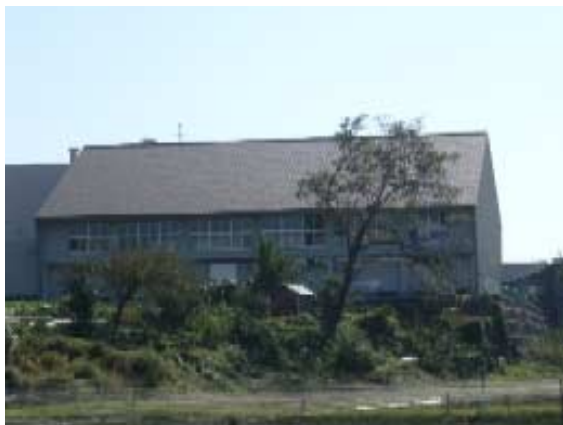
写真-13 六日市小学校体育館（長岡市中潟町）
目立った被害なし。

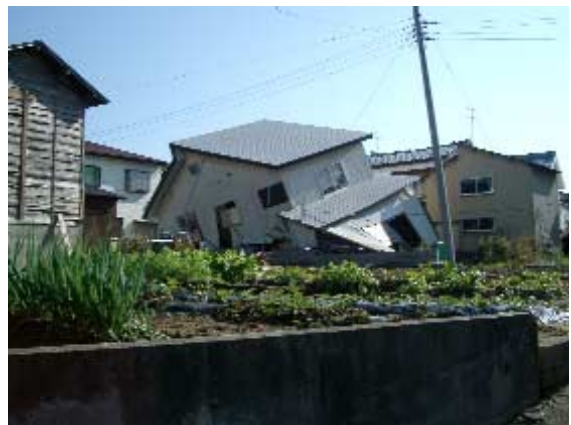
写真-16 六日市小学校近隣の住宅の被害③

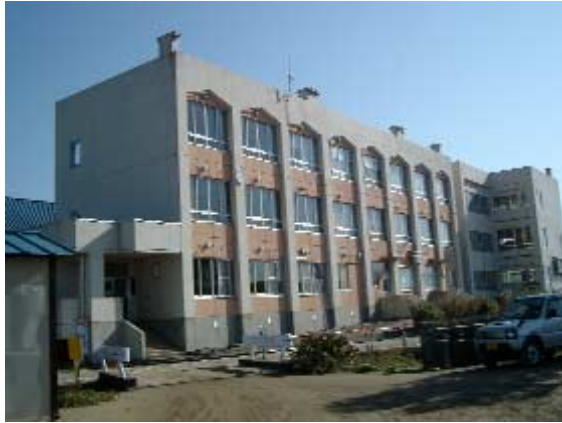
写真-17 十日町小学校（長岡市十日町）→ 目立った被害なし。

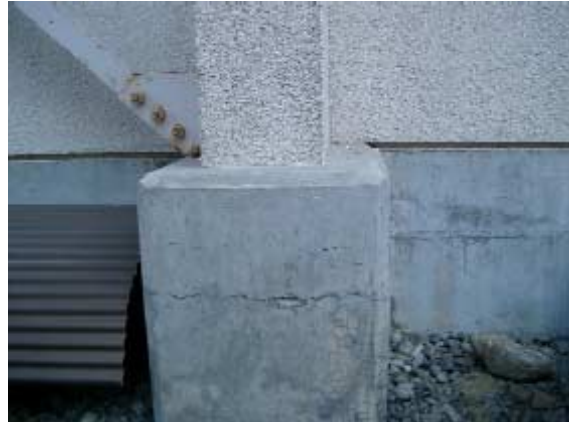
写真-20 柱脚部コンクリートひび割れ

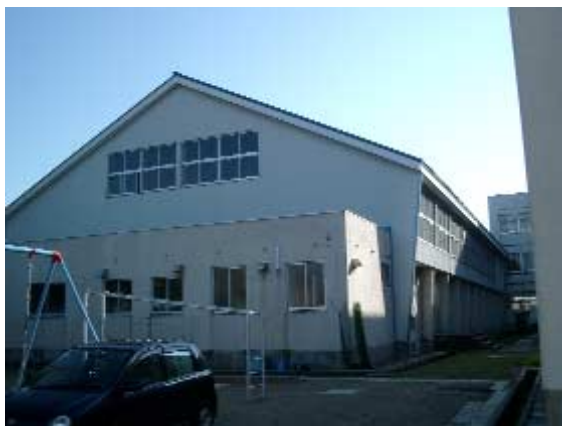
写真-18 十日町小学校体育館（長岡市十日町）屋根ブレース端部接合高力ボルト破断1箇所（→ 次の写真）、同高力ボルトのすべり数カ所、柱脚部にも被害あり。

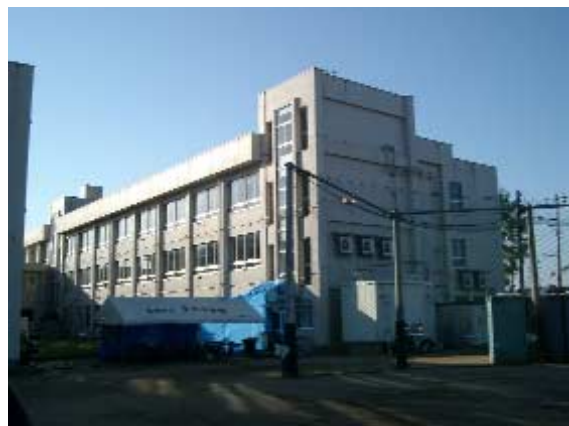
写真-21 上組小学校校舎（長岡市豊詰町）腰壁により短柱化した柱のせん断ひび割れなどの被害あり。（→ 次の写真）

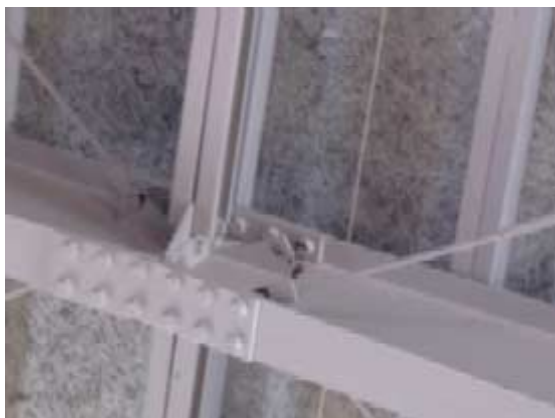
写真-19 屋根ブレース端部ボルト破断

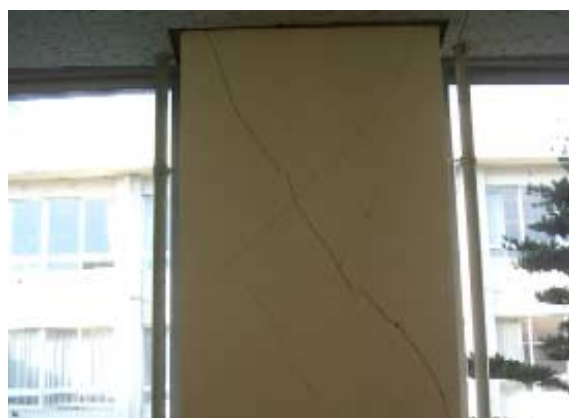
写真-22 腰壁により短柱化した柱のせん断ひび割れ

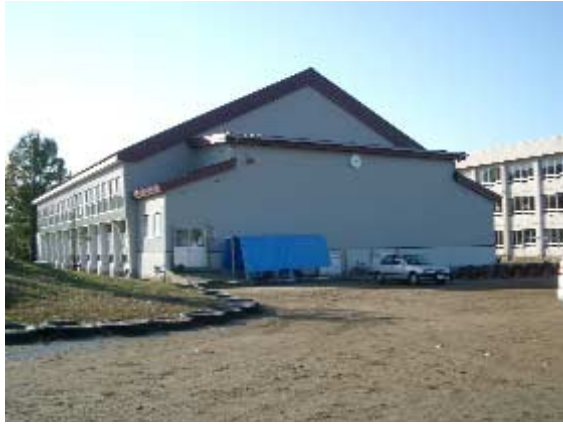
写真-23 上組小学校体育館（長岡市豊詰町）耐震補強済，被害なし。

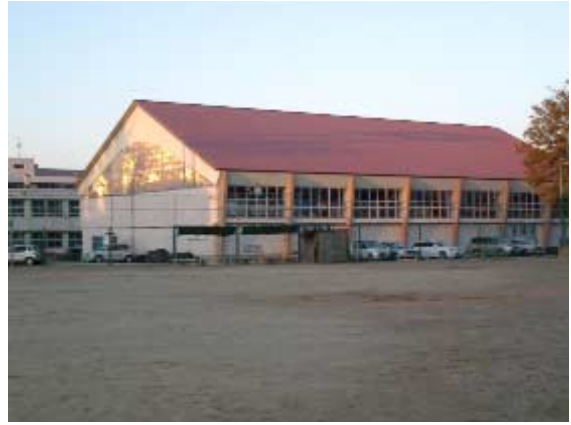
写真-26 宮内中学校体育館（長岡市宮栄）RC部分のひび割れ等軽微な被害（→次の写真）。

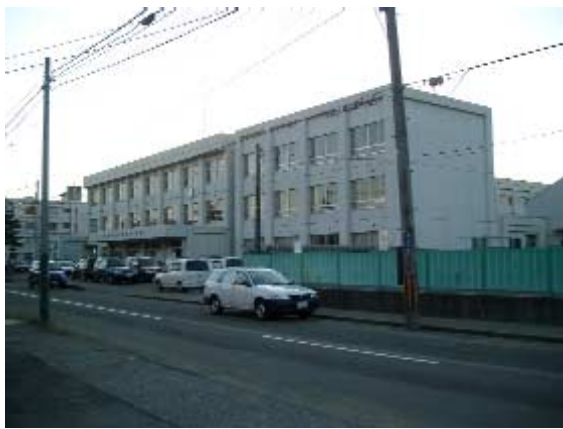
写真-24 宮内小学校校舎（長岡市見宮栄）柱曲げひび割れ等軽微な被害。

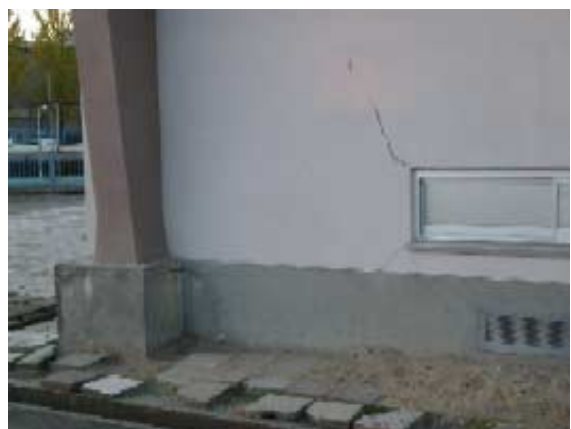
写真-27 RC壁開口周辺のひび割れ

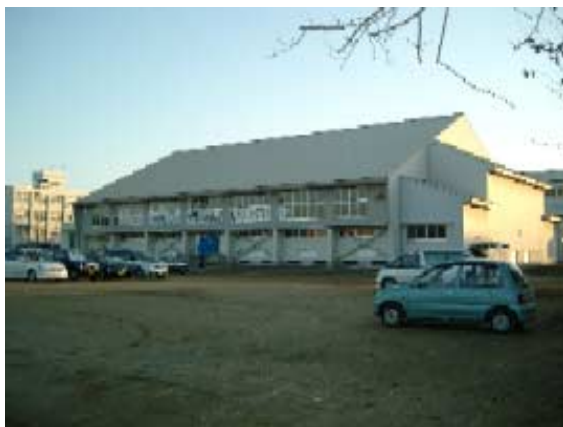
写真-25 宮内小学校体育館（長岡市宮栄）目立った被害なし。
