## 平成 16 年新潟県中越地震の被害調査速報

東京工業大学建築物理研究センター  
林 静雄, 香取 慶一, 長江 拓也, 藤井 賢志, 齋藤 弘幸

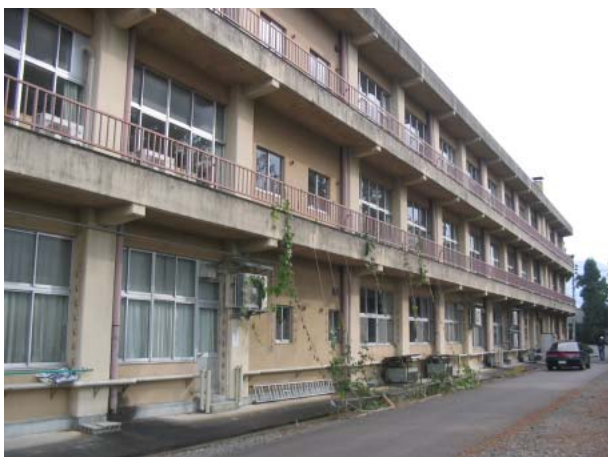
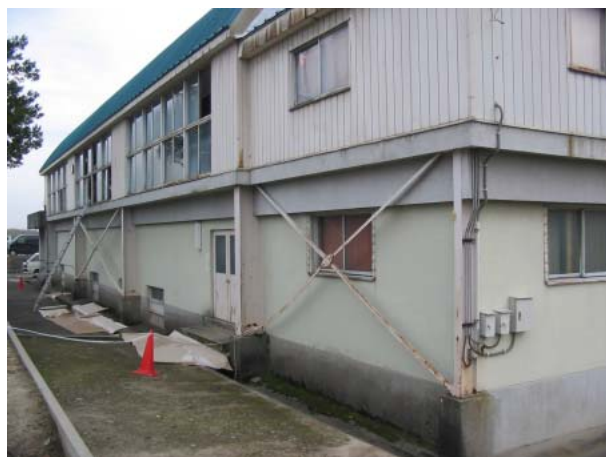
### 大巻小学校 (TIT-1)

外観調査とヒアリングを実施。校舎は昭和 52 年竣工の 3 層 RC 造，平面形状は B 型。目立った被害は見られない。また体育館は昭和 49 年竣工の鉄骨造で，南北方向のブレースが座屈しているが，東西方向のブレースには座屈は生じていない。

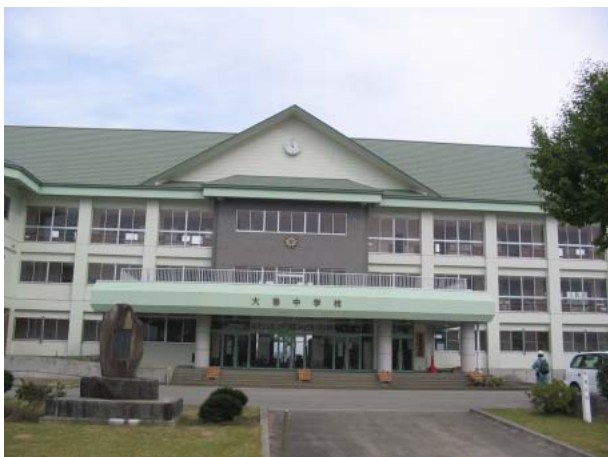
### 大巻中学校 (TIT-2)

外観調査のみ。校舎は平成 5 年竣工の RC 造 3 階建てで，平面は B 型で梁間 2 スパン。被害は見られない。また，体育館は現在工事中。

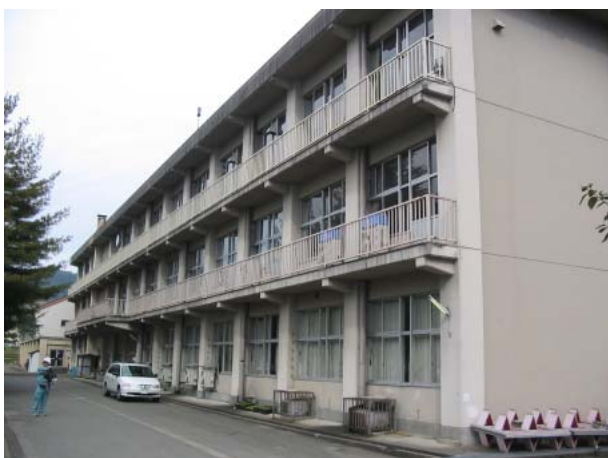
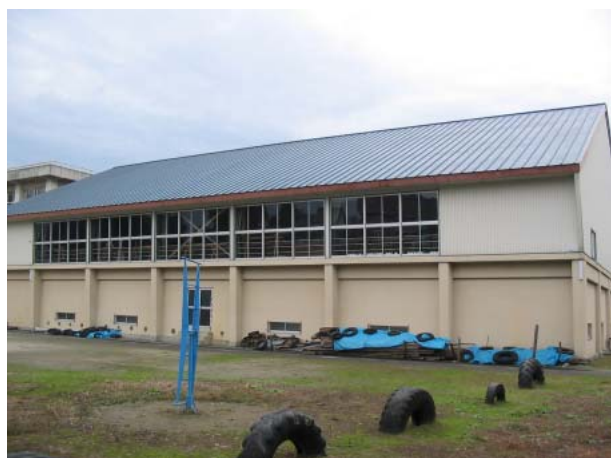
### 五日町小学校 (TIT-3)

外観調査のみ。校舎は昭和 54 年竣工の RC 造 3 階建てで，平面は B 型。被害は見られない。また，体育館は年代不明。

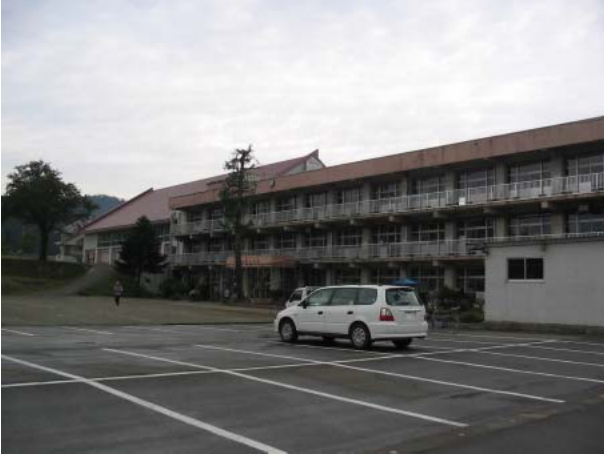
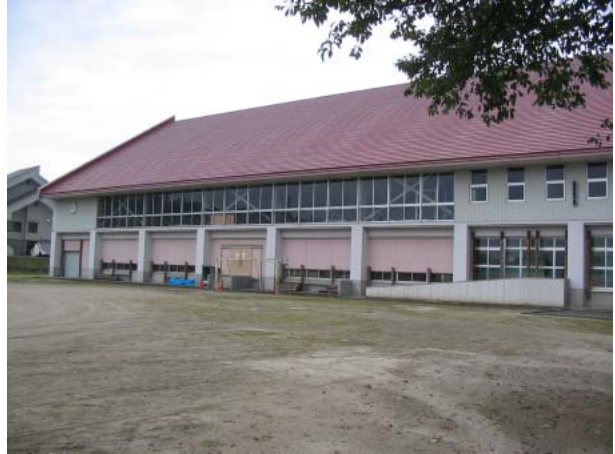
#### 藪神小学校 (TIT-4)

外観調査とヒアリングを実施。校舎は昭和 41 年竣工の RC 造 3 階建てで、平面は B 型で梁間方向 2 スパン。被害は見られない。また、体育館は平成 4 年竣工で、学校の先生の話によるとブレースのボルトが破断したとの事。ただし内部に立ち入れなかったため確認できず。

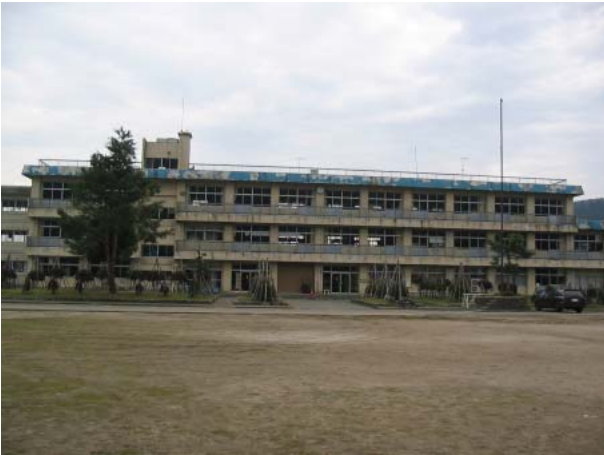
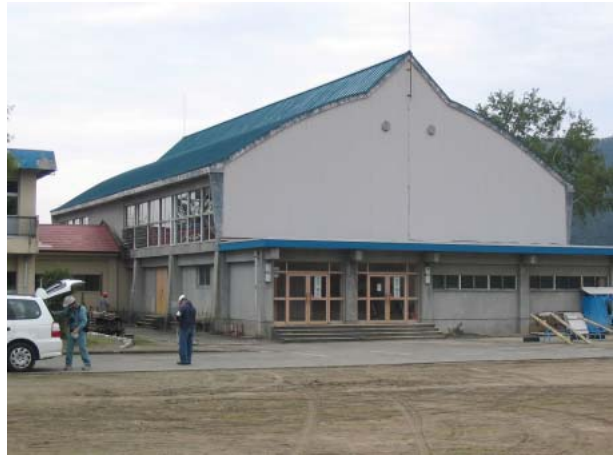
#### 大崎小学校 (TIT-5)

外観調査のみ。校舎は昭和 47 年竣工の RC 造 3 階建てで平面は B 型で梁間は 2 スパン。被害は見られない。また、体育館は昭和 48 年竣工で、被害は見られない。

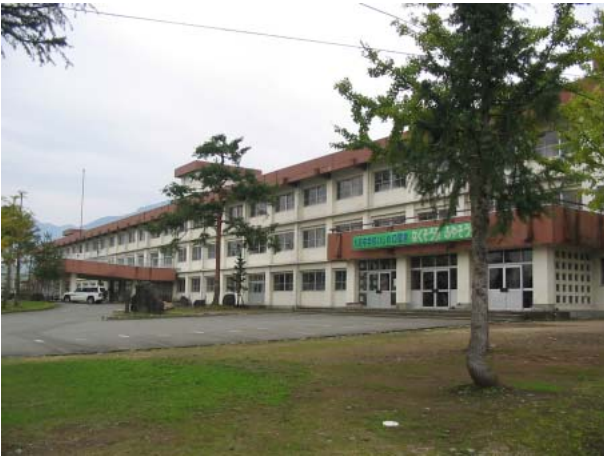
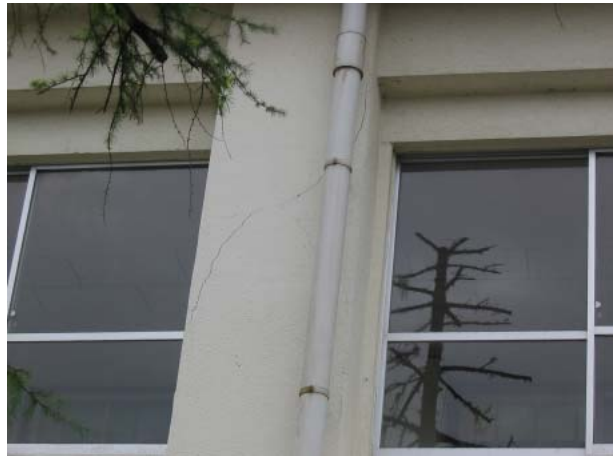
#### 大和中学校 (TIT-6)

外観調査とヒアリング、内部立ち入り調査を実施。校舎は昭和 44 年竣工の RC 造 3 階建てで平面は B 型で梁間は 2 スパン。なお、昭和 61 年に改修が行われている。2 層北構面の柱にせん断ひび割れ。ひび割れ幅は最大 2 mm 以上。2 層で調査した柱 33 本のうち 18 本にせん断ひび割れが確認された。1 層で調査した柱 24 本のうち 4 本、3 層で調査した柱 33 本のうち 2 本でせん断ひび割れが確認された。被害程度は中破程度と思われる。

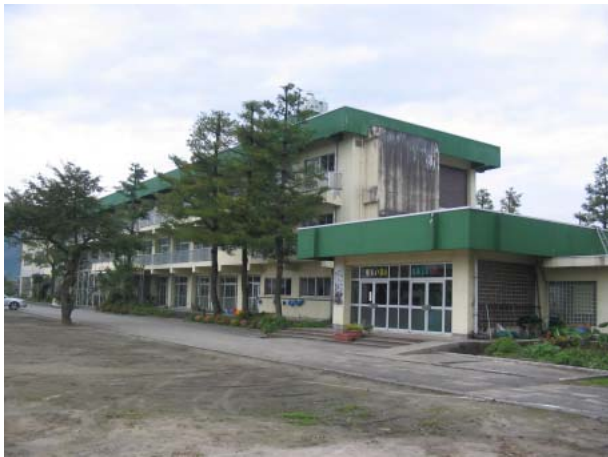
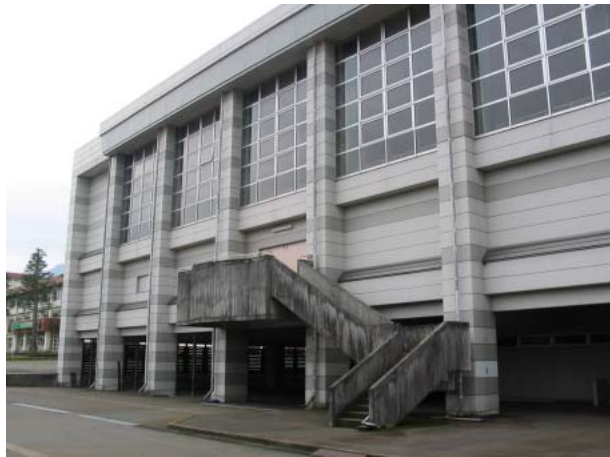
### 浦佐小学校 (TIT-7)

外観調査とヒアリング、内部調査を実施。敷地は大和小学校の隣。校舎は昭和42年竣工のRC造3階建て、平面はB型でバルコニーが付いている。また柱は長柱が多くなっている。構造躯体には損傷はなし。また体育館は平成元年竣工。被害は見られない。

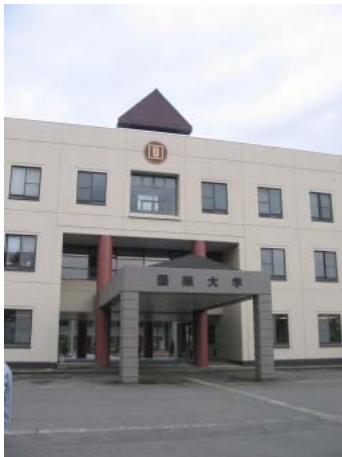
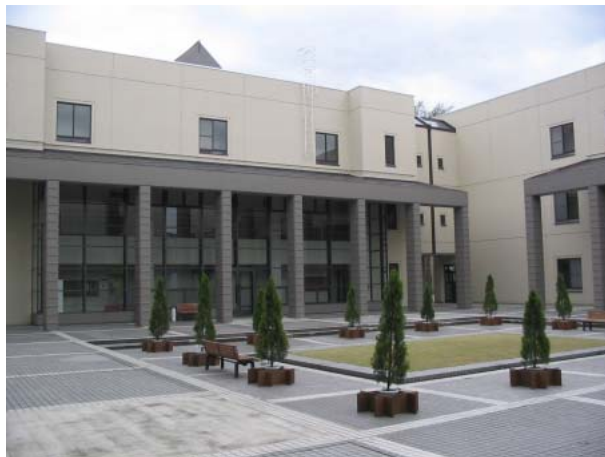
### 国際大学 (TIT-8)

外観調査とヒアリングを実施。建物は比較的新しい（建築年度未確認）。地震による目立った被害はない。ただし打ち放しコンクリート柱に亀甲状の微細なひび割れが多数生じている。アルカリ骨材反応と思われる。

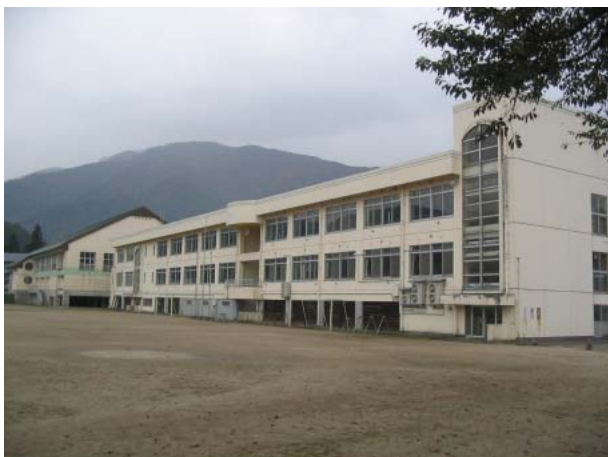
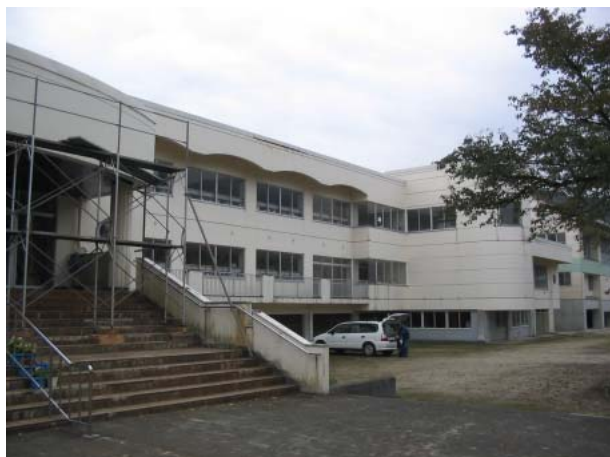
### 赤石小学校 (TIT-9)

外観調査とヒアリングを実施。校舎は昭和60年竣工のRC造3階建てで、校舎1階の大部分がピロティ。1層柱に細かい曲げひび割れがあるものの、被害は軽微。

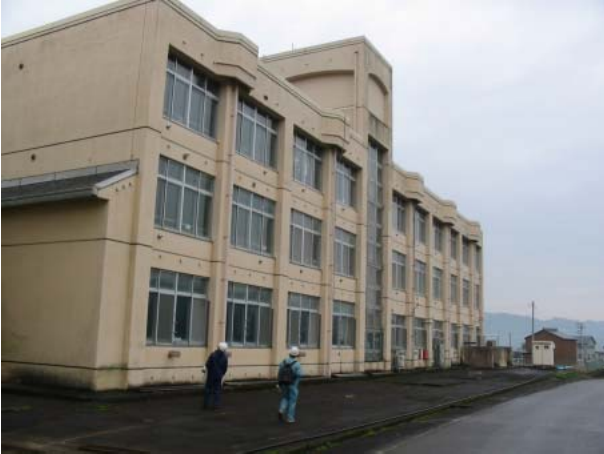
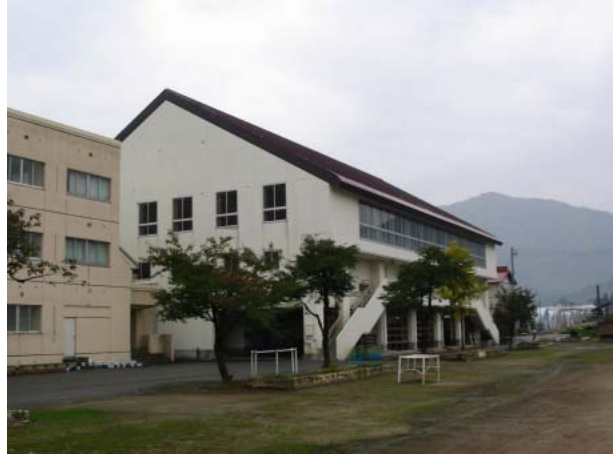
### 三用小学校 (TIT-10)

外観調査のみ。校舎は昭和 59 年竣工の 3 階建てで、被害は見られない。また体育館は昭和 60 年竣工の RC 造 3 階建て。被害は見られない。

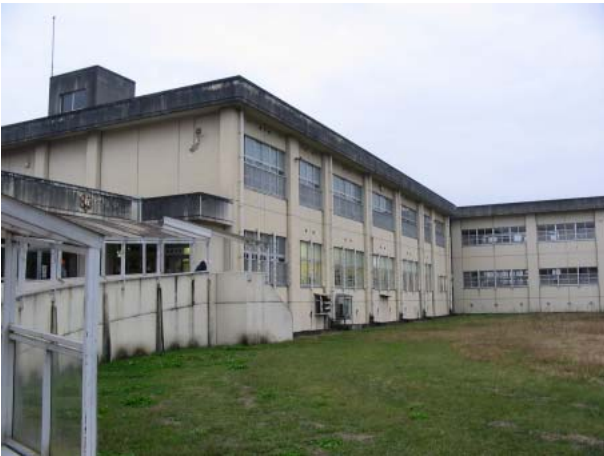
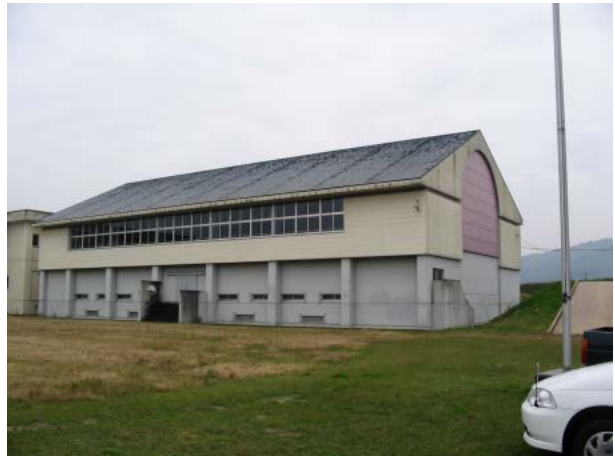
### 小出養護学校 (TIT-11)

外観調査とヒアリング、内部立ち入り調査を実施。校舎は昭和 58 年竣工の RC 造 2 階建て。腰壁にスリットが設置されており、構造躯体に被害は見られないものの、床スラブにひび割れが多数生じている。また体育館は平成 7 年竣工の RC 造。構造躯体に被害は見られない。

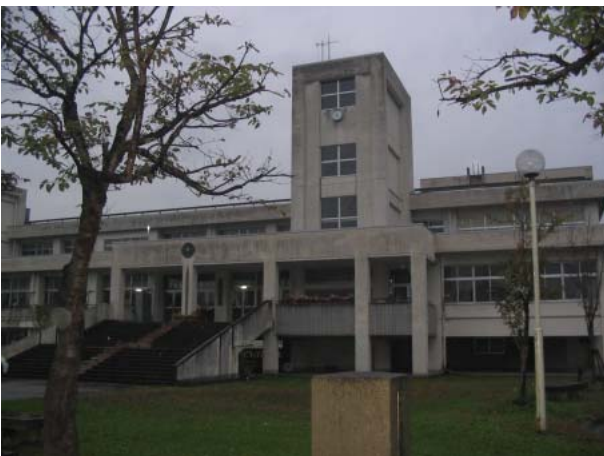
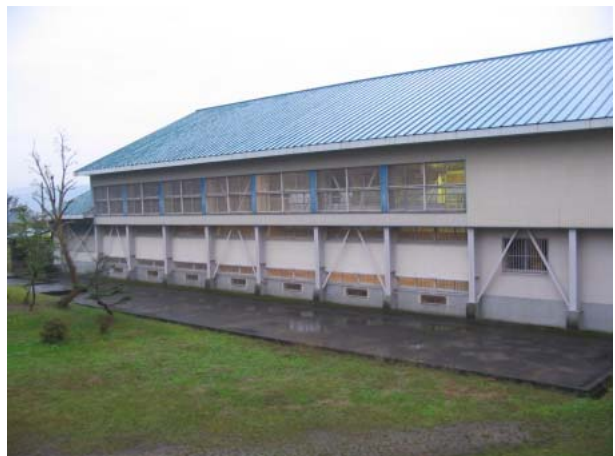
### 伊米ヶ岬小学校 (TIT-12)

外観調査とヒアリング調査を実施。校舎は昭和 61 年竣工の RC 造 3 階建てと 4 階建て。1 階がピロティになっており、平面形状は B 型で中廊下型。被害は見られない。また体育館は S 造で被害は見られない。

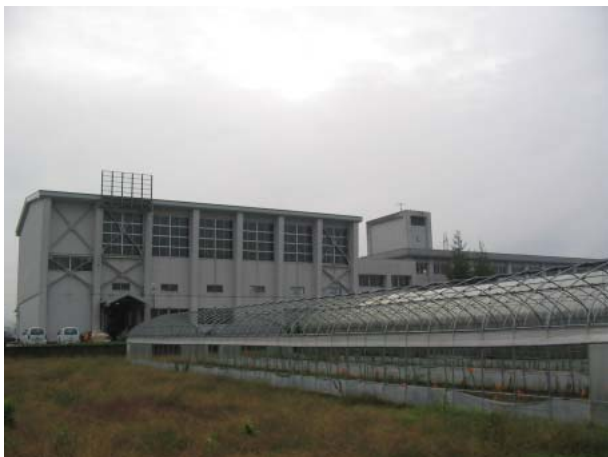
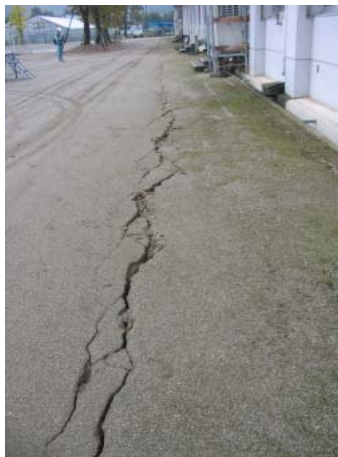
### 宇賀地小学校 (TIT-13)

外観調査とヒアリングを実施。校舎は平成5年竣工のRC造3階建。体育館は平成5年竣工のSRC造で上層部S造。1層耐震壁にせん断ひび割れ。この他、柱に細かい曲げひび割れ多数。校舎南側地面ひび割れ、体育館南側犬走り沈下。敷地周辺は水田と小川で、見るからに軟弱地盤。学校周辺の民家で瓦の落下等の被害あり。

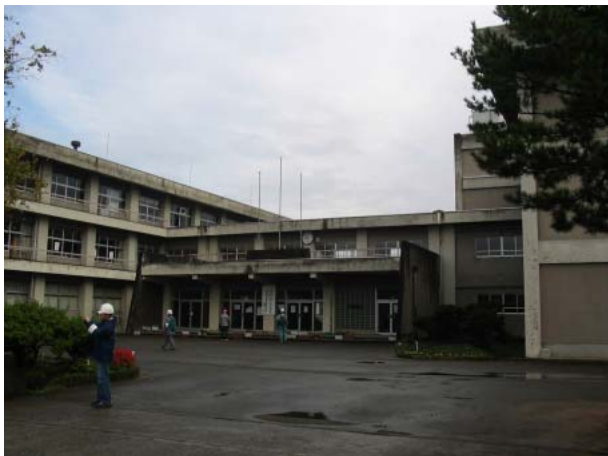
### 堀之内中学校 (TIT-14)

外観調査のみ。校舎は昭和48年竣工のRC造3階建で、体育館は現在改修中。特に構造的に目立つ被害はない。

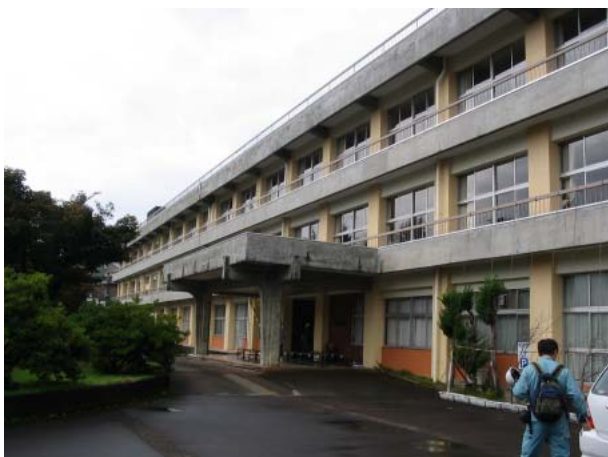
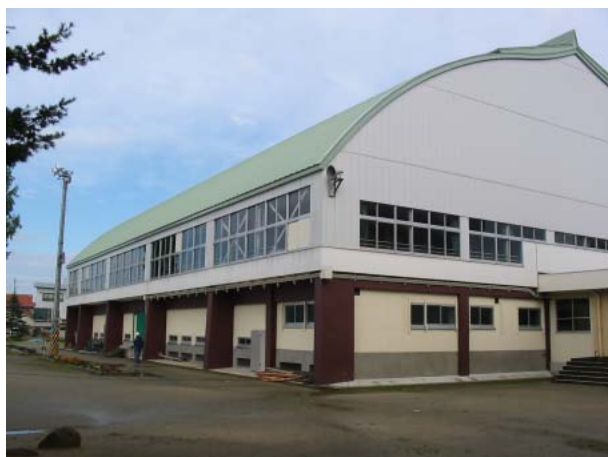
### 堀之内小学校 (TIT-15)

外観調査のみ実施。校舎は昭和46年ごろ築（要確認）のRC造3階建。体育館は1層RC造、2層S造の2階建。1層柱にせん断ひび割れと曲げせん断ひび割れ。ひび割れ幅は最大0.35mm。体育館2層部分で手すりが外れる。

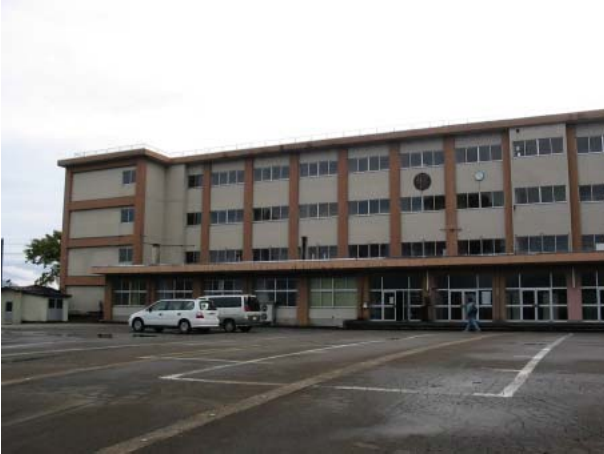
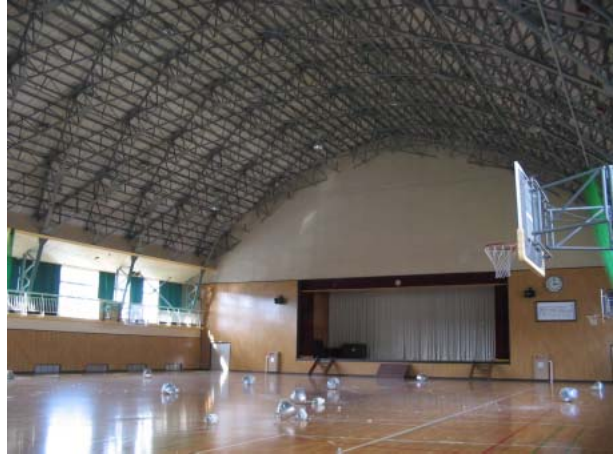
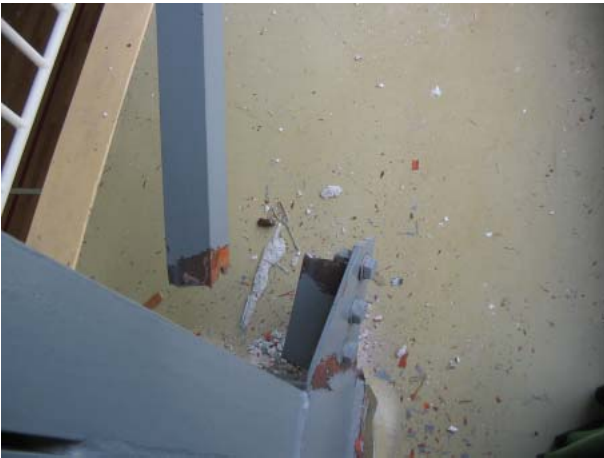
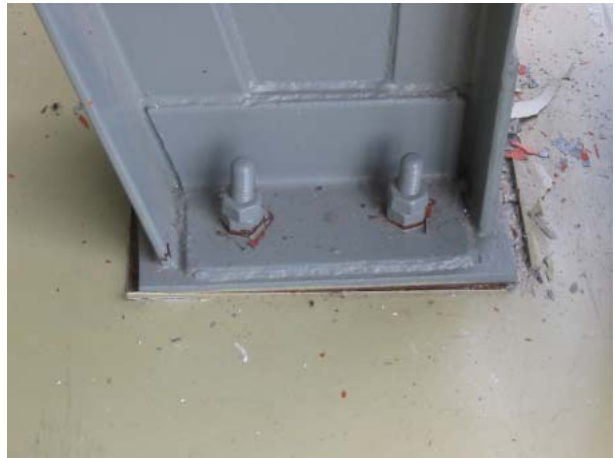
## 堀之内高校 (TIT-16)

外観調査とヒアリング、内部立ち入り調査を実施。校舎は昭和 48～51 年竣工の RC 造 4 階建。昭和 50 年竣工の棟には鉄骨ブレースによる耐震補強が行われていた。柱に曲げひび割れが少し見られるものの、校舎には全般的に構造的被害は少ない。体育館は 2 棟あり、体育館 I は昭和 48 年竣工。照明落下等の被害。調査の時点では既に立ち入り禁止となっていた。ブレース材の座屈・破断・ベースプレートの移動あり。一方の体育館 II は昭和 54 年竣工。照明の落下は生じていない。ブレースの座屈は見られるものの、破断は起こらず。また柱のベースプレートも移動していない。

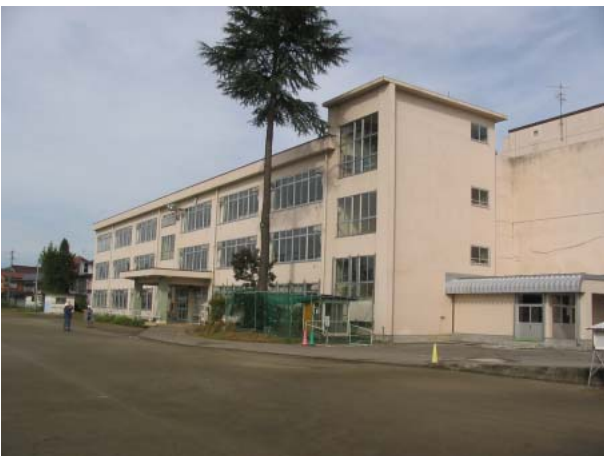
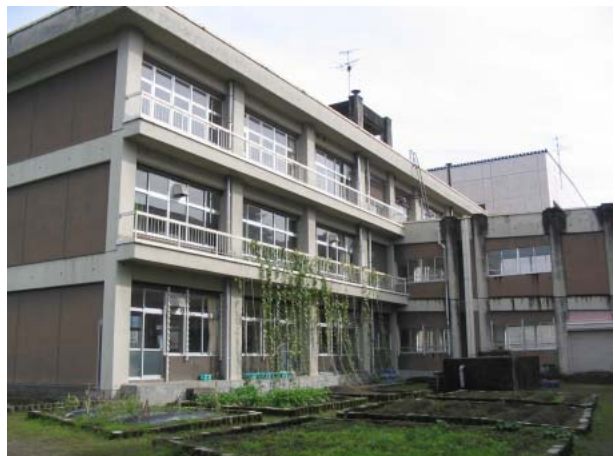
## 井口小学校 (TIT-17)

外観調査とヒアリングを実施。校舎 I は昭和 33 年竣工の RC 造 3 階建。平面形状は A 型で梁間は 2 スパン。特に構造的被害は見られず。校舎 II は昭和 52 年竣工の RC 造 3 階建。平面形状は B 型で梁間は 2 スパン。特に構造的被害は見られず。体育館は昭和 60 年竣工の RC 造 3 階建。特に構造的被害は見られず。

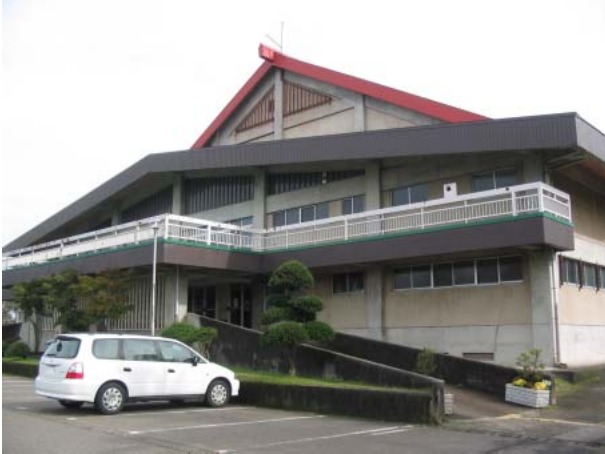
### 小出郷体育館 (TIT-18)

外観調査のみ実施。特に被害は見られない。

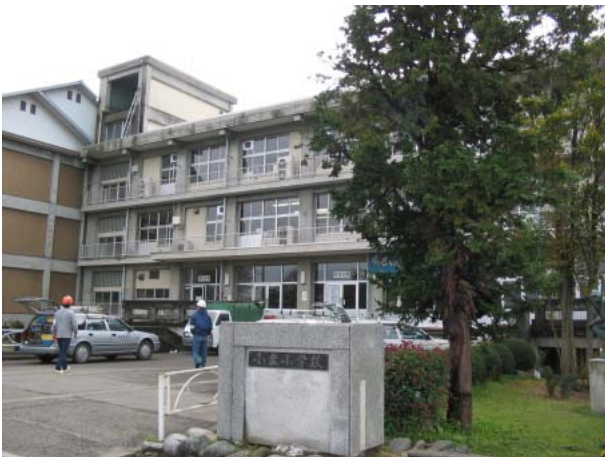
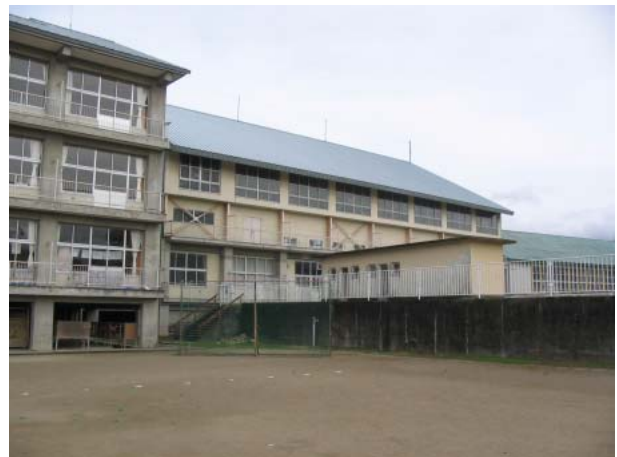
### 小出小学校 (TIT-19)

外観調査のみ実施。校舎は昭和 53 年竣工の RC 造 4 階建てで、最下層はピロティ。柱寸法は 800 x 500 で、平面形状は B 型で梁間 2 スパン。最下層柱に細かい曲げひび割れ (0.1mm) がみられるものの、構造的に大きな損傷は見られない。体育館は昭和 53 年竣工と思われる。外観で調査した限り大きな損傷は見られず。

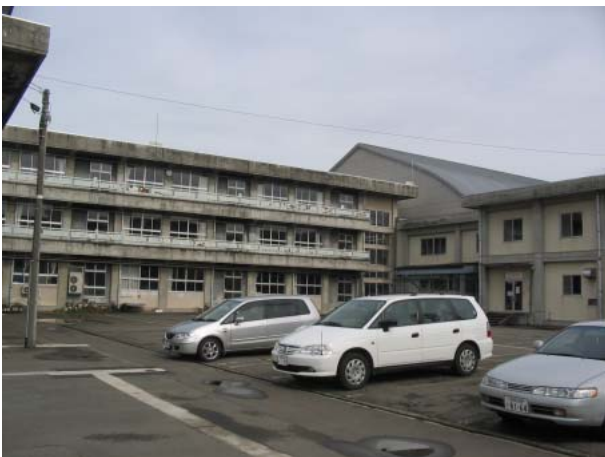
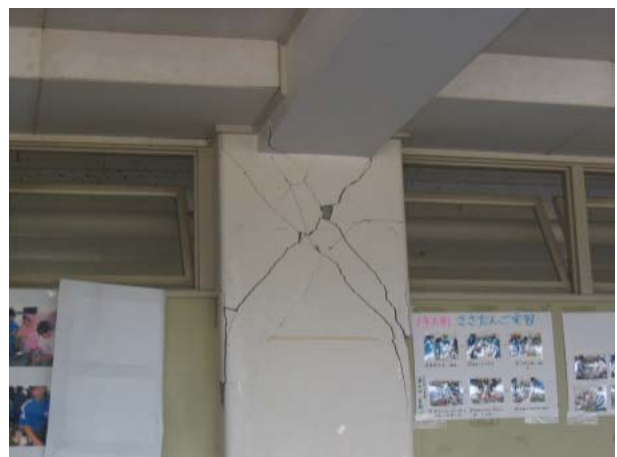
### 小出中学校 (TIT-20)

外観調査とヒアリング、内部立ち入り調査を実施。校舎は昭和 50 年竣工の RC 造 3 階建てで、職員棟 (写真左下の中央部分) はピロティとなっている。体育館 (写真左上の右側部分) は 2 階建てで、下層 RC 造で上部は鉄骨造。2 層の極短柱 (可撓長さ 520mm, 柱せい 620mm) でせん断破壊。部屋の用途は調理室で、不燃化のためにコンクリートで壁を立ち上げて換気のために壁の上部に開口を設ける。体育館内部で引張ブレースの座屈、および仕上げ材の落下。地盤の沈下による床の変形あり。学校の校長先生の話によると、地盤は必ずしも良くないという話で、地震が起こる前から沈下し始めて今回の地震でさらに進行したとの事。

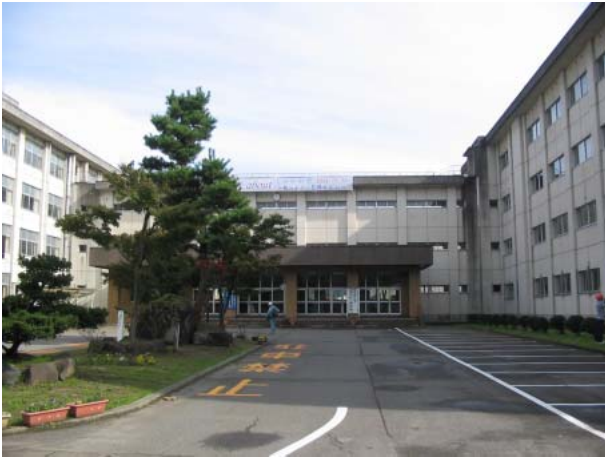
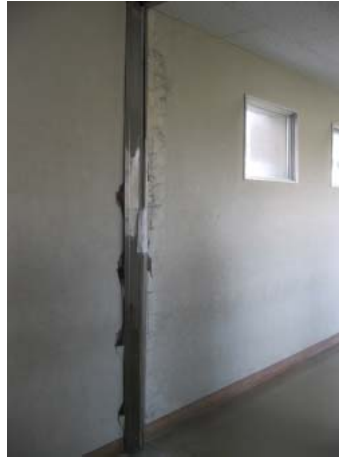
## 小出高校（TIT-21）

外観調査とヒアリング、内部立ち入り調査を実施。校舎は昭和 57 年竣工の RC 造 3 階建。柱に細かいひび割れ（0.1mm 以下）が見られるものの、構造的には大きな損傷は見られず。小体育館は昭和 59 年竣工の 2 階建て。ブレースに座屈が生じる。大体育館は昭和 58 年竣工の鉄骨造平屋建て。ブレースは 2L-100 x 100 と断面が大きく、座屈は生じていない。エキスパンションジョイント部分で損傷。

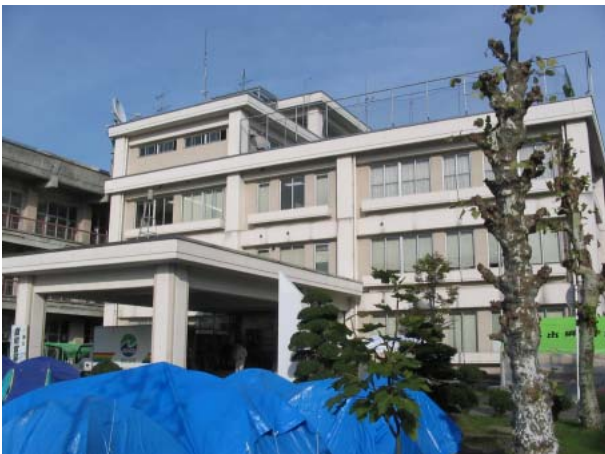
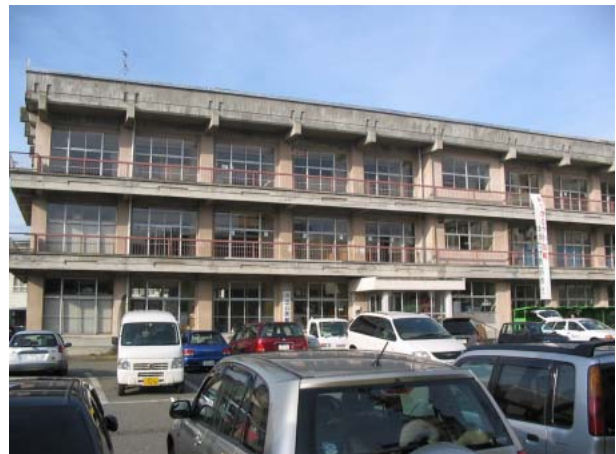
## 旧小出町役場（現魚沼市役所）（TIT-22）

外観調査のみ実施。特に構造的被害は見られず。
