2004年新潟県中越地震における鉄骨造建物の被害事例（20041105）

土井希祐（新潟大学），李柱震（新潟大学大学院），村山双美（新潟大学大学院）

長岡市内における鉄骨造建物の柱脚部被害事例を報告する。

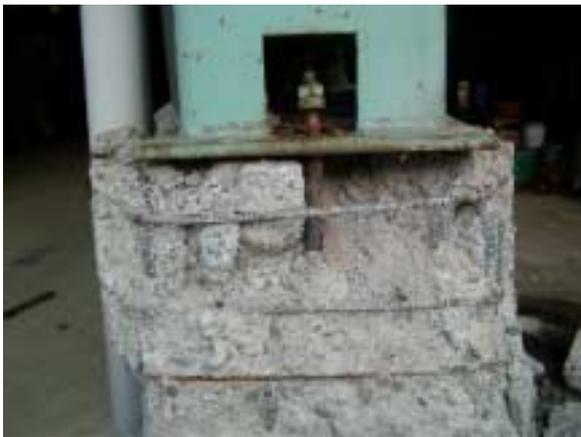
- ・長岡市内における鉄骨造事務所兼住宅。調査日は10月31日。
- ・架構形式はラーメン構造で3層，4スパン×1スパン，1層は駐車スペース。
柱 □- 300mm × 300mm × 9mm，
柱脚の形式は露出柱脚，ベースプレート 400mm × 400mm × 16mm，アンカーボルト 4 × M16，
柱形 500mm × 500mm × 600mm，柱形主筋 4? - D16，柱形帯筋 D10@100。 → 写真-1
柱形の帯筋端部 90° 重ね長さ約 400mm → 写真-2
アンカーボルトの伸び出し。 → 写真-3
ベースプレートの水平ずれ。 → 写真-3
柱形のせん断破壊，かぶりコンクリート脱落 → 写真-4
度重なる余震によりベースプレート直下のコンクリート圧壊が進行，沈下によりベースプレートが
面外変形している柱もあり。 → 写真-5
→ 不動沈下による上部構造への影響の恐れあり。
