## 新潟中越地震塀及び内外装被害に関する調査記録

古賀一八、三ノ輪幸弘、田中康之、川上啓太（東京理科大学）

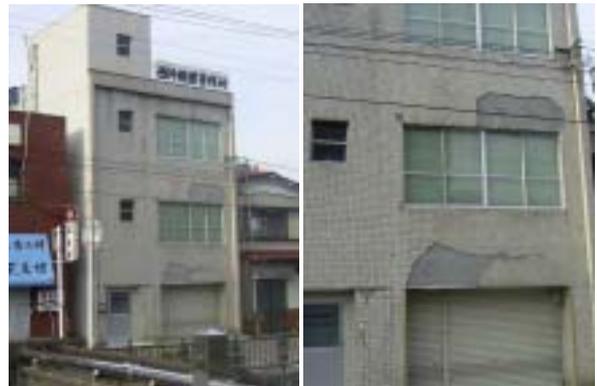
### 建物（長岡） 追廻橋南西のN事務所（S造3F）

- ・外壁ラスモルタルにモザイクタイル張り、金型足・タイル裏面から剥落
- ・タイル一部落下、開口部周辺にななめひび割れあり
- ・下地は不明

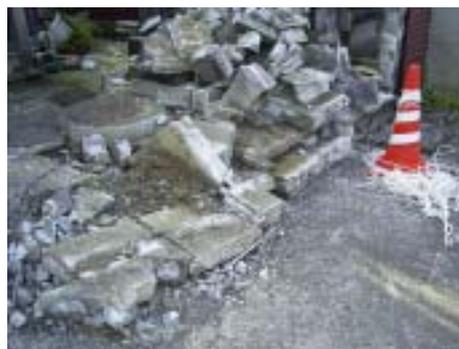
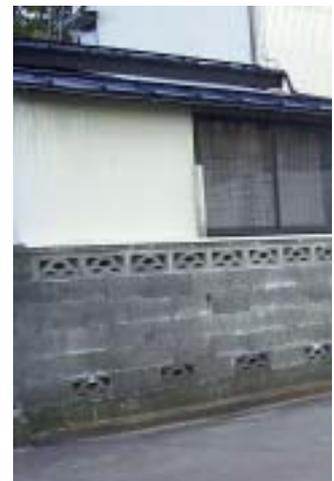
### 塀（長岡、コンクリートブロック 西向き）

- ・ブロック塀倒壊、縦筋@1400ピッチ（横7個に縦筋2本）
- ・塀すぐ横のマンホール浮き上がり

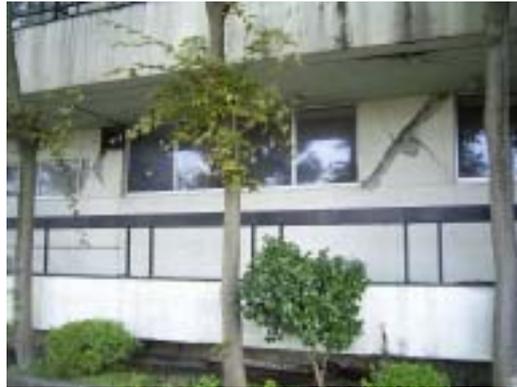
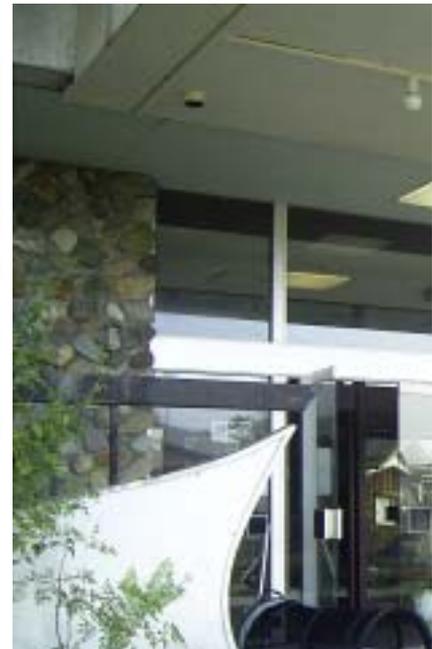
### 建物（長岡） C館

- ・RC造2階、ピロティーなし
- ・5スパン×3スパン
- ・犬走り上の玄関ガラス破損（コーキング目地）
- ・1階短柱せん断ひび割れ（東面2箇所）
- ・被害程度
- ・東側の間知ブロック崩壊

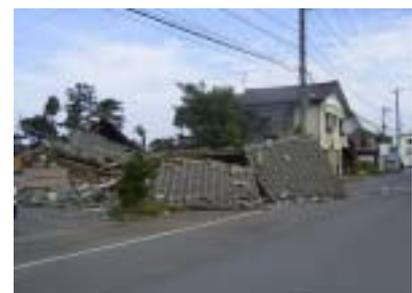
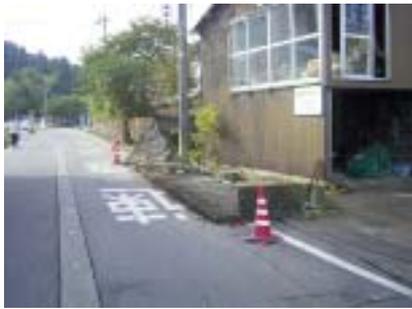
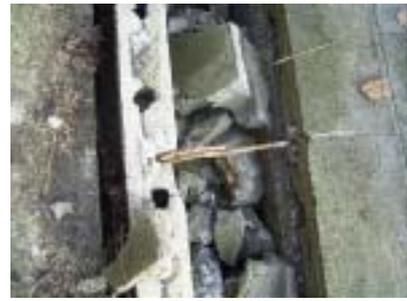
### 塀（長岡、コンクリートブロック 東向き）

- ・厚さ100 破れ目地 高さ1600
- ・東側へ転倒 控え壁なし 縦筋 9mm @800 鉄筋の腐食度 2段目部分の縦筋破断
- ・奥のブロック塀 無被害 控え壁@4800

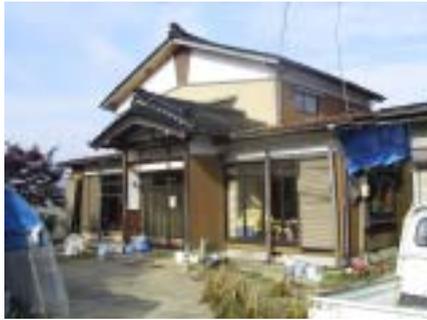
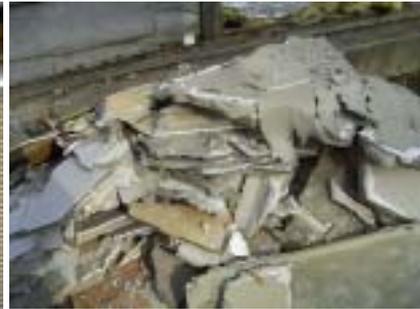
### 建物（長岡）

- ・ 金属サイディング変形なし シャッター変形
- ・ 外壁一部剥落（石膏ボード@7 mm + モルタル下地@10mm + しっくい仕上げ@2mm） ボード釘止め
- ・ 庭の地割れ幅 5cm                      ・ 応急危険度判定 - 赤

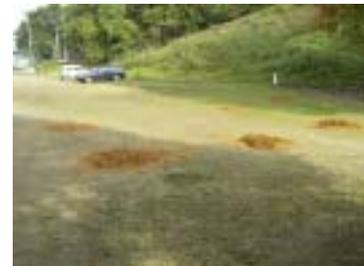
### 建物（長岡）柿小学校（10：00）

- ・ 目立った外傷なし
- ・ 玄関わきガラスブロック周り開口部せん断ひび割れあり、ガラスブロック損傷なし（ガラスブロック枠の滑り材が有効に働いている）
- ・ グラウンド液状化有り

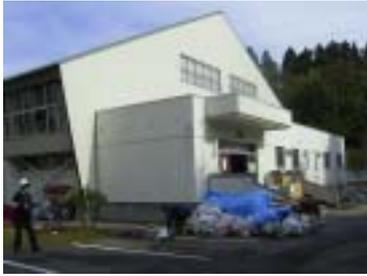
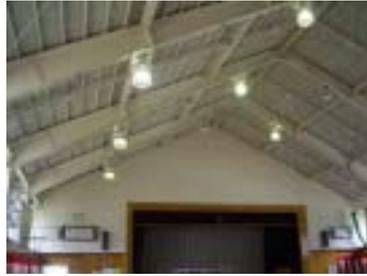
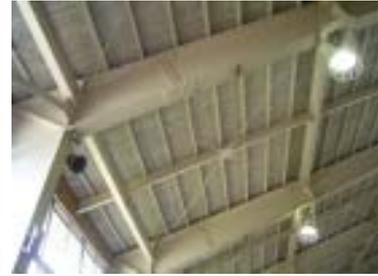
### 建物（長岡）柿小学校体育館（S造）

- ・ 天井 - 脱落変形なし（木毛セメント板 + T形ジョイナー + タッピングビス止め）
- ・ 内壁 - 合板穴あき吸音ボード脱落変形なし
- ・ 玄関 - ブロック帳壁せん断ひび割れ
- ・ フーチング基礎に水平ひび割れ、エフロあり

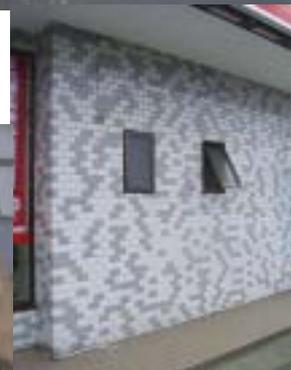
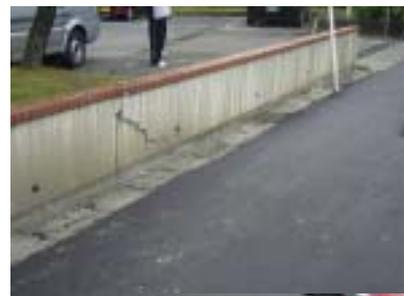
11:15 六日町小学校そばコンビニ

- ・ 外壁タイル 1 枚落下(合板の上にセメントモルタルでタイルが貼り付けられている 合板ジョイント部で剥落)

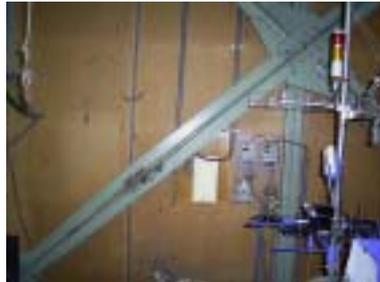
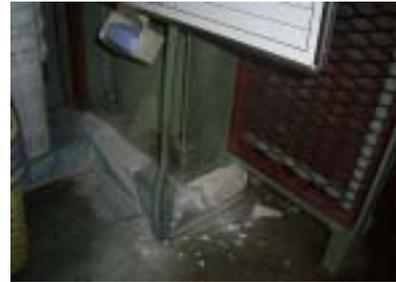
**建物（三仏生）工場（S造2F 1F工場 2F倉庫）**

- ・ 南北方向ブレースの座屈およびジョイント部の降伏
- ・ 鉄骨ベースアンカー部欠け
- ・ 金属サイディング外壁損傷なし
- ・ 柱露出柱脚コンクリートアンカー筋による付着破壊でコンクリート脱落

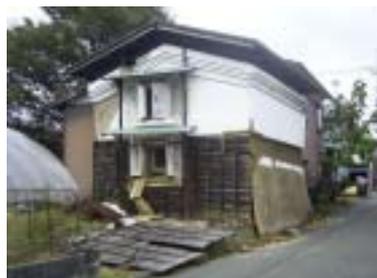
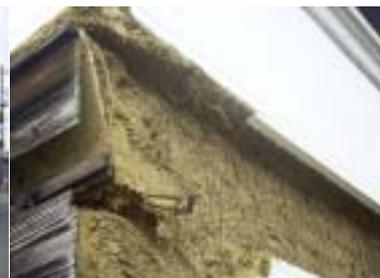
**建物（三仏生）土蔵**

- ・ 外壁土壁漆喰塗りの表層(上塗り) 100mm が脱落
- ・ 壁厚150mm
- ・ 土壁(しゅろ縄の破断)

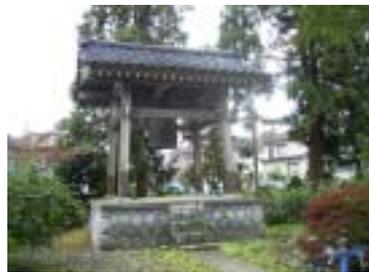
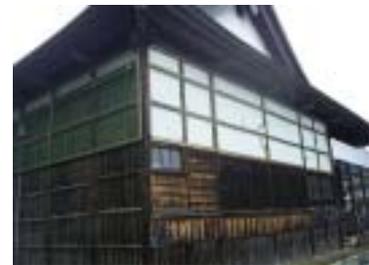
### 建物（三仏生）遍了寺

- ・ 墓石が東西に倒れている（50/70個）
- ・ 山門・鐘楼・本堂（築150年）基礎からのずれ等目立った損傷なし
- ・ 本堂南面の土壁部に一部欠けあり

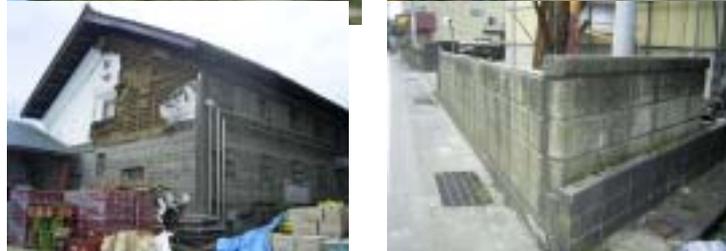
### 建物(東栄) T酒造 木造 蔵

- ・1Fコンクリートブロック帳壁 2F外壁土壁
- ・妻の土壁剥落

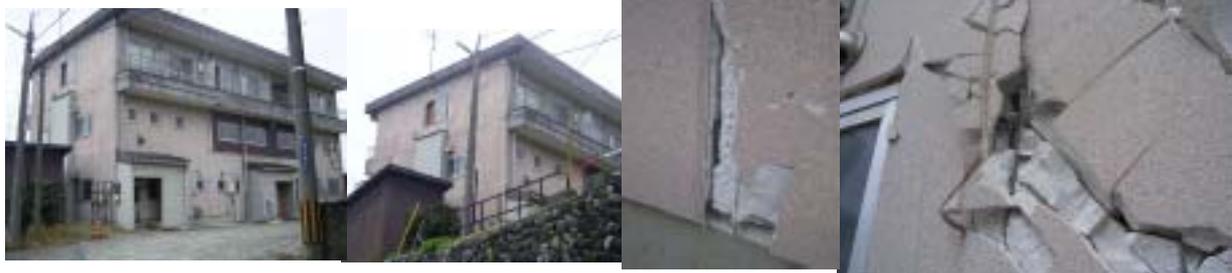
### 建物(東栄) アパート(S造3F)

- ・壁はALCの縦壁挿入筋工法 妻側ALCはコーナー部の欠け
- ・東側玄関部のALCはせん断破壊(ドアが開かない壊れ方)

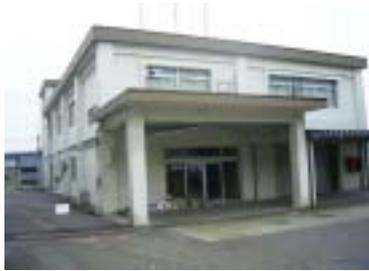
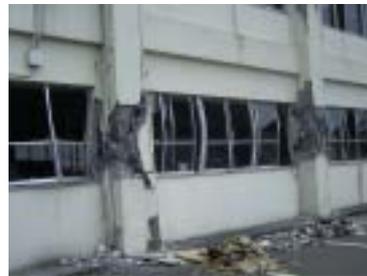
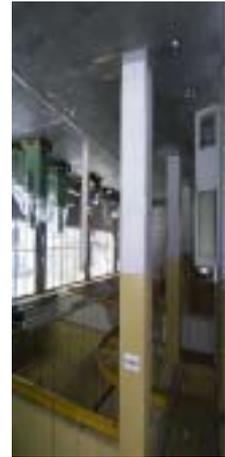
**建物（東栄 ） 小千谷駅東R社（RC2F 5×2スパン）**

- ・ 桁行方向短柱せん断破壊（せん断補強筋 300 ピッチ、 9mm、90°フック主筋 4本 19mm 5本 19mm）
- ・ 東西方向に被害集中
- ・ 西面に曲げせん断ひび割れ
- ・ 室内長柱には曲げひび割れのみ
- ・ 1スパン 5.8m
- ・ 階高 4100 mm、梁せい 650 mm
- ・ 階高 30 mm沈下

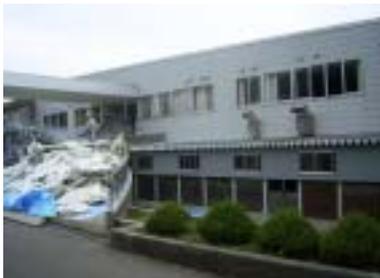
**建物（東栄 ）小千谷駅東R社事務室**

- ・ 天井落下（天井が上へ移動し、つりボルト or ハンガーから野縁受けが外れて落下したものと  
思われる）

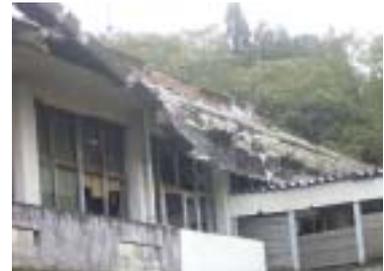
### 建物（東栄）小千谷駅東K社建物（RC造2F）

- ・ パラペットの転倒（鉄筋の定着不足（定着長さ約 15cm）またはパラペット部コンクリート後打ちの可能性あり）
- ・ 1層と2層との打継部分の水平ひび割れ

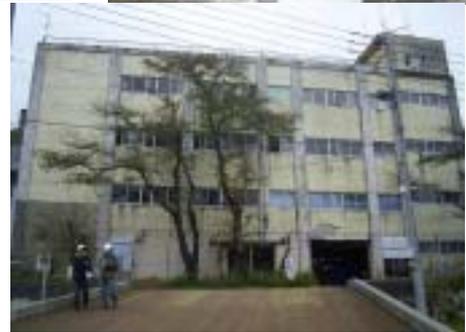
### 建物（東栄）小千谷駅東K社建物（RC造4F）

- ・ 横筋 丸鋼
- ・ 2～4F柱のせん断ひび割れ（腰壁・たれ壁）
- ・ モルタル仕上げ 30mm（3層塗り）剥落

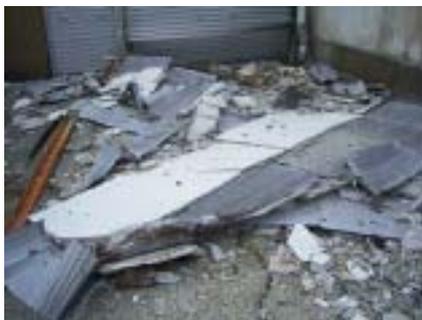
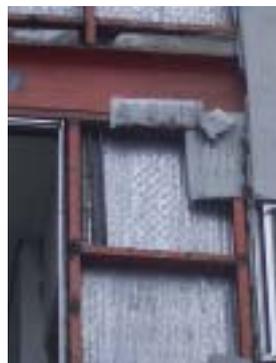
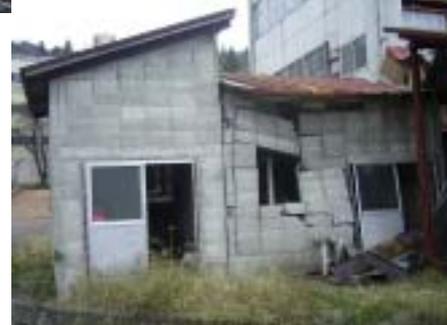
### 建物（東栄）小千谷駅東A社（S造5F）

- ・ 西面最上階のブレースに座屈あり 北面ブレースなし
- ・ ラスシート（モルタル@30mm 3層塗り）脱落 ビス止め
- ・ 周辺地盤にひび割れあり

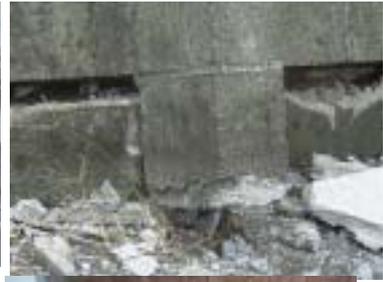
**建物(東栄 )小千谷駅東A社木造  
(2F)**

- ・ ラスモルタル剥落(外壁板張り  
+ ラスモルタル仕上げ)
- ・ タッカー針本数不足
- ・ 平ラス

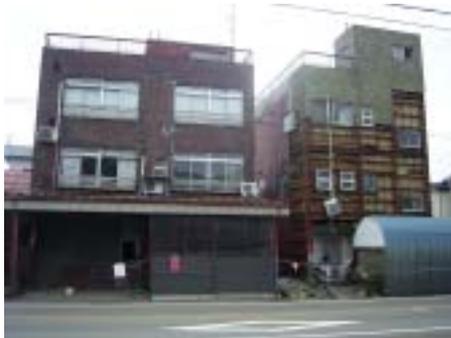
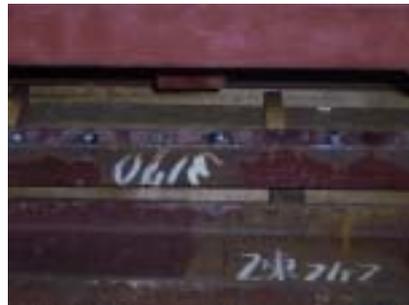
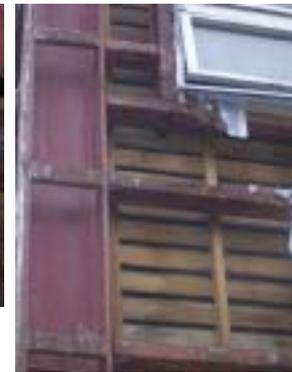
**建物(小千谷駅前 ) S造 3F 写真  
右建物**

- ・ プレースなし ・ ラスシート  
(モルタル@30mm タイル張  
り)脱落
- ・ ビス止め(ビスの部分のシートが腐食 内部結露による腐食と思われる)

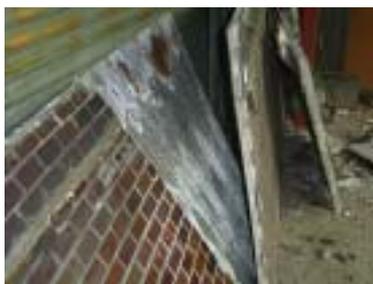
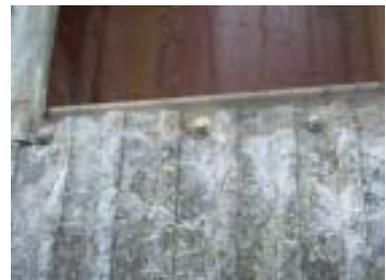
**建物(小千谷駅前 ) S造 3F 写真左建物**

- ・ ラスシート(モルタル@35mm タイル張り)脱落 ラスがシートから破断しモルタルのみの  
脱落もあり
- ・ ビスからのぬげ
- ・ ワッシャーなし

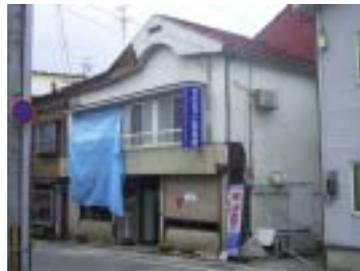
**建物（小千谷駅前）(木造2F)**

- ・ 築 46 年
- ・ ラスモルタル落下（マタ釘止め） 下  
地板および柱腐食（内部結露）
- ・ ワイヤラス

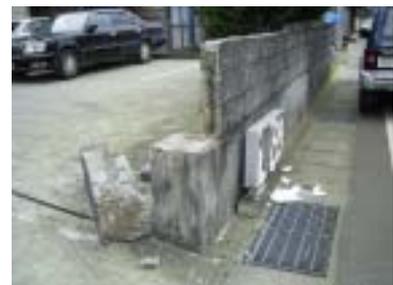
**塀（小千谷駅前 コンクリートブロック 西面）**

- ・ 門柱部および笠木の倒壊
- ・ 化粧ブロック h1600 @120 縦筋 1000 スパン
- ・ 控えなし 200×500

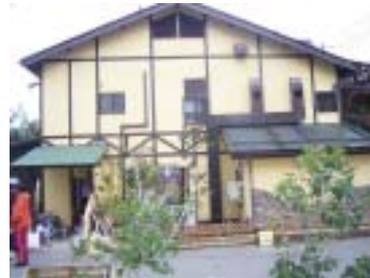
### 建物（小千谷駅前 S造2F）

- ・ 北西角柱露出柱脚コンクリート欠け 被災  
度判定 赤
- ・ ラスモルタル仕上げ脱落ひび割れなし
- ・ 露出柱脚コンクリート アンカー筋による  
付着破壊 or 抜けでコンクリート脱落

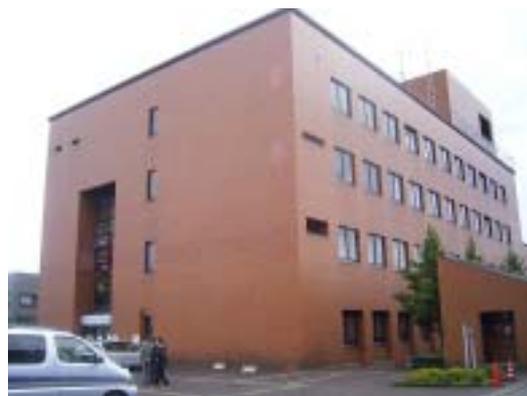
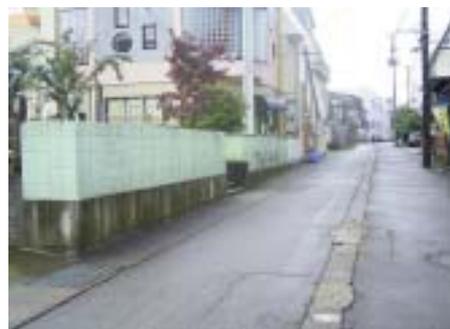
**建物（十日町 Amenity Hall（RC造）**

- ・ S57年竣工
- ・ 地震による被害は見られない
- ・ 開口部のひび割れ（乾燥収縮による）
- ・ 南西コーナーのタイルの浮きあり（エポキシ樹脂注入による補修跡あり）
- ・ エフロあり
- ・ 開口部の隅上からタイルの剥落
- ・ 柱のスペンが短いが梁のせん断ひび割れなし

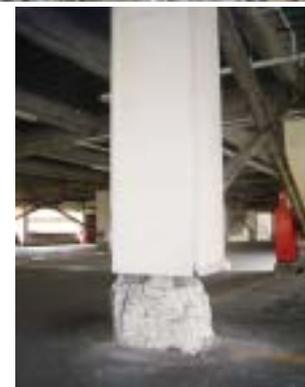
**建物（十日町 駅前 P店自走式駐車場）**

- ・柱露出柱脚コンクリート アンカー筋による付着破壊でコンクリート脱落

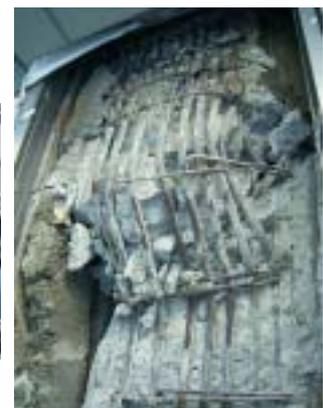
建物（十日町 T事務所（本町3丁目）

- ・1階せん断破壊
- ・主筋 SR22 mm、8本
- ・せん断補強筋 300 mmピッチ、9 mm、90°フック
- ・シュミットハンマーによる推定圧縮強度 28.4N/mm<sup>2</sup>

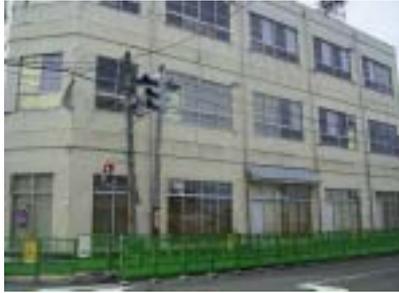
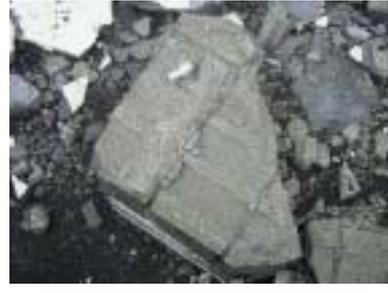
### 建物（十日町 D家具 S造3F）

- ・ 軽量コンクリートブロック帳壁（柱周り含む）の上にモルタル仕上げ（厚さ 40 mm）
- ・ プレースなし
- ・ ブロックの配筋は丸鋼で横筋 600 ピッチ 縦は 400 ピッチ
- ・ 縦目地突付け 横目地モルタル目地
- ・ 2層3層目の開口部周りの帳壁のせん断破壊が多々見られる
- ・ 室内側は天井壁柱の仕上材にひび割れ脱落など見られない（内装ボード類、クロスなどにしわ、目違いなどが現れていないので、層間変形角は 1/200 以下と思われる。（帳壁ブロックが躯体の変形を抑えた可能性あり）

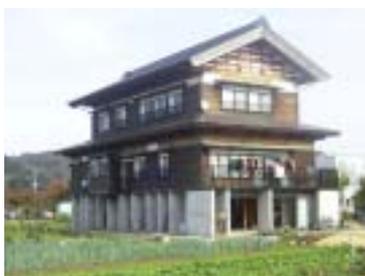
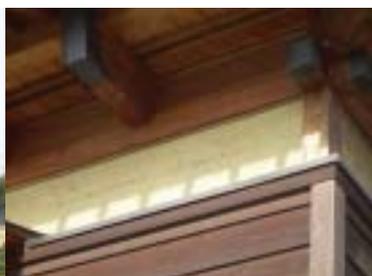
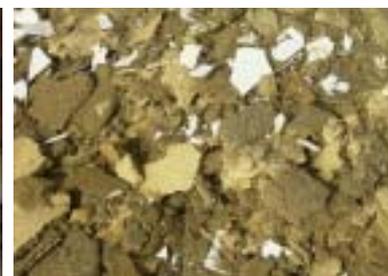
建物（堀之内 木造民家 1FRC 2・3F在来木造）

- ・北西へ2F基礎が10mmずれる 1F壁梁に曲げひび割れ
- ・土壁の上塗り+しっくいが落下（厚さ10mm）

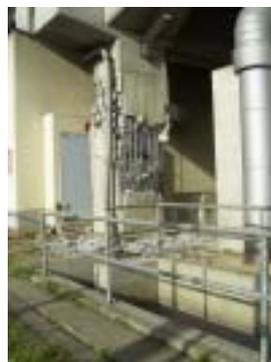
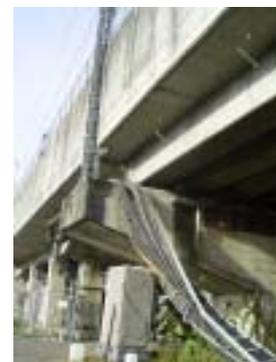
### JR 和南津消雪基地

- ・柱脚でせん断破壊
- ・フープ筋 90° フック、150 ピッチ
- ・曲げひび割れ、破壊
- ・曲げからせん断破壊あり
- ・配線脱落

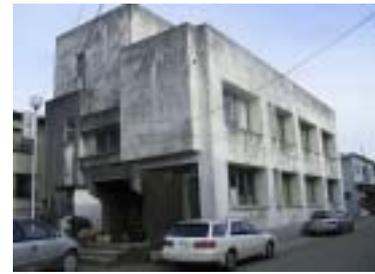
建物(川口町 川口町商工会議所 RC造2F)

- ・ モルタルのひび割れと曲げひび割れ

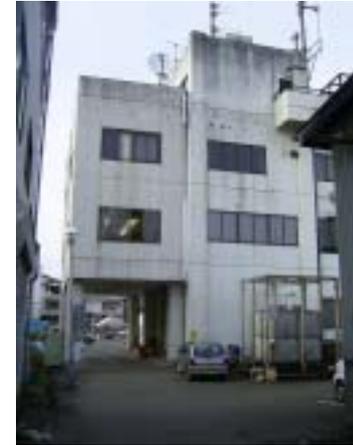
建物(川口町 川口町役場(RC造3F 一部1F RC造 2・3F S造))

- ・ RC造とS造のEXP.J頂部が開いている
- ・ 北東面壁にせん断ひび割れ、柱頭部に曲げひび割れ
- ・ 駅前商店街の地盤の隆起、割れが多い

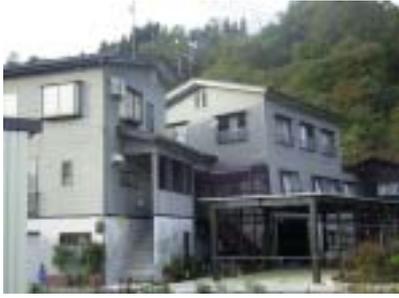
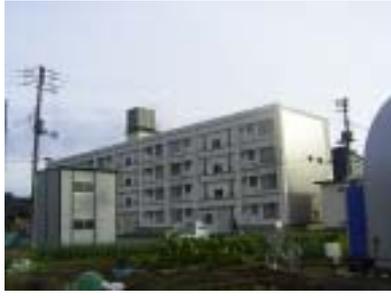
建物(川口町 木造民家 越後川口駅前 RC1F 2・3Fが木造)

- ・ 2F北西に傾斜(南西玄関周り壁900のみ)

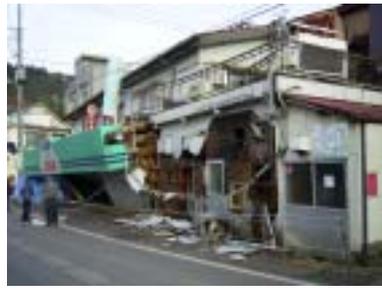
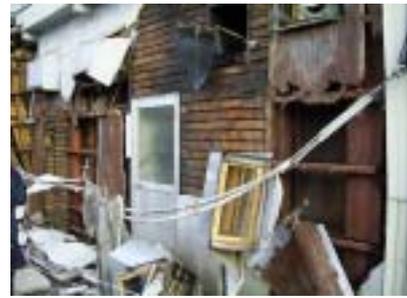
**建物（川口町 商店（越後川口駅前 木造2F 一部1FS造）**

- ・ 倒壊
- ・ 木造部分ラスモルタルが剥落(タッカー針止め 下地腐食)
- ・ 鉄骨部分ラスシート(ビス止め シート腐食)
