2004年10月23日新潟県中越地震の被害調査その2(20041025)

加藤大介(新潟大学) 土井希祐(新潟大学)
南部正樹(新潟大学技官) 本多良政(新潟大学大学院)

新潟県中越地震の被害調査のその2です。10/25は十日町周辺の学校建物をざっと見て回りました。移動に関する所用時間は往復8時間くらい。

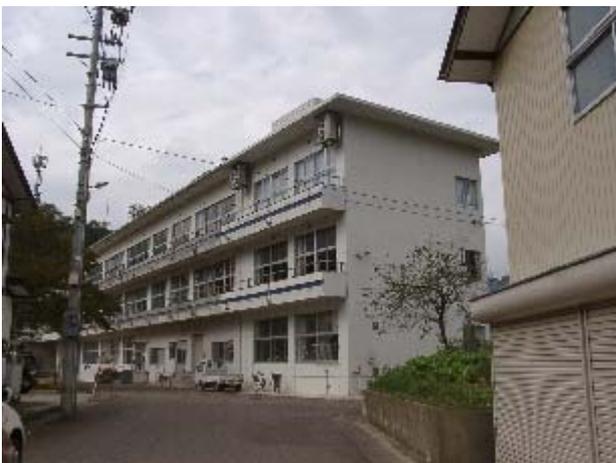
写真-1 大島小学校外観(大島村大平)、無被害

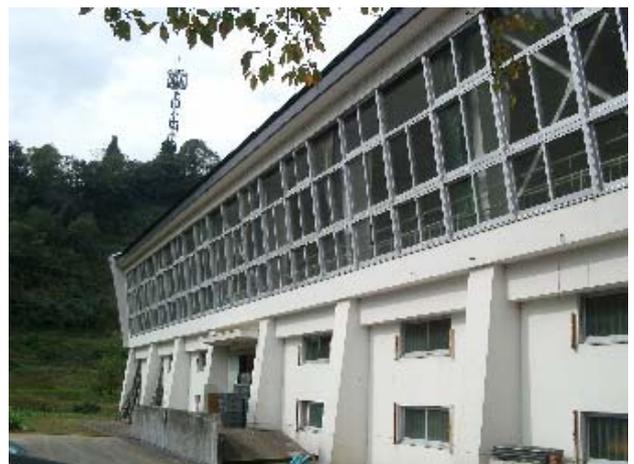
写真-2 大島小学校体育館(無被害)

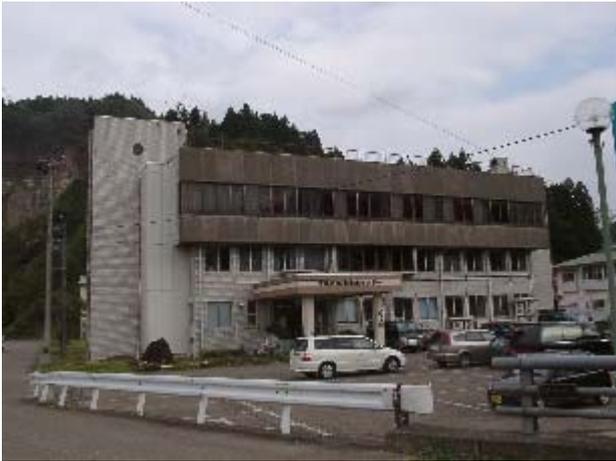
写真-3 大島公民館全景(大島村大平)、無被害

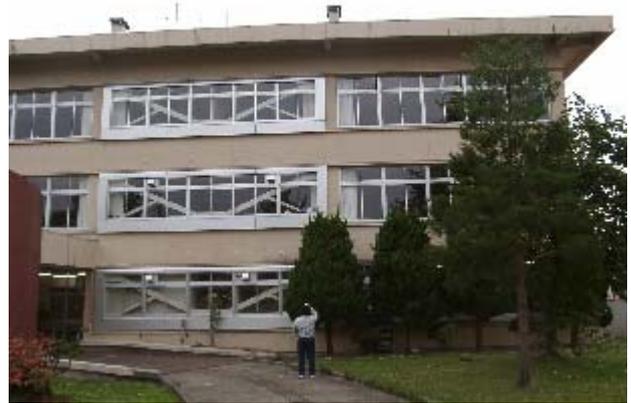
写真-6 K型補強ブレースの状況

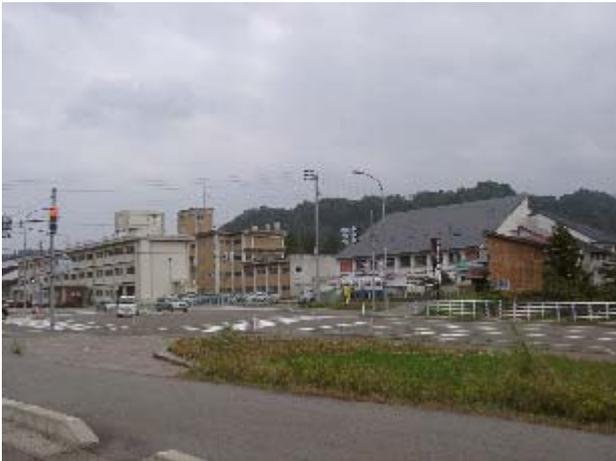
写真-4 松代高校全景及び総合体育館(松代町松代)、無被害

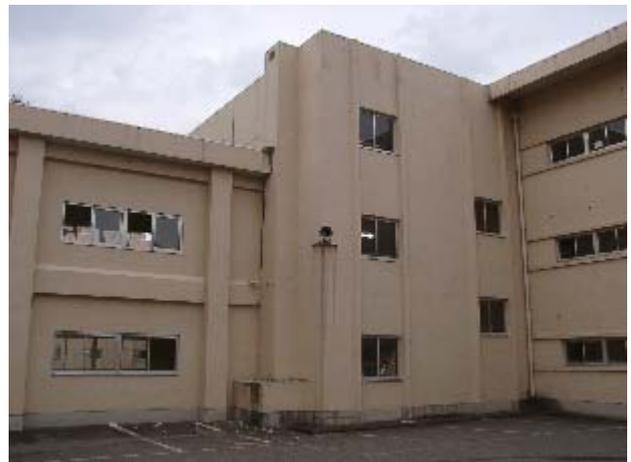
写真-8 通路取付け部の破壊

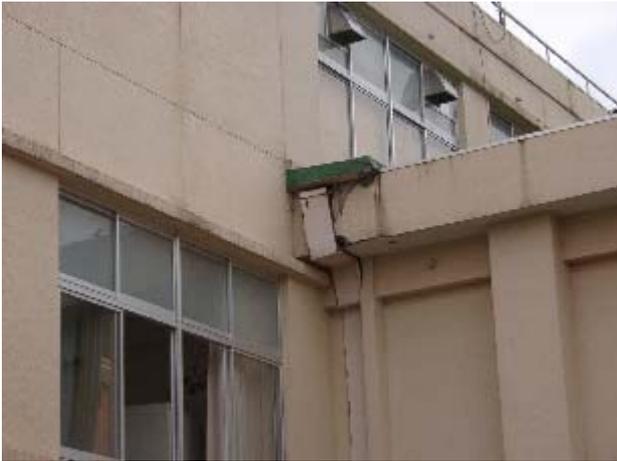
写真-9 エキスパンションジョイントの被害

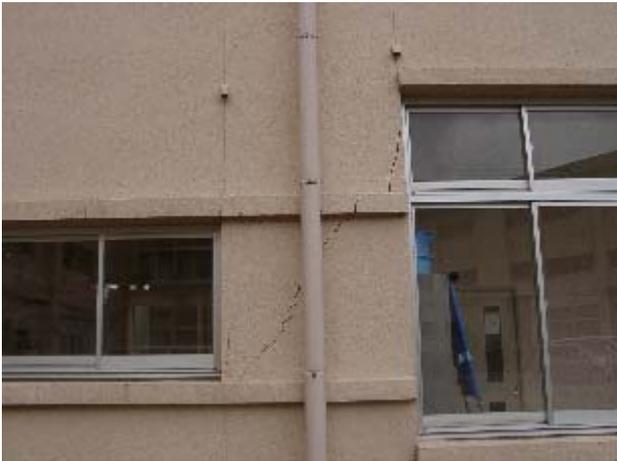
補強建物が震度の高いところにあったのは有効なデータになろう(被害軽微、極脆性柱にせん断ひびわれ有り)。

写真-10 短柱のせん断破壊（ひび割れ幅 5mm 程度、K 型ブレースで補強されていた建物です。診断では第 2 種構造要素とはならず排除されていたものと思われる）

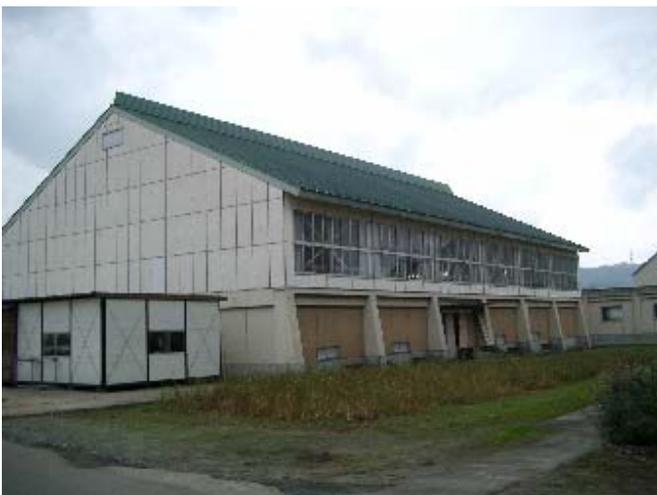
写真-11 十日町総合高校体育館、目立った被害なし

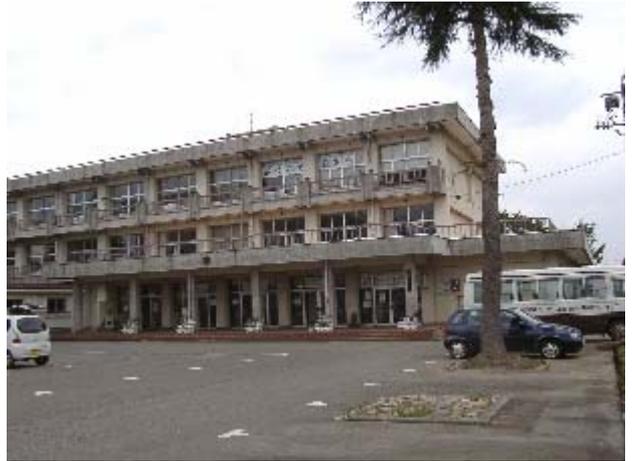
写真-12 十日町市立南中学校外観(十日町市北新田、NIG021)、軽微被害

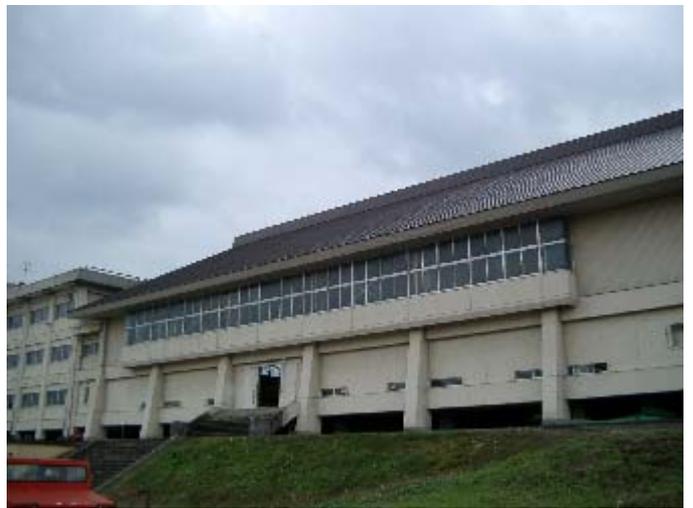
写真-13 南中学校体育館 妻部外壁仕上げ材，1 層 R C 部に軽微被害(詳細は以下の写真)

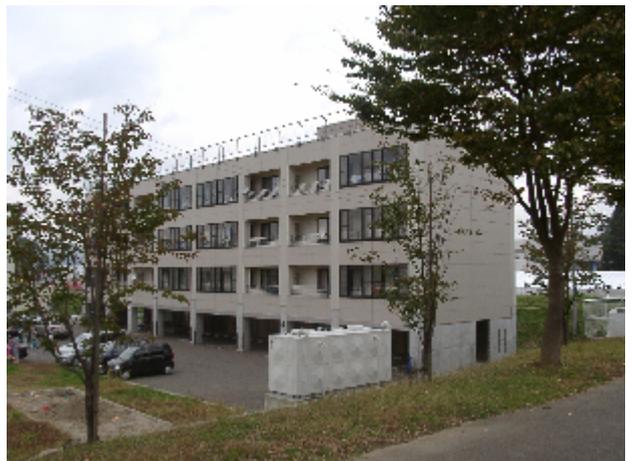
写真-14 県職員住宅外観(十日町市北新田、NIG021 のすぐ横、無被害～軽微。住人から張間方向の揺れがひどかったとの証言があった)

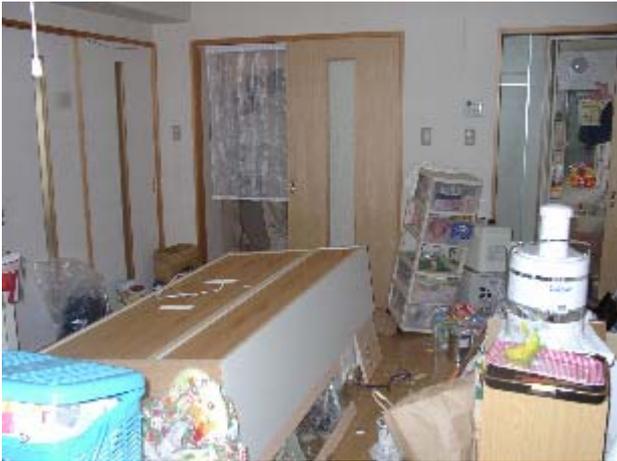
写真-15 被災後の室内の様子（構造体は無被害～軽微だが家具の転倒で、市より外で過ごすよう勧告があったとのこと。住人は余震が怖いので車で寝ているとのこと。）

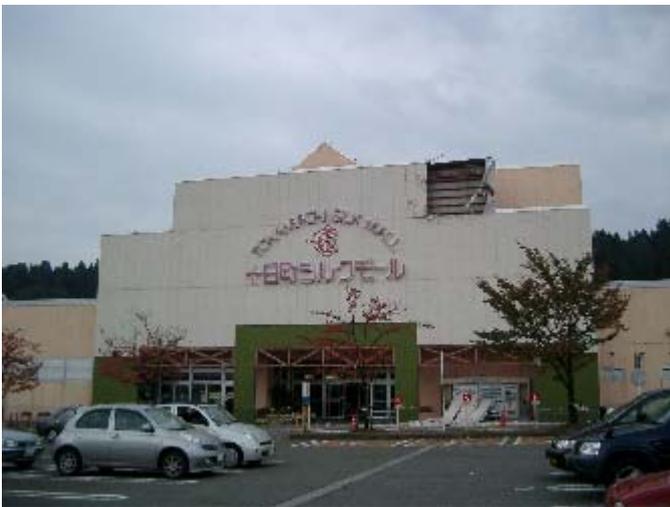
写真-16 ショッピングモール建物の外壁の損傷状況(十日町市山本町)外壁ALC版落下

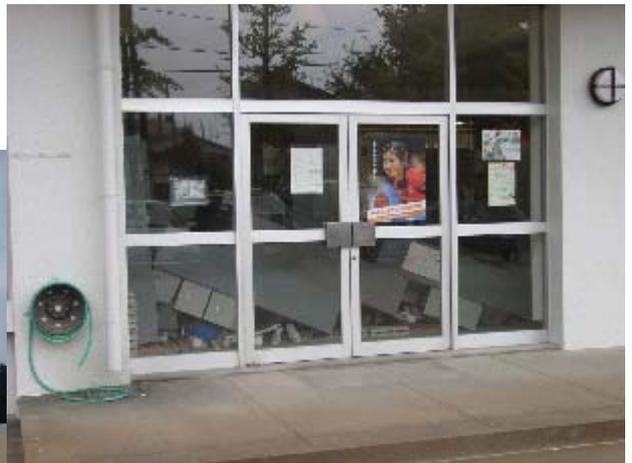
写真-19 校内の被害状況（ロッカーの倒れ）

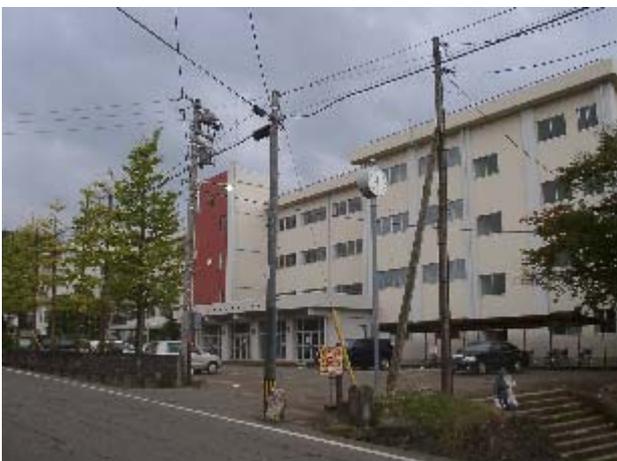
写真-17 十日町高校外観(十日町市本町西)、軽微

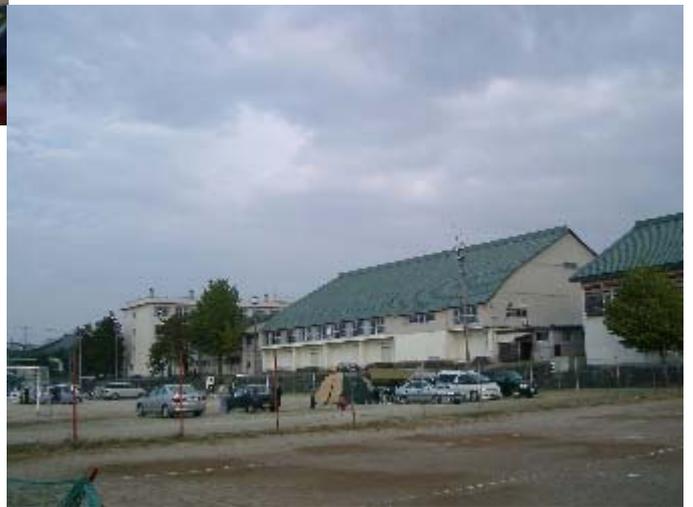
写真-20 十日町高校体育館外観、外壁に軽微な被害(詳細は次の写真)

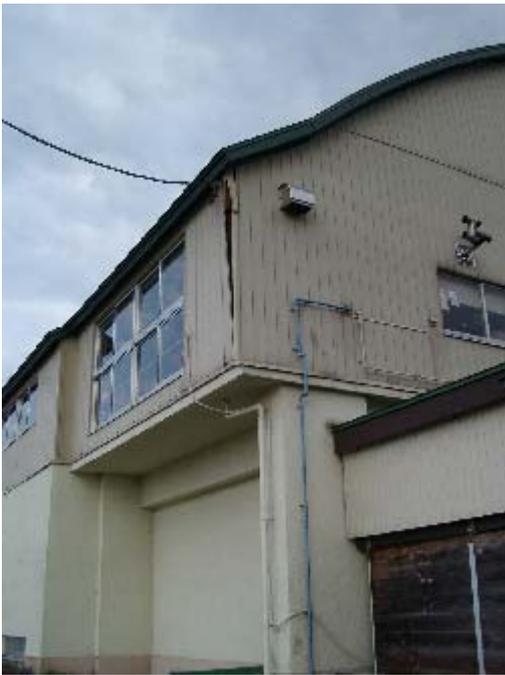
写真-21 外壁の浮き上がり

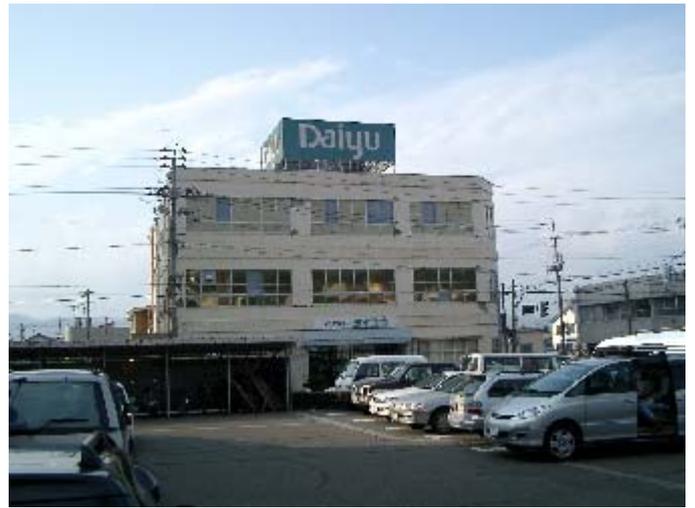
写真-24 鉄骨造店舗ビル外観(十日町市寿町)外壁に被害(詳細は次の写真)

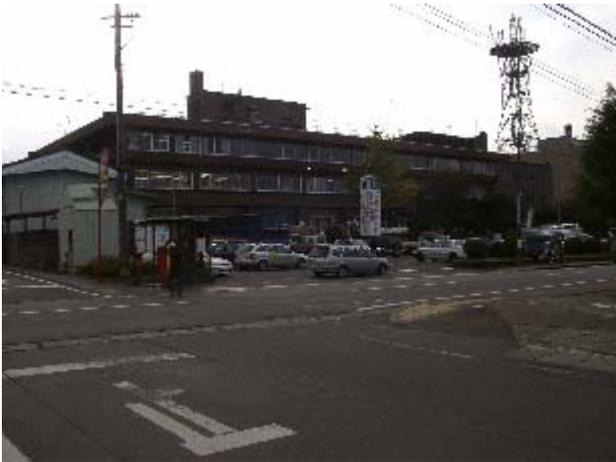
写真-22 十日町市役所の外観(十日町市千歳、軽微)

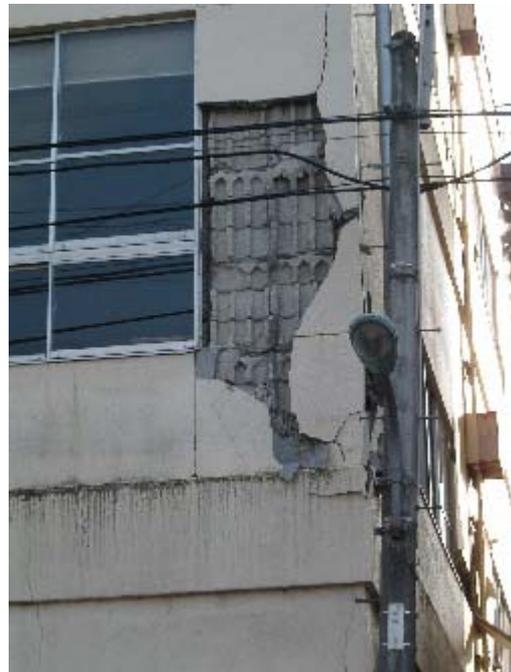
写真-25 ブロック造外壁の損傷状況

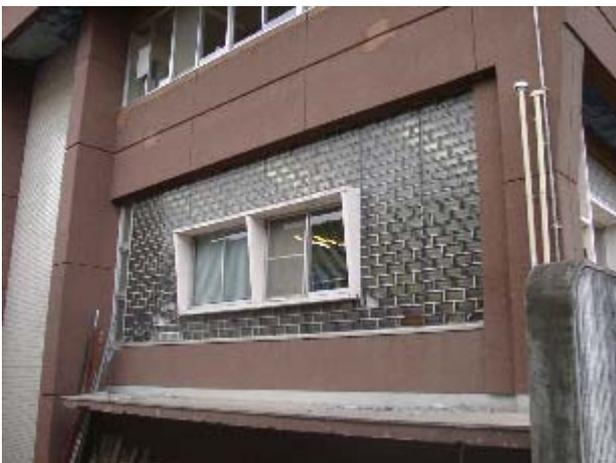
写真-23 ガラスブロック壁の損傷

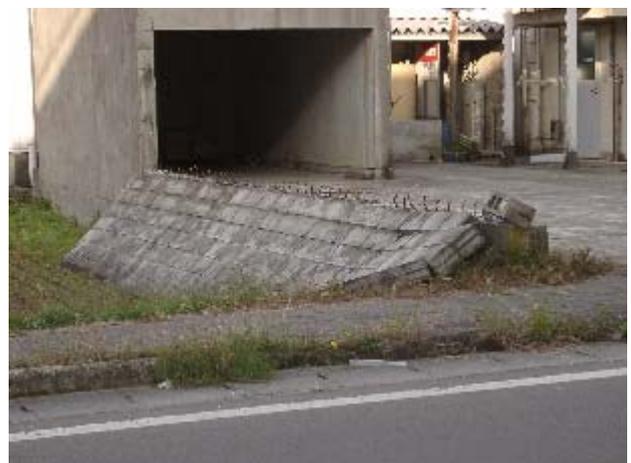
写真-26 コンクリートブロック塀の転倒(十日町)

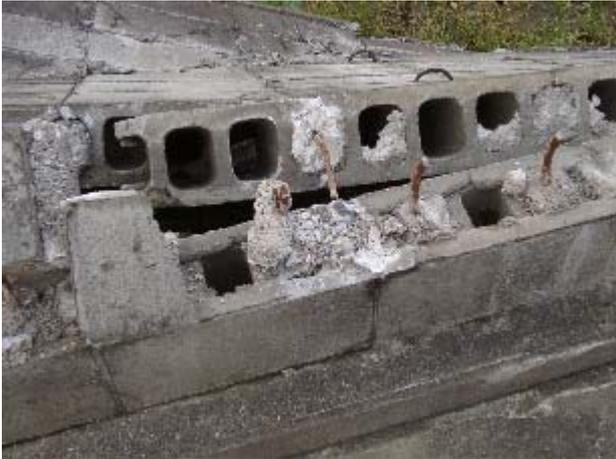
写真-27 塀の縦筋の配筋状況、定着長の不足及び縦筋の継手の不良

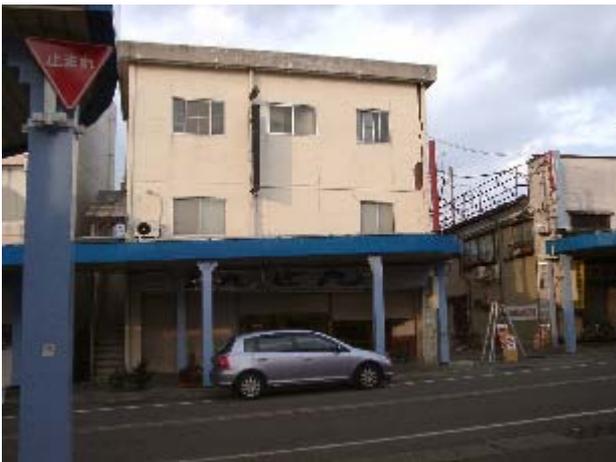
写真-29 コモ通り商店街の被害建物の外観

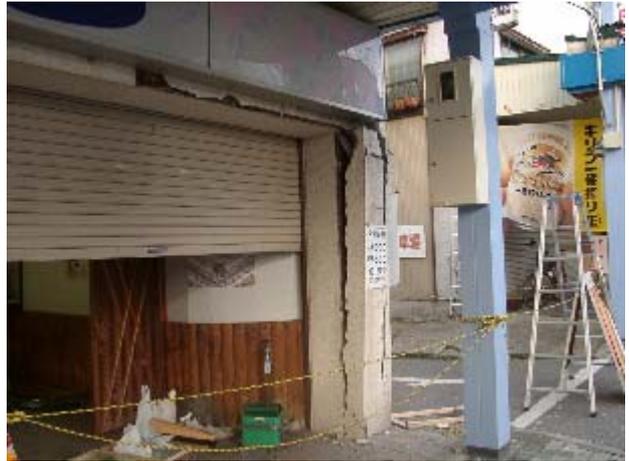
写真-30 仕上げモルタルの剥離

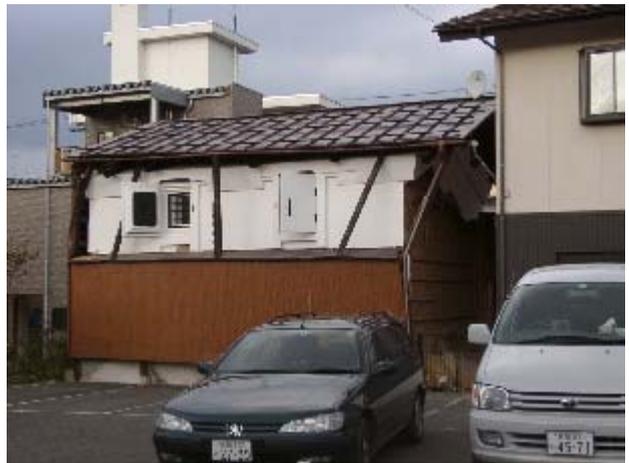
きわめて古い木造土蔵建物の大破はある。

写真-31 土蔵の被害状況(十日町市高田)、土壁の剥がれおよび壁の傾き

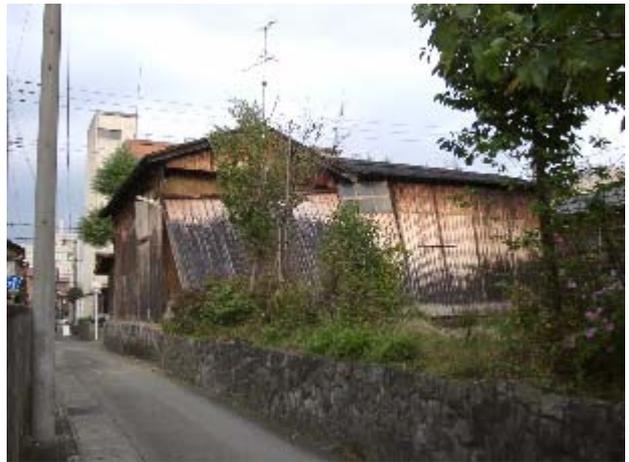
写真-32 傾斜した住宅(十日町市高田)、大破 周辺道路へは立入り禁止

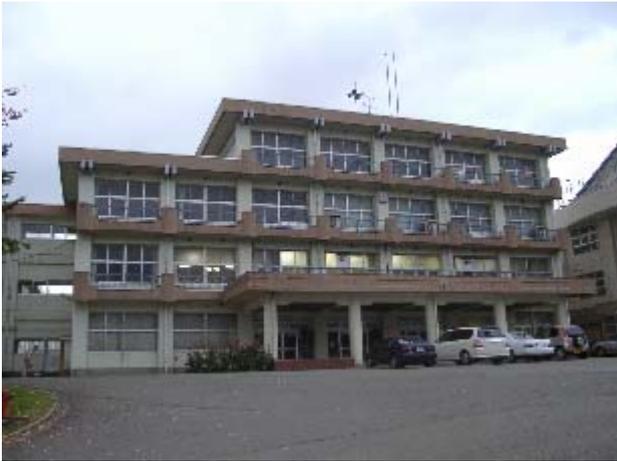
写真- 川西中学校外観 1(川西町霜条)、軽微

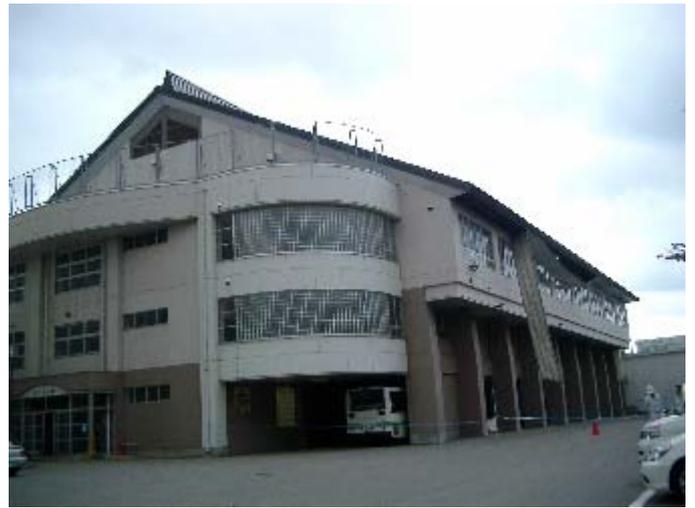
写真-35 川西中学校体育館 軒裏仕上げ材, 雪囲い受けに被害(詳細は次の写真)

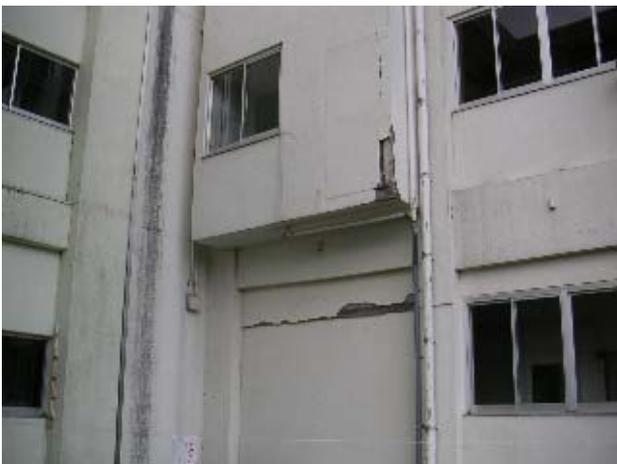
写真-34 コンクリートの剥落

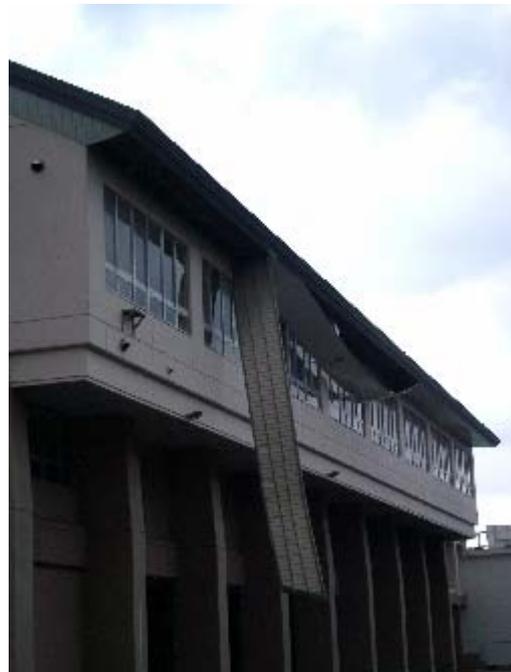
写真-36 軒裏仕上げ材が剥離し垂れ下がる。

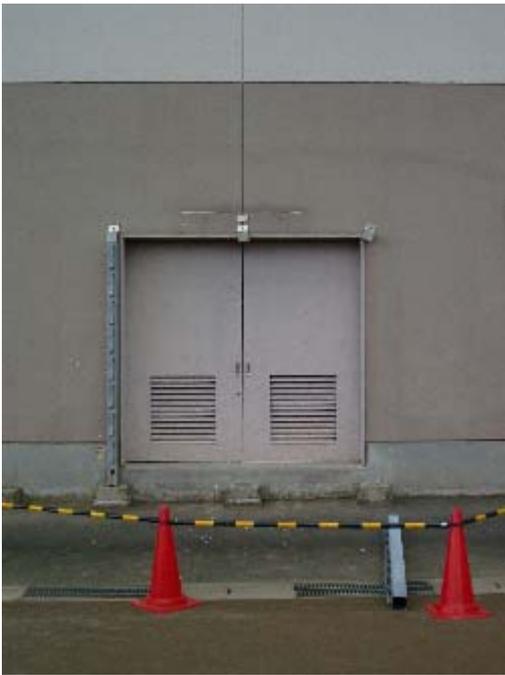
写真-37 雪囲い受け材の脱落

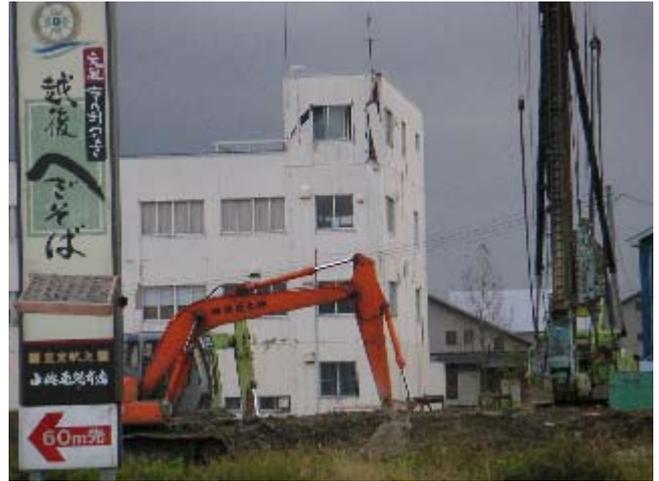
写真-40 ペントハウスの被害

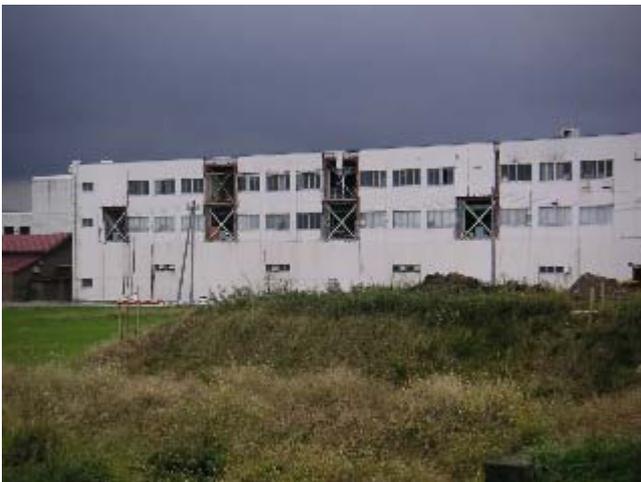
写真-38 鉄骨造建物の全景(川西町)外壁ALC版, ペントハウスに被害(詳細は写真-39,40)

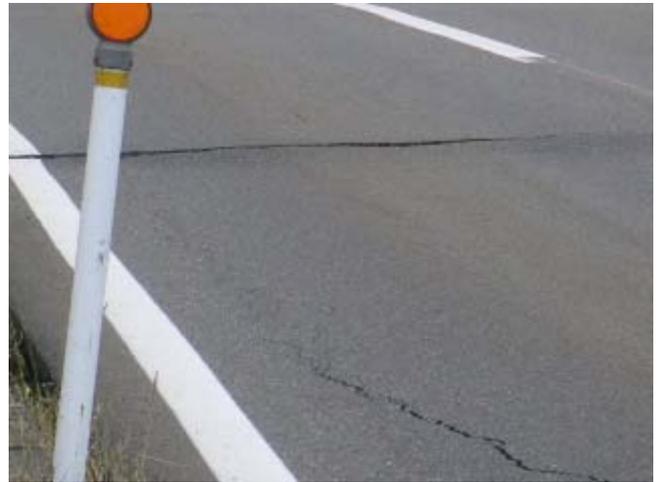
写真-41 鉄骨建物付近の道路の被害
