# 日本建築学会災害委員会

## 2000年新島・神津島近海地震による新島村の建築物の被害調査報告(速報)

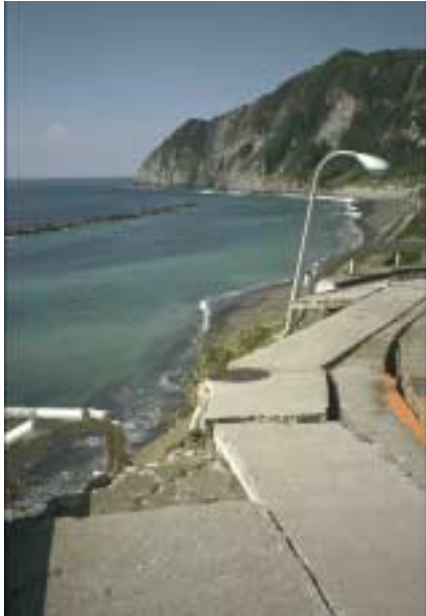
図 12 は、若郷地区と若郷漁港の間の道路の写真で、崖崩れにより道路路肩が崩落し、ガードレールが折れ曲がり、崖崩れに伴って舗装したアスファルトに地割れが生じているのがわかる。図 14 は、若郷中学校の運動上の西側の崖崩れの状況の写真である。若郷地区は急峻な崖の西側に立地しているため、今回のような被害が地震時に起こることはある程度予測されており、住宅は崖からある程度は慣れているので、崖が住宅を直撃した例はない。図 15 は、本村地区の北外れにあたる本村 2 丁目の崖崩れの状況の写真である。ここでも崩れた土砂が一部の住宅に迫っており、その地区では道路が通行止めになっている。

図 13：若郷地区へ通じる道路沿いの崖崩れによる路肩損傷

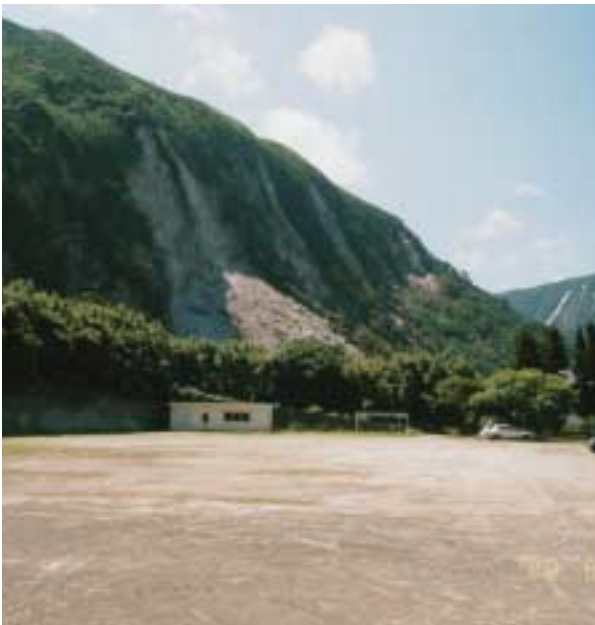
図 14：若郷小学校運動場裏の崖崩れの状況

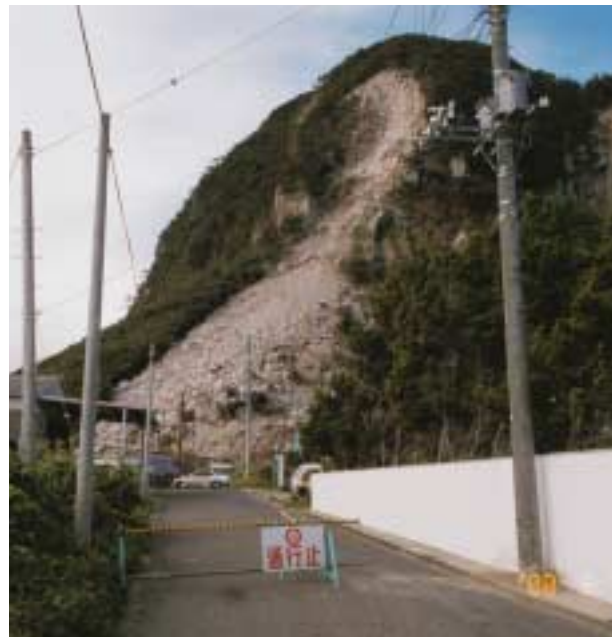
図 15：新島本村二丁目の崖崩れの状況

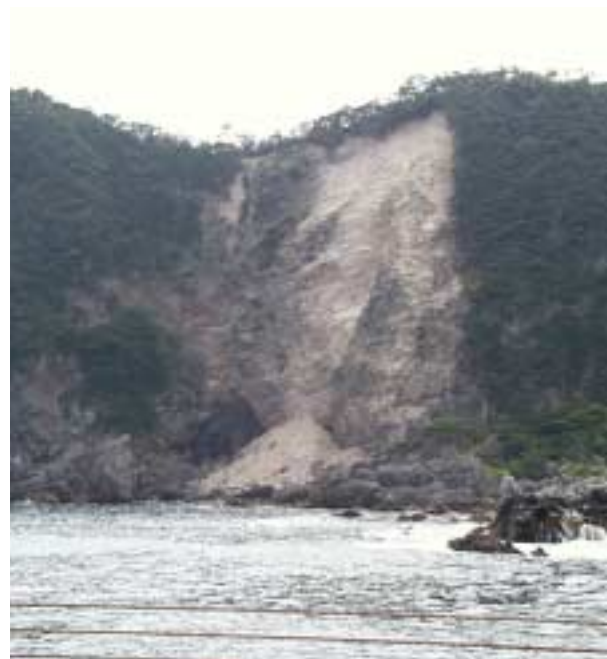
図 16 は、式根島港の桟橋の対岸に見える崖崩れの状況の写真である。式根島は、島の周囲がリアス式海岸で砂浜

図 16：式根島の崖崩れ

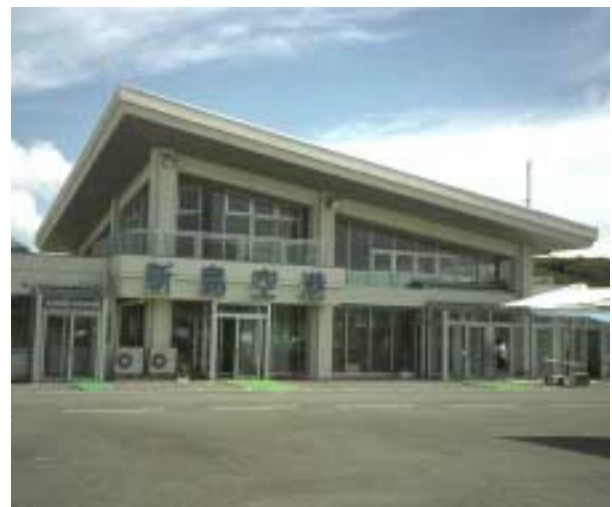
図 17 は、新島本村の市街地の西に隣接している新島飛行場にある新島空港ターミナルビルである。調布飛行場から飛行機で新島飛行場に到着した時に外観から観察した範囲では、鉄筋コンクリート造 2 階建てにガラスのひび割れや目立った亀裂はなかった。

図 17：新島空港ビル（無被害）

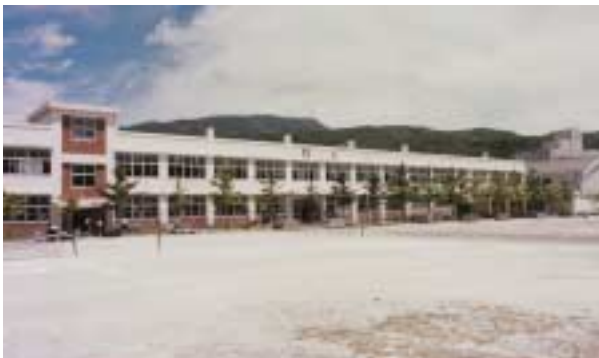
新島中学校は，平坦な敷地にある鉄筋コンクリート造 2 階建て 2 × 18 スパンの一文字型校舎である．図 18 に運動場側からの外観写真を示している．竣工は昭和 38 年地盤は砂が主体である．内部と外部から観察した後，学校の職員の話が伺えた．被害による亀裂や校舎の地割れなどは観察できなかった．ヒヤリングでは，ガラス割れは全くなかったという．敷地周辺の地崩れも見られなかった．校舎内では二段に積み重ねた上の書棚がひとつ転倒したのみで，その他には書棚・器物等の転倒落下はなかったそうである．写真には校舎回りに足場が設置されているがこれは，7 月初めに大規模改修工事を始めたところ，群発地震が始まり工事を中断してそのままにしているためである．

図 18：新島村立新島中学校（無被害）

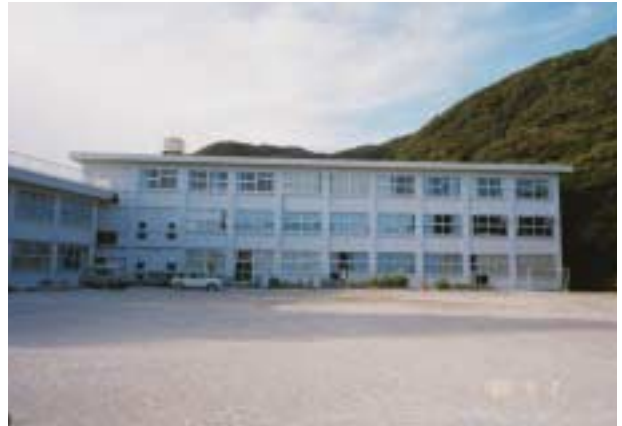
新島小学校は，新島村役場の北にあり，東側が崖となった敷地にある．校舎は，鉄筋コンクリート造 3 階建てで一部は 2 階建てとなっている．平面は L 型となっている．図 19 に校舎の外観写真を示す．校舎の北は鉄骨平屋の体育館がある．校舎は，内・外部から被害の有無を観察した．校舎の内部にも外部にも柱や壁に亀裂は見られなかったが，屋上庇の先のコンクリートが部分的に剥落している部分が見つかった．体育館は外部から目視で被害はなかった．地割れや地崩れも見られなかった．ガラス割れもなかった．

図 19：新島村立新島小学校（軽微）

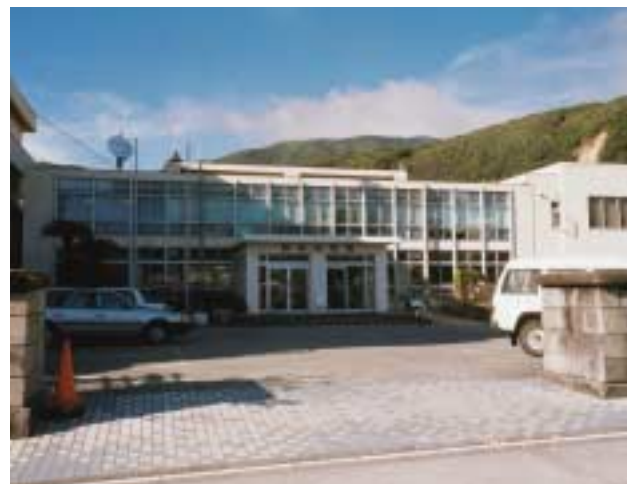
新島村役場庁舎は，昭和 43 年竣工した鉄筋コンクリート造 2 階建て建物で，平常どおり使用されている．柱や壁のひび割れ等は見られなかった．建物内部の 1 階階段下の物置きのスラブ上に気象庁の震度計のセンサーが固定されているのを確認した．

図 20：新島村役場庁舎（無被害）

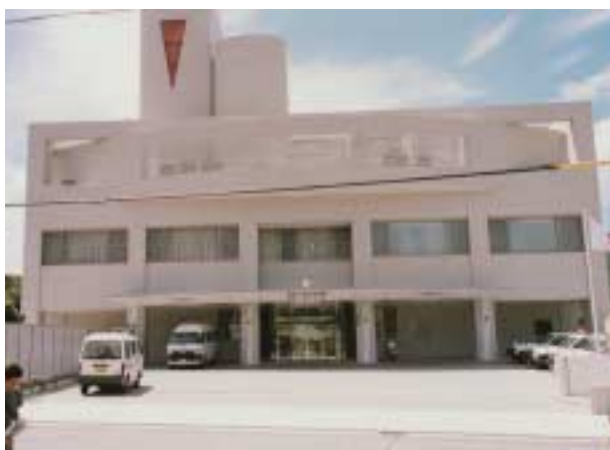
新島村警察署は，鉄筋コンクリート造 3 階建ての昨年竣工した新しい庁舎で，ロビー内と外周から観察したが全く被害はなかった．

図 21：警視庁新潟警察署（無被害）

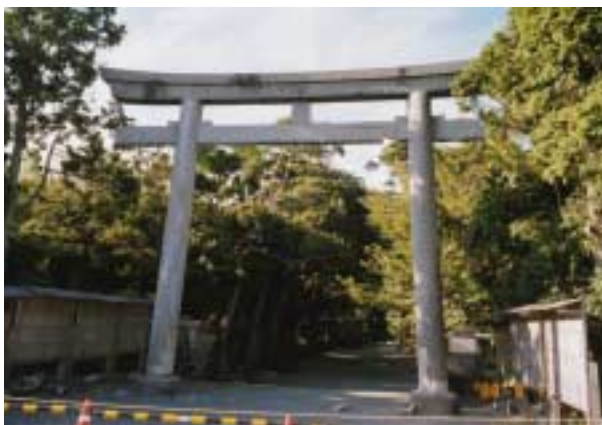
十三社神社（本村2丁目6番）は、本村地区の北のはずれにあり、北と東が崖になった敷地にあり、新島小学校の北隣に敷地にある。本殿は調査しなかった。参道の入り口の鉄筋コンクリートの鳥居に亀裂が生じコンクリートが落下していた（図 23）。また、その前の石灯籠が転倒していた。参道にそった組積壁の石蔵が殆ど倒壊していた。

図 22：十三社神社の破損した鉄筋コンクリートの鳥居

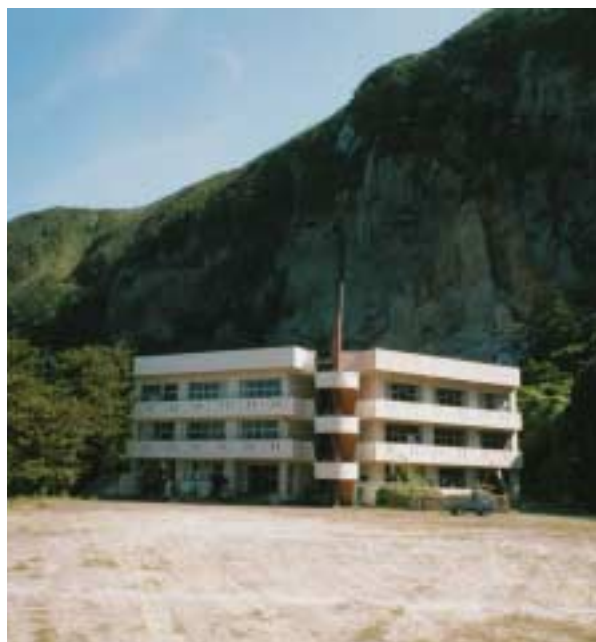
若郷小学校（図 23）は、若郷地区の北のはずれの敷地にあり、北と東が切り立ったがけに接している。崖の高さは数十メートル以上あるものと思われる。敷地の北と南東では、7 月 15 日地震で起こった崖崩れで落下した大きな岩が校舎敷地北側で十数メートルにまで近くに迫っている。群発する地震で崖崩れが再発するおそれがあり、住民

図 23：新島村立若郷小学校の全景と崖崩れした裏山

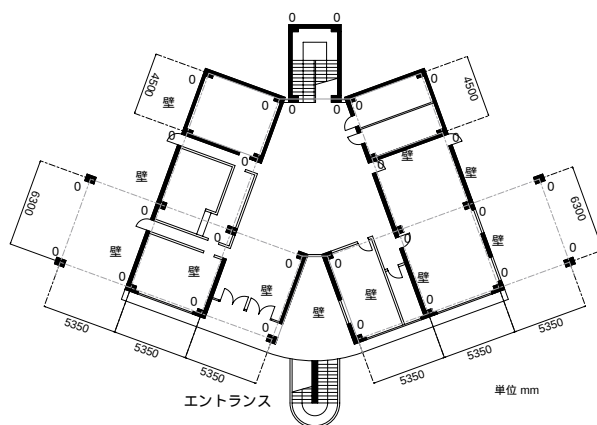
図 24：若郷小学校 1 階の平面図と柱・耐震壁の損傷度

岩盤を切削して敷地にしており非常に良好な地盤である。校舎は昭和 52 年に竣工した。柱にはほとんど地震によると思われるひび割れが見られなかった。ただし、1 階の耐震壁や雑壁の一部に明らかに今回新たに生じたと思われる斜せん断亀裂が観察された。被災度判定基準を適用すると柱に損傷がないので、被害は軽微と判定された<sup>1</sup>。3 階の図書室の図書棚は、上段の図書の落下が見られたが、中段以下ではそのままの図書も多かった（図 25）。音楽室でも

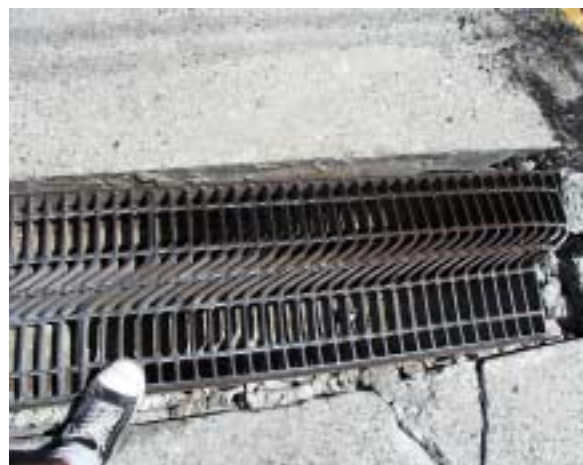
地盤の変形が大きかったことの証拠に、道路を横切る排水溝にかかる鋼製のグレーチングが、地盤の変形によって大きく変形したことが挙げられる。この附近の震動による地盤変形が激しかったことを物語っている。(図26)

図28：若郷地区の道路を横切る排水溝のグレーチングの変形

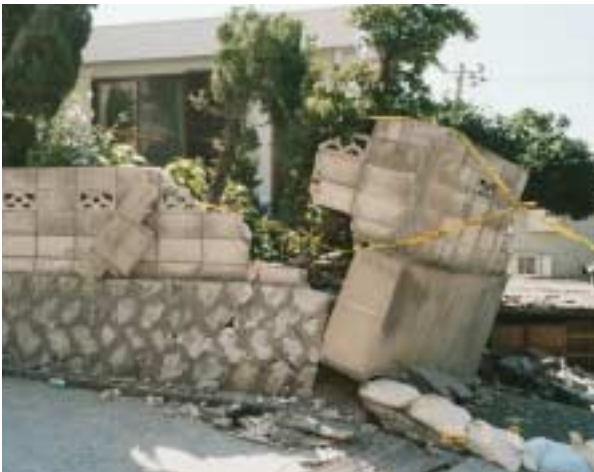
| 記号 | 構造種別 | 階数 | 用途 | 外装 | 敷地条件 | 被災度 | 備考 |
|---|---|---|---|---|---|---|---|
| 22 | RC+ 組積 | 2 | 住宅 | モルタル | 傾斜地に盛り土 | 中破 | 道路に面した側が1階が奥は2階建ての2階部分と連続した構造。<br>地盤被害。<br>擁壁の転倒、擁壁の上のブロック塀崩壊<br>組積壁の崩落・転倒<br>地盤に亀裂、敷地内のコンクリート土間に亀裂 |

以下に若郷地区の住宅の被害の典型を示す。図 29 の写真は、敷地の鉄筋コンクリート擁壁の転倒を示している。図 30 は、鉄筋コンクリート造住宅の非構造の組積壁が崩落転倒した例を示している。無補強の非構造の組積壁が、柱梁の面外に配置され、軽微な本体とは別の基礎上に壁が積み上げられたため、地盤の変形に追従できず基礎に亀裂が生じ、2 方向の揺れによって非構造壁が面外に転倒したものと考えられる。構造体である部分の鉄筋コンクリート柱や、梁、基礎にはひび割れが見られない。

図 29：新島若郷地区の住宅の擁壁の転倒（表 6 記号 22 の住宅）

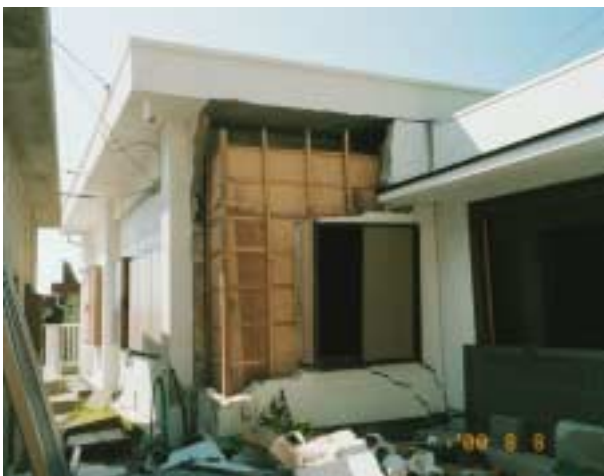
一般に、非構造の組積壁を有する鉄筋コンクリート造では、壁が適切に柱・梁構面内に隙間なく入っていれば、面内力に対しては、骨組と壁が協力して大きな剛性と強度を発揮すると考えられる。また、柔らかい耐火石が用いられていれば、石が圧壊することによりエネルギーを吸収する可能性もある。一方壁が構面の外に設置されると、最初に剛性の高い非構造組積の壁に水平力が集中し、壁にひび割れが入りやすく、構造体に被害が生じないが、壁に亀裂が生じて被害が目立つものと考えられる。

図 30：新島若郷地区の住宅の被害（中破）（表 6 記号 22 の住宅）

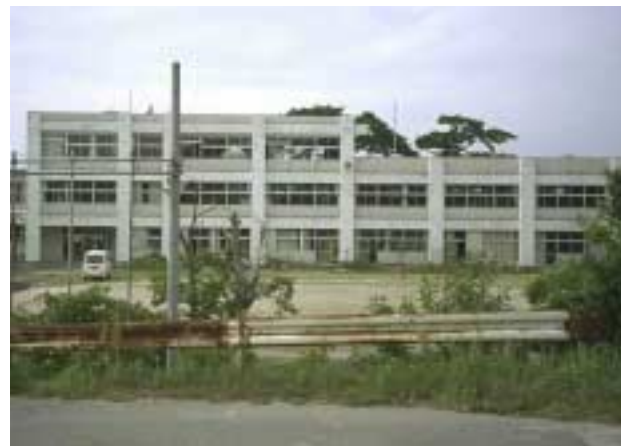
式根島小学校は、式根島のほぼ中央にあり、NTT 式根島局と式根島幼稚園に隣接した平坦な敷地にある（図 31）。校舎は一部セットバックを有する鉄筋コンクリートラーメン構造の 3 階建てとしている。昭和 53 年に竣工した。昭和 54 年に竣工した鉄骨造の平家建て体育館が併設されている。校舎には、エキスパンションジョイント部のコンクリートの亀裂が一部で見られ、一部の柱に軽微な曲げひび割れが見られたがそれ意外に目立った被害はない。ガラス窓のひび割れも見られない。7 月 1 日に地震で一部の書棚が転倒したため、その対策として家具に転倒止め金具を設置しており、それ以降書棚の転倒はないとのこと。

図 31：式根島小学校（軽微）

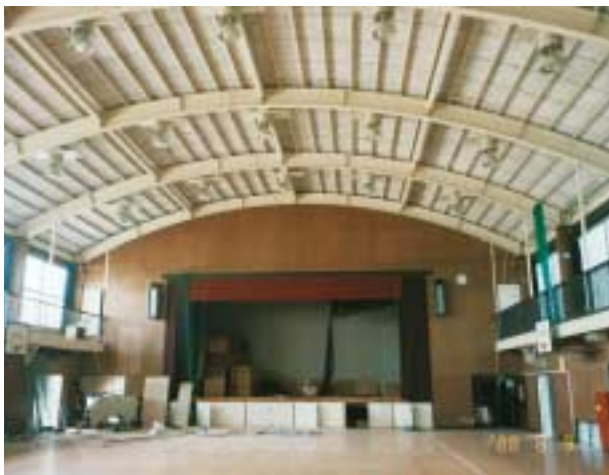
体育館は、鉄骨造の屋根の天井面と桁行き構面のブレースに被害があった。天井面では、36 本中 3 本が破断しのこりも殆どが垂れ下がっていた。破断は、ブレース端部の取り付けボルトの破断により起こっており、破損したナット付きボルトが床に落下していた。桁行き構面のブレースは、12 本中そのほとんどが撓んで座屈していた。内部正面の舞台天井に固定された蛍光灯の照明器具が舞台に落下していた。それ以外の照明器具の落下はなかった。窓ガラスの破損はなかった。敷地内には目立った地割れや段差は観察できなかった。

図 32：新島村立式根島小学校体育館（小破）

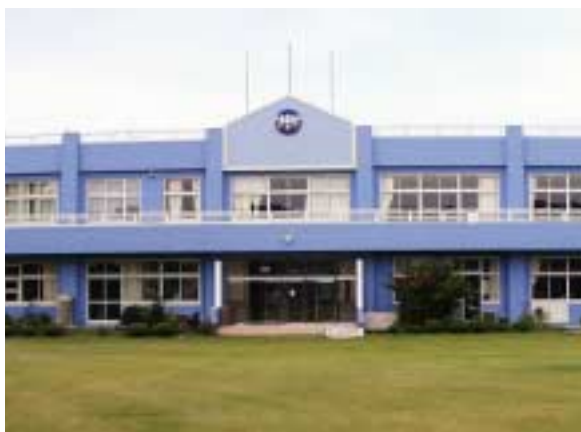
式根島中学校は，式根島小学校の北東に道路を挟んで隣接した敷地にある．敷地は緩やかに北側に傾斜しており，そこを造成して平坦にしている．校舎は，昭和 54 年に竣工した鉄筋コンクリート造 2 階建てで敷地の北の端にあり，昭和 48 年に竣工した鉄骨造の平屋体育館が道路をはさんでその西の敷地に併設されている．校舎は 1999 年の全面改修工事で改装が丁度終わった所であった（図 33）．全面改修工事計画に前に耐震診断が行われたが耐震性能に問題がなかったため耐震補強はされていないという．

図 33：新島村立式根島中学校（無被害）

体育館の構造は，式根島小学校の体育館に類似しているが，対照的にブレースのは破断や座屈などの目立った損傷はなかった．校舎にも体育館にもいずれも目立った被害は観察できなかった．窓ガラスの割れもなかった．7 月 1 日の地震では，2 階にある図書室の書架の図書が激しく落下したので，それ以降群発地震による片づけの手間を減らすため，書架を横にしてあった．敷地に地割れなどの変状は

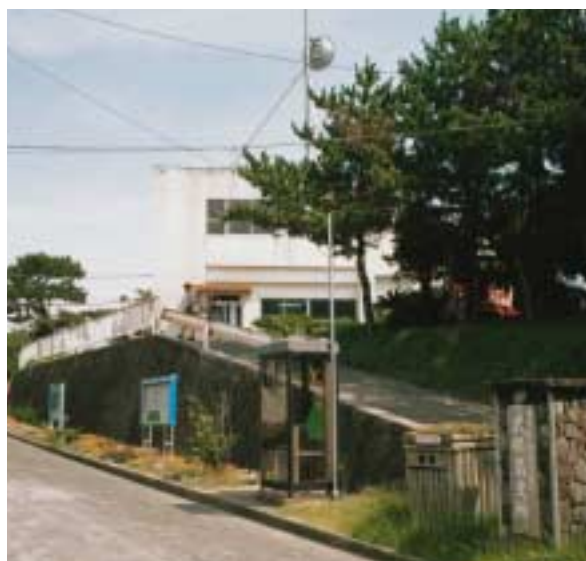
新島村役場式根島支所は，式根島小学校の南に位置する鉄筋コンクリート造 2 階建て庁舎である（図 34）．敷地は南に緩やかに下る沢状の地形に立地しており，周囲は小高い松林となっている．敷地と隣接する道路には大きな段差がある．で目立ったひび割れや窓ガラスの割れはなかった．ここには，気象庁震度計と東京大学地震研究所の地震計が設置してあった．

図 34：新島村役場式根島支所（無被害）
