工学院大学新宿校舎の様々な地震観測システムと地震時の経時振動特性

DB14415 中坊 俊貴

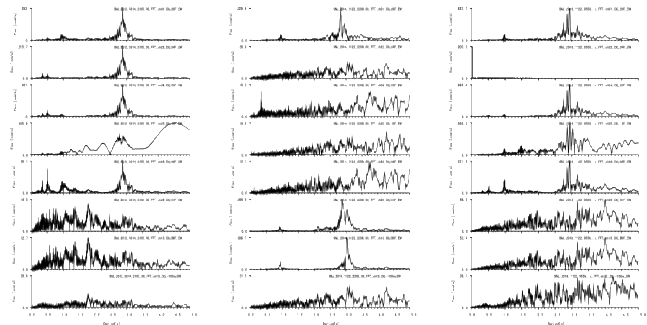
図 2 フーリエスペクトルの例

様々な時期の東京測振の観測波形を比較すると、時期によって ch の傾向が明らかに異なる箇所が見られた。図 2 に地震の発生時期ごとにフーリエスペクトルのグラフ

図 2 より ch 設定が時期により異なるという問題点があることがわかった。様々な ch 比較を行なったところ、大学棟高層→低層→STEC 高層→低層の順と仮定して ch 修正すると一致が見られた。2014/11/22 の観測波形を仮説をもとに ch 修正したものと、2016/11/22 の観測波のグラフを比較したものを図 3 に示す。この仮説をもとに format を修正すれば、多くの ch 設定に問題のある波形を修正できることがわかった。

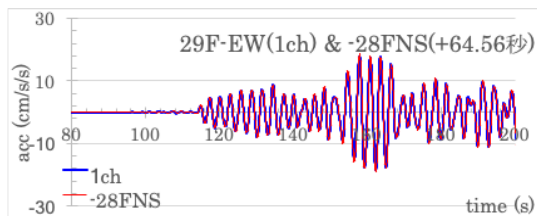
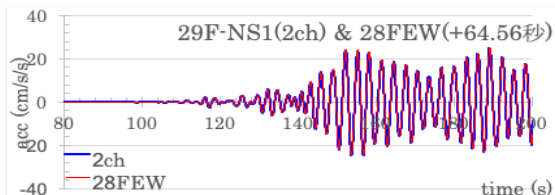
図 4 加速度波形一致確認のグラフ

東京測振と白山工業とで得られる記録（どちらも 2016 年 11 月 22 日に発生した地震）の加速度波形を比較した結果、対応する方位がずれている箇所や、極性が逆になっている箇所が見られた。図 4 に示す。

(a) 東京測振:29F-EW 成分
白山工業:28F/NS 成分 × (-1)

(b) 東京測振:29F-NS 成分
白山工業:28F-EW 成分

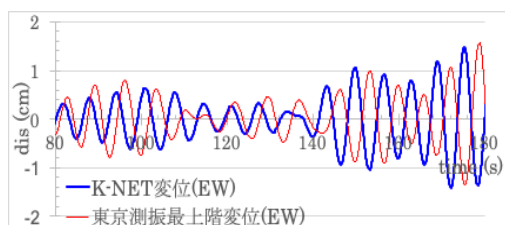
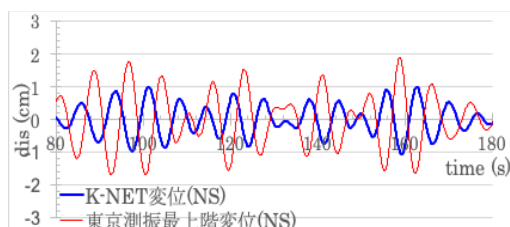
図 5 変位波形一致確認のグラフ

正確な極性を確認するため、防災科学技術研究所のサイトが公開している K-NET(防災科学技術研究所が運用する、全国 1,000 箇所以上の強震観測施設からなる強震観測網)から得られる波形と東京測振の波形を比較した。2016 年 11 月 22 日に発生した福島県沖を震央とする深さ 24.5km、マグニチュード 7.4 の地震を用いて、開始時間を調整しそれぞれの波形を重ね合わせたグラフを下に示す。図 5 に示すグラフより、東京測振の記録はすべて極性が逆であることがわかった。

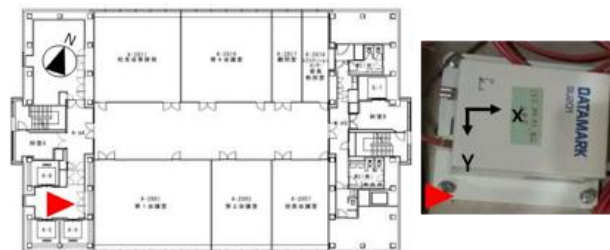
図 6 地震計の設置方向

棟 28,22,16,8,1F)にて方位を確認した。すべての地震計において東向き X 方向、南向き Y 方向で設置されていた。地震計を設置した方向とプログラムを設定した方向の対応が一致していないことがわかった。これにより、 $X=NS$ (設定) \rightarrow $X=EW$ (実際)、 $Y=EW$ (設定) \rightarrow $Y=(-1) \times NS$ (実際)という方位の誤りが存在しており、これを修正することで白山工業と東京測振での方位が一致することを確認できる。
