都市型水害における集合住宅の対策に関する研究

DB15416 早川 大樹

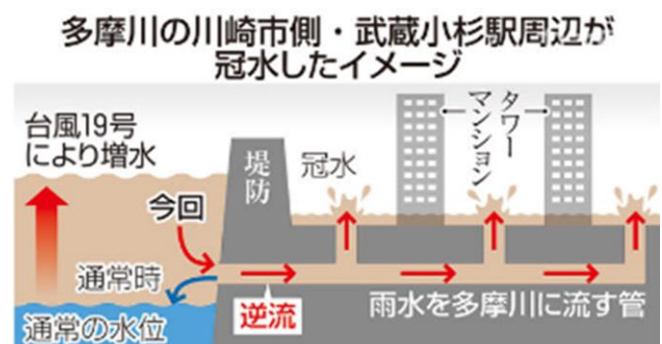
図1 多摩川の水の逆流のイメージ

武蔵小杉は台風19号の影響によって冠水した。街中に降った雨水を多摩川に排出するための排水管などを通じ、水位が上がった川の水が逆流し浸水するという、内水氾濫によるものである。川崎市内では中原区、高津区、多摩区が被害を受け、その広さはおよそ92ヘクタールに及んだ。その中でも武蔵小杉のある中原区は、およそ45ヘクタールが浸水し、川崎市内では最大の浸水範囲である。そして武蔵小杉における浸水の高さは、最大で約1.3メートルにも及んだ。

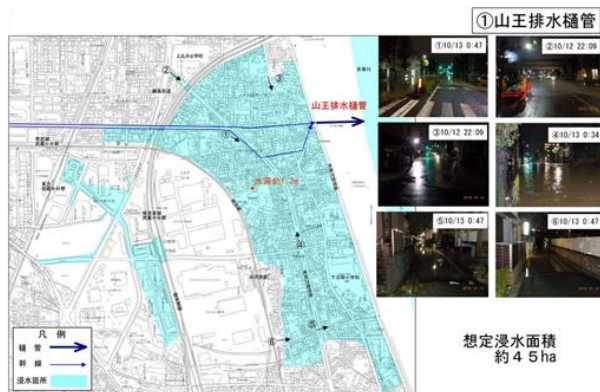
図2 山王排水樋管からの逆流

2-2-1でも述べたように、武蔵小杉を冠水した原因は内水氾濫である。街中に降った雨水を多摩川に排出するための排水管などを通じ、水位が上がった川の水が逆流し、街へと溢れ出したことが原因である。多摩川にそそぐ排水管は17カ所存在しているが、そのうち5カ所で逆流が発生した。そして武蔵小杉へと逆流した排水管は、その5カ所の排水管の中の1つである山王排水樋管である。水道局の職員が、12日15時45分頃、中原消防署前と横須賀線口バスターミナル入口の2ヶ所の交差点付近の山王排水樋管と繋がっているマンホールから、下水が逆流して噴出するのを確認している。

山王排水樋管が多摩川と合流する地点には、排水管への河川水の逆流を防ぐための手動式の門扉が設置されている。しかしこの台風19号の際には、雨水の処理と多摩川の増水が同時に起こるといふ、山王排水樋管の運用規定で想定していない事態となった。そのため、街中の雨水を排出できなくなることを懸念して閉じなかったが、結果として多摩川の水が逆流して武蔵小杉が内水氾濫の被害を受けた。

そのため対策として、IOTマンホールの導入を提案する。IOTマンホールとは、下水道管内にセンサーを取り付け、マンホールに設置したアンテナからリアルタイムの下水道管内水位情報をクラウドに収集することができるというものである。そしてこれは、下水道管内水位情報と降雨情報などを組み合わせ、AI(人工知能)で1時間先の水位を予測することができる。これにより、今回のようなあいまいな判断でなく、しっかりとした情報のもと、判断を下すことができる。

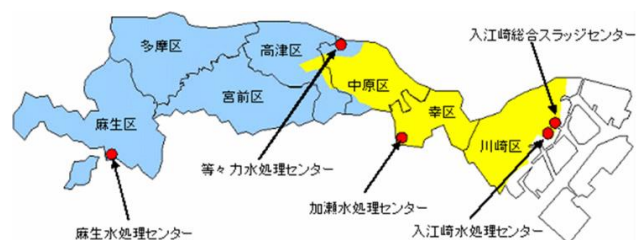
図3 川崎市における下水道の配置

排水管には「分流式」と「合流式」がある。川崎市はエリアによって「分流式」と「合流式」という2種類の下水処理方式を採用している。分流式は汚水を下水処理場へ、雨水は川や海に直接放流する。メリットは、降雨時に汚水が川や海へ放流されないという点であり、デメリットは、別々の管を布設するので、埋設位置に制約を受けるとともに費用がかかるという点である。合流式は、汚水と雨水の両方を一緒に下水処理場へ送るが、雨が大量に降った場合は、ほとんどすべてを河川に放流する。メリットは、1つの管布設のため費用が安いことや浸水解消と水洗化を同時に行えるという点である。デメリットは、先にも述べた通り、降雨時に汚水が川や海へ放流されることがあるという点である。新設される下水管は分流式が主流で、国土交通省も分流式を推奨している。合流式は主に古い街などに、そのまま残っていることが多い方式である。武蔵小杉は、駅より北側のエリアは分流式、今回被害のあった駅より南側のエリアは合流式と、別の方式を採用している。

対策として合流式の排水管の改善が重要である。分流式の排水管に変えるのが理想ではあるが、すでに合流式下水道が広く普及してしまっている自治体では、今さら分流式への完全転換は費用対効果が悪い。変更ではなく、合流改善が現実的である。少しでも排水管から流れる雨水を減らし、内水氾濫の被害を減らすために雨水浸透施設の設置の推進を行うべきである。雨水浸透施設とは雨水を地下に浸透させ、下水管に入る雨水の量を減らすといった効果を持つ施設である。しかしこの施設は、地域一帯で取り組まなければ大きな効果は期待できない

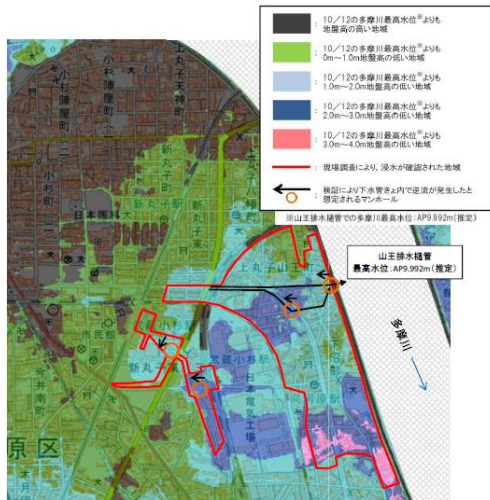
図4 武蔵小杉の地盤高図と浸水範囲

台風19号による内水氾濫の原因として、地盤の高さも関係している。浸水したほとんどの地域が、山王排水樋管における最高水位のAP9.992mよりも地盤高さの低い地域が被害を受けている。特に1m以上地盤の高さが低い場所が多く被害を受けているのが分かる。図なん

とかに示してある検証により下水管きよ内で逆流が発生したと想定されるマンホール4つのうち左側2つは、3-1-1でも述べたように浸水によって停電・断水が起きたタワーマンションのすぐ傍である。
