2004 年新潟県中越地震

— 地盤と地震被害 —

2004 Niigata-ken Chuetsu Earthquake Sub-Surface Soil Condition and Earthquake Damage

久田嘉章

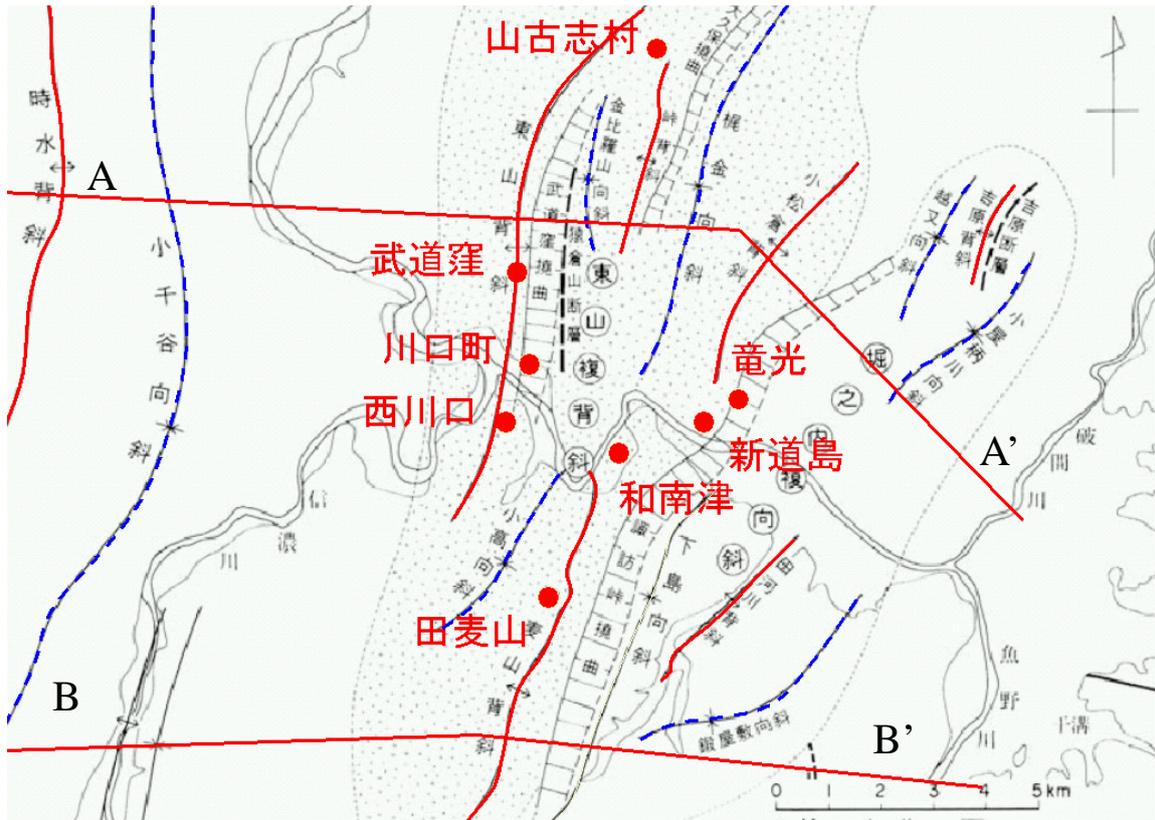
図1 褶曲地形による背斜（実線）と向斜（破線）と大きな被害を受けた地域（産業技術総合研究所・小千谷の地質(2004)に加筆）

新潟県中越地震による被害の大きな特徴は、平野部よりも山地部で大きな被害が集中したことである（図 1 参照）。中越地震の震源域である魚沼丘陵（南部）・東山丘陵（北部）は、西北西-東南東の圧縮を受ける活褶曲地域である（例えば岡本・柳沢（2004））。褶曲地域では沈降する向斜軸では圧縮を受け地盤は硬化するが、隆起する背斜軸では張力を受け岩盤はもろくなる。このため隆起が続くと地盤の弱い背斜は差別的に削除され、もともと尾根だった背斜は徐々に谷地形となる。東山丘陵は多数の背斜・向斜で刻まれており、特に大きな被害を受けた山古志村は東山背斜が差別的に削除され谷地形し、地すべりの多発地域として知られている（図 1、2）。今回の地震でも台風による大量の雨でゆるまった地盤により、多数の地すべり被害を生じたと解釈されている（小長井、2004）。

一方、山地部での地震動による被害も褶曲地形の地盤条件に密接に関係している。図1には褶曲地形と地震動によって大きな被害を生じた地域を重ねているが（図2は断面図）、大被害の地域は背斜軸上に集中している。さらに被害地域での詳細な被害分布と地形に注目すると、被害の集中した地域は旧河川道（川口町など）や、扇状地・扇状地性段丘（武道窪、田麦山など）に位置すると指摘されている（

産業技術総合研究所・活断層研究センター，2004）。通常の扇状地は硬質な砂礫が堆積しているのに対し、当地域の扇状地・扇状地性段丘では、背後の地すべり性斜面から供給された第三紀軟岩による軟弱な風化物が堆積で形成されている（産業技術総合研究所・活断層研究センター，2004）。以上のことから、被害の集中地域では旧河川道や扇状地の軟弱な表層地盤により地震の際に地震動の大きな増幅があったと考えられる。

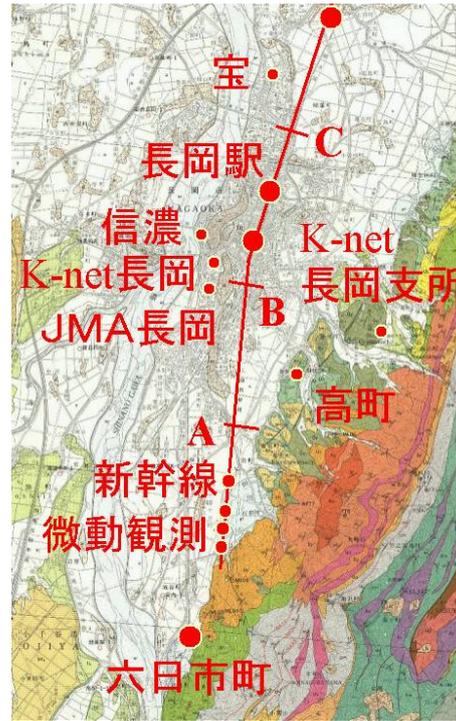
図3 長岡市周辺の地質（産業技術総合研究所・長岡市の地質 2004 に加筆

長岡市周辺：長岡市周辺では、地震動による被害よりも、液状化や宅地造成地の地すべりなど地盤変状による被害が顕著であった。長岡市周辺の表層地盤の例として図3に地質図を、図4に新幹線沿いの地質断面図（産業技術総合研究所・長岡市の地質2004）、図5にはK-net長岡における柱状図を示す。長岡市周辺やその南側では硬質な砂礫層があり、主として粘土質の表層がそこに堆積している。液状化を生じる砂質土層は長岡市より北側（図3、図4のC点あたり）で堆積していることが分かる。大規模な液状化の例として写真1に宝地区の噴砂を示すが、長岡市の北側に位置している（場所は図3を参照）。

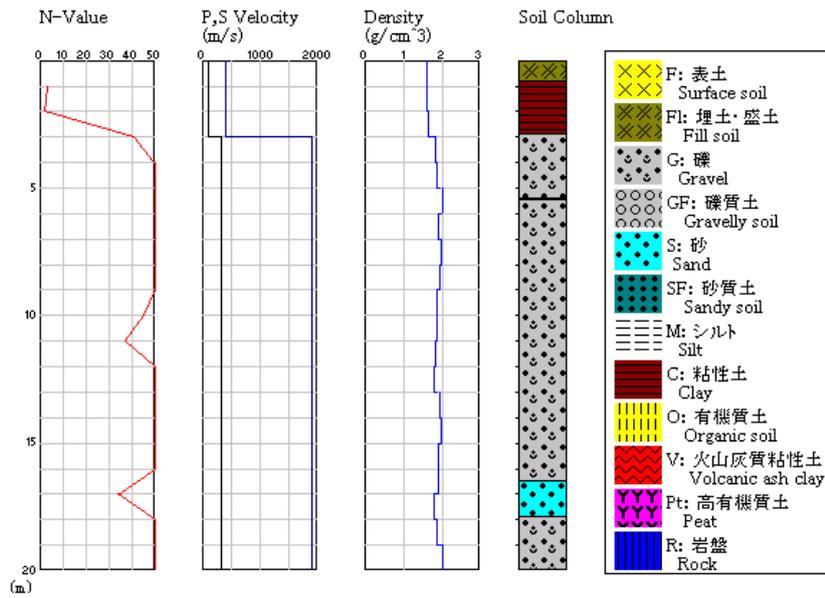
図4 K-Net 長岡の柱状図
(防災科学技術研究所)

図5のK-net長岡の柱状図では、硬質な工学的基盤層上に3m程度の軟弱な粘土層が乗っており、強震動の際に地盤の非線形化することが予想される。実際、図5にはK-Net長岡(左)とJMA長岡(右)における微動のH/Vスペクトルと速度応答スペクトルを示すが、強震時における卓越周期の長周期化が見られる(紺野他、2004)。

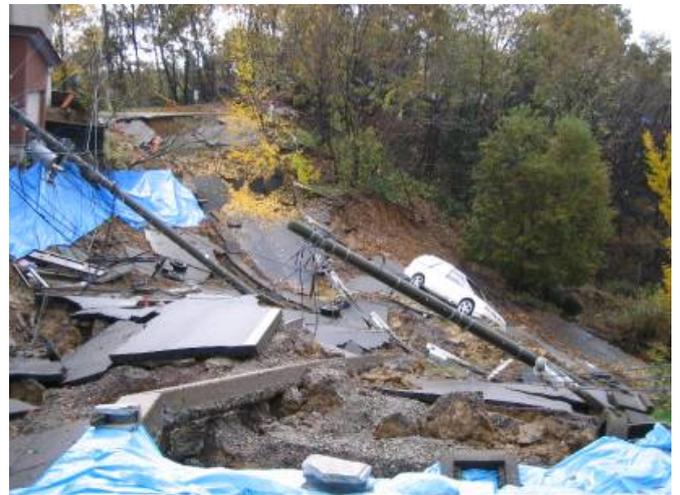
写真2 長岡市高岡地区の造成地での地すべり被害 (図3)

一方、長岡市より東側の山地側で目立った被害は、地震動による被害よりも宅地造成地の盛土における大規模な地すべり被害である。写真2に高岡地区における地すべり被害の例を示す。

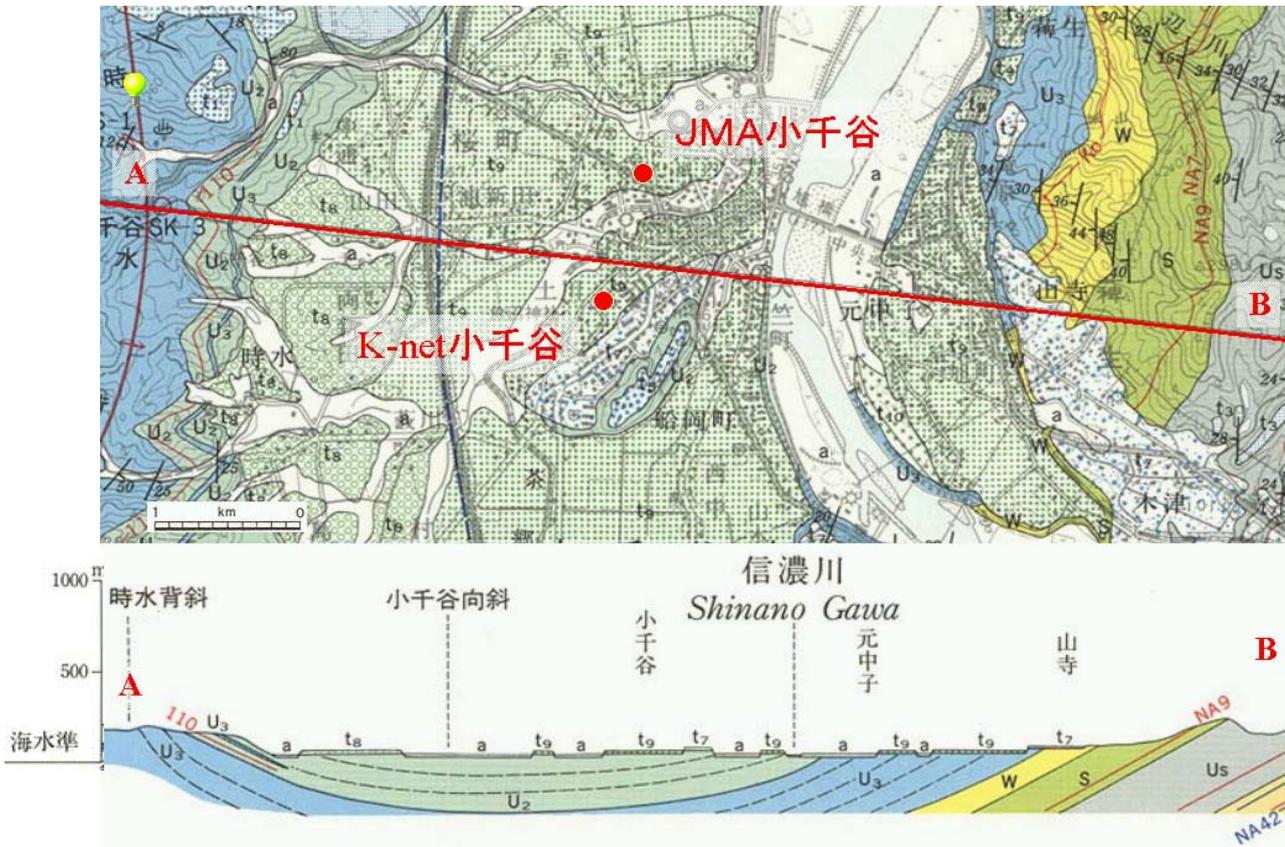
図6 小千谷市と周辺の地質図と断面図(産業技術総合研究所・小千谷の地質 2004 に加筆)

小千谷市周辺: 図6には小千谷市とその周辺地域の地質図と断面図を示す。3で述べたように小千谷地域は活褶曲帯の向斜軸上にあり、蛇行を繰り返し

た信濃川とその支流によって多数の段丘や旧河川道が分布している。

図6にはK-net 小千谷と JMA 小千谷の観測点も示している。また図7にはK-net 小千谷の柱状図である。図6の5万分の1地質図上では2観測点とも完新世の段丘堆積層上に位置しているが、両地点の間には茶郷川があり、その流域には軟弱な氾濫原堆積物が堆積している。K-net 小千谷の柱状図によると、13m以深には岩盤 (図6の断面図では更新世の魚沼層群)、深さ3m以深には硬質な礫層があり、その上に3m程度の非常に軟弱なピートが乗っており、強震の際、塑性化することが予想される。

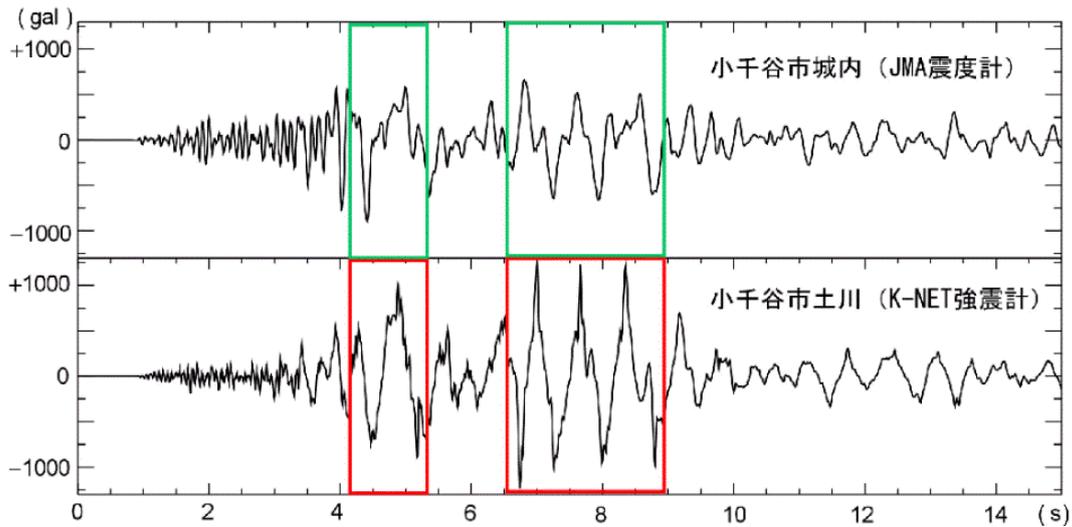
図8 JMA 小千谷と K-net 小千谷の加速度波形 (東京大学地震研究所 2004)

図8には本震の際に観測された JMA 小千谷 (震度6強) と K-net 小千谷 (計測震度7相当) の加速度波形 (EW 成分) の比較を示す (東京大学地震研究所 2004)。K-net 小千谷の振幅の方は大きく、特に大振幅時には密な砂地盤で見られる液状化現象の一種であるサイクリック・モビリティが観測されている。

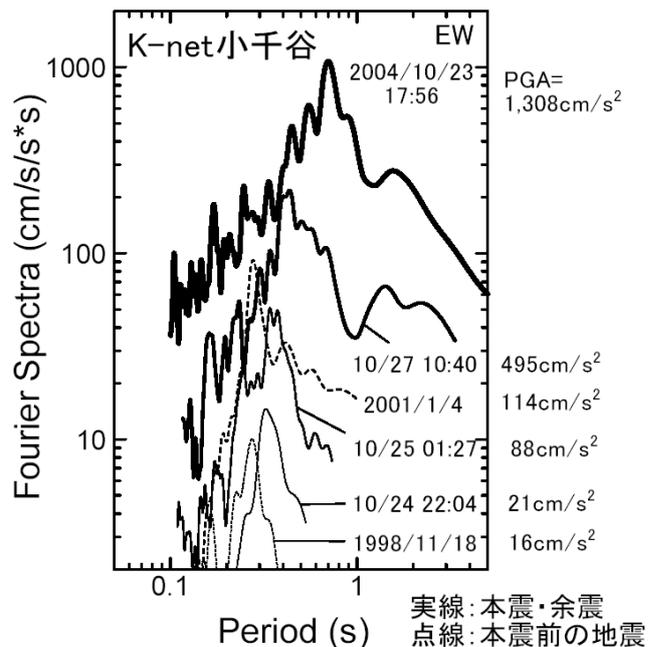
図9 K-Net 小千谷での本震、余震、本震前の地震のフーリエ振幅スペクトル (翠川他 2004)

図9はK-net 小千谷での本震、余震、本震前の地震のフーリエ振幅スペクトルの比較であるが、中小地震時での0.4~0.5秒程度の卓越周期が、本震時には0.7秒程度まで増大しており、地盤が大きく塑性化していたことを示している (翠川他 2004)。

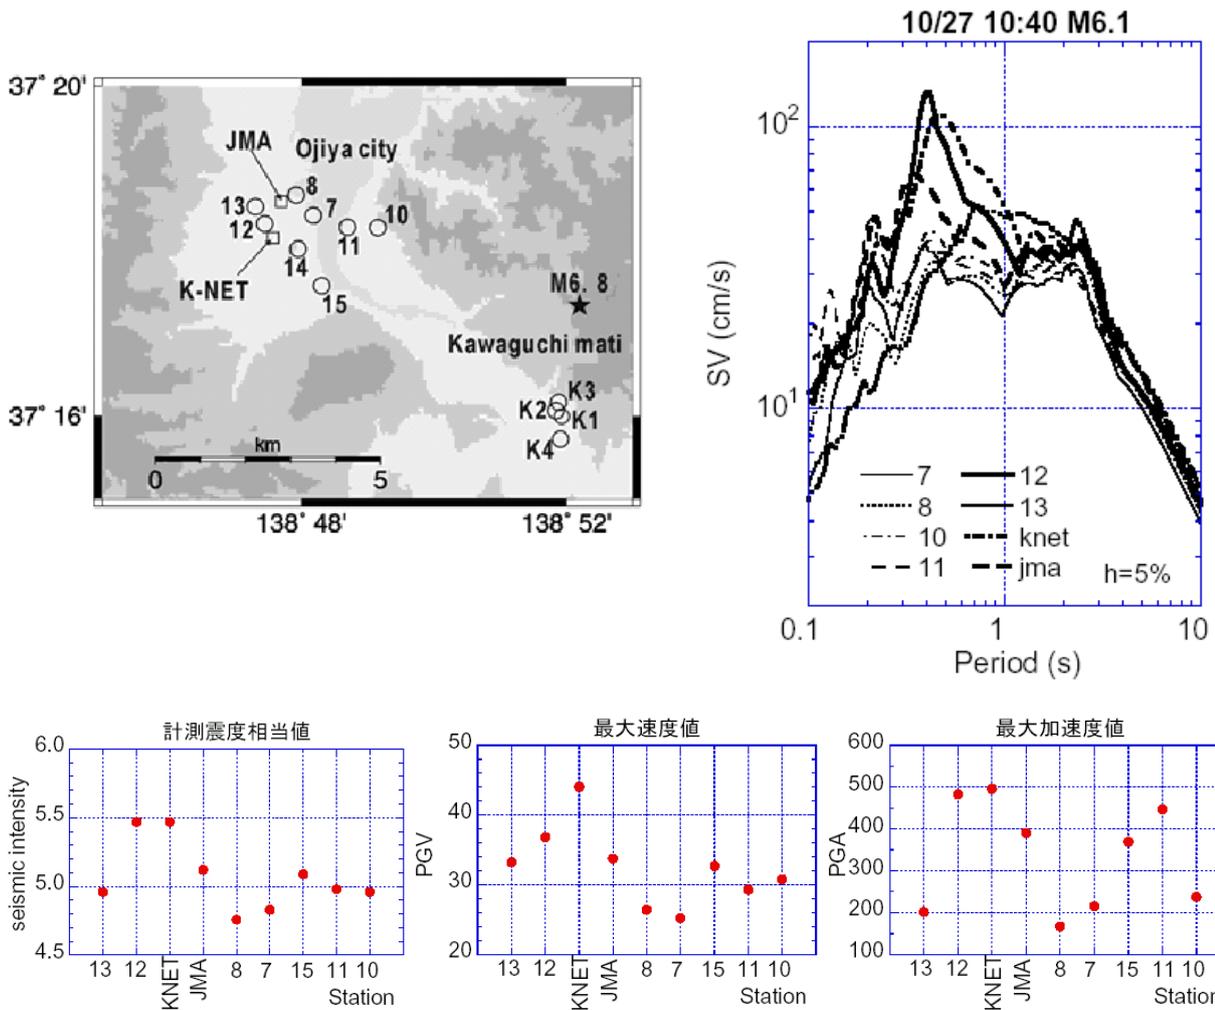
図 10 小千谷市における余震観測例 (山中他 2004)
 左上: 余震観測点、右上: 10月27日の余震時 (M6.1) における速度応答スペクトル
 下: 10月27日の余震時 (M6.1) における計測震度、最大速度、最大加速度値の比較

JMA 小千谷と K-net 小千谷における地震動特性の差異に関し、図9には山中ら (2004) による小千谷市での余震観測例を示す。図で観測点8は JMA 小千谷に近く、観測点12が K-net 小千谷に近い。図には10月27日の余震時 (M6.1) における速度応答スペクトル、計測震度、最大速度、最大加速度値の比

較を示しているが、JMA 小千谷に比べ、K-net 小千谷の値はいずれも大きくなっている。応答スペクトルではK-net 小千谷や観測点12に顕著に見られる周期0.4秒程度の卓越周期は、他の観測点では見られず、本観測点近傍に特有な地盤特性があることが分かる。以上のことから JMA 小千谷と K-net 小千谷での地震動特性の差異は、表層地盤特性の違いが大きく影響していると考えられる。

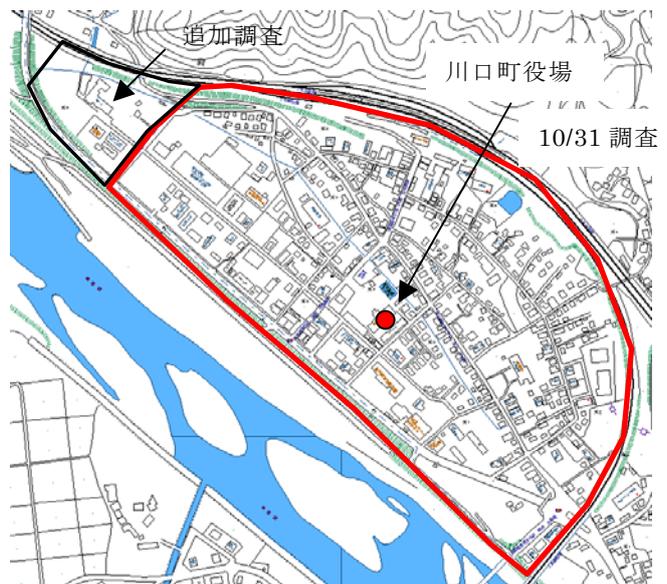
図 11 川口町における全数調査の対象地域

本震の際、小千谷市や川口町にて震度7を観測しており、著者らはその周辺地域で建物の全数調査を行っている。特に建物の被災度や表層地盤との関係が興味あるところである。ここでは図11に示す10月31日に行った川口町役場周辺の355棟の外観目視による全数調査の結果を紹介する。

表1より全建物(355棟)の8割以上の建物は木造であり、全体で全壊率(D4以上)は13%である。一方、全木造建物(288棟、倉庫や車庫は除いた)では、古い建物は多いものの(10年以上で77%)、9割以上の基礎は雪国使用の高床式か布基礎、屋根は8割以上は軽い金属屋根であり、耐震性は比較的高いことが分かる。全木造家屋の全壊率は14%であり、境他(2004)による調査結果(全壊率約17%)より若干小さな値である。同様に非常に古い木造家屋の全壊率は46%、古い木造家屋は10%、新しい木造家屋では0%であり、被害は古い木造家屋に集中している。
