2014年長野県神城断層地震における建物被害調査

石川理人¹⁾、久田嘉章²⁾

要 約

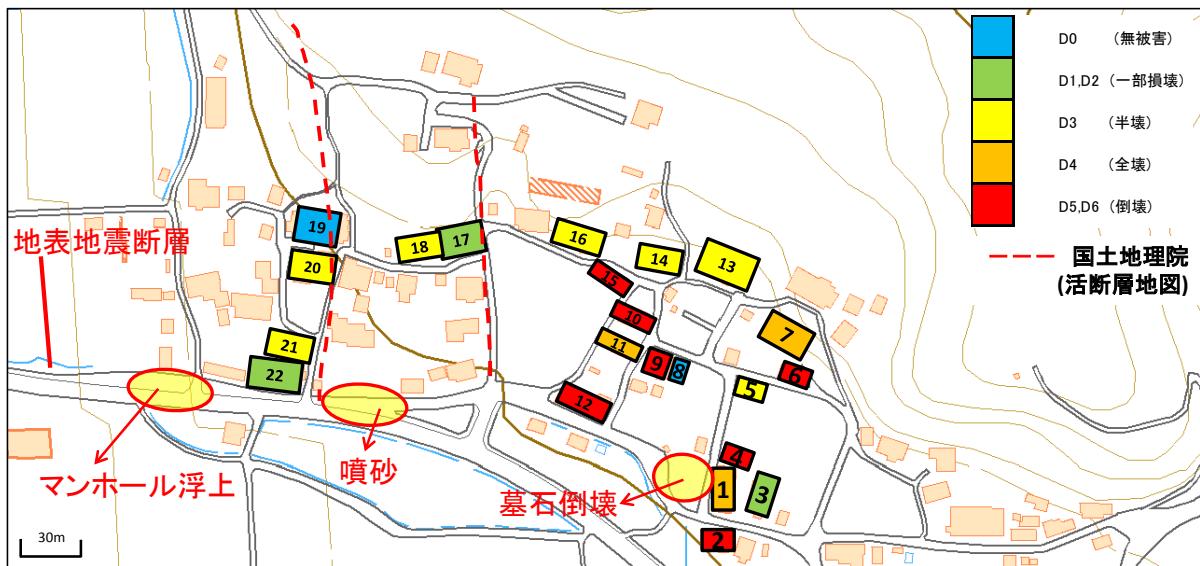
図2 堀之内地区の建物被害分布(国土地理院地図に加筆)

表1に示すように、堀之内地区においては倒壊率（D5以上）が32%、全壊率（D4以上）が45%であり、その中でも築30年以上と考えられる建物では全12棟中、6棟が倒壊、2棟が全壊であり、倒壊率と全壊率はそれぞれ50%と67%と被害が集中した。一方、新しい建物（10年より新しい）には倒壊・全壊が確認されなかった。この地震による地表地震断層から約100m西に離れた地域にあり、国土地理院の活断層地図における活断層の位置（図2では点線にて記載）とは一致していなかった。建物の主な被害原因は断層ズレというよりも、主に強震動や盛土崩落などによる地盤変状に起因すると推定された。

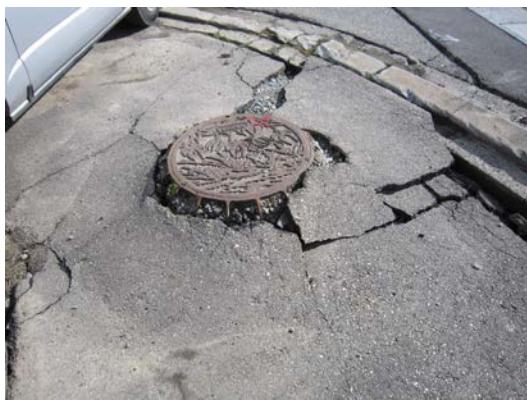
図2と表1に堀之内地区の建物被害調査結果を、写真1~8に被害状況を示す。この地区の西部には地表地震断層が確認され、国道沿いにおいてはマンホールの浮上やアスファルトの亀裂から噴砂が確認できるなど液状化が発生していた(写真1, 2)。調査建物数は22棟であり、内訳はD5(倒壊)が7棟(32%)、D4(全壊)は3件(14%)、D3(半壊)は7件(32%)、D2・D1(一部損壊)が3件(14%)、D0(無被害)が2件(9%)であった。建物被害は古い木造家屋(30年程度より古い)に集中する傾向がみられ、新しい建物

写真1 マンホールの浮上

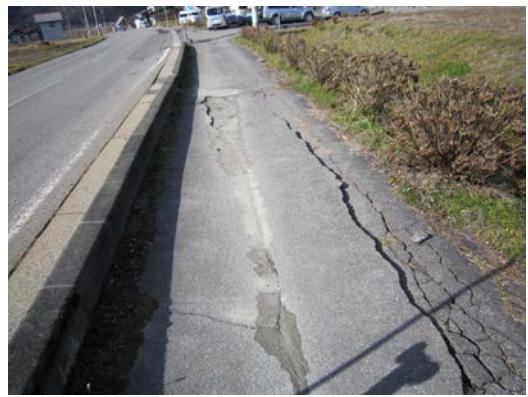
写真2 アスファルト亀裂からの噴砂

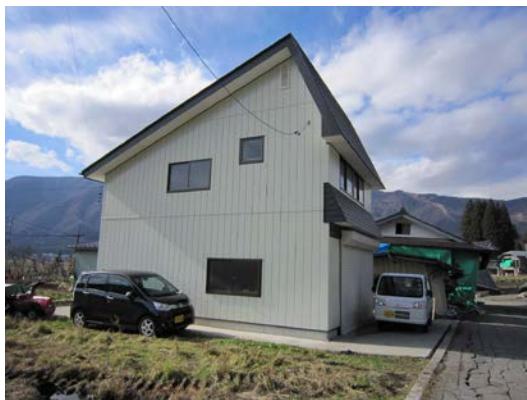
(10年程度より新しい)への全壊など甚大な被害は確認されなかった。例えば、写真3,4は隣接している建物(図2の建物番号8,9)であるが、新しい建物(写真3)の被害は軽微であり、非常に古い建物(写真4)は柱が傾斜するなど甚大な被害が生じていた。図2の建物番号16の住宅では、東側に非常に古い伝統木造家屋があり、その西側に新しい建物を増築していた(写真5)。既設の木造建物は半壊であり、応急危険度判定において赤とされていたが、増築部はガラス等の破損はあるものの軽微な損傷は見られなかった。写真6は比較的新しい建物(古い:10から30年程度)であったが、柱が基礎から抜けて倒壊していた。その他、建物全体が盛土の擁壁からずれ落ちている場合(写真7)、傾斜地上の建物の基礎のずれ変位を生じた場合(写真8)など、盛土上の地盤変状に起因する被害が多く確認された。

写真3 在来木造住宅 (D0)

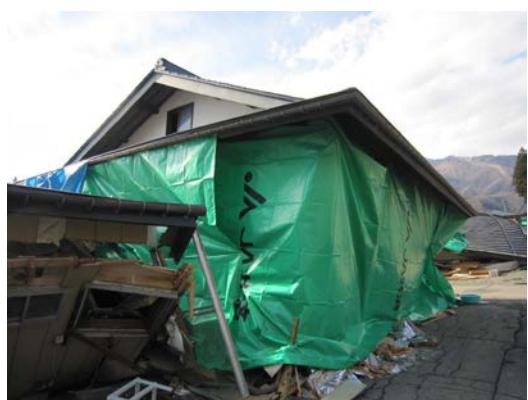
写真4 木造平屋住宅 (D5)

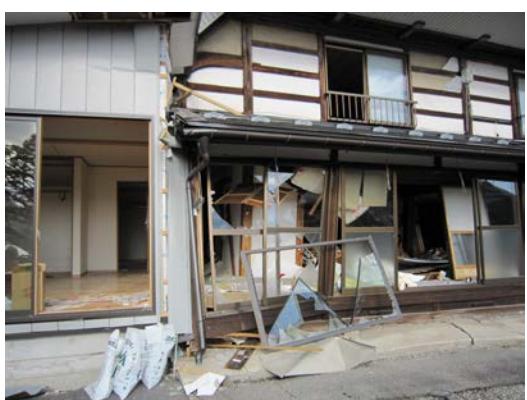
写真5 伝統木造住宅 (左:増築 右:既設) (D3)

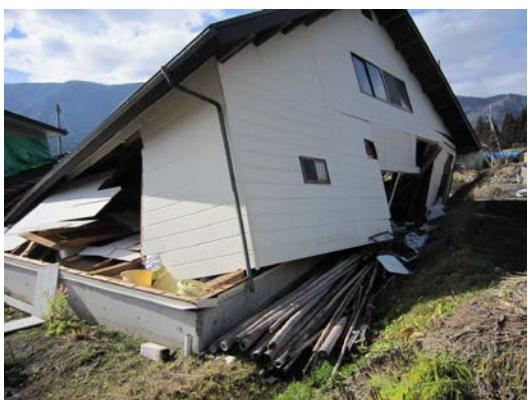
写真6 在来木造住宅 (D5)

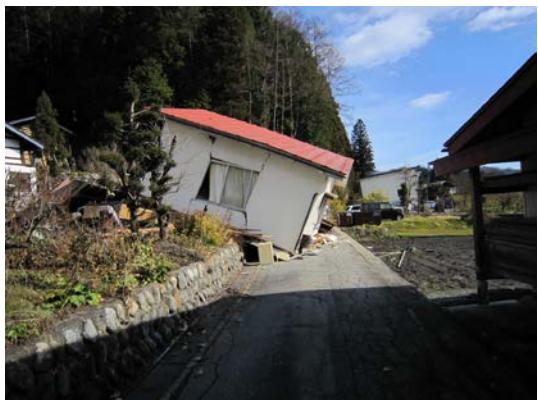
写真7 在来木造住宅 (D5)

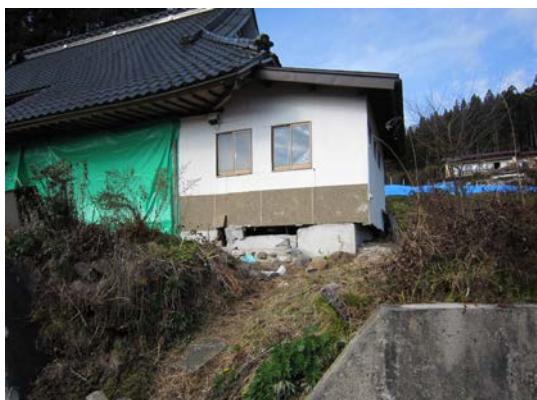
写真8 在来木造住宅 (D3)

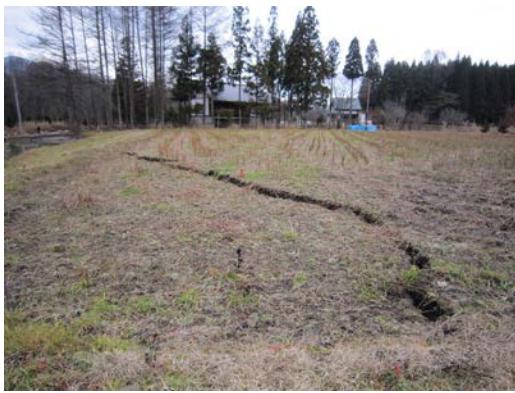
写真9 農地内の地表地震断層

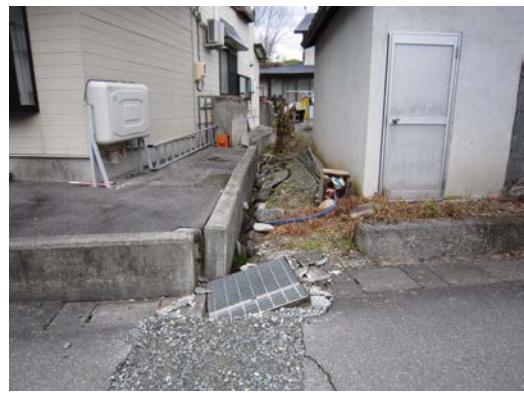
墓石の倒壊地区の南側の地域（図3(b)）で実施した建物被害調査では、D3が3棟、D2・D1が1棟と、D4以上の甚大な建物被害は確認されなかった。地表地震断層は住宅の間に現れており、側溝などの変形（写真10）や地盤変状等が確認された。D3と判断された建物は、いずれも強震動ではなく断層ズレに起因する基礎の変形や建物の傾斜による被害であった。地区内に石柱がいくつか確認されたが、転倒したものは無く、やはり地震動は強くなかったと推測される。一方、国土地理院の活断層の位置は、図3の点線であり、今回の地震で出現した地表地震断層とは一致しなかった。

写真10 住宅地域の地表地震断層

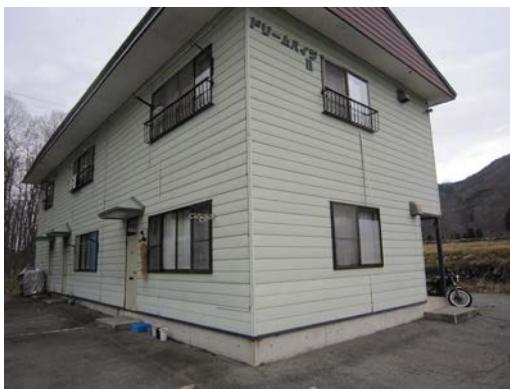
大出地区は白馬駅の東に位置し、明瞭な地表地震断層が確認されている（図3(a), 写真9, 10）。既往の調査では地表地震断層近傍では強震動の被害ではなく、断層ズレによる地盤変状による被害が多いとされている^{4), 6)}。大出地区でも同様に、断層から数十mの地点にある木造の住宅（写真11）や倉庫には大きな被害は確認されなかった。一方、墓石の転倒に関しては、主に南北方向に転倒する傾向が見られた（写真12）であった。K-net白馬の強震観測記録にも東西よりも南北方向に強い揺れが確認されており、この点についてはシミュレーション等による解析での詳細な検討が必要と考えられる。

写真11 地表地震断層近傍の建物 (D0)

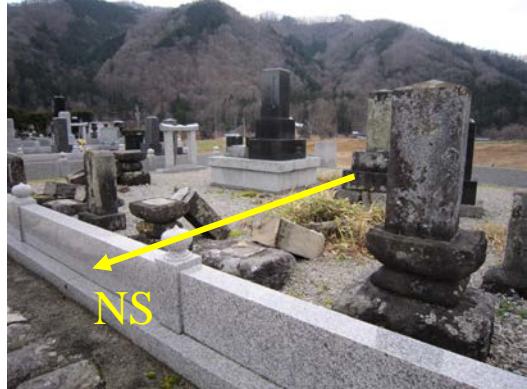
写真12 断層近傍の墓石

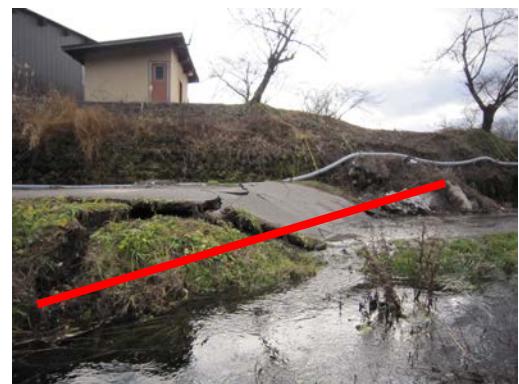
白馬駅の北東方向に位置し、大出地区の北側にある城山地区でも1m近い段差で東側が隆起する明瞭な地表地震断層が確認された。この地区は他機関の速報^{例えば12)~14)}等においても報告されているが、約1mの永久変位（写真13）が現れた地点である。大出地区と同じくこの地区も断層近傍であるが、断層から数m離れた地点にある建物（写真14）は被害や損傷は確認されなかった。写真13に確認される建物も断層から数mの地点にあるが、外観からは被害はなく無被害（D0）である。また写真13の南側に位置し、建物敷地内に地盤変状が確認された工場（写真17）についても、倉庫や建屋も含めて倒壊などの被害はなく無被害（D0）であった。この地区についても大出地区と同様に断層ズレに起因する顕著な地盤変状が生じたが、強震動による被害は確認されなかった。

写真13 城山地区における地表地震断層
(断層を実線で記載)

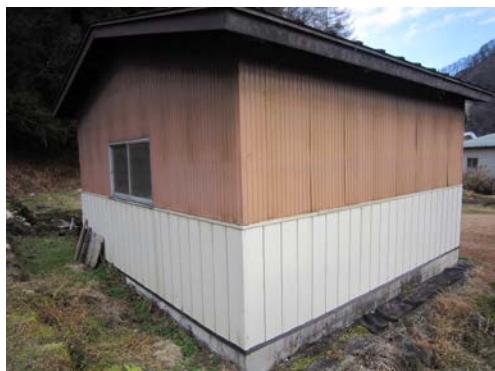
写真14 断層近傍に立つ建物 (D0)

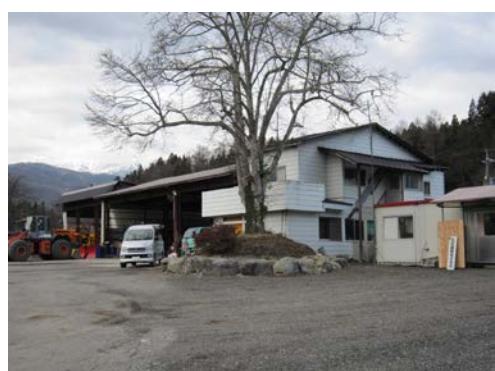
写真15 断層近傍の建物 (D0)
