長周期地震動と建物の対策の現状

久田嘉章
(工学院大学建築学部)

2016年熊本地震における地表地震断層の直上の建物被害と対策

2016年熊本地震の地表地震断層と建物被害調査

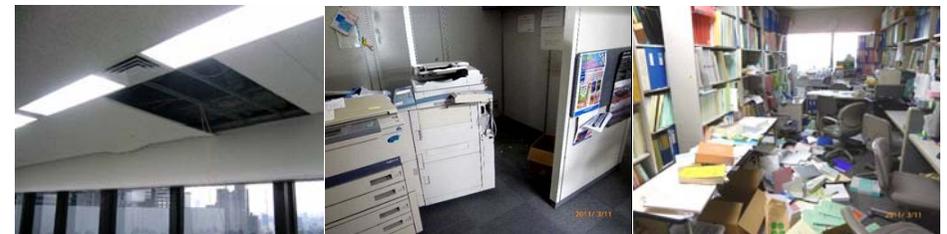
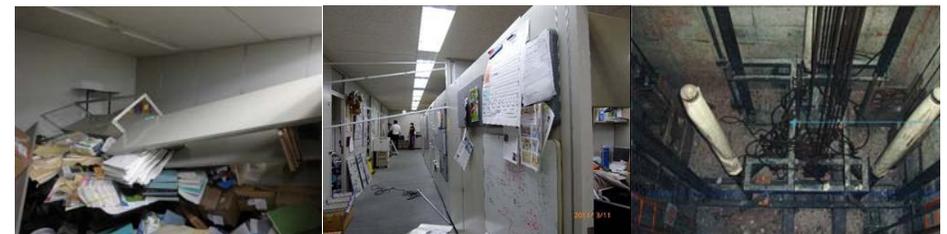
24F(固定していなかった本棚の転倒、間仕切り壁の大変形)

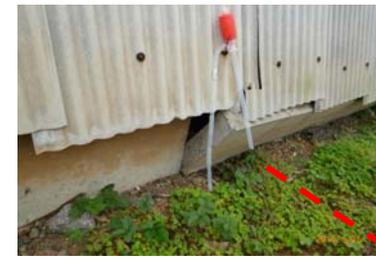
無補強コンクリートブロックの被害

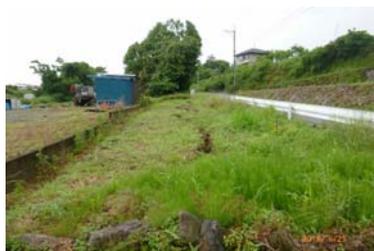
敷地南面の地表地震断層による亀裂

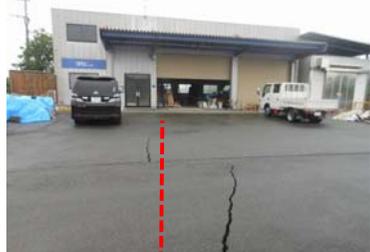
建物北面の敷地の亀裂(建物が外観上無被害)

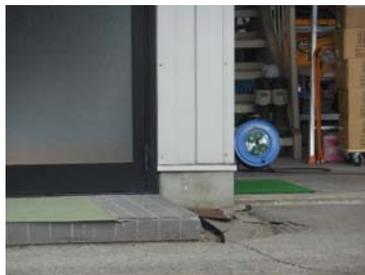
建物柱脚部の地盤亀裂(基礎は無被害)

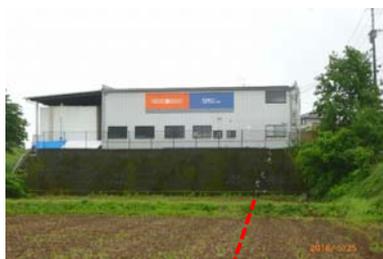
敷地北面の盛土擁壁の亀裂

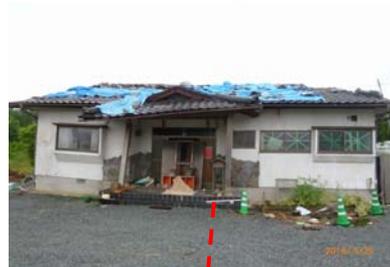
地表地震断層と建物北面

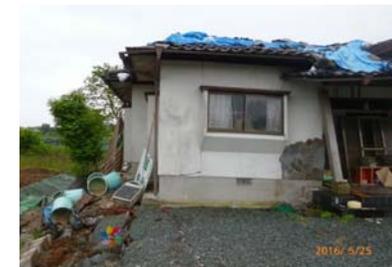
盛土の被害(北面)

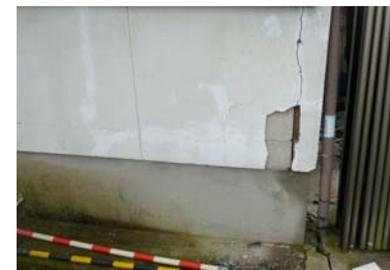
べた基礎と柱接合部の被害

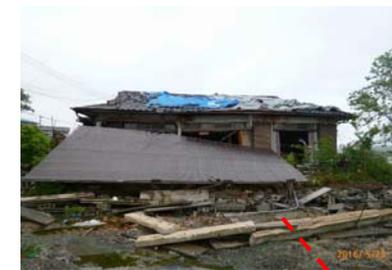
建物南面の被害(壁量の不足)

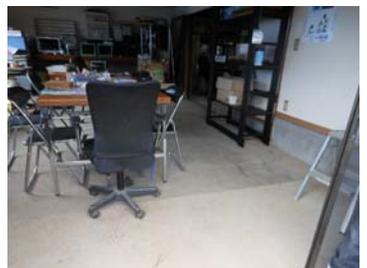
建物北面庭の地表地震断層によるずれ変形 建物室内(べた基礎であり、ほぼ無被害)
⇒当時では珍しいべた基礎等で大被害を免れたが、家主は公的援助が得られず後悔している・・・

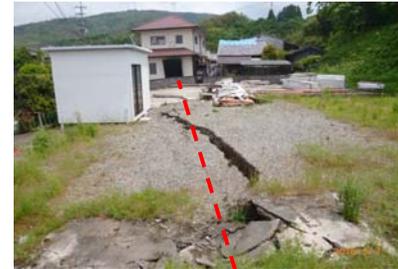
地表地震断層による段差(建物西面)

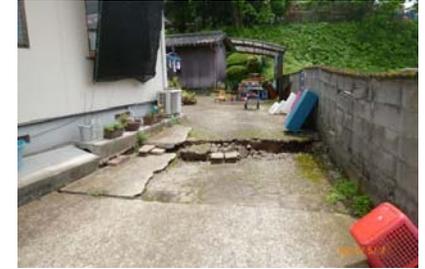
地表地震断層による敷地段差(西面)

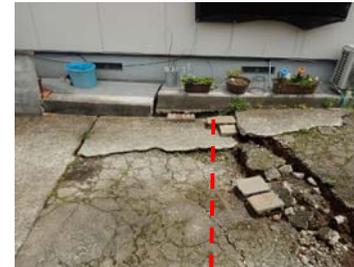
基礎の亀裂(西面:べた基礎等で被害軽微)

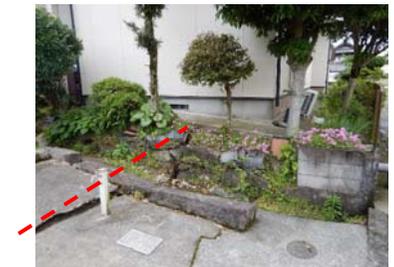
地表地震断層による段差(建物東面)
