2016年熊本地震における地表地震断層の直上の建物被害と対策

[H-CG37] 熊本地震から学ぶ活断層と地震防災
日本地球惑星連合大会 幕張メッセ
2017年5月20日(土)より

久田嘉章(工学院大学)

2016年熊本地震の地表地震断層と建物被害調査

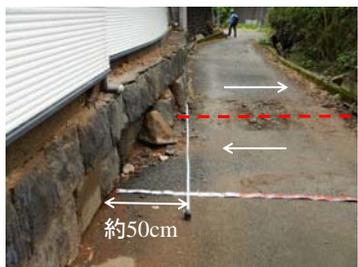
南面道路の地表地震断層 (左建物は納屋)

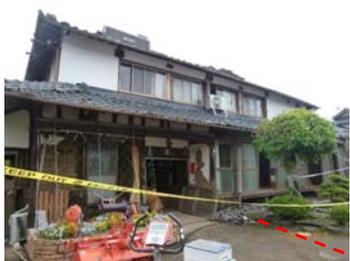
築約80年の伝統木造農家(南面)

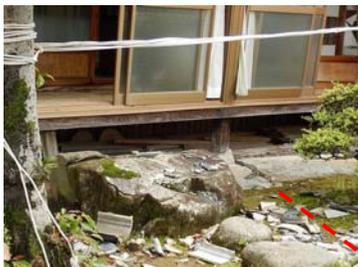
地表地震断層と束基礎・柱のずれ(南面)

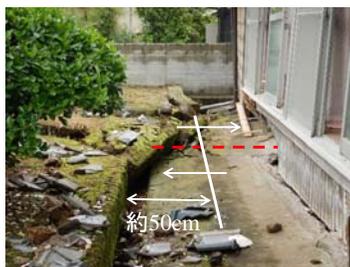
断層のずれによる建物変形(北面)

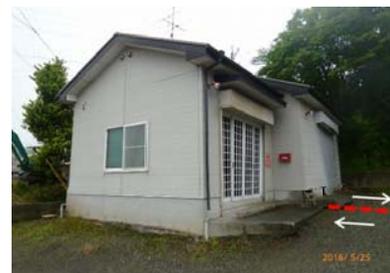
地表地震断層と古い在来木造住宅の被害

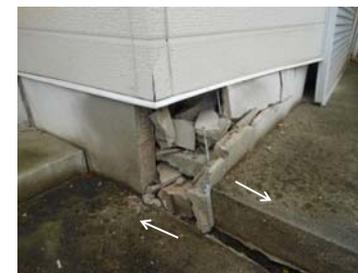
断層ずれと無筋コンクリートブロックの被害

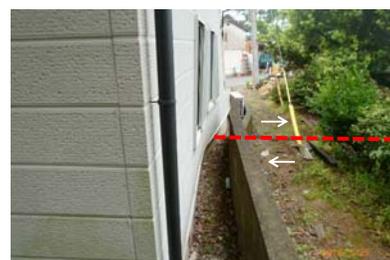
地表地震断層と同建物の傾斜被害(南面)

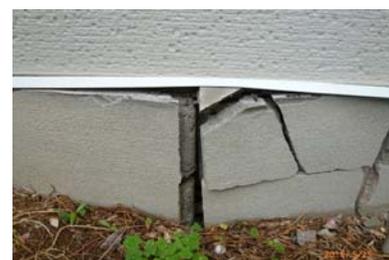
無筋コンクリートブロック基礎の被害

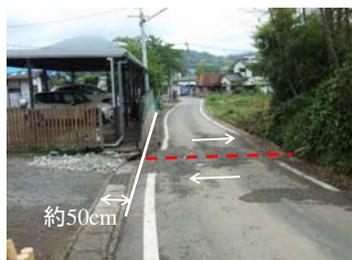
正面道路の地表地震断層(約50cmのずれ)

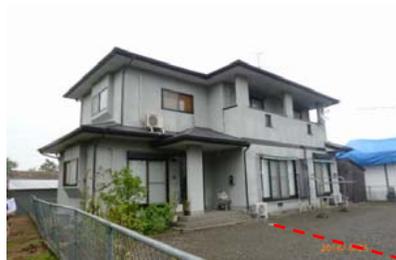
新しい軽量鉄骨造(南面、外観上無被害)

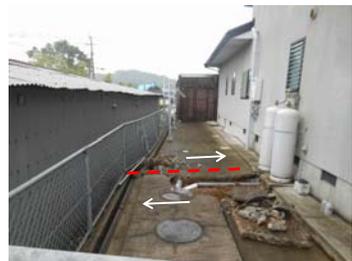
北側は約1.5mの盛土と地表断層のずれ (べた基礎・耐震壁で基礎・建物は変形せず)

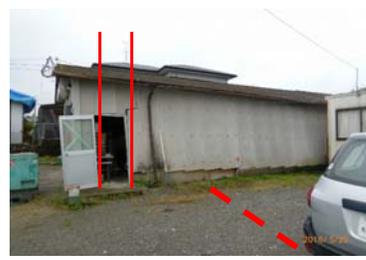
地表地震断層と傾斜した鉄骨造工場

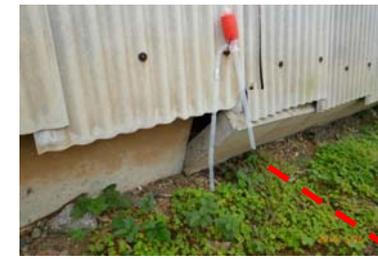
無補強コンクリートブロックの被害

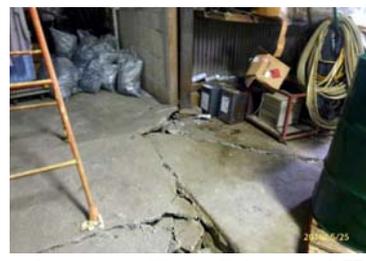
建物内の被害の様子(無筋の土間コンの被害、基礎の破壊により躯体構造も変形)

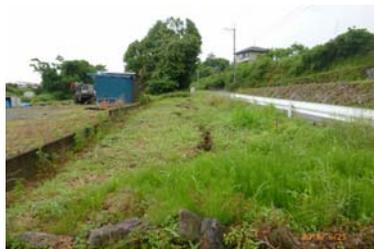
敷地南面の地表地震断層による亀裂

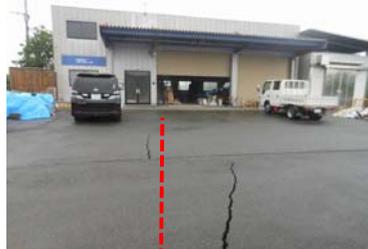
建物北面の敷地の亀裂(建物が外観上無被害)

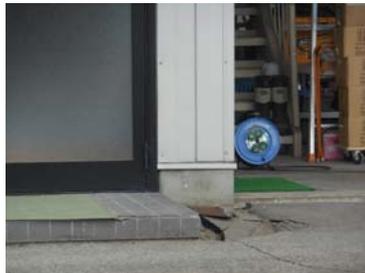
建物柱脚部の地盤亀裂(基礎は無被害)

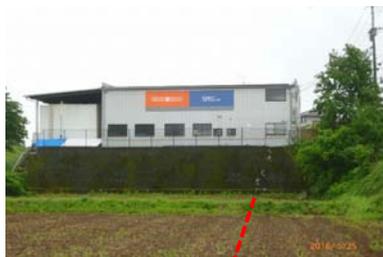
敷地北面の盛土擁壁の亀裂

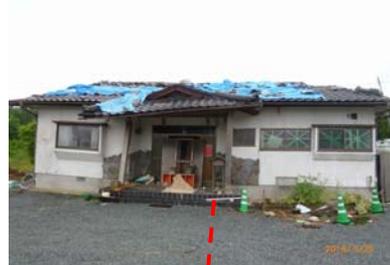
地表地震断層と建物北面

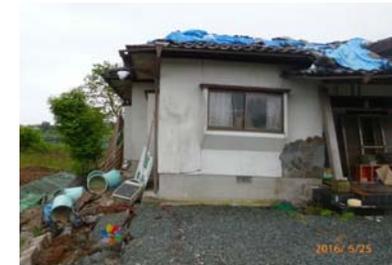
盛土の被害(北面)

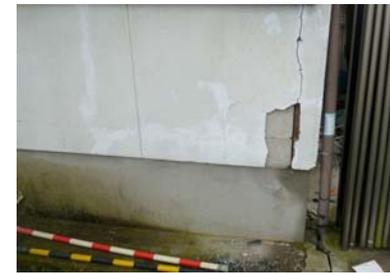
べた基礎と柱接合部の被害

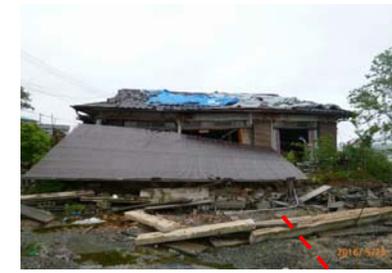
建物南面の被害(壁量の不足)

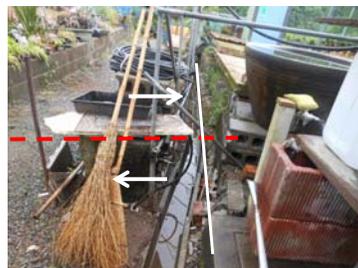
建物北面庭の地表地震断層によるずれ変形 建物室内(べた基礎であり、ほぼ無被害)
⇒当時では珍しいべた基礎等で大被害を免れたが、家主は公的援助が得られず後悔している・・・

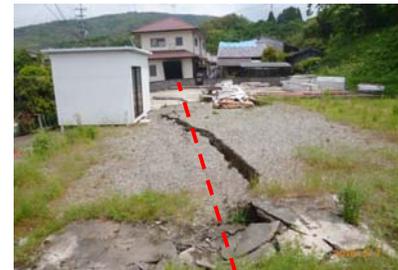
地表地震断層による段差(建物西面)

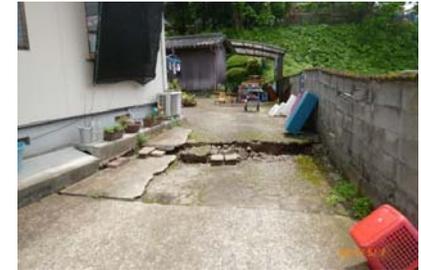
地表地震断層による敷地段差(西面)

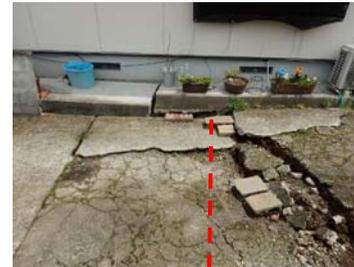
基礎の亀裂(西面:べた基礎等で被害軽微)

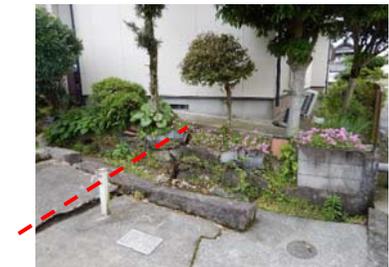
地表地震断層による段差(建物東面)
