地震工学(第7回)

内陸直下・活断層帯の地震被害

建築学部まちづくり学科
久田嘉章

地表断層近傍の建物悉皆調査

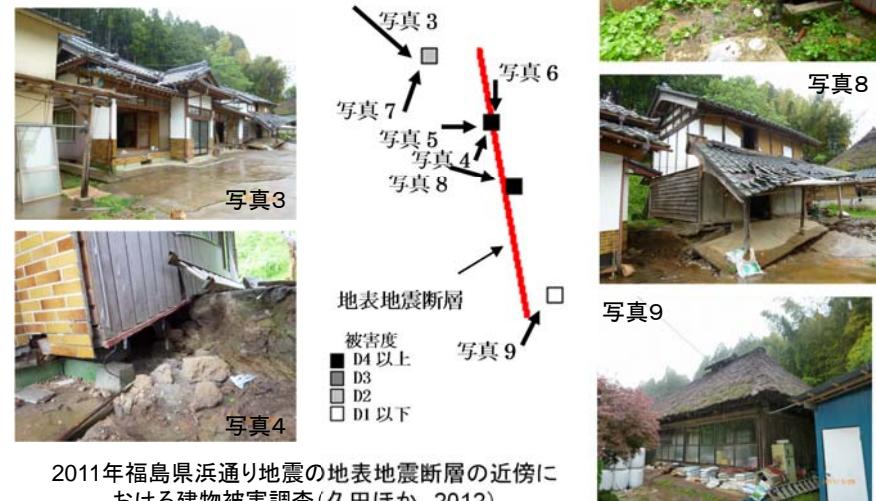
2011年福島県浜通り地震における 地表地震断層直上の建物の被害例 (正断層:字塩ノ平)

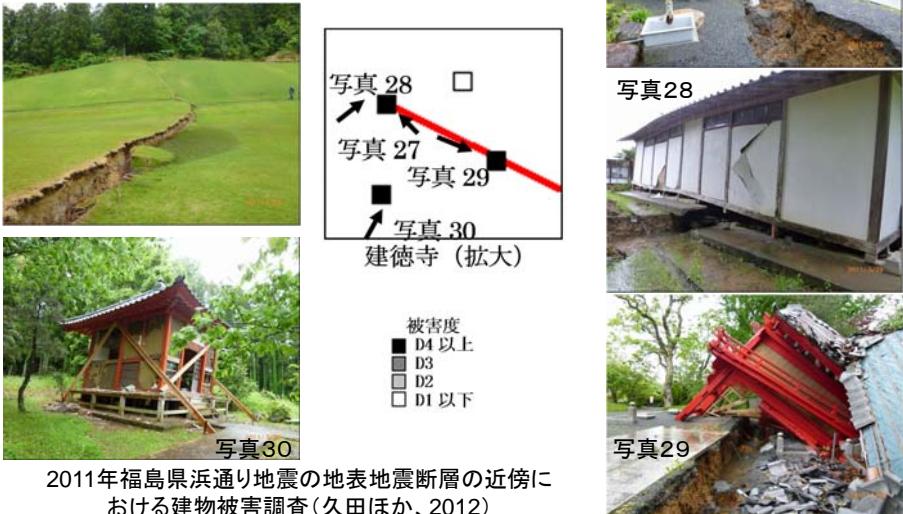
2011年福島県浜通り地震における 地表地震断層直上の建物の被害例 (正断層:いわき市内)

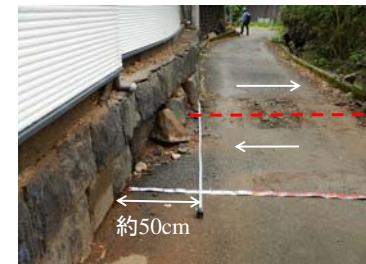
建物①(築80年の伝統木造家屋、D4)

南面道路の地表地震断層 (左建物は納屋)

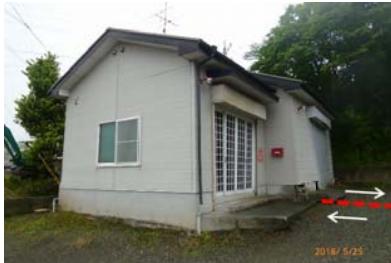
建物④(古い在来木造建物、D4)

地表地震断層と古い在来木造住宅の被害

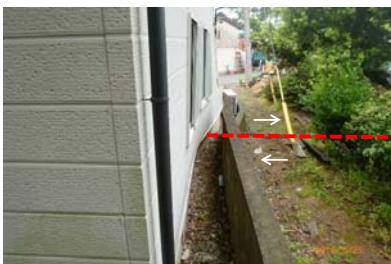
断層ずれと無筋コンクリートブロックの被害

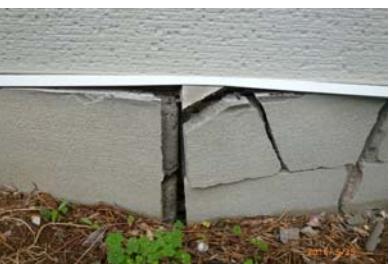
地表地震断層と同建物の傾斜被害(南面)

無筋コンクリートブロック基礎の被害

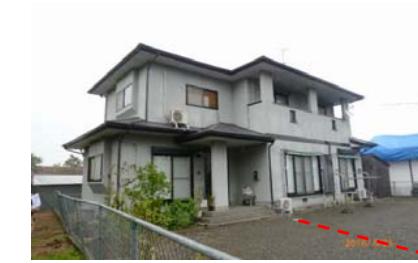
正面道路の地表地震断層(約50cmのずれ)

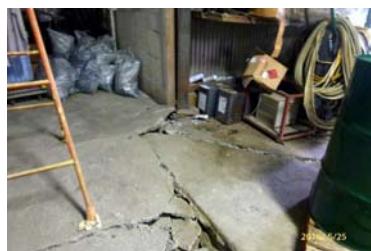
無補強コンクリートブロックの被害

建物内の被害の様子(無筋の土間コンの被害、基礎の破壊により躯体構造も変形)

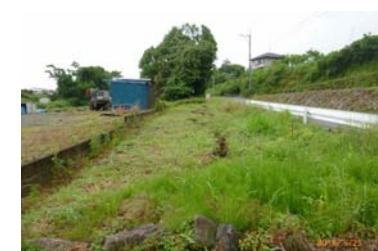
建物⑤(新しい鉄骨造工場、D0)

敷地南面の地表地震断層による亀裂

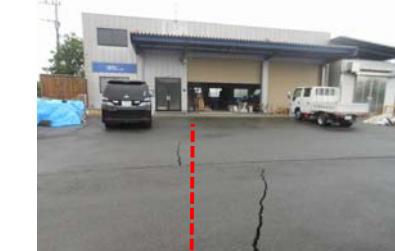
建物北面の敷地の亀裂(建物が外観上無被害)

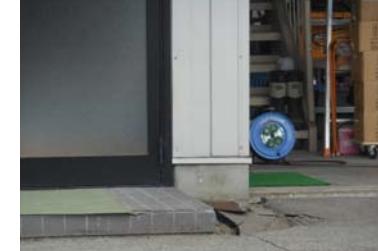
建物柱脚部の地盤亀裂(基礎は無被害)

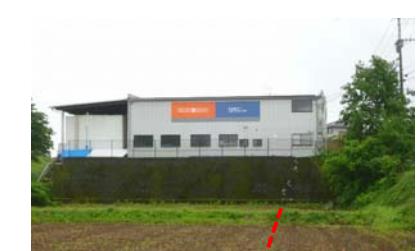
敷地北面の盛土擁壁の亀裂

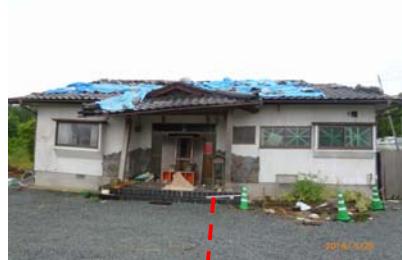
建物⑦(古い在来木造家屋、D4)

地表地震断層と建物北面

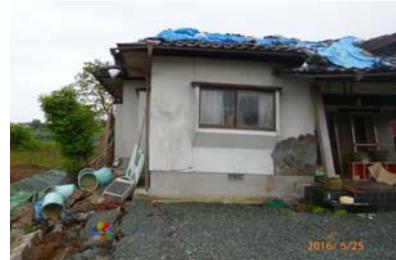
盛土の被害(北面)

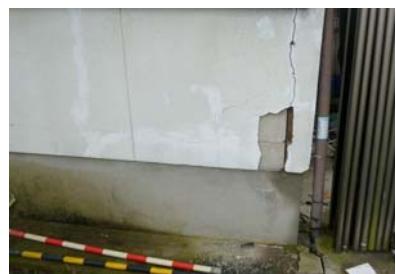
べた基礎と柱接合部の被害

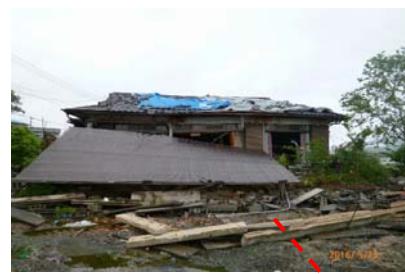
建物南面の被害(壁量の不足)

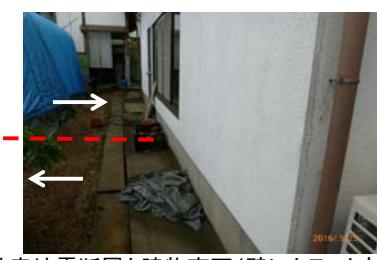
建物⑥(築約20年の在来木造家屋、D2)

建物南面の概観(瓦の落下)

地表地震断層と建物南面(壁にクラックあり)

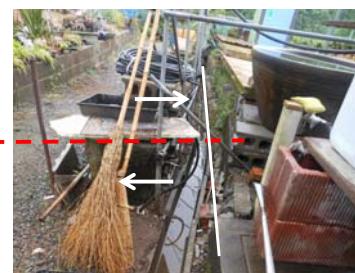
建物北面庭の地表地震断層によるずれ変形 建物室内(べた基礎であり、ほぼ無被害)
⇒当時では珍しいべた基礎等で大被害を免れたが、家主は公的援助が得られず後悔している..

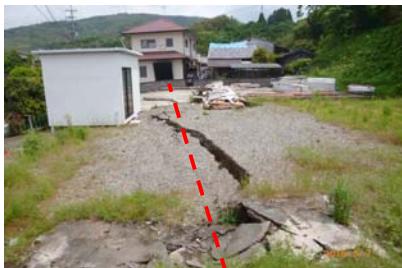
縦ずれ断層上の建物(新しい軽量鉄骨住宅、D1)

地表地震断層による段差(建物西面)

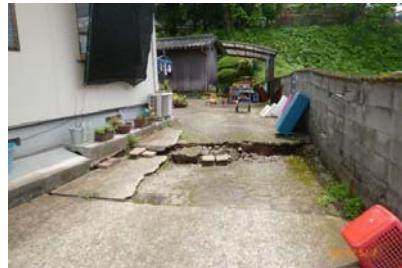
地表地震断層による敷地段差(西面)

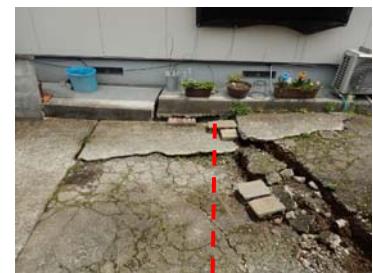
基礎の亀裂(西面:べた基礎等で被害軽微)

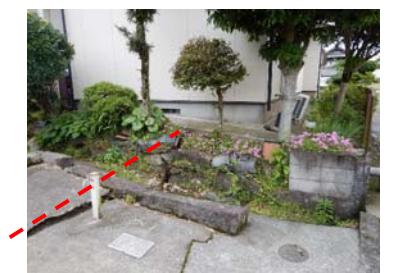
地表地震断層による段差(建物東面)

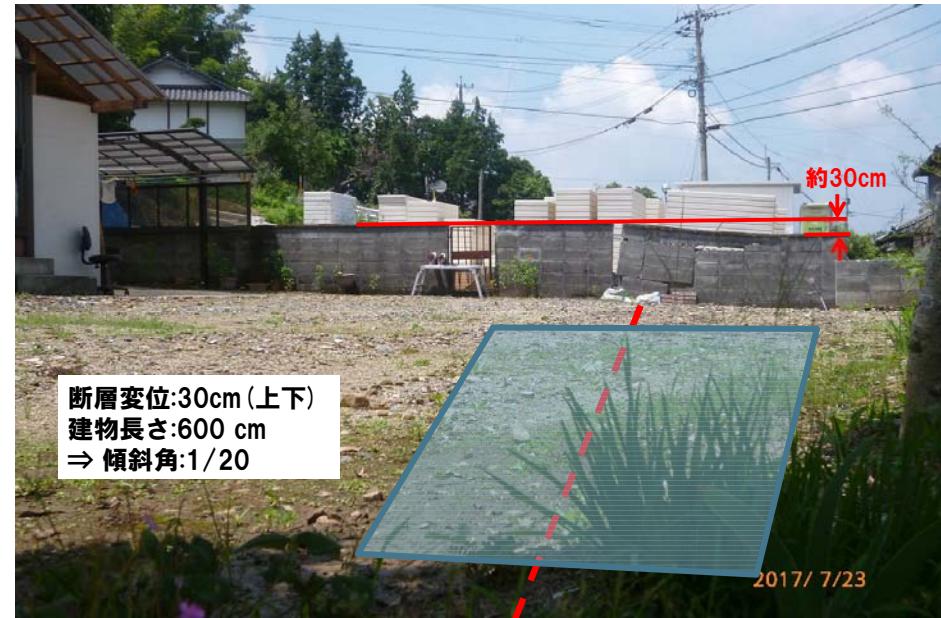
縦ずれ断層上の建物(新しい在来木造?、D1)⇒撤去

断層変位:30cm(上下)
建物長さ:600 cm
⇒ 傾斜角:1/20
