## 東日本大震災における液状化被害と教訓

東京電機大学理工学部 安田進

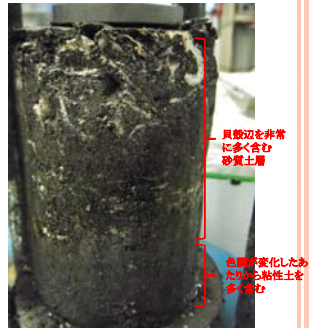
### 浚渫土でサンプリングした試料の状況例

非常に不均質

大きな貝殻も含む

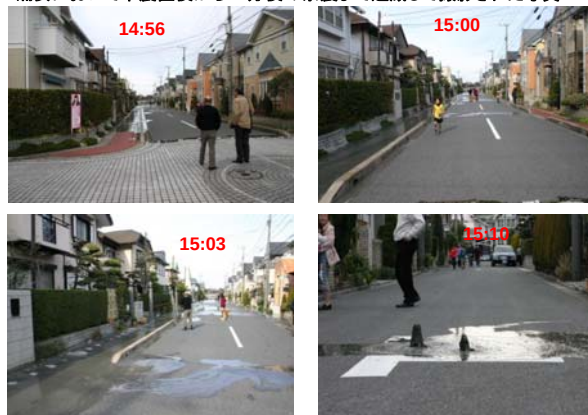
### 浦安において本震直後から29分後の余震まで連蔵して撮影された写真

ここで揺れ始めたのは14:47

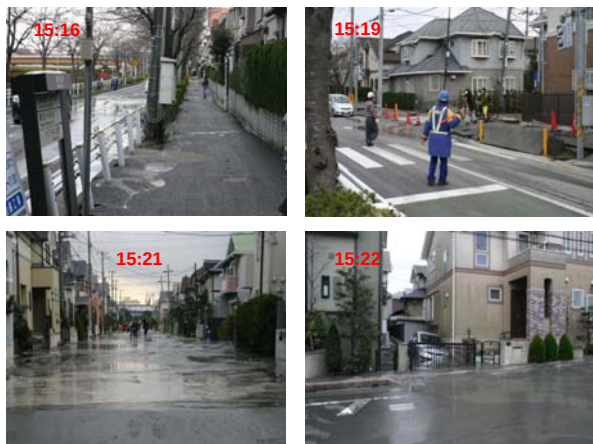
ここで余震で揺れ始めたのは15:16

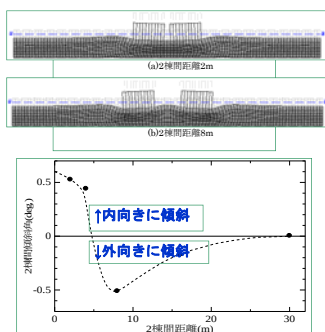
## 傾斜角への隣接する建物の影響

近接する家屋が傾斜する方向の  
パターンの概念図

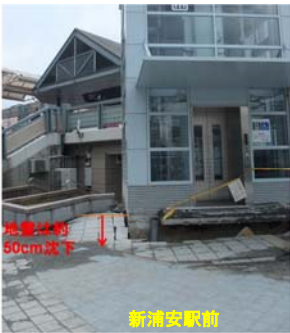
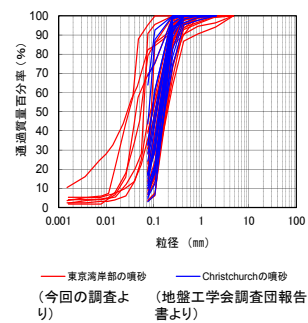
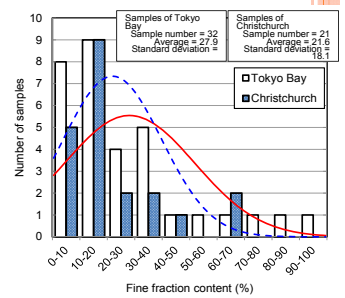
## 6. 噴砂と沈下量の特徴

噴砂が多かったことと地盤の沈下が大きかった理由として考えられること

- ①細かい砂(シルト質砂や砂質シルト)が液状化して透水係数が小さく長時間噴水が続き、余震でも噴水が加速して噴砂量増大。
- ②土粒子が細かいと噴水と共に砂が地表に上がってき易い。
- ③地表に上がった多量の噴砂を取り除いたため地盤の沈下量が加算。

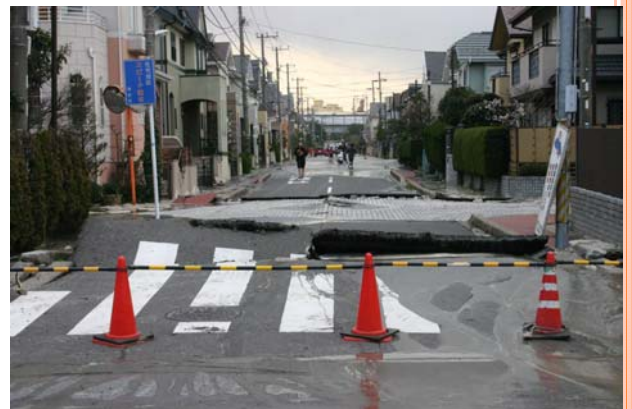
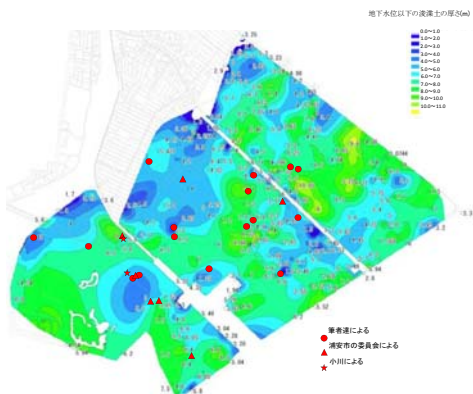
浦安市の小川さんの撮影による

**考えられる原因:**  
液状化が発生した後も揺すられ続け、また、液状化した状態で余震を迎えて5秒程度の周期で大きく揺動したのか？

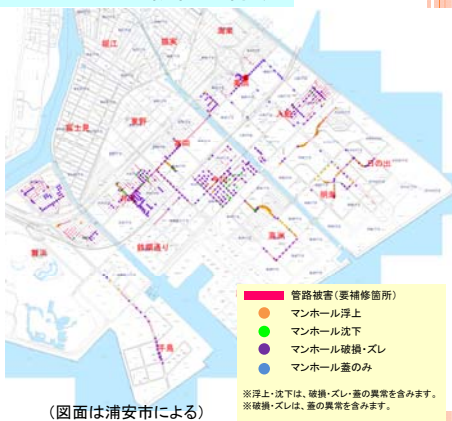
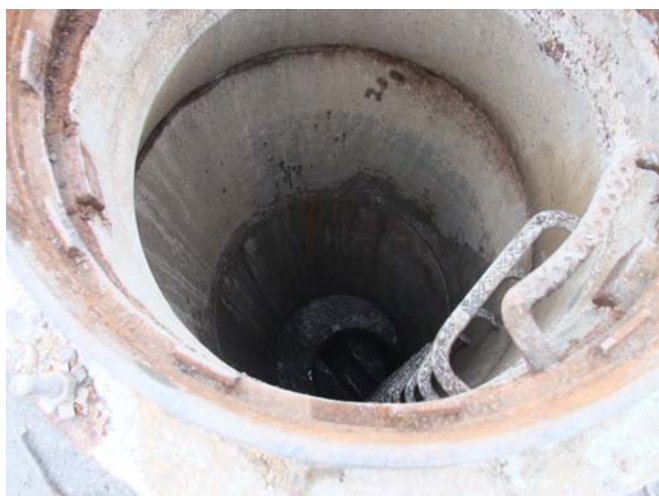
(図面は浦安市による)

a) マンホールが浮き上がった率は新潟県中越地震による長岡などの被害に比べて少ない。一方、マンホールの躯体ズレが多く発生し、また、砂が多くはいりこんでいた。  
b) 管渠には蛇行やたるみが生じ、継手のはずれが多く発生した。また、本管から宅地内に入る箇所被害が多く発生しているようである。

管路被害(要補修箇所)  
マンホール浮上  
マンホール沈下  
マンホール破損・ズレ  
マンホール蓋のみ  
※浮上・沈下は、破損・ズレ・蓋の異常を含みます。  
※破損・ズレは、蓋の異常を含みます。

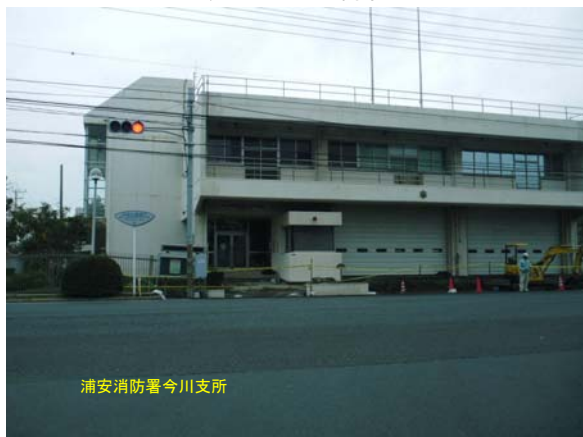
浦安消防署今川支所

## 地盤の沈下にもなう段差による障害

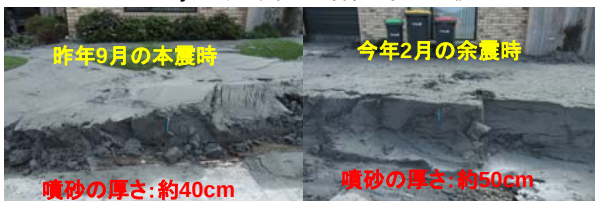
## ニュージーランドのクライストチャーチの液状化 Bexleyでの同じ位置での噴砂の厚さの比較

噴砂の厚さ: 約40cm

噴砂の厚さ: 約50cm

余震の時の方が地震動が大きく液状化が激しかった
