建築設備の地震被害と対策

耐複合災害WG 第7回 話題提供

水谷 国男

2022年3月福島県沖を震源とする地震による建築設備の被害調査

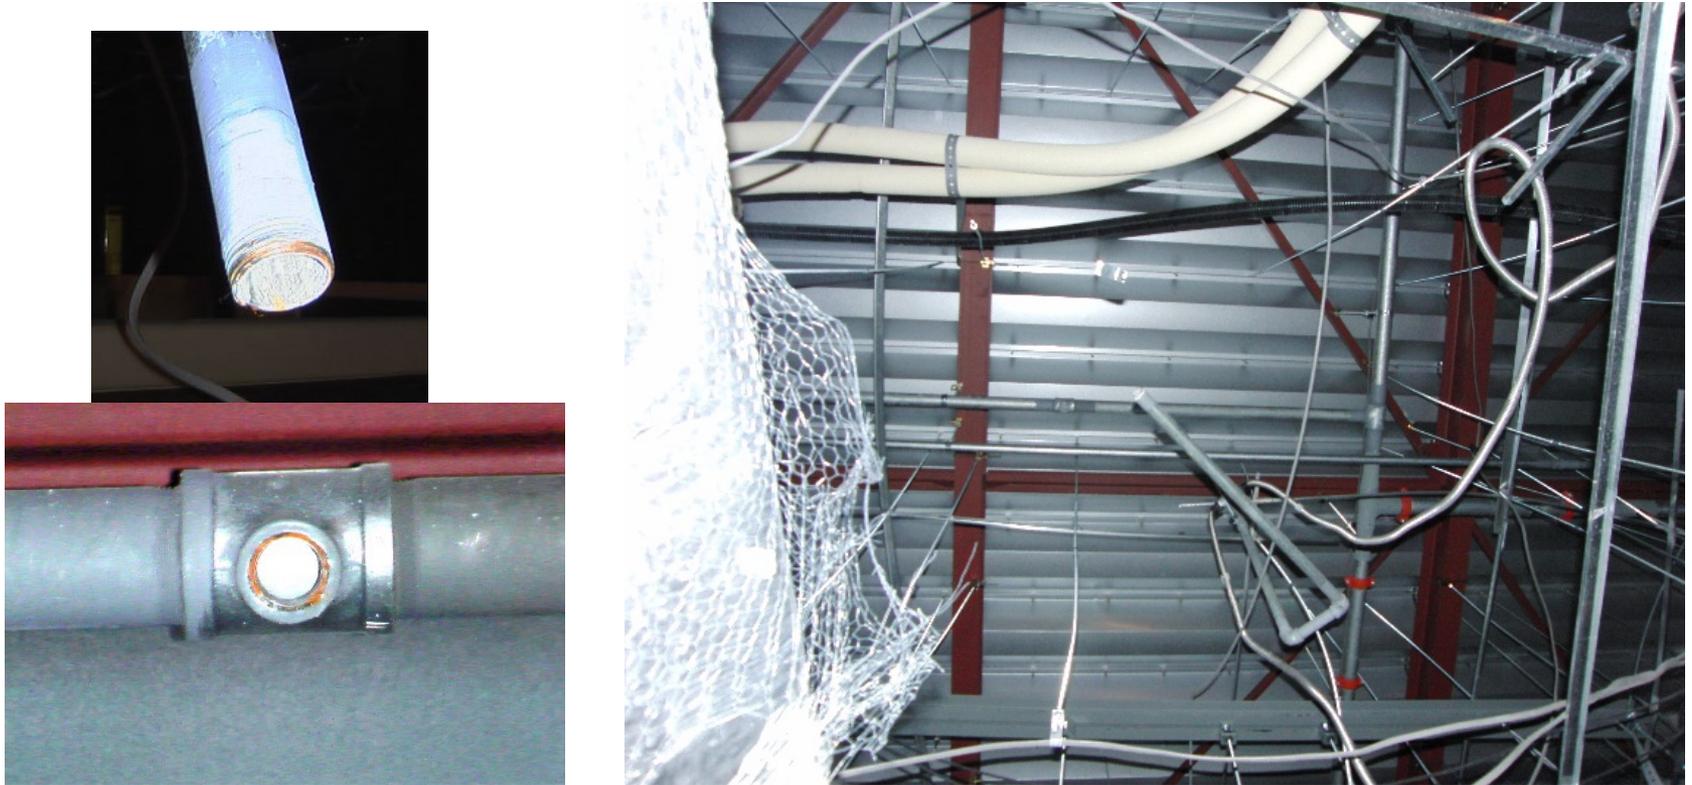
写真1-6 横浜市内建物のスプリンクラー配管断裂事例*1)

写真1-6は横浜市内のS造8階建て建物において、8階のスプリンクラー配管(50Aから25Aへの分岐部)が断裂し、多量の水が流出して大きな被害が発生した事例である。

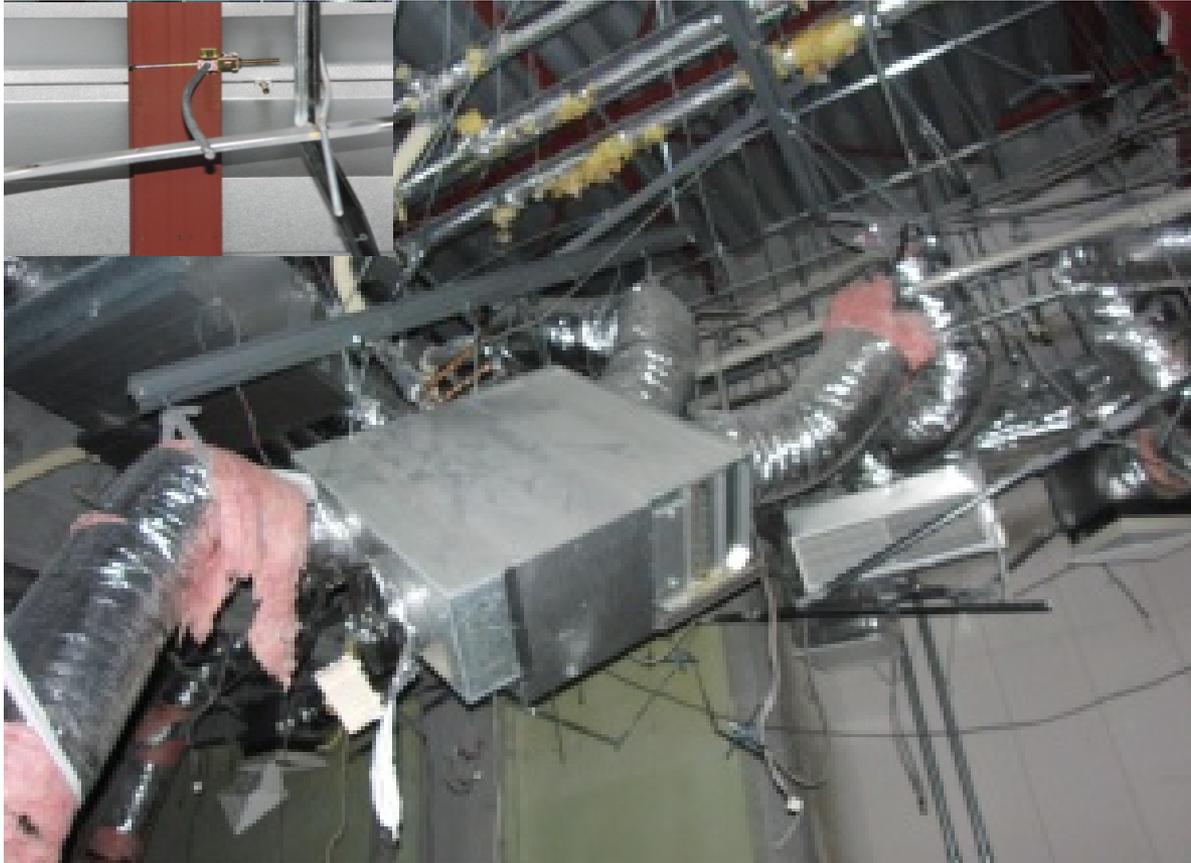
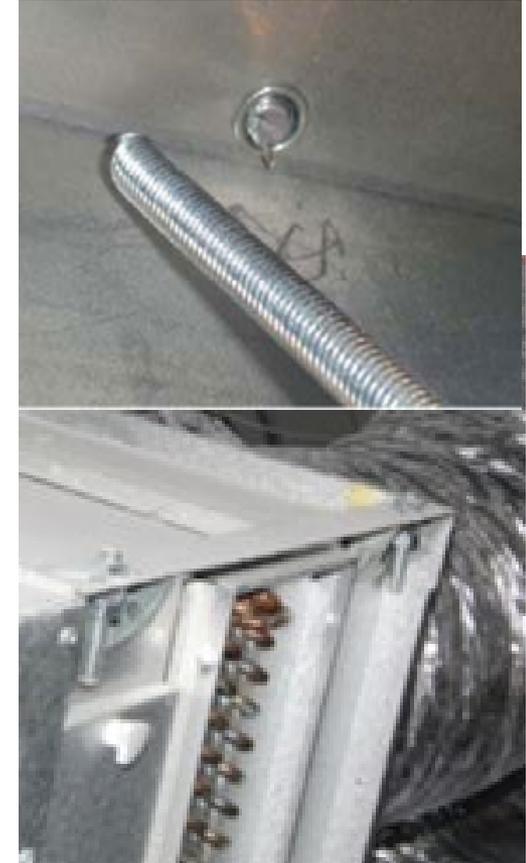
写真1-7横浜市内建物の機器吊ボルト断裂事例*1)

写真1-7は横浜市内のS造8階建て建物において、8階の大型ファンコイルの吊ボルトが断裂し、落下した事例である。

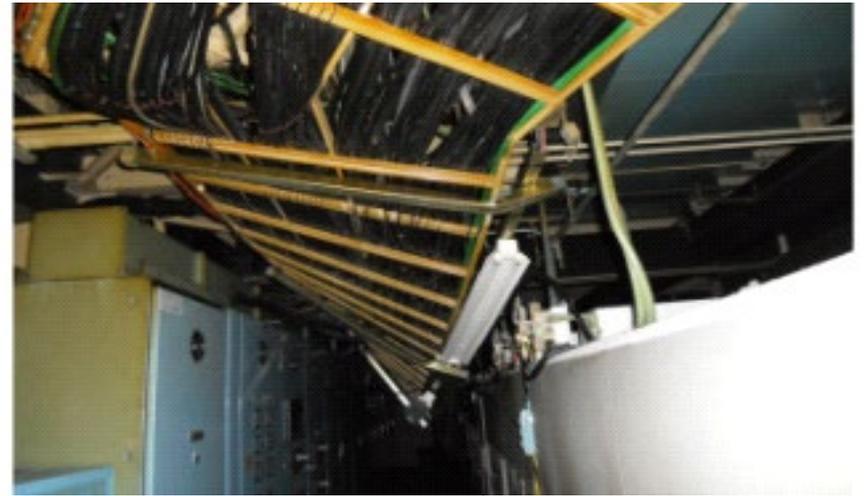
岩手県北上市内工場のケーブルラック落下事例*1)

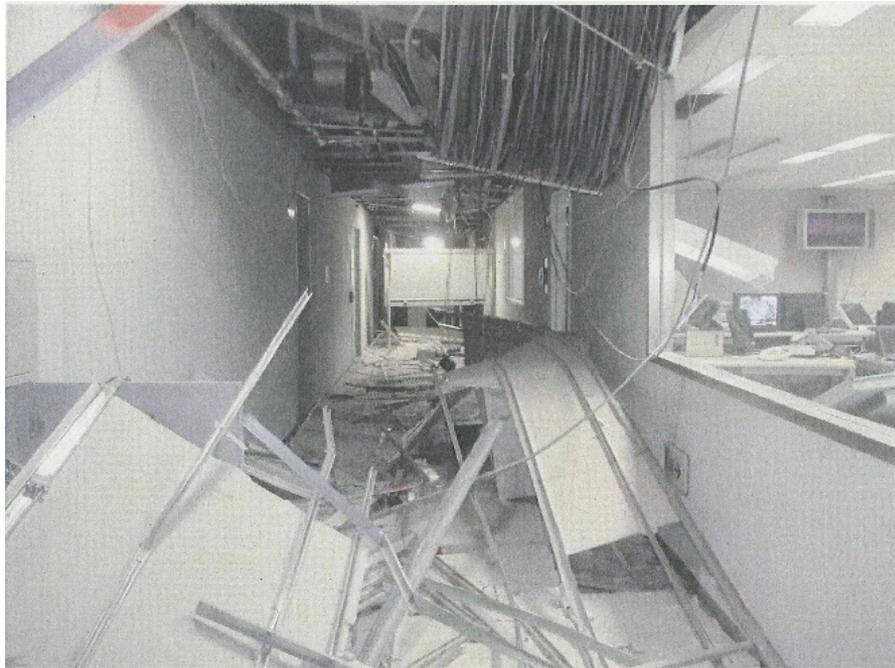
茨城県つくば市内研究施設のケーブルラック落下事例*2)

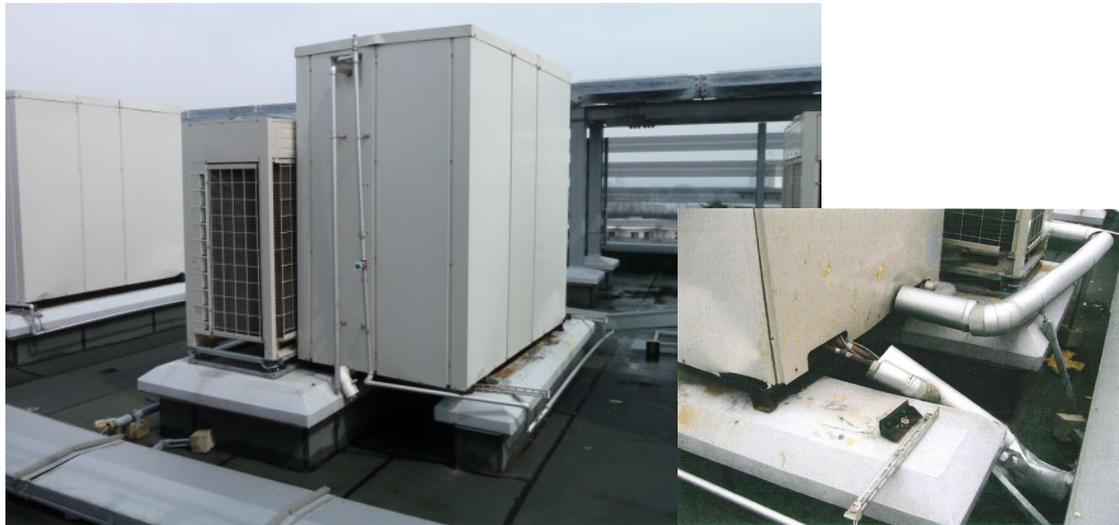
仙台市内4階建て大学校舎屋上の氷蓄熱ユニット脚部破断・移動*2)

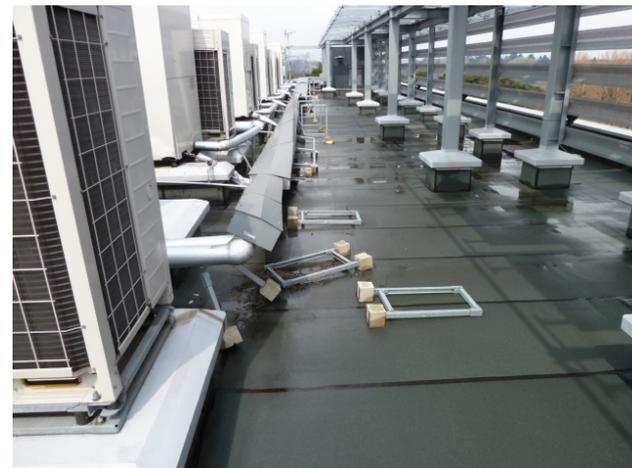
仙台市内4階建て大学校舎屋上の氷蓄熱ユニット配管架台転倒*2)

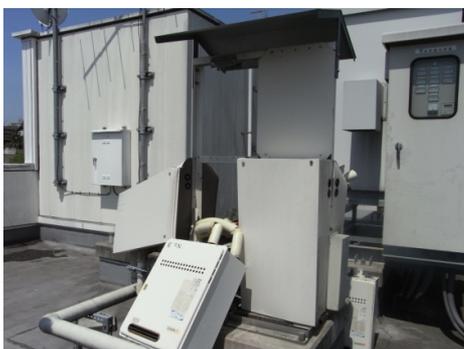
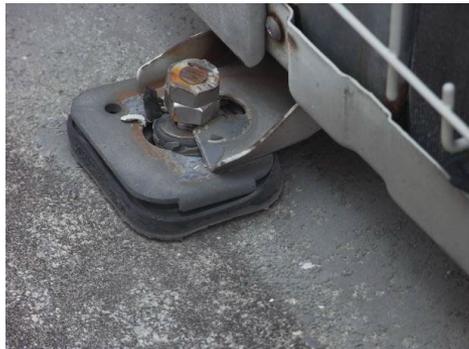
仙台市内2階建て事務所屋上の給湯機脱落と室外機脚部破損*2)

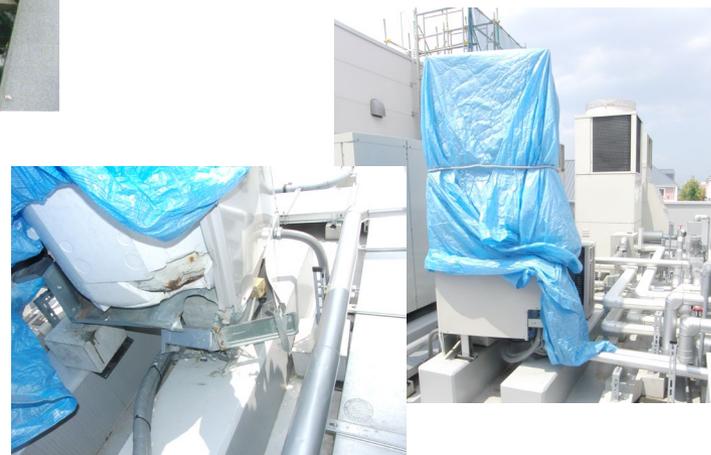
仙台市内2階建て事務所屋上のエコキュート貯湯槽(550L)の脚部破損*2)

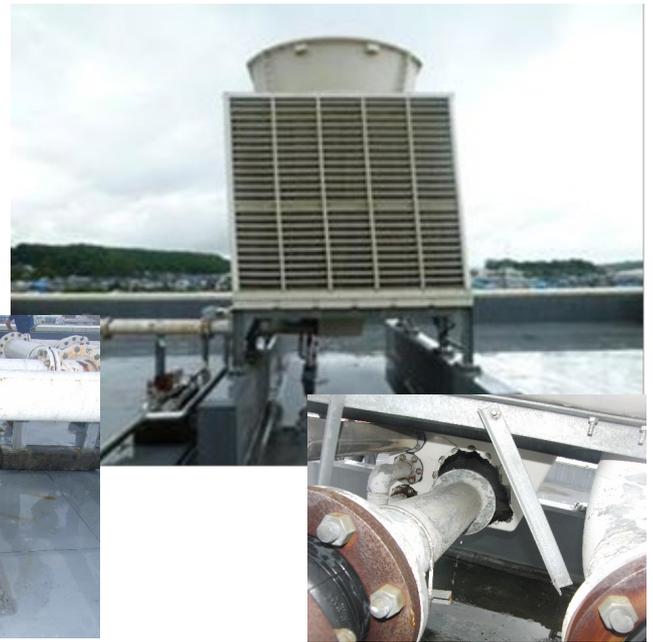
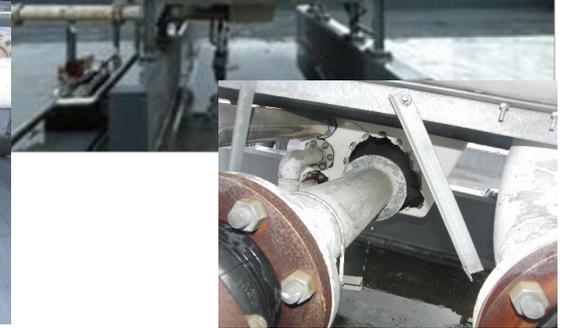
写真2-1 屋上冷却塔の損傷事例*1)

熊本市内8階建て病院屋上冷却塔配管接続部の破損*2)

上益城郡の3階建てRC造庁舎屋上の冷却塔破損*2)

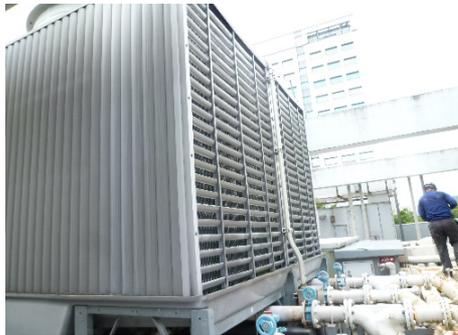
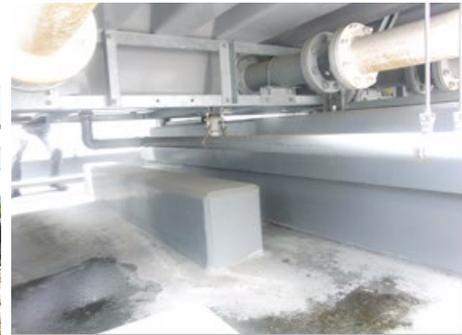
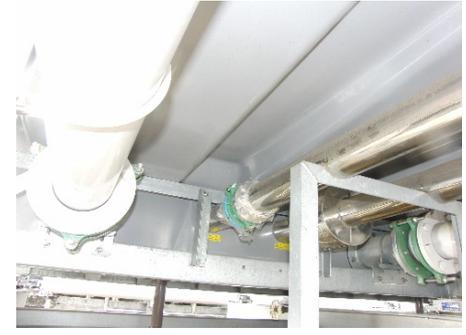
熊本市内4階建てホール屋上冷却塔接続配管損傷*2)

熊本市内ホール屋上の冷却塔接続配管からの漏水*2)

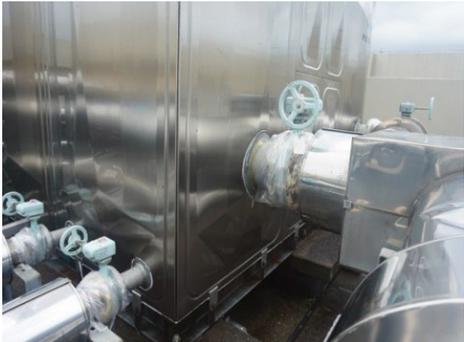
熊本市内病院の受水槽パネルからの漏水*1)

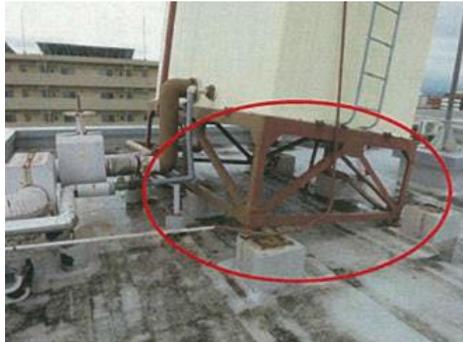
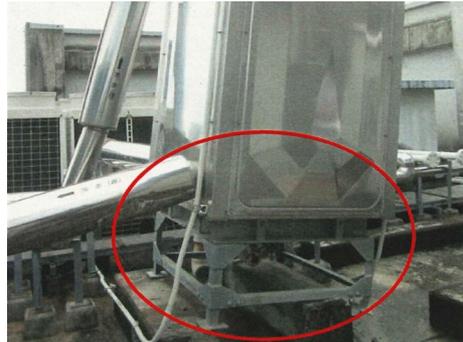
熊本市内大学屋上の水槽架台の破損*1)

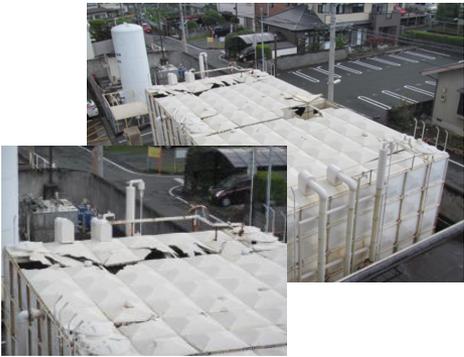
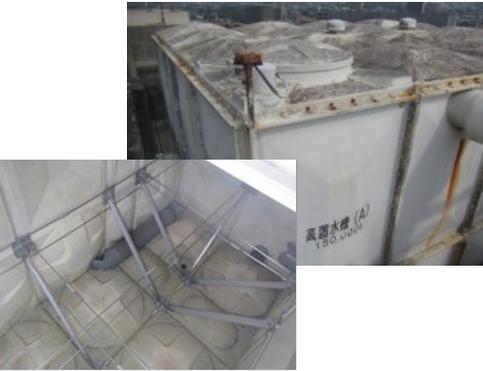
熊本市内病院の受水槽と高架水槽内部配管の破損*1)

熊本市内ホール屋上の高置水槽の破損*1)

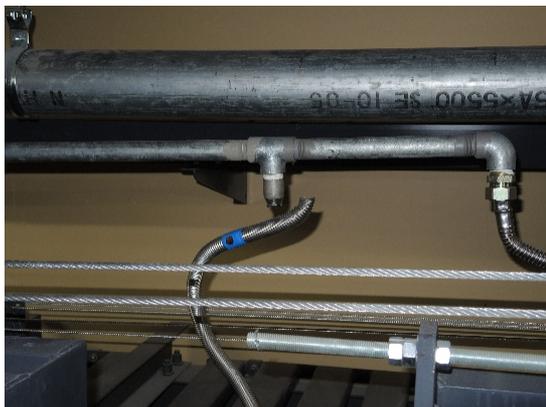
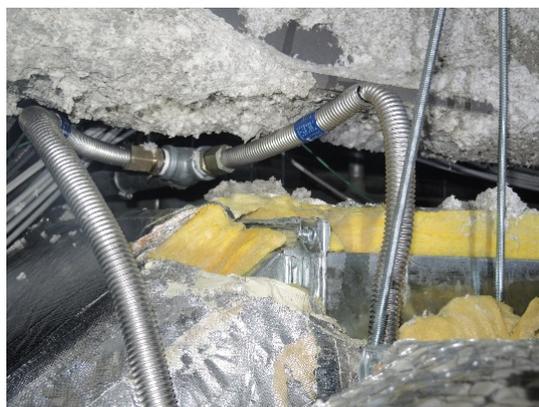
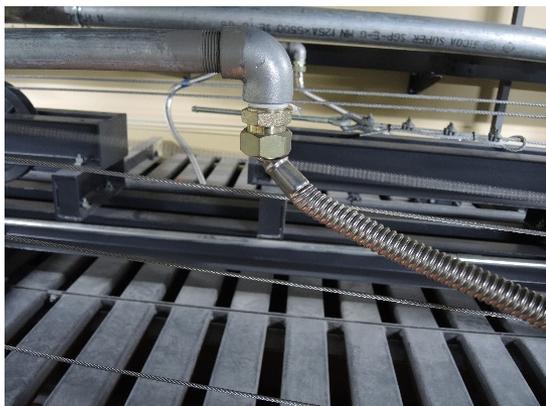
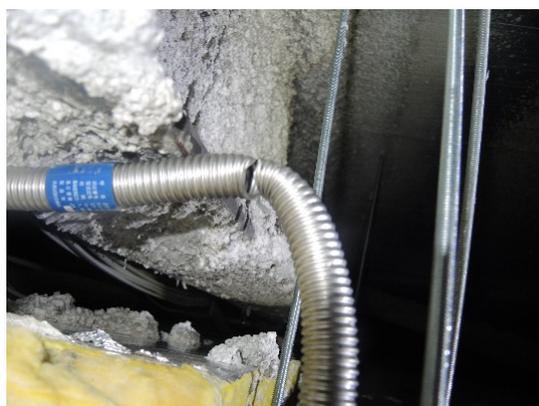
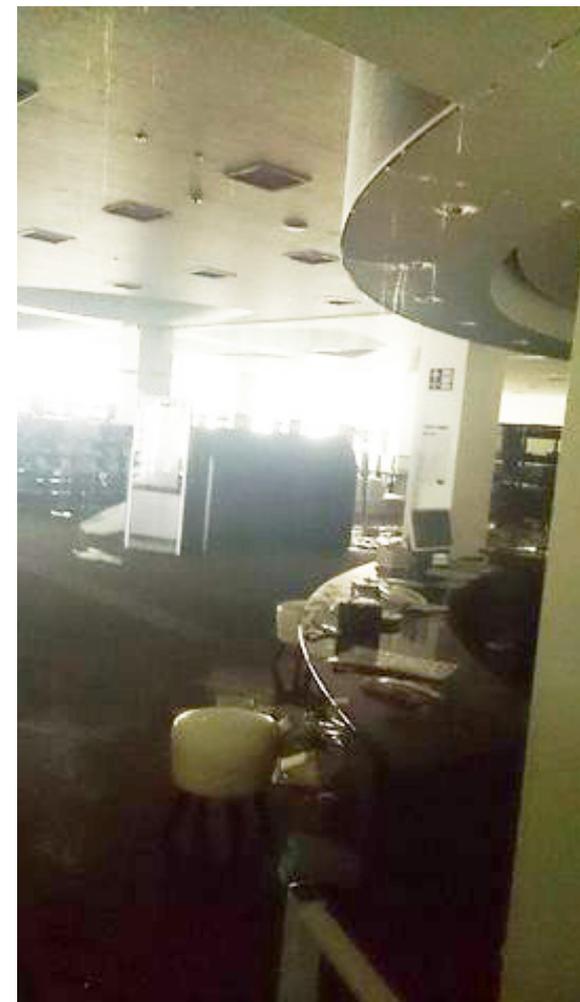
写真2-3 熊本市内6階建てS造図書館4階のSP配管断裂被害事例*1)

スプリンクラー配管が断裂し、漏水被害が発生した(写真2-3)。

SP(乾式)配管断裂箇所

SP(湿式)配管断裂箇所

SP配管断裂による天井からの漏水

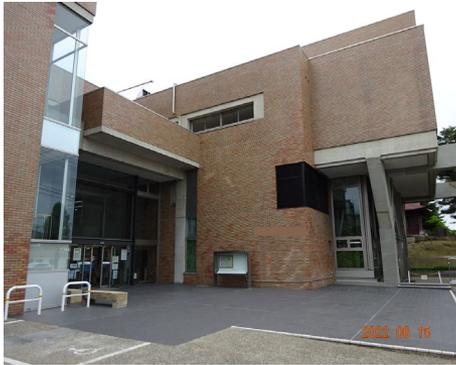
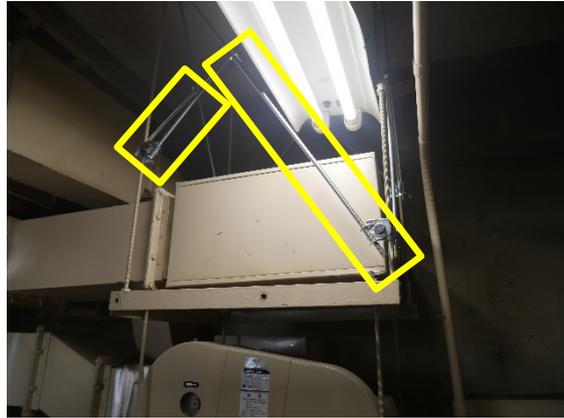
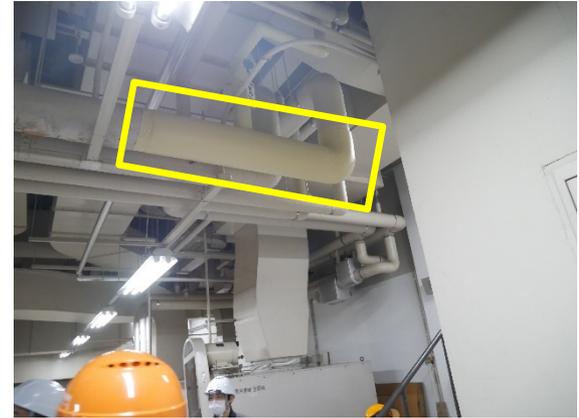
建築物A

建築物Aは、震度6弱を記録した2021年の地震において構造被害を受け(中破3)と判定され、その後補修及び補強を施した建築物である。震度5強を記録した今回の地震では、3階の壁にクラックや、1階エントランスのガラスの破損、軒天井の軽微な破損、地下1階の設備配管の被害が見られたが、いずれも軽微な被害であった。地震発生から2ヶ月半後の2022年6月1日に図書館業務が全面再開された。

写真は塔屋1階の設備用ダクトであり、ダクトの吊り材がブレース斜材(図中の黄色枠)により補強されていた。施設管理者へのヒアリングによると、2021年の地震において吊り材が被害を受けたことにより、上記補強がなされ、今回の地震では被害が見られなかった。2022年の地震では地下1階の設備配管の折れ曲がり(エルボー)部(図中の黄色枠)に漏水被害があったが、図のように調査時は被害のあった配管が交換されていた。

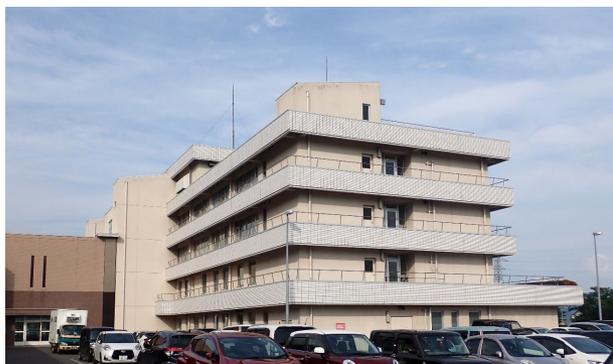
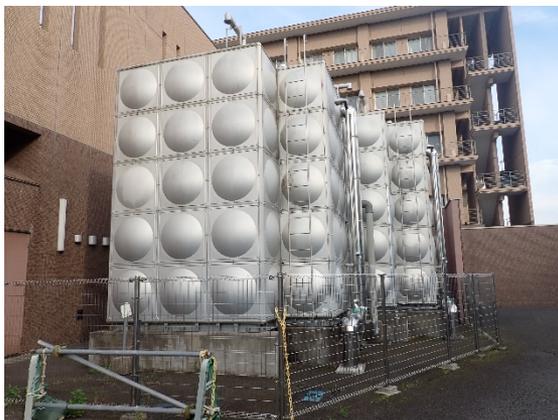
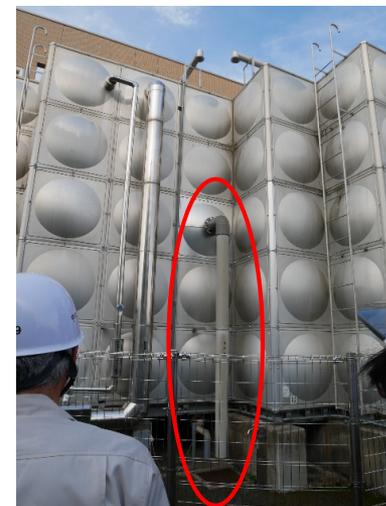
建築物C

建築物Cでは、屋外に設置されたステンレス製の受水タンクにおいて水漏れ被害が発生し、復旧には1.5日程度必要であった。復旧までの期間は、自衛隊や民間会社から給水車による提供を受け、病院機能の継続性を確保した。

この受水タンクは東北地方太平洋沖地震や、2021年の地震でも被害を受けたが、2022年の地震による被害が最も大きく、水漏れが発生した。2021年の地震時と同様、受水タンクの間中部が被害を受けたとのことである。また、受水タンクのオーバーフロー管も外れたため、復旧を行った。

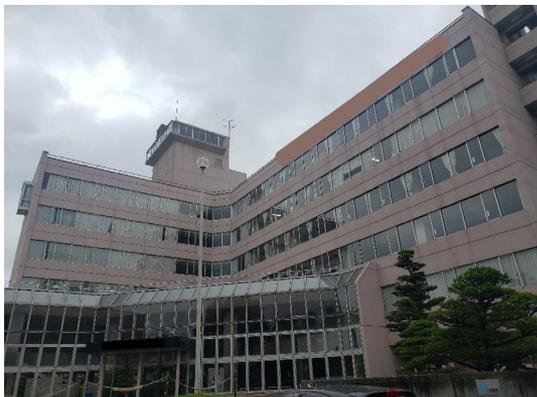
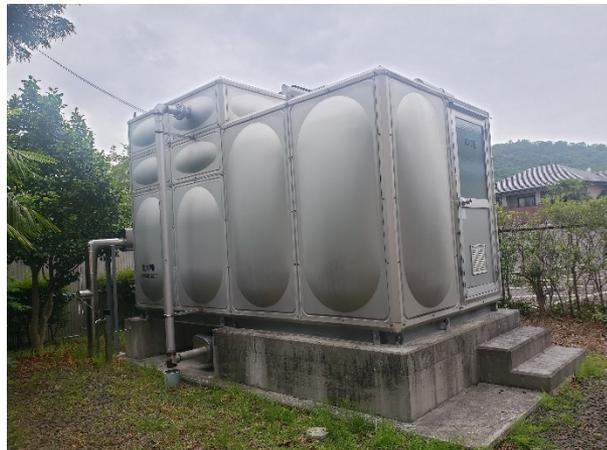
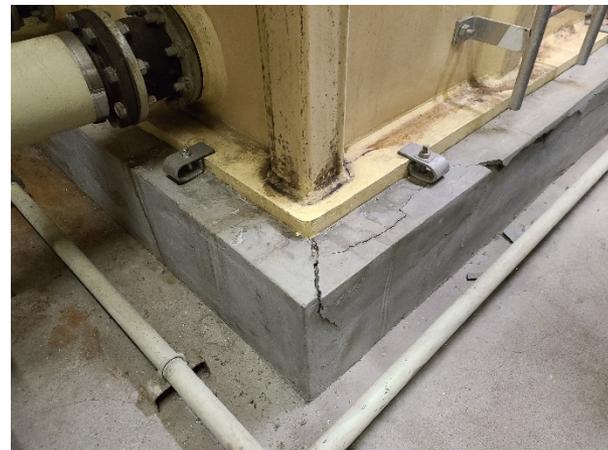
建築物D

建築物Dは、旧耐震建築物であり、耐震診断を実施しNGであったが耐震補強はなされていない。構造躯体に生じている損傷は大きくなく、利用者への影響があるガラスの割れなどの補修を行い、閉館期間は18日間であった。

写真中央の受水タンクは東北地方太平洋沖地震や、2021年の地震でも被害を受けたが、2022年の地震による被害が最も大きく、水漏れが発生した。2021年の地震時と同様、受水タンクの間中部が被害を受けたとのことである。また、受水タンクのオーバーフロー管も外れたため、復旧を行った。

写真右は塔屋部分に設置されている高置タンクの脚部の基礎部分に入っていたひび割れを示す。今回の地震による損傷であるかは不明であった。

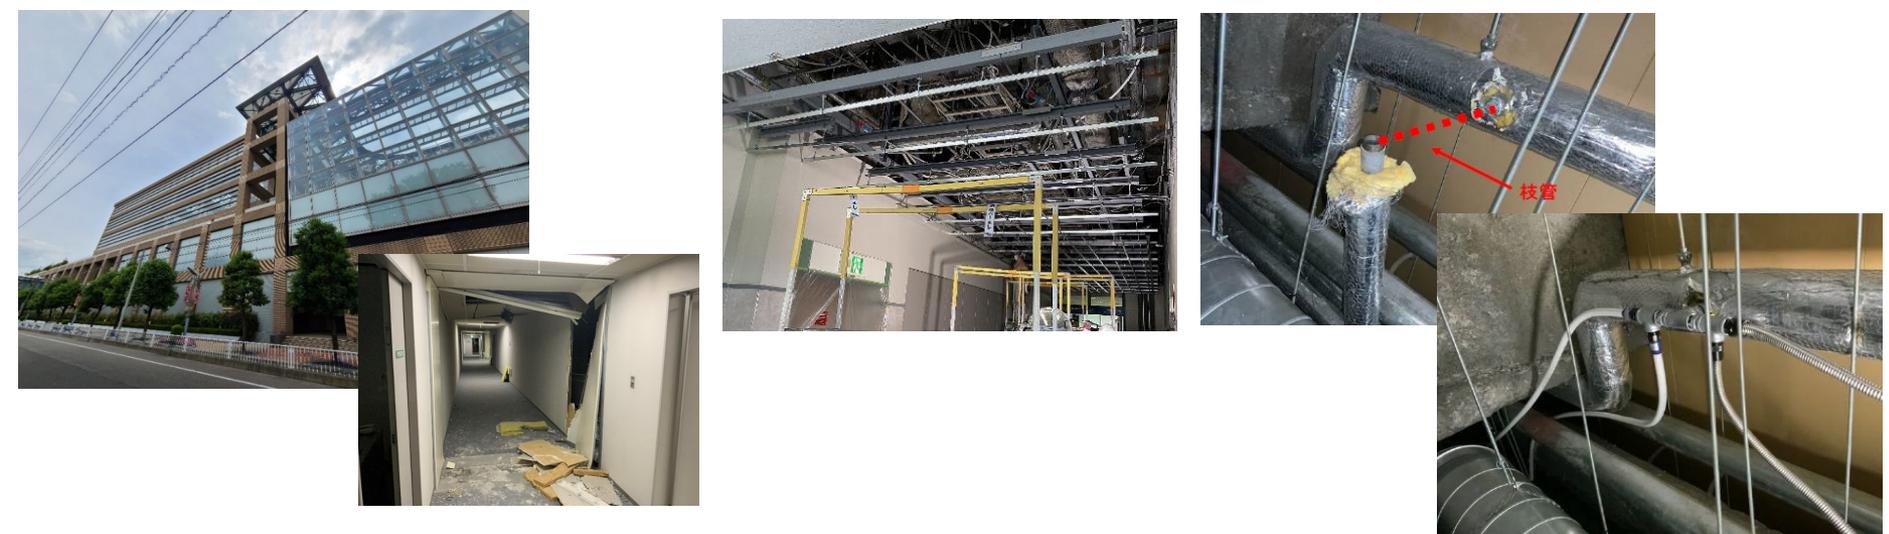
建築物E

建築物Eは、2021年の地震で被害を受けたエキスパンションジョイント、ガラス、天井、スプリンクラー配管などに対して耐震改修を実施した建築物である。今回の地震では、改修を実施した部分について被害が生じなかったものの、改修を実施しなかったスプリンクラー配管の破損が見られた。施設の閉館期間は、4日間であった。

写真中央・右にスプリンクラー配管の破損と改修の状況を示す。2021年の地震によるスプリンクラー配管の破損による漏水巻出し配管の接続部からの水漏れが多く発生したが、2022年の地震では10か所程度で、2021年の地震後に復旧対策を行った部分での漏水はなかった。

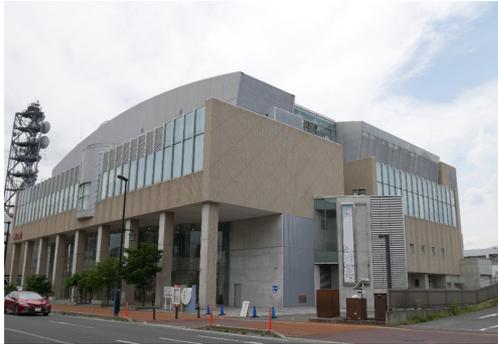
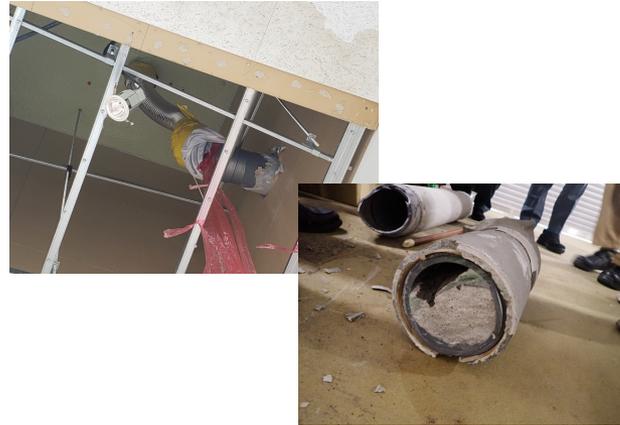
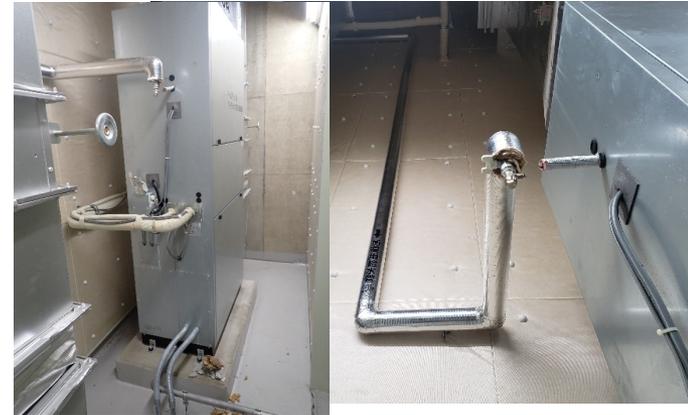
建築物F

建築物Fでは、スプリンクラー配管の破断によって2時間程度の漏水が生じ、利用再開まで1ヶ月を要した。また、その影響でエレベーターピットが冠水したことから、エレベーターが使えない期間が発生したが、破損等はなかった。地震発生直後1ヶ月の期間で臨時休館としていたが、復旧が完了し施設利用できる場所から順次施設利用を再開した。

写真中央左は4階のテラス部分の雨水配管が断裂したため、応急的な補修を行った状況を示す。破断した配管の中にモルタル痕が確認された。

写真中央右は4階に設置されている空調設備機器の加湿給水管が破断した。立ち上げ配管が長くその長さの途中で留め付けている箇所も確認できないことから、立ち上げ配管が長い状態で吊られた状況であったことが損傷の要因と推察される。

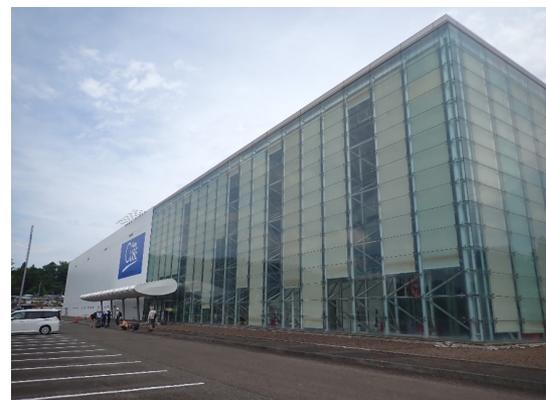
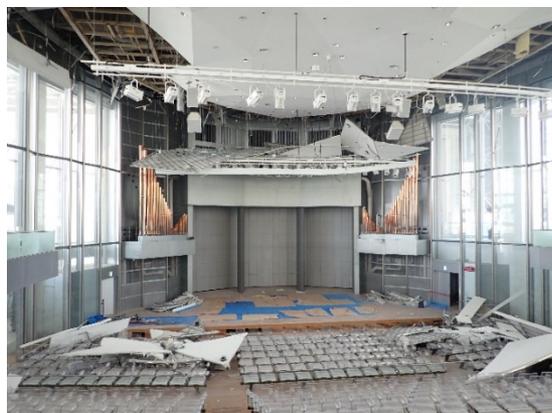
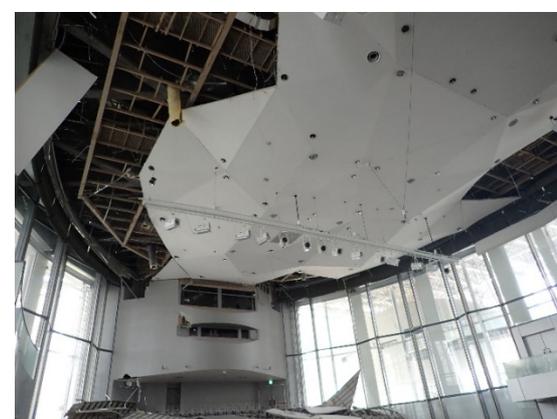
建築物G

建築物Gでは、ホールの天井面積全体の30%程度が破損し崩落する被害が見られた。また、建築部の周辺地盤面が下がったことによる屋外排水管の損傷が確認された。ホール天井の破損が大きいことから、ホールの復旧に時間を要しているが、ホール以外の部分では6日後から施設利用を再開している。

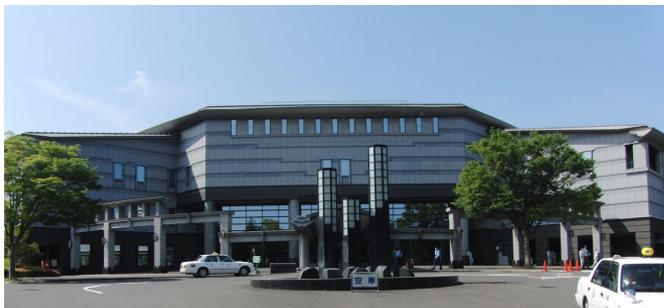
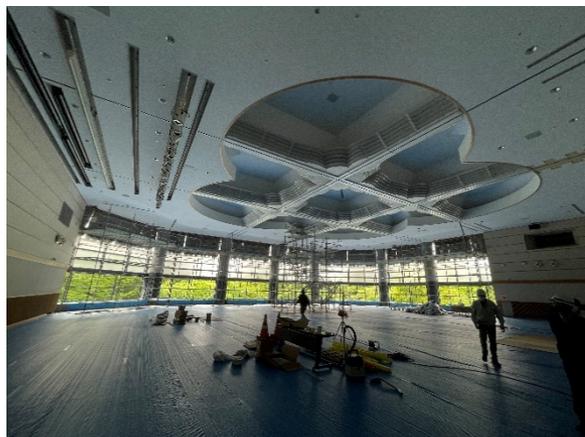
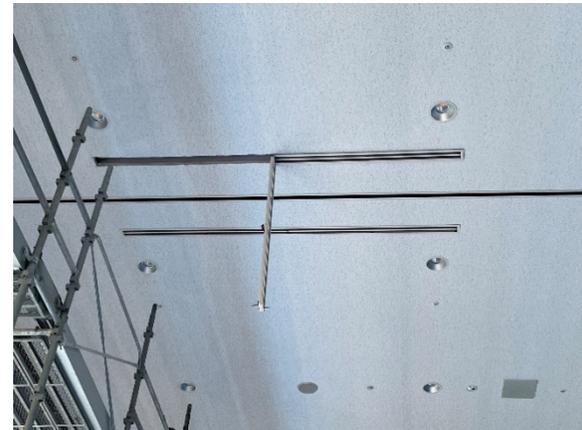
建築物H

建築物Hでは、2階ホール内の天井に設置された空調吹出口や、可動間仕切りレールの損傷が確認された。このホールでは、東北地方太平洋沖地震ならびに2021年の地震でも同様の被害が発生したが、2021年の地震被害については2021年6月に復旧工事が完了していた。

なお、大ホールは、2021年の地震及び2022年の地震による被害は、比較的軽微であった。また、H-2棟では、配管の下がり壁貫通部のカバーの脱落やH-1棟との間のエキスパンションジョイントのカバー脱落があったとのことであった。2022年の地震被害復旧工事のため、部分的に長期間使用不可となったが、2022年9月1日に全館利用可能となった。

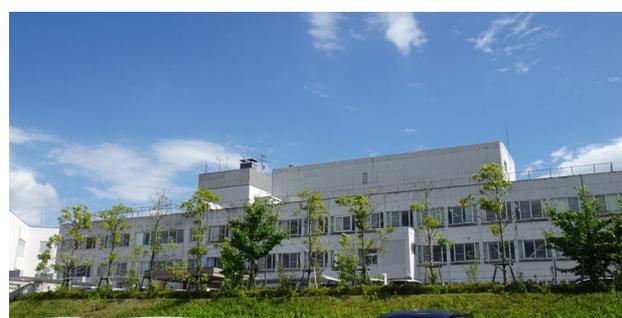
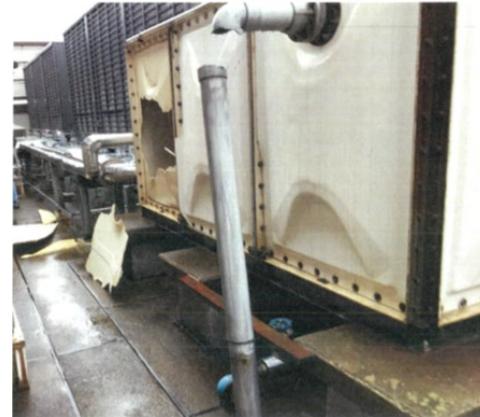
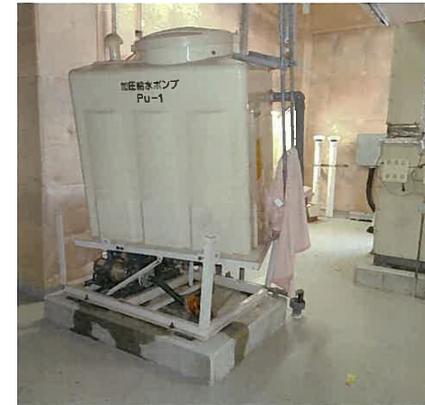
建築物J

建築物Jでは、2021年2月の地震において屋上に設置された冷温水発生装置の冷却塔に被害が見られ、また2022年3月の地震では同じ屋上に設置されたFRP製の高置タンクに被害が見られた。それぞれの被害により、当該設備が一時的に使用できなくなった。

この高置タンクは設置から30年以上が経過しているために損傷したパネルの代替部品がないため、調査時には撤去されていた。代わりに仮設のタンクが設置されていた。

冷却塔へ補給水を送る受水槽付きポンプユニットの架台にの損傷が発生した。また、タンクの被害の他にも給水配管が損傷したため、地震後に止水テープなどで応急措置を行った。

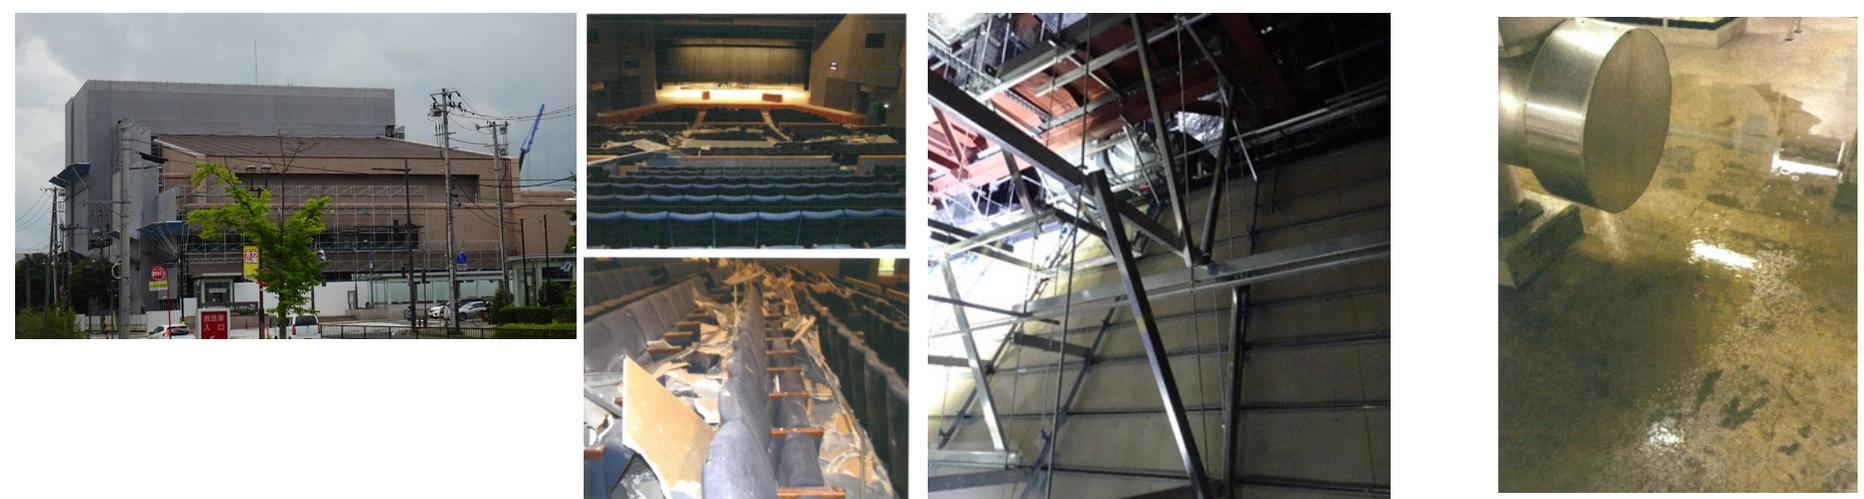
建築物K

建築物Kは2011年3月11日の東北地方太平洋沖地震において大ホールでは天井の落下による被害が見られた。落下した天井パネルは、天井全体の1/3程度の領域であった。

2022年3月の地震による大ホールの天井被害は小規模なものであった。小ホールについても同様に一部の天井材の落下は見られたものの小規模なものであった。大ホールおよび小ホールは、2011年に実施した地震後の復旧工事にて、斜材による補強を実施しており、これらの補強を施した部分の天井材の落下は見られなかった。

写真右に2022年3月の地震による地下の機械室給水管の漏水状況を示す。この漏水は、経年による給水管の劣化があった箇所が地震をきっかけにして漏水したと考えられる。

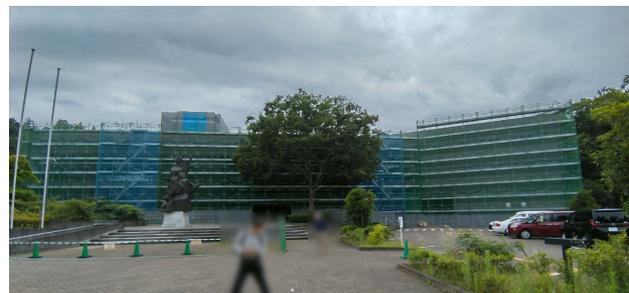
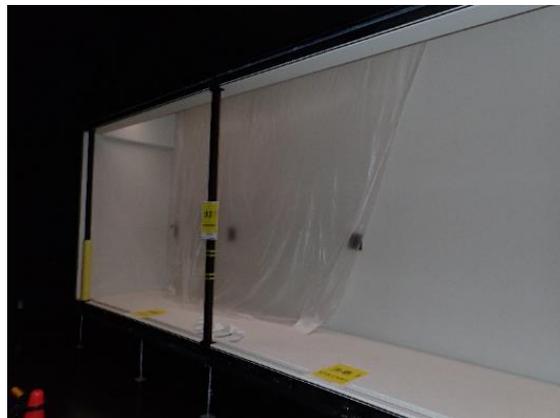
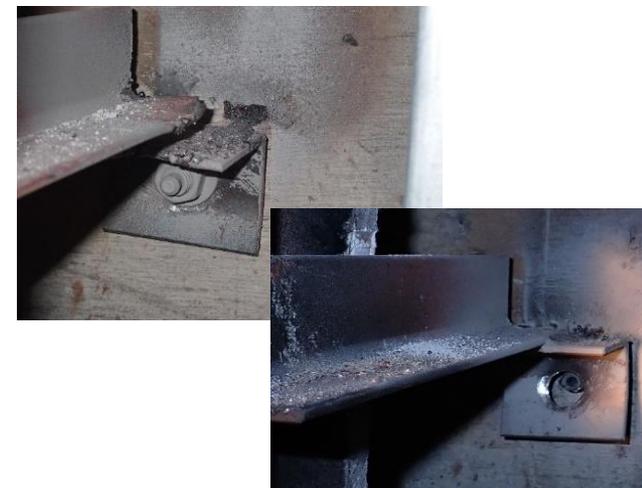
建築物L

建築物Lでは、2022年3月の地震において、金属製アンカーとL型アングルを用いて設置されていた展示ケースが、L型アングルの溶接破断や芯棒打込み式金属系アンカーの破断によって、大きく傾く被害が見られた。

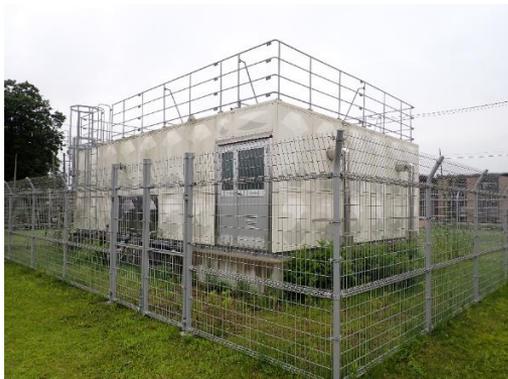
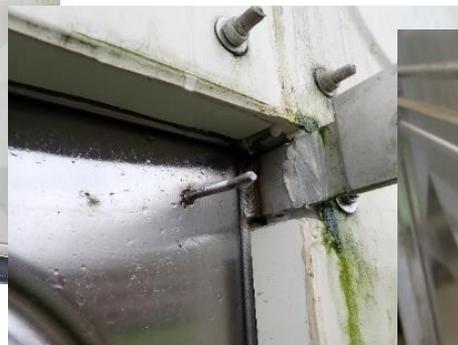
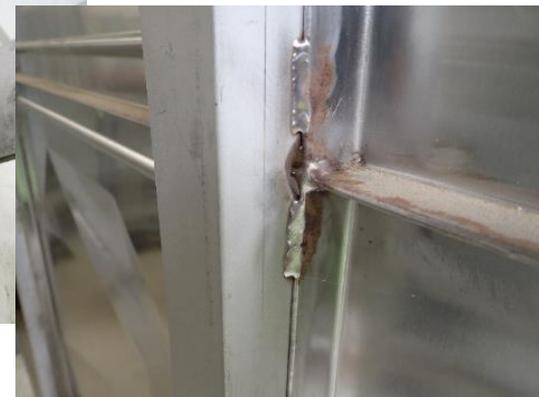
構造物M

構造物Mはステンレス製の受水タンクであり、2021年2月の地震においてSUSパネル接合部分の溶接破断が発生し、漏水被害が見られた。その後補修したが、2022年3月の地震でも、同様にパネル接合部分の溶接破断が発生し、漏水被害が見られた。

当該受水タンクは、前回地震でも同様の被害が出ており、補修を行っているが、再度破損した状況である。SUSパネル同士の溶接部分は入り組んだ箇所の溶接であり、溶接が難しい場所であると考えられる。

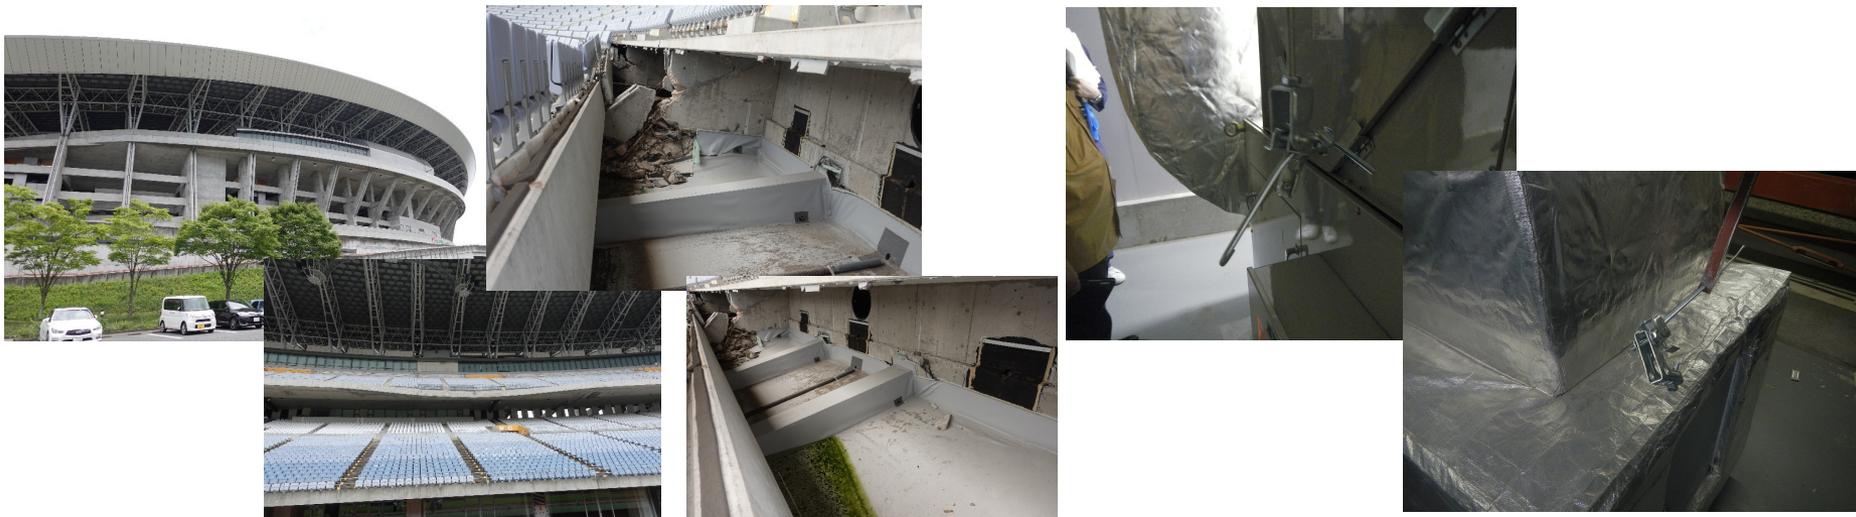
建築物N

建築物Eは、2022年3月の地震において、RC造大梁および小梁の損傷によって、観客席の床が大きく撓む被害が発生した。また、スプリンクラー配管の損傷や空調ダクトの吊り金具が外れる被害も確認された。

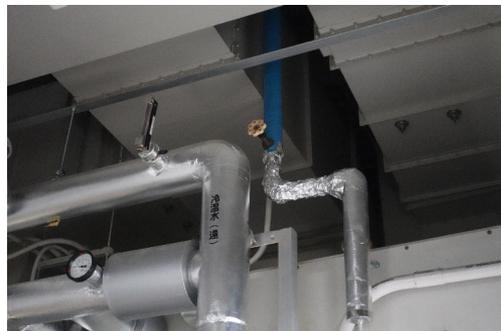
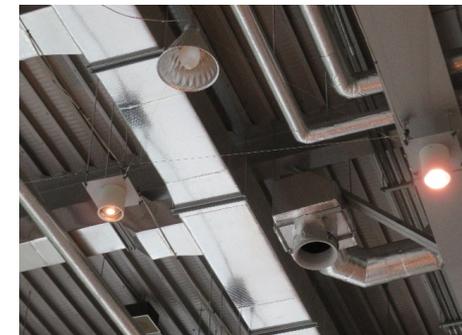
建築物〇

建築物〇は、2021年2月の地震および2022年3月の地震において、塔屋内の加湿配管が破損し、水漏れが発生した。写真中央左の加湿配管のバルブ下部が断裂した。配管には腐食が目立っていたとの報告があった。地震発生日の翌日には修繕作業を行い修復が完了している。

また、写真中央右のダクト支持金具の天井側のボルトが一か所落下する被害が見られた。すでに修復済みである。写真右のように照明器具の振れ止めとして、照明器具にワイヤの設置を施している。

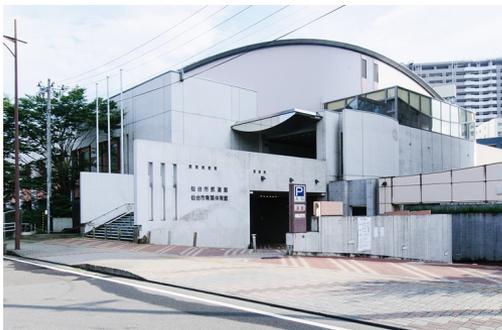
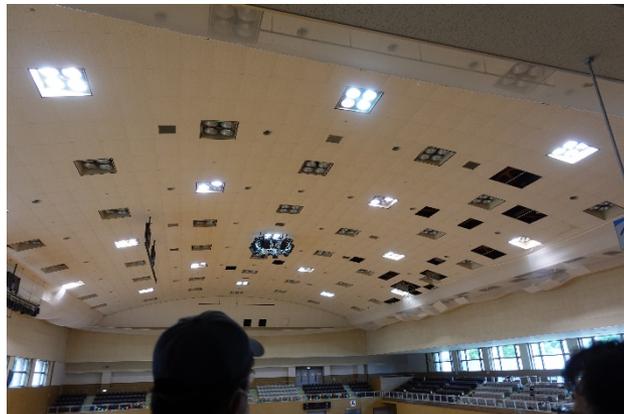
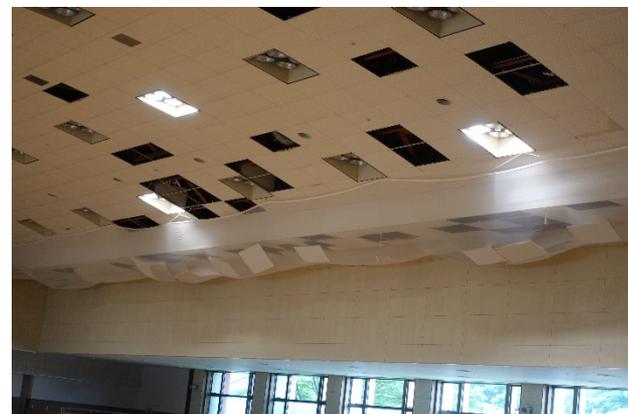
建築物P

建築物Pは、2021年2月の地震では、2F剣道場天井裏のスプリンクラー配管が破損し、水漏れが発生した。2022年3月の地震では、天井のグラスウールボードの落下、天井の点検口や排気口周辺のボードの欠損等が見られた。

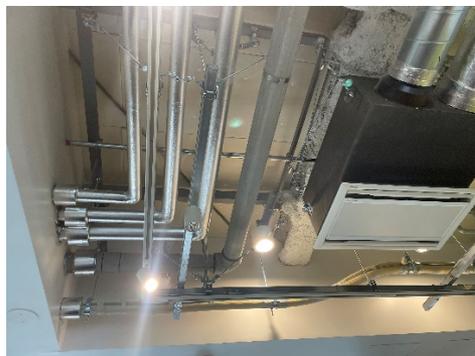
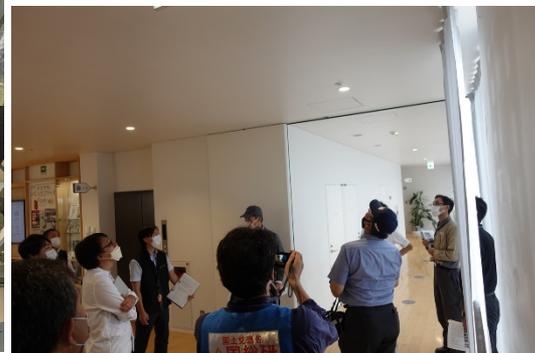
建築物Q

建築物Qは、2021年2月の地震では、天井や壁といった内装材の破損等に加え、設備系統の配管の破損による水漏れ、図書の落下等が発生した。2022年3月の地震では、内装材の破損や図書の落下等に加え、スプリンクラー配管の破損による水漏れや防火扉との接触によるスプリンクラーヘッドの損傷等が見られた。

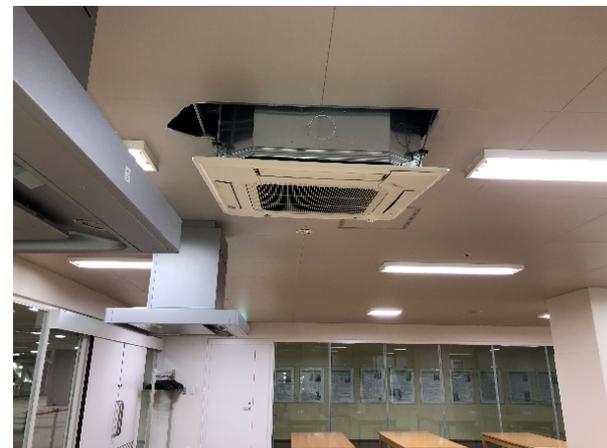
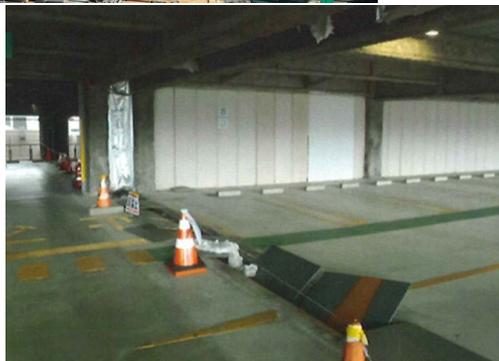
建築物R

建築物Rは、2021年2月の地震において、エスカレータ周辺の床スラブの破損、Exp.J周辺の被害、天井や壁といった内装材の破損等が発生した。2022年3月の地震においても同様の被害が生じ、空調設備や防火扉の脱落、給水管の破損等が見られた。

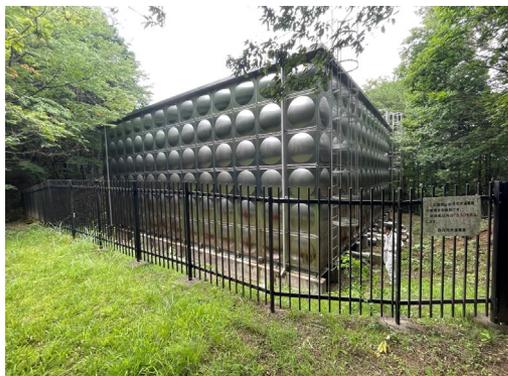
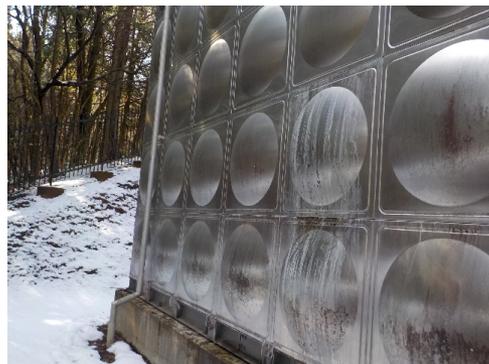
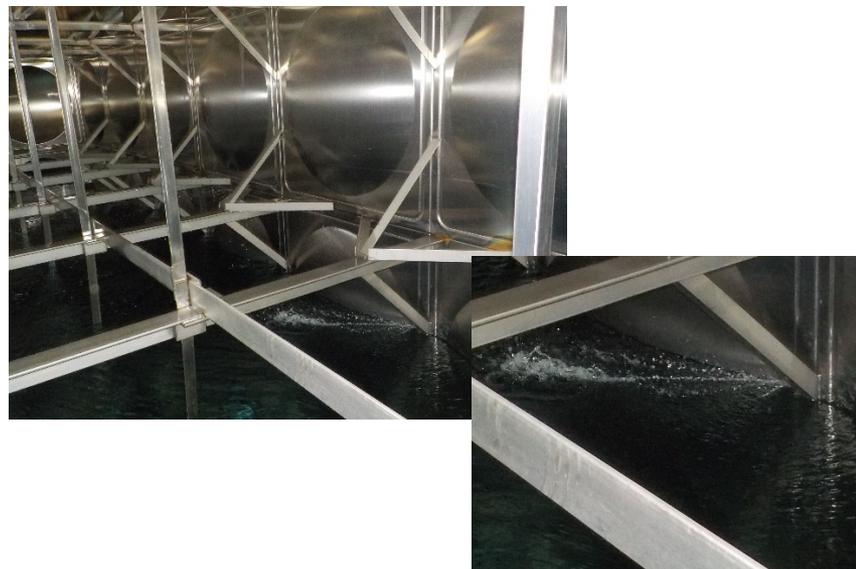
建築物S

構造物Sは、配水タンクのSUSパネルの接合部分の溶接破断により、漏水を起こした。当該受水タンクは、前回地震でも同様の被害が出ており、補修を行っているが、再度破損した状況である。SUSパネル同士の溶接は内側からのみ行われており、また、内部補強材の溶接部との剛性の違いにより、応力集中し破断したと考えられる。

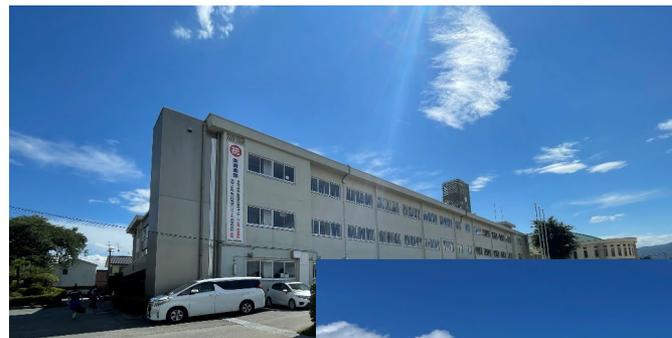
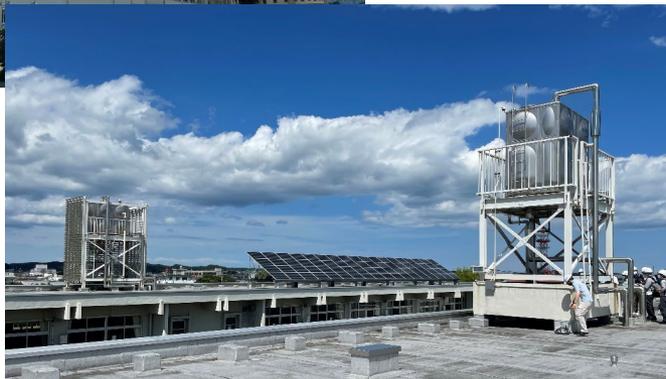
建築物T

高置タンクのSUSパネルの接合部分の溶接破断により、漏水を起こした。また、内部ステー材の断裂や下部タンク止め溶接部からの漏水も見られた。漏水原因について、メーカーヒアリングでは、地震による揺れの影響でタンク全体が揺れたことにより各所に繰返し応力がかかり、変形や亀裂が生じたとのこと。漏水箇所の溶接補修と湾曲したステー材17本の取り替え、タンク止め金具部の亀裂補修後当て板取付けにより、補修を行い使用を再開している。
