福岡西方沖地震の災害調査

福岡市西区玄界島

2005. 3. 20~22.

東京工業大学 瀬尾和夫

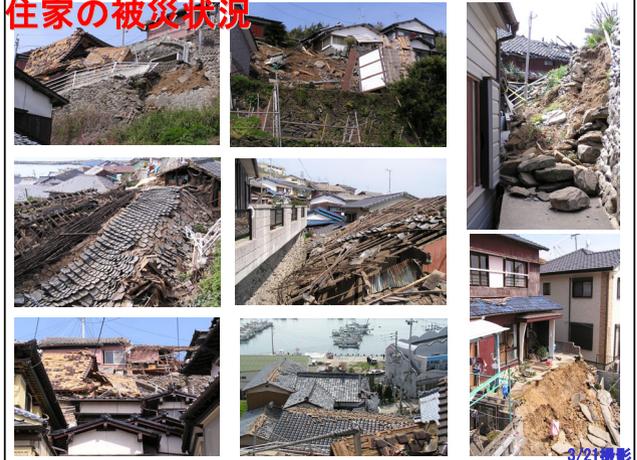
住家の被災状況

- 木造住家は被害甚大
 - ・急斜面宅地は長崎に類似階段状宅地の崩壊、それに伴う住宅のずり落ちと下の住宅の押しつぶし
 - ・構造は兵庫県南部地震で被災した淡路島北淡町の構造に類似(土葺き屋根)震動による屋根の破壊、特に棟瓦の破壊が顕著
- RC造建物は殆ど無被害
室内の家具類の転倒あり
- 港の土木構造物の被害大
- 神社の鳥居・石碑の転倒

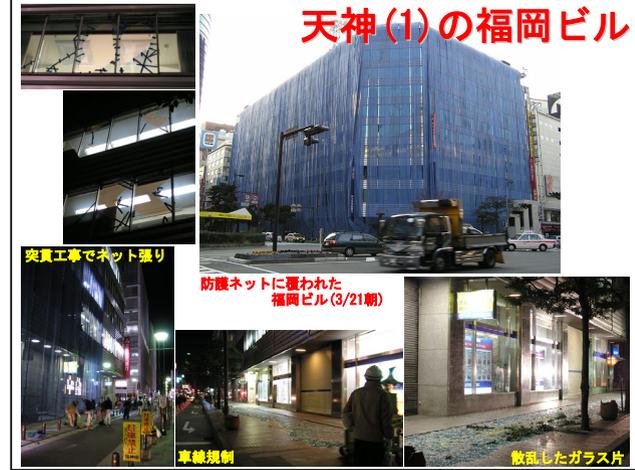
天神(1)の福岡ビル

突貫工事でネット張り

防護ネットに覆われた福岡ビル(3/21朝)

車線規制

散乱したガラス片

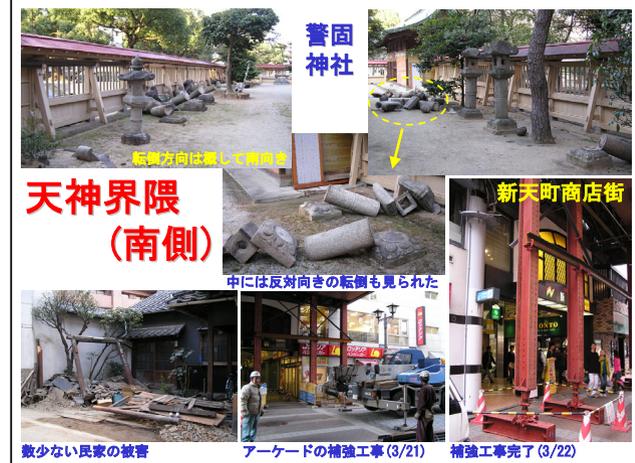
誓固神社

天神界限
(南側)

中には反対向き転倒も見られた

数少ない民家の被害

アーケードの補強工事(3/21)

補強工事完了(3/22)

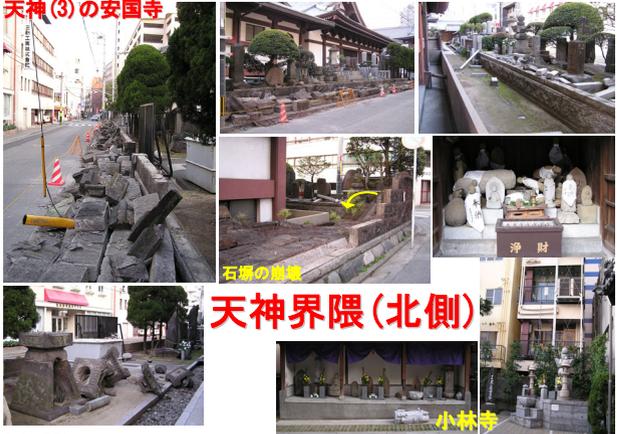
天神(3)の安国寺

天神界隈(北側)

小林寺

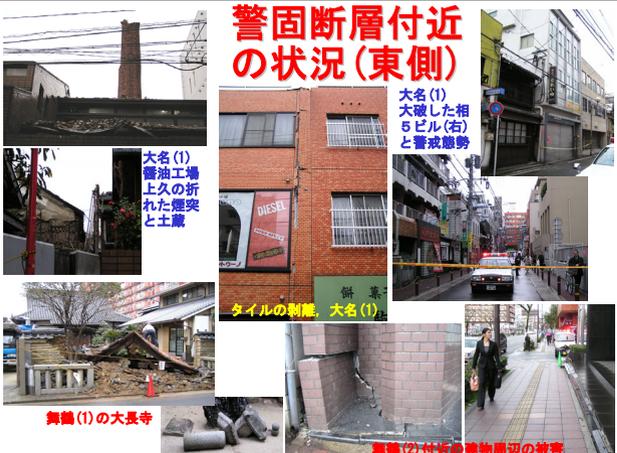
警固断層付近の状況(東側)

大名(1)大破した相5ビル(右)と警戒態勢

大名(1)醤油工場上久の折れた煙突と土蔵

タイルの剝離、大名(1)

舞鶴(1)の大長寺

舞鶴(2)付近の建物周辺の被害
