10/28(金) 天気：晴

行程：7:00 柏崎－(国 8)－(国 252)－高柳町－(県 12)－松代町－(国 253)－8:30 十日町市 10:50－(国 117)－(国 252)－(県 59、県 388：三坂トンネル不通のための迂回路)－(国 252)－12:00 堀之内町－(国 17)－12:20 和南津トンネル－(和南津トンネルが不通のため、徒歩で川口町側に山を越える)－13:30 新幹線 和南津高架橋－15:00 和南津トンネル－(国 17)－17:00 六日町 I.C.－(関越道)－21:00 東京大学

※ 以下、建物調査はいずれも外観のみです。

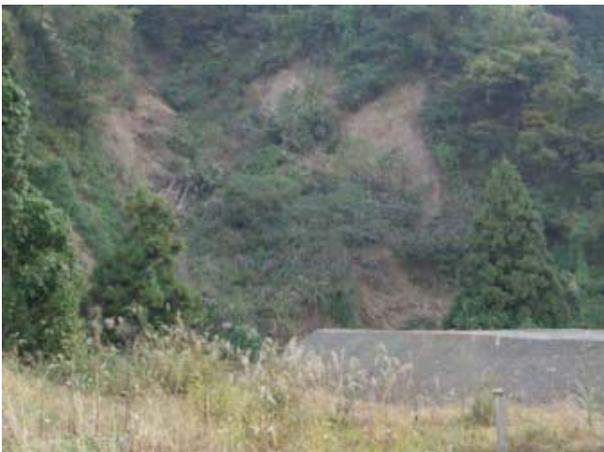
萩ノ島付近：山肌の地滑り。

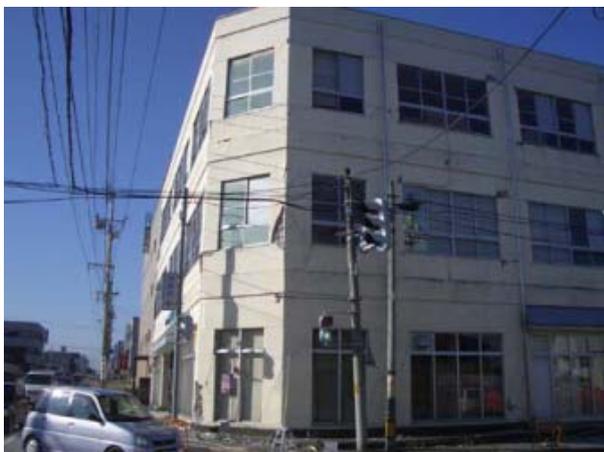
鉄骨造建物の外装材の損傷が散見される。

鉄骨造 3 階建て外壁の損傷

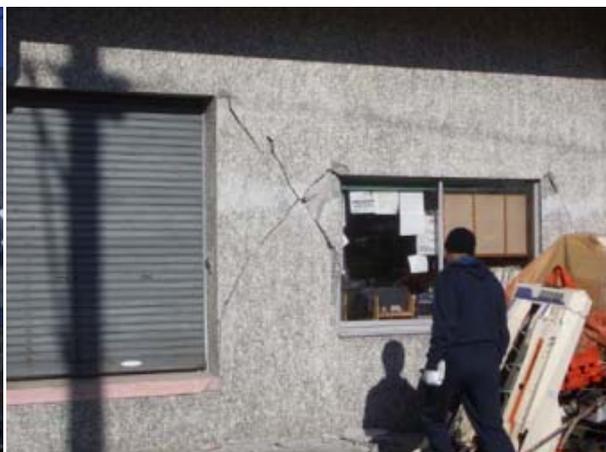
鉄骨造 3 階建て 1 階外壁の損傷（左とは別）

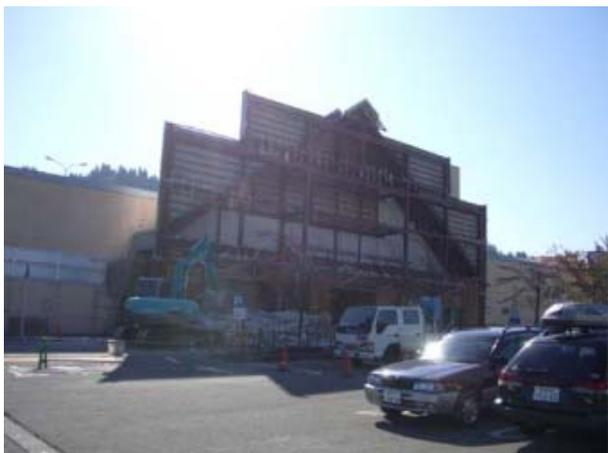
十日町ショッピングモールの看板が一部はずれかけていて危険なので、すべて解体し片付け作業中。

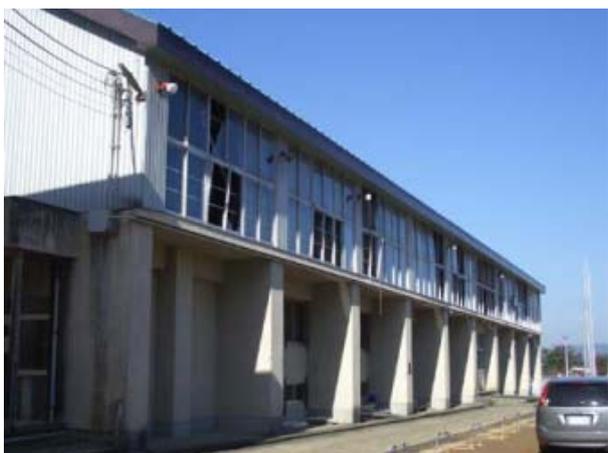
十日町小学校：体育館の窓ガラスが割れて落下。

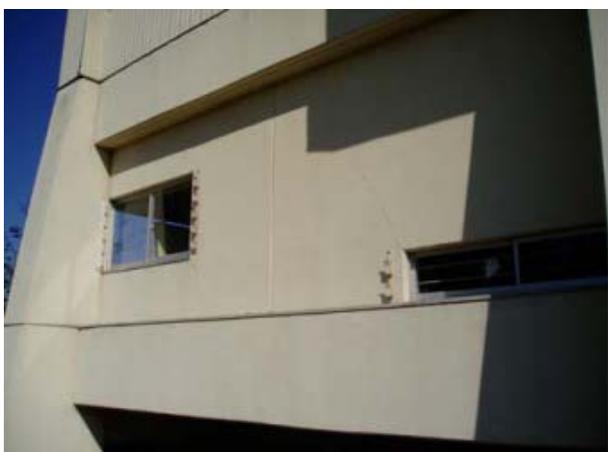
十日町南中学校（RC造3階建）：西側およびエントランス横の壁にせん断ひび割れあり。

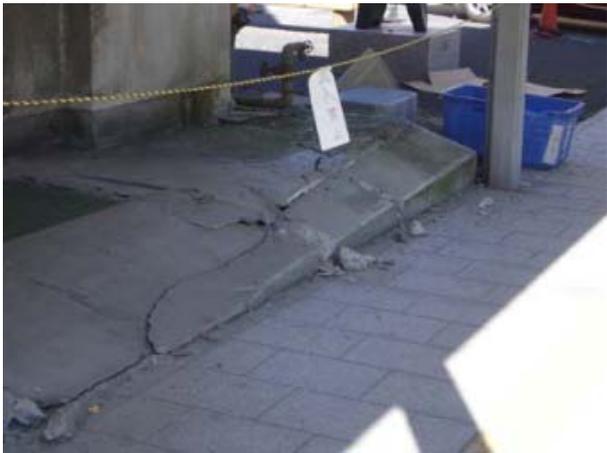
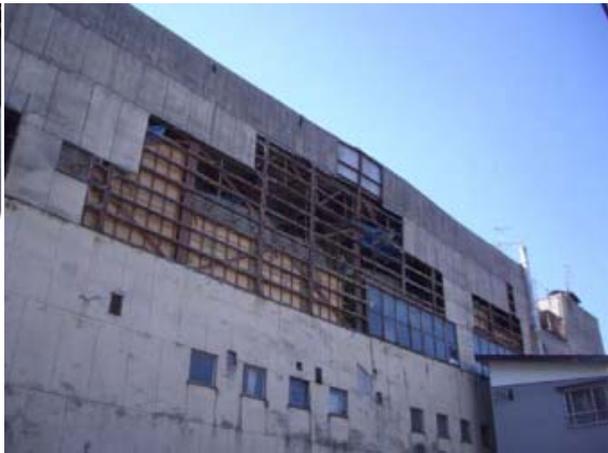
市街地内 R117 沿い：地盤の沈下による段差が見られる。映画館の外装材の落下。

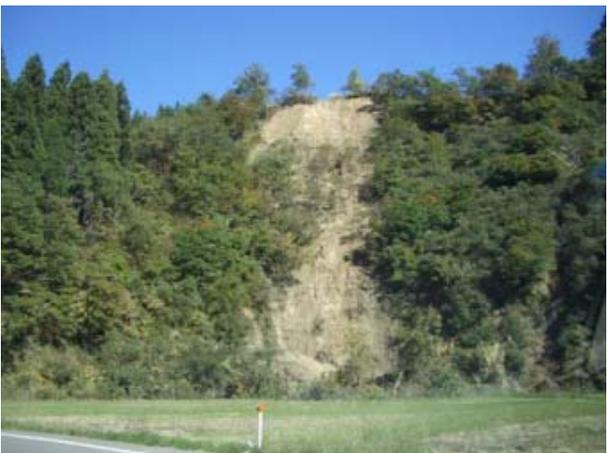
堀之内町宝蔵寺付近：山肌の地滑り

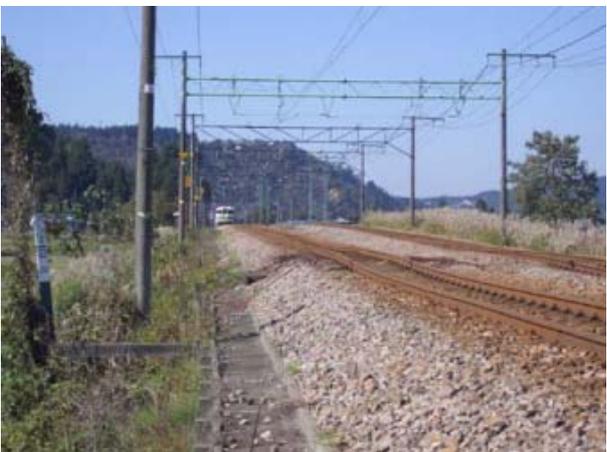
JR 上越線越後堀之内駅付近：線路が湾曲し、列車が停車している（写真奥）。

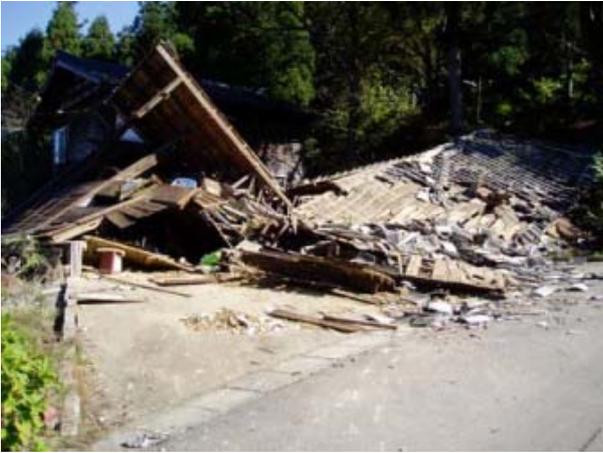
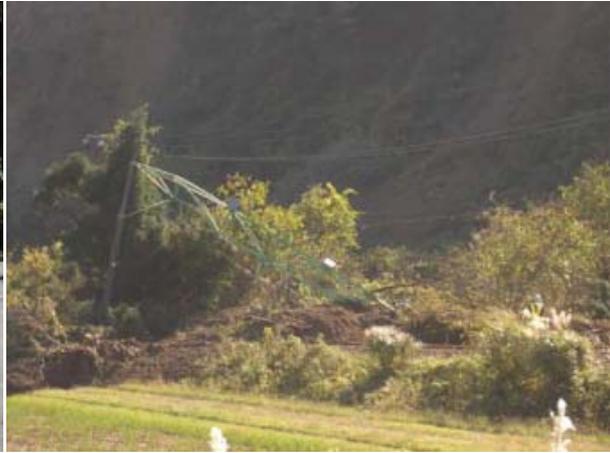
R17 沿和南津トンネル付近（堀之内町側）：倒壊した住宅複数あり。JR 上越線の線路に地滑りによる土砂が堆積。

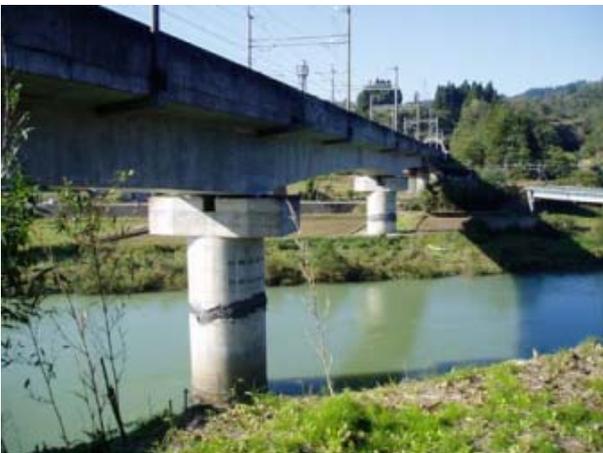
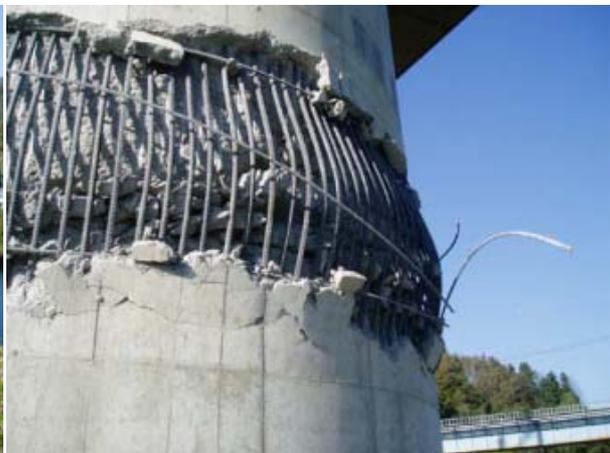
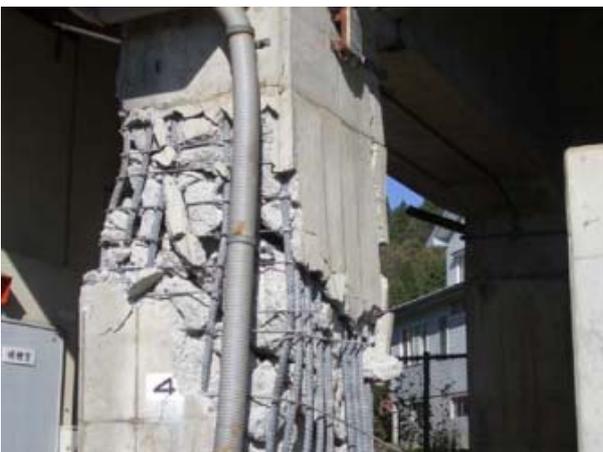
新幹線和南津第3高架橋：魚野川にかかる高架橋の橋脚の破壊。かぶりコンクリートが剥落し、せん断補強筋がはずれ、主筋の座屈が見られる。脚部の斜めひび割れは、柱の南北面に見られる。主筋 157? -D32、せん断補強筋 D19@250（重ね継手）。主筋は脚部 3.5m ほどの範囲は2段配筋（内側の鉄筋の本数は不明）。2段目鉄筋のカットオフ位置で破壊が生じている。直径約 6.4m、柱長さ約 10m。また、上記高架橋付近では、魚野川南側の橋脚にせん断破壊したのもあった。

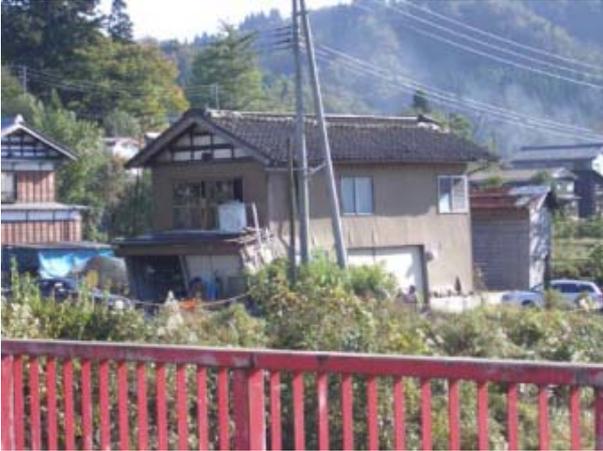
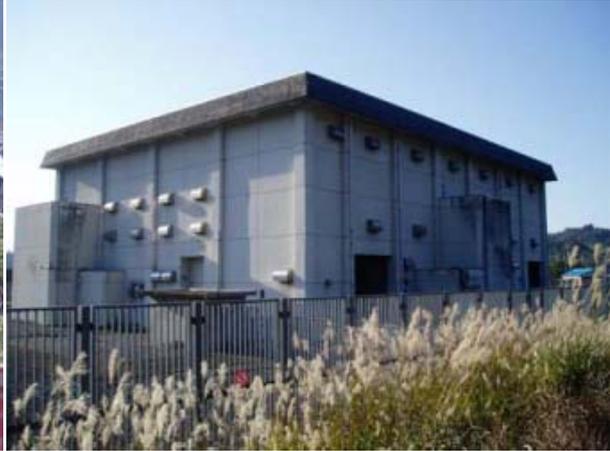
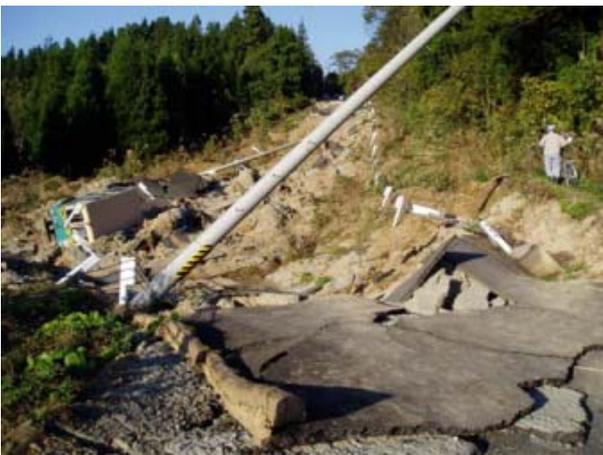
和南津トンネル川口町側：木造住宅に被害。しっかり調査したわけではないが、倒壊あるいは使用不能になっているものが他地区に比して多い印象。ただし、比較的地区年数が古いと思われるものが多い。JRの変電所？（写真右）にはせん断ひび割れが見られた。付近の道路で崩落している箇所があった（写真下）。

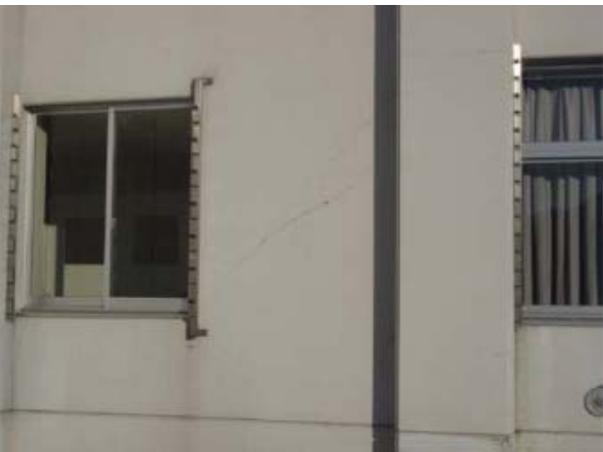
宇賀地小学校（堀之内町、RC造3階建）：1階壁にせん断ひび割れあり。体育館のブレース基部の壁（ピロティ部分）にせん断ひび割れ。

校舎1階のせん断ひび割れ
