2004年10月23日に発生した新潟県中越地震の長岡市一部について被害調査を行いましたので、その概略を報告します。私は長岡市の住民であり、震度6弱の余震に怯えながらの調査であり、まとまりのない報告ですがお許しください。

1) 調査日: 10月27日(水曜日) 10月28日(木曜日)

2) 調査エリア

3) 調査写真

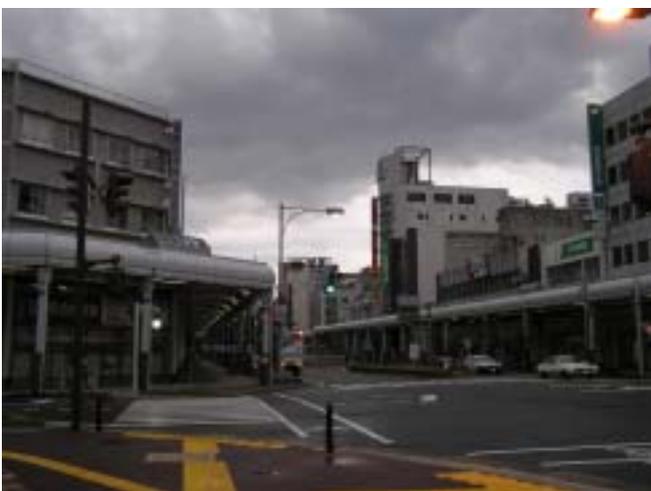
写真1 長岡駅前商店街の様子

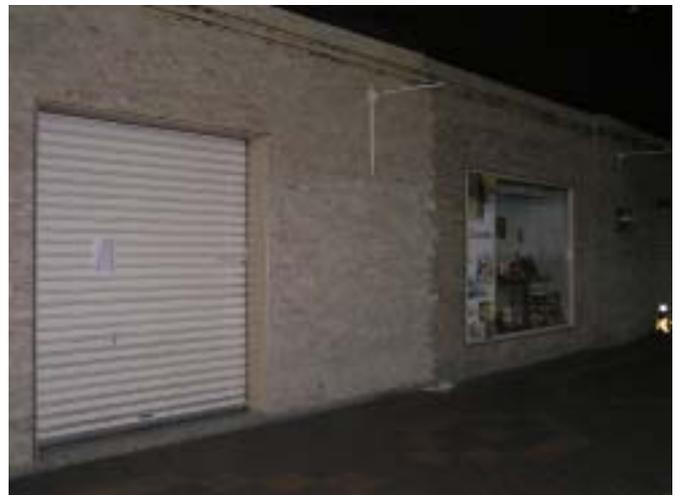
写真2 長岡駅ビル1階の外壁タイル損傷

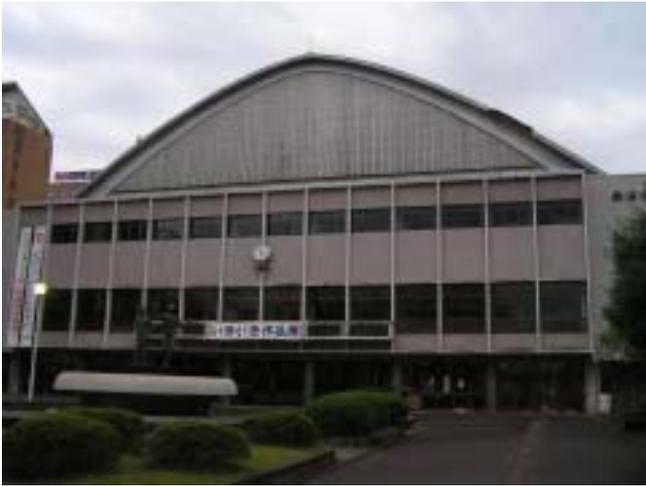
写真-3 厚生会館（外観の被害は開口隅角部のひび割れ、ガラスの破損程度であるが、内部では天井が多数落下しているとのこと）

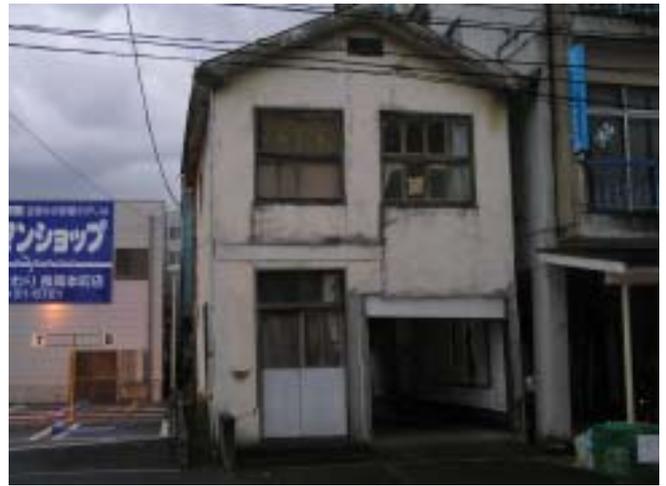
写真-4 老朽化建物の残留変形

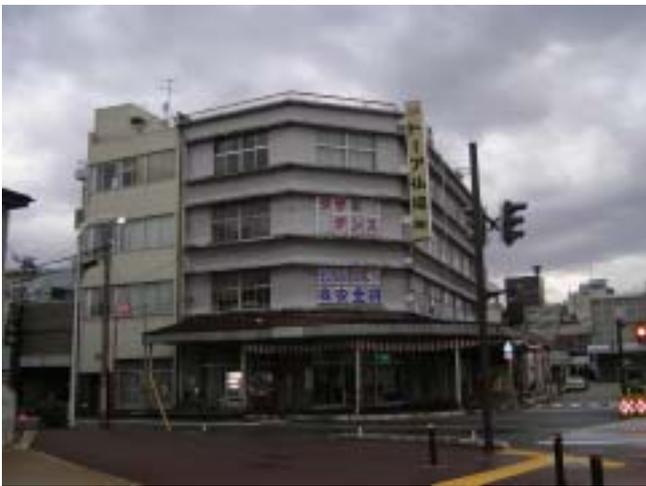
写真-5 角地に建つ建物の外壁にひび割れ

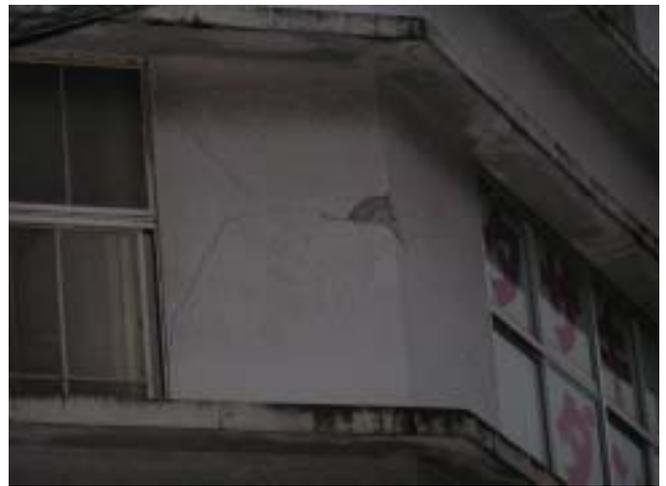
写真-6 左図のひび割れ拡大

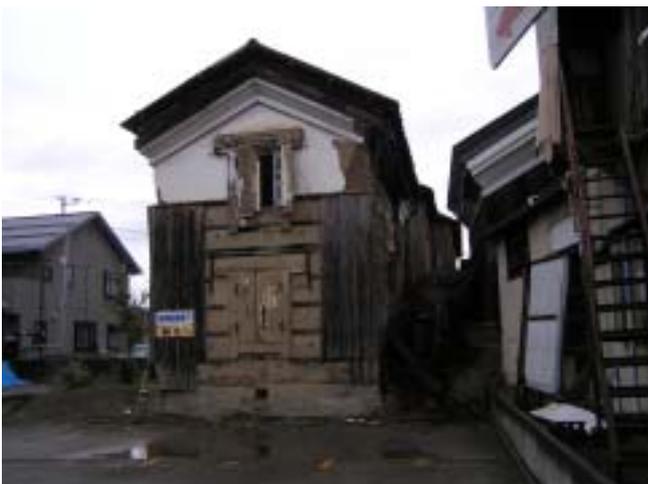
写真-7 土蔵建物の被害状況

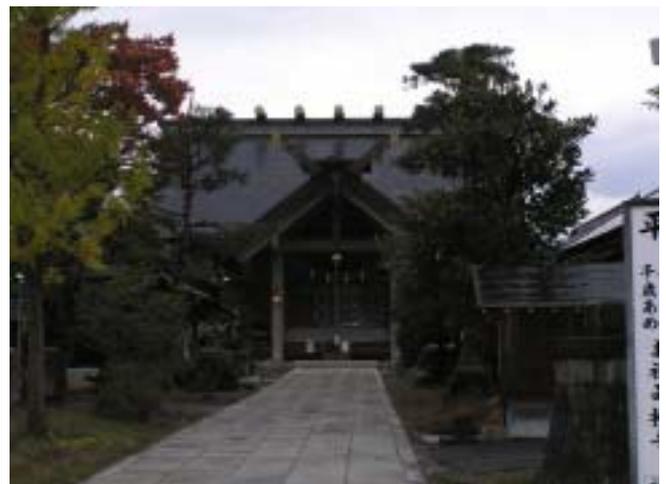
写真-8 平潟神社（石造の灯籠、回りの塀等は転倒しており、液状化の跡が見られた）

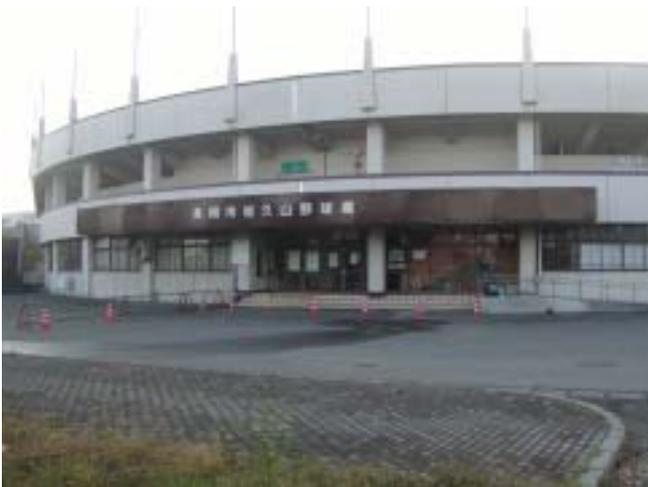
写真-9 悠久町、悠久山野球場（スタンド回りのコンクリート塀の倒れ、ブロックの脱落、EXP部分の剥落等が見られた）

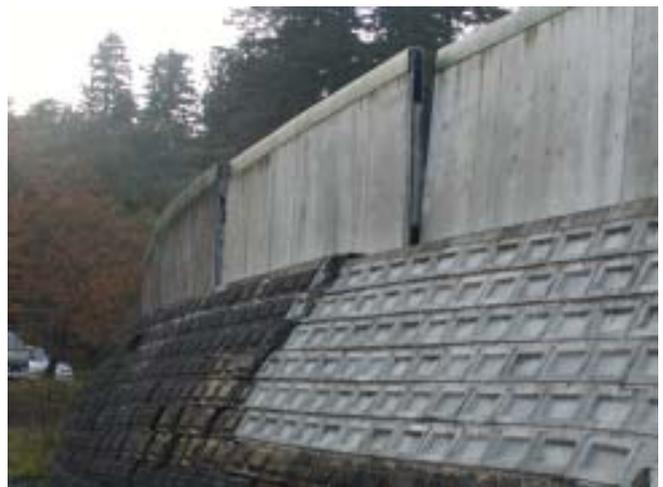
写真-10 悠久山野球場（スタンド回りのコンクリート塀の倒れ）

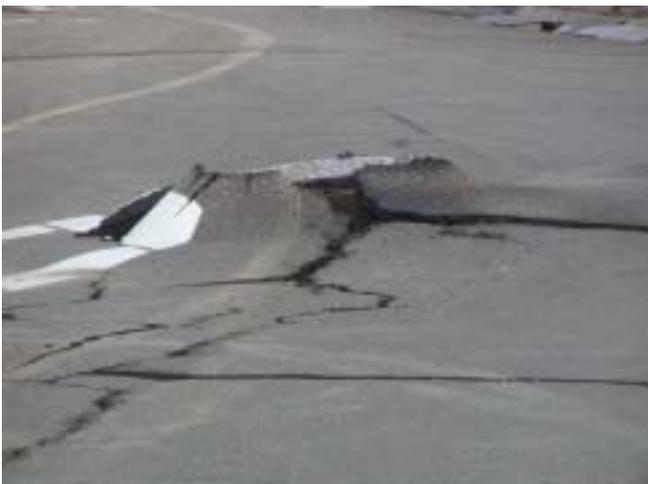
写真-11 悠久町、道路の陥没（多くの場所で道路の陥没が見られた。）

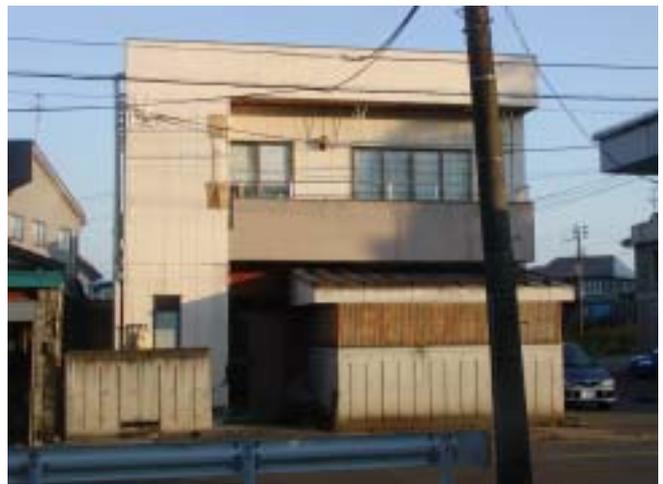
写真-12 悠久町、付近の住宅の被害（外壁の損傷）

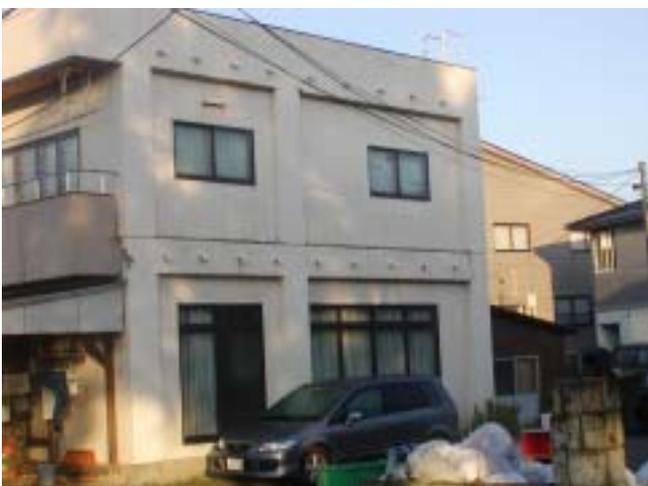
写真-13 悠久町、2F建てRC建物（接合部にひび割れが見られた。）

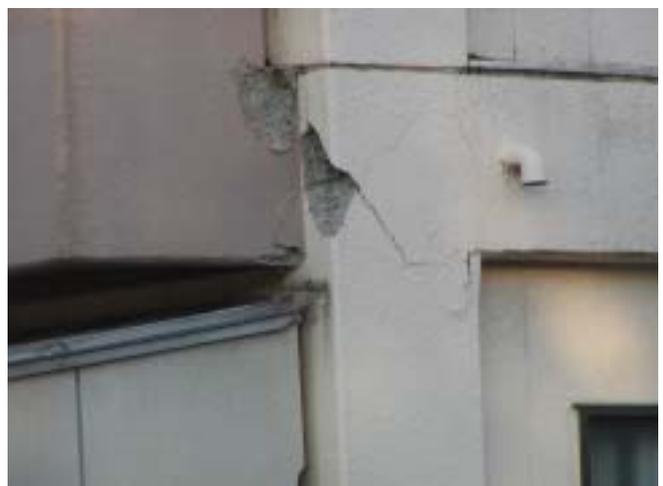
写真-14 左図の接合部ひび割れ状況

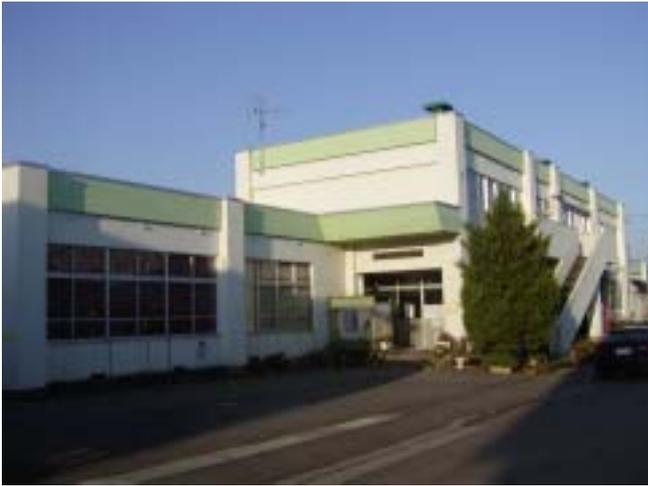
写真-15 悠久町、2F 建て RC の保育所 (被害なし)

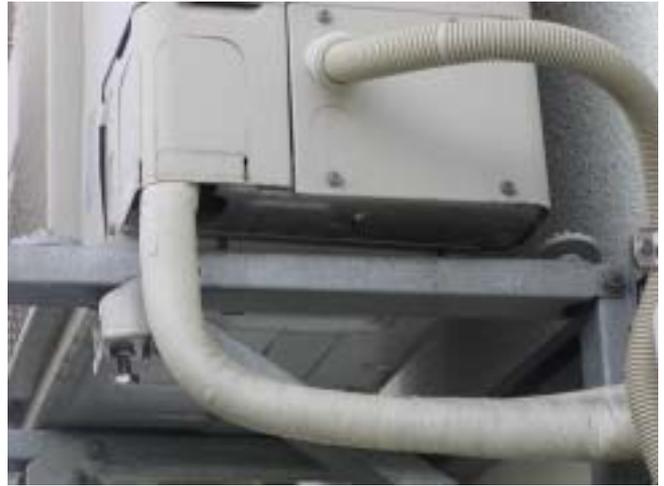
写真-16 左図の建物の室外機 (ズレ落ちていた)

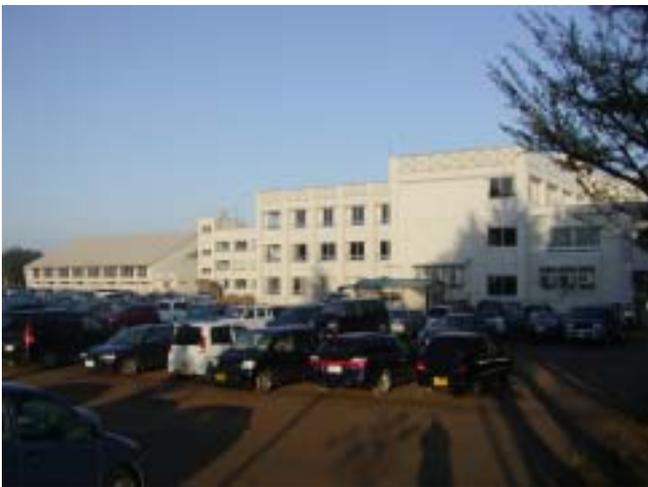
写真-17 悠久町、栖吉小学校(3F 建て RC ,EXP および開口隅角部にひび割れが見られるが、被害は少ない) 隣接する栖吉中学校も被害なし(RC3 階建て)

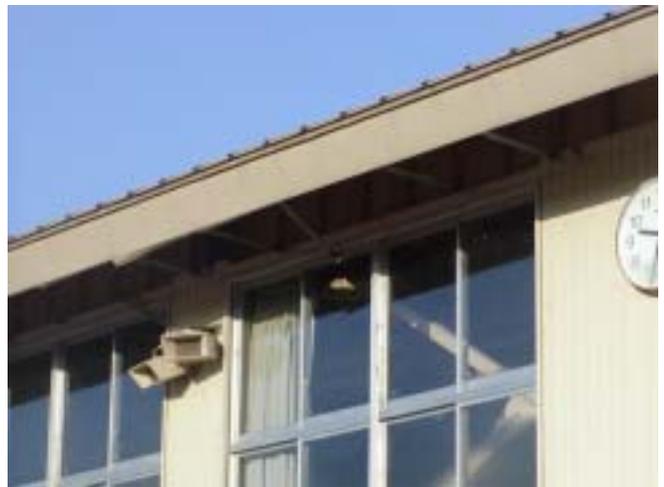
写真-18 悠久町、栖吉小学校体育館のひさしおよび入り口シャッターが損壊

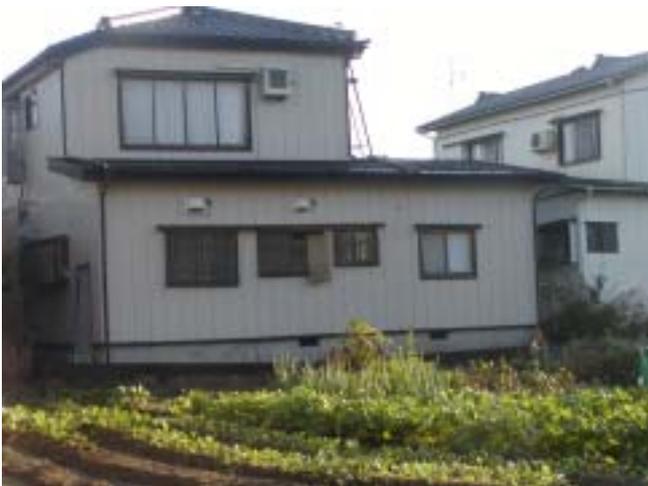
写真-19 悠久町、2F 建て木造在来住宅 (基礎にひび割れ)

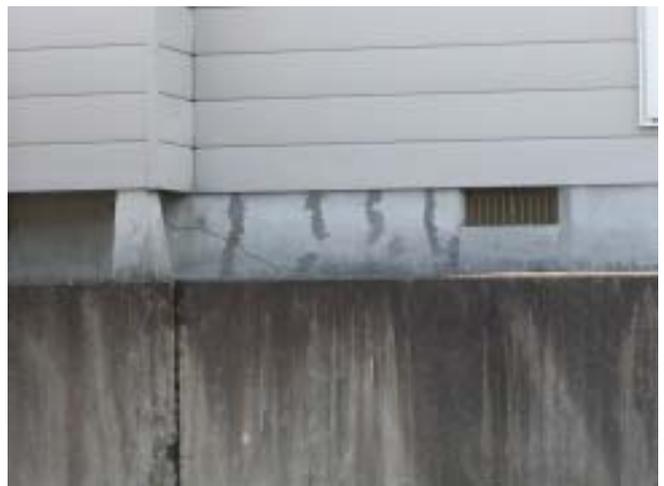
写真-20 悠久町、2F 建て木造工業化住宅 (基礎にひび割れ)

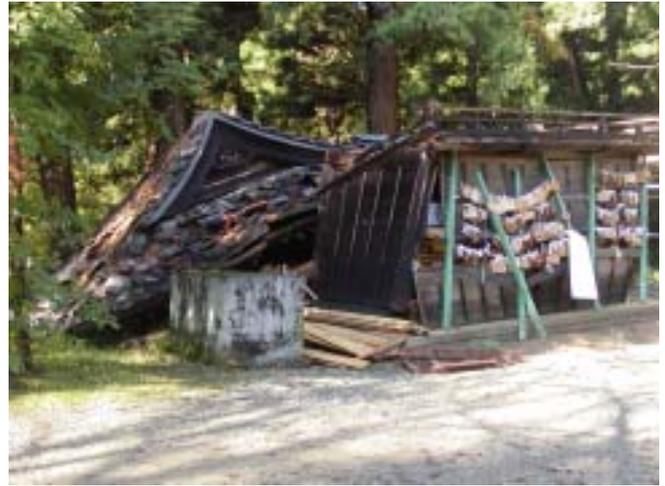
写真-22 悠久町、蒼柴神社のお守り売場の崩壊

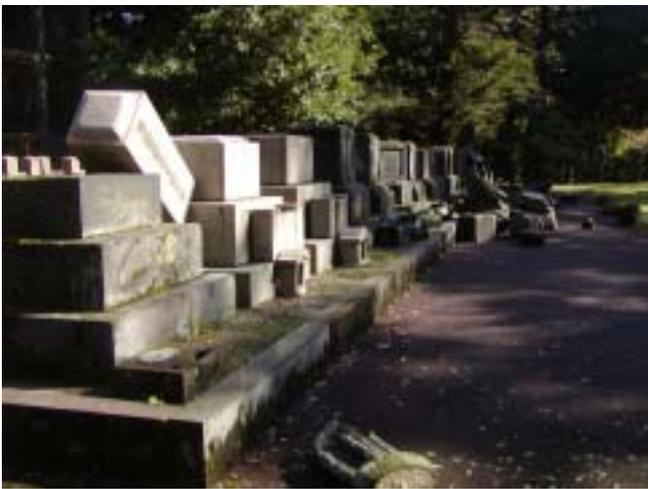
写真-23 悠久町、蒼柴神社の墓標の転倒

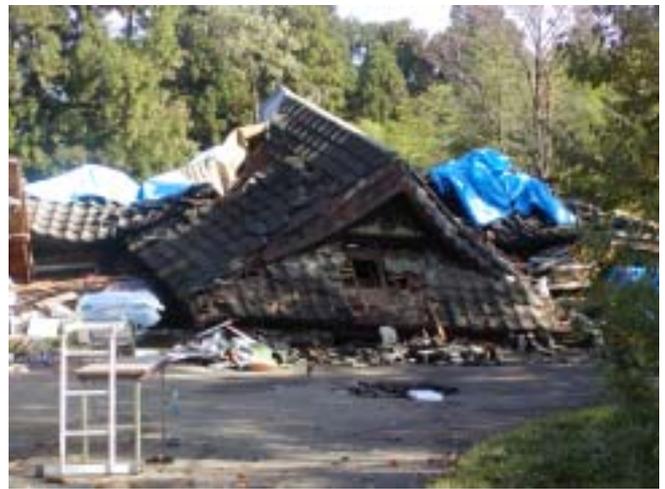
写真-24 悠久町、悠久山公園付近の2F建て木造住宅の崩壊

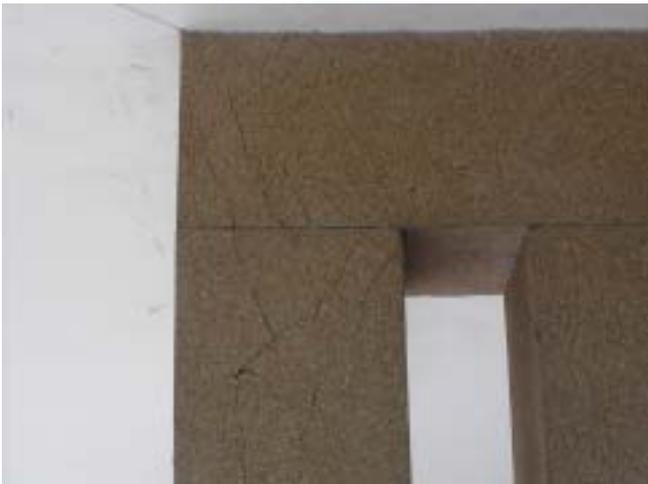
写真-25 悠久町、悠久山公園内休憩所の接合部ひび割れ(1スパン1フレームのRC造)

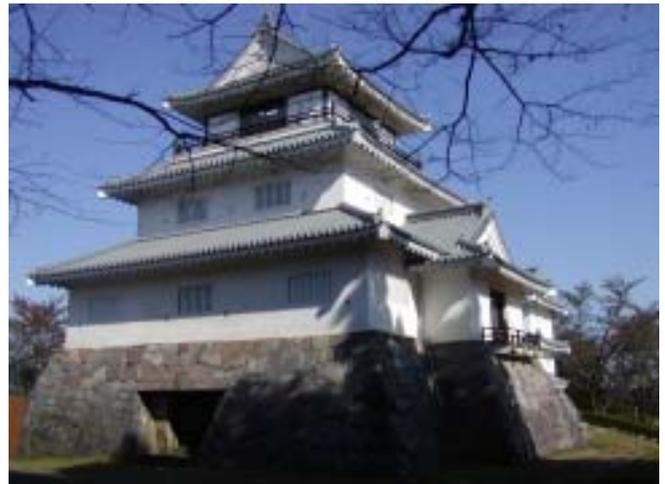
写真-26 悠久町、悠久山公園内の強度資料館(被害なし)

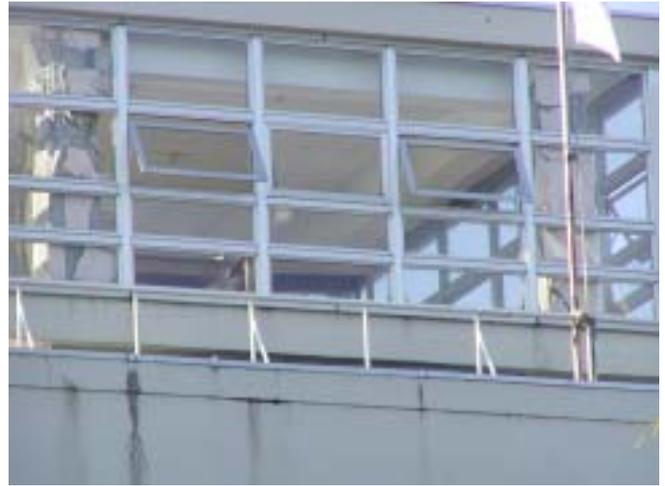
写真-28 悠久町、長岡工業高専（最上階 PH の柱にひび割れ）

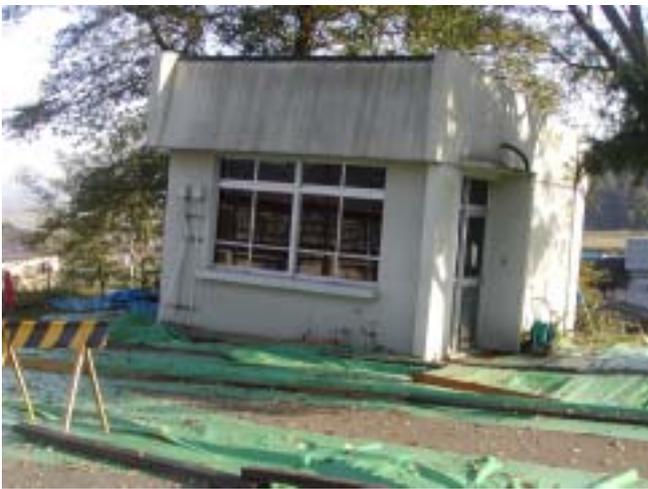
写真-29 悠久町、長岡工業高専（地盤の沈下により傾いた RC 建物）

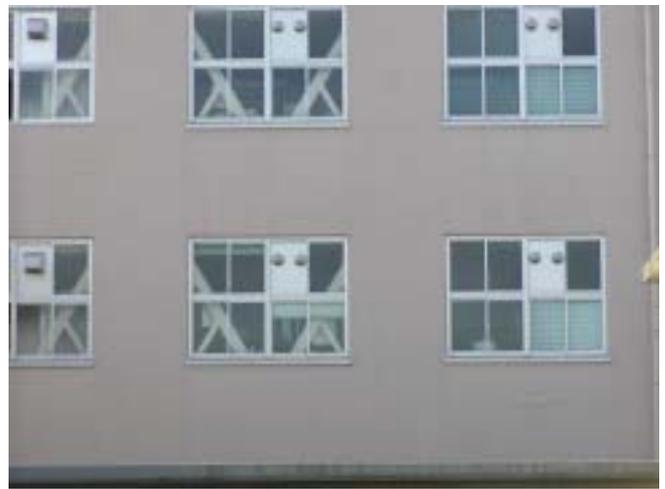
写真-30 悠久町、長岡工業高専（耐震補強後の建物に被害なし）

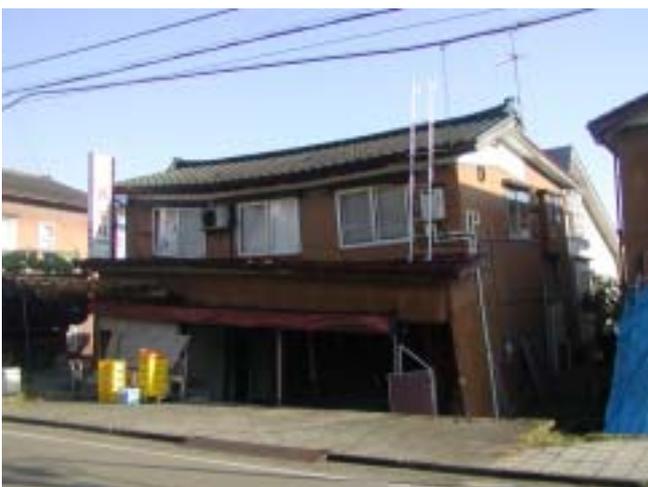
写真-31 悠久町、長岡工業高専の北東側のがけ地に建つ 2f 建て木造住宅

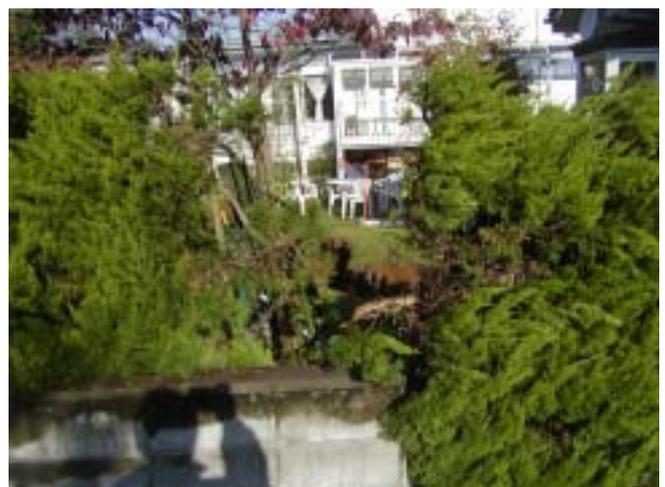
写真-32 悠久町、長岡工業高専の北東側のがけ地の擁壁が崩れ、地割れが住宅の庭にも生じている

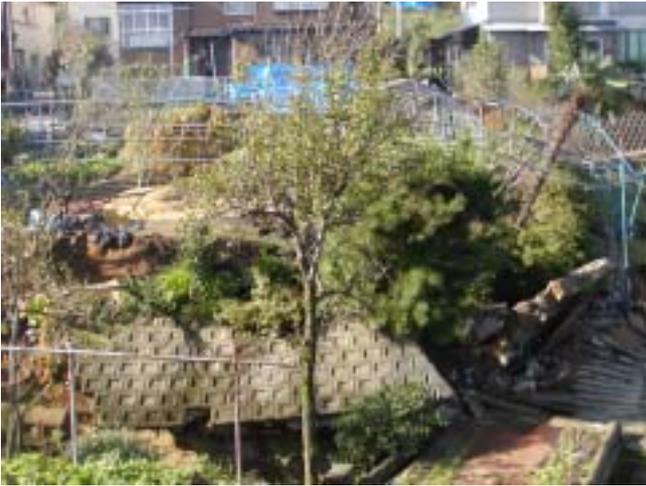
写真-33 悠久町、長岡工業高専の北東側のがけ地の擁壁の崩壊状況(この一角の住宅に多数の被害が見られた)

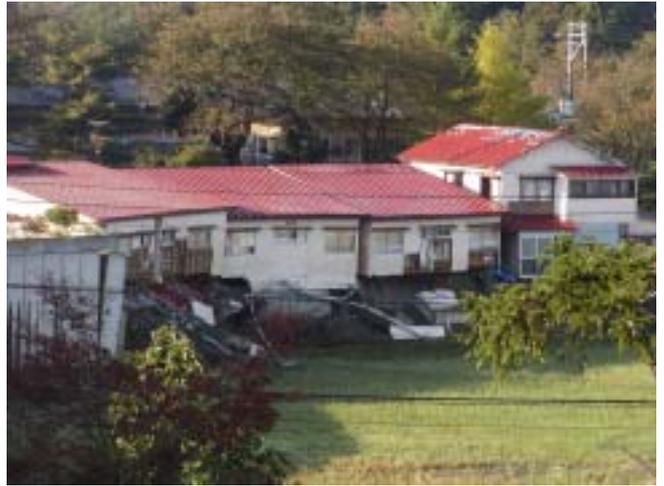
写真-34 悠久町、擁壁の崩壊による被害

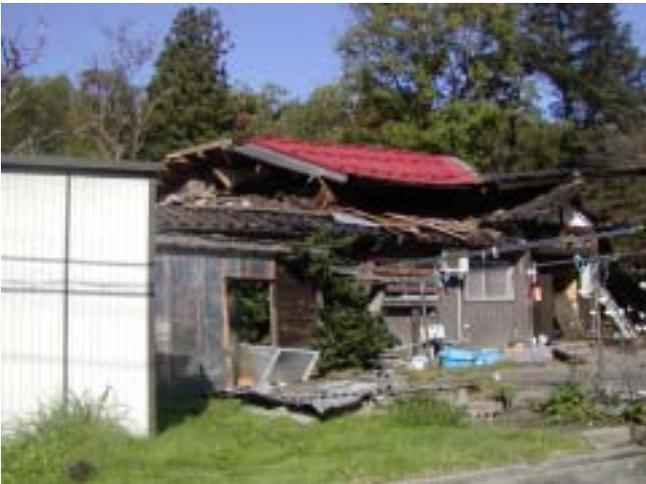
写真-35 御山町、悠久山公園南側の丘陵地の木造2F建て住宅2F部分の崩壊

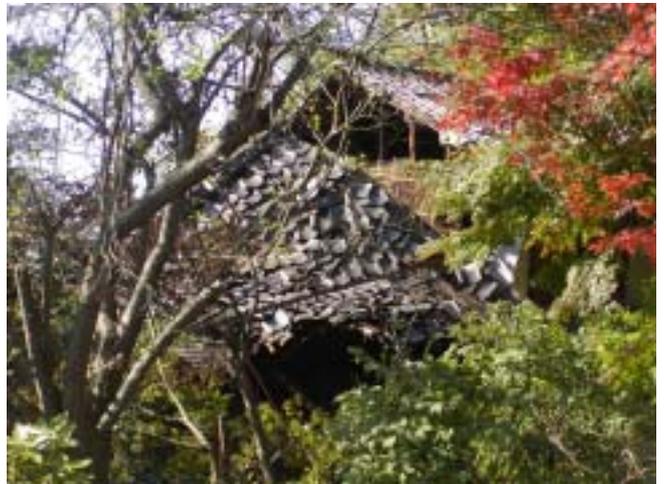
写真-36 御山町、悠久山公園南側の丘陵地の木造2F建て住宅の崩壊

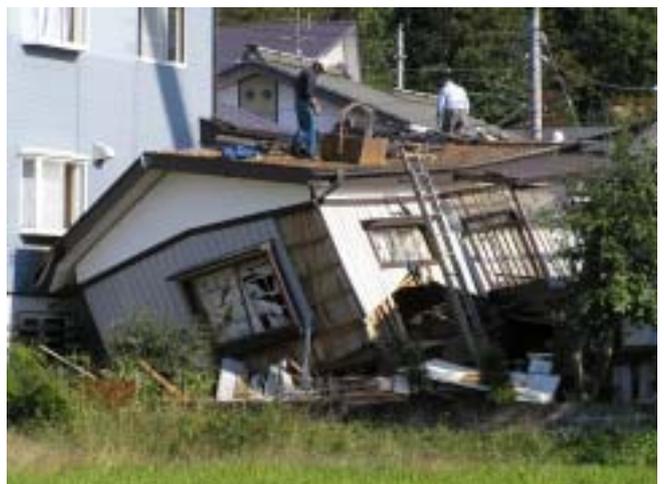
写真-38 町田町、まちだ園、長岡保養園付近の2階建て住宅の崩壊

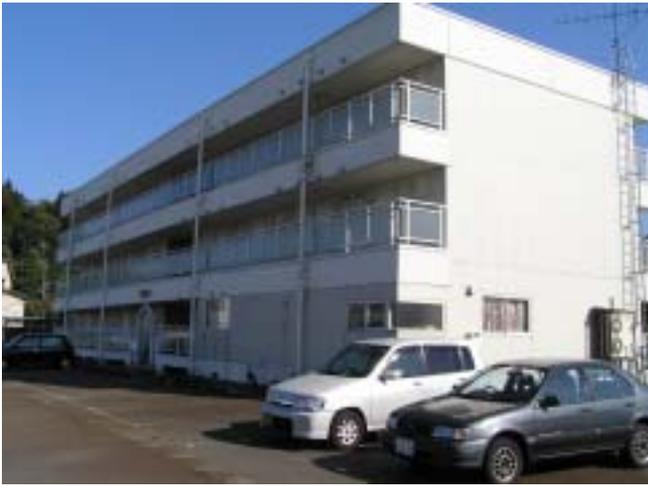
写真-39 町田町、長岡保養園付近の3F建てRC建物の地盤変動による基礎の破壊

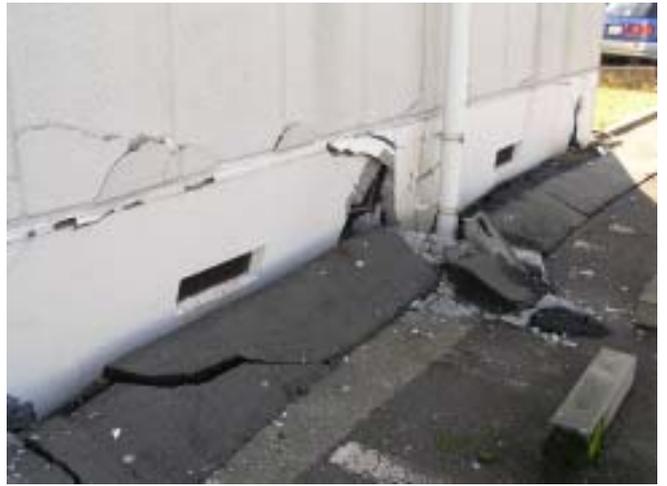
写真-40 町田町、地盤変動による基礎の破壊

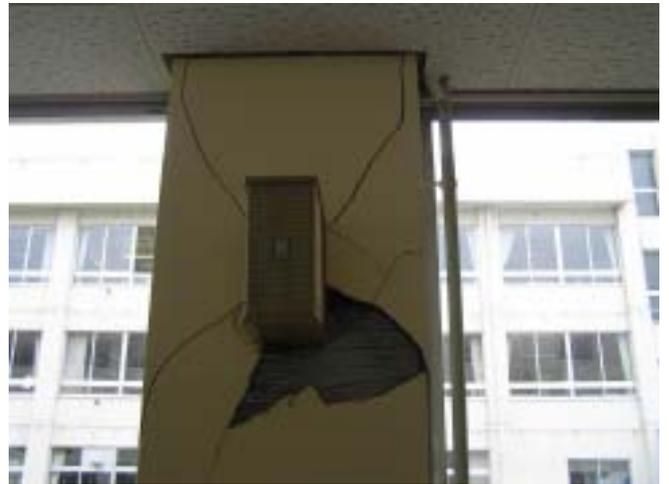
写真-42 一部の柱にせん断ひび割れがみられた

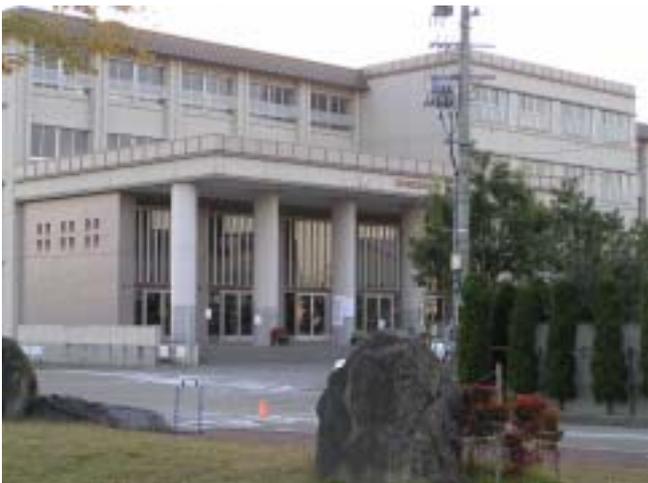
写真-43 高畑町、4階建てRCの中学校（校舎には被害はみられない）

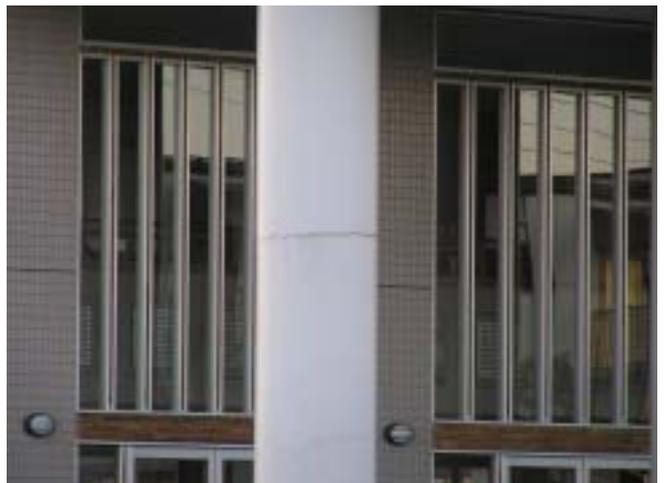
写真-44 エントランス部分の柱に水平なひび割れが有り残留変形があった

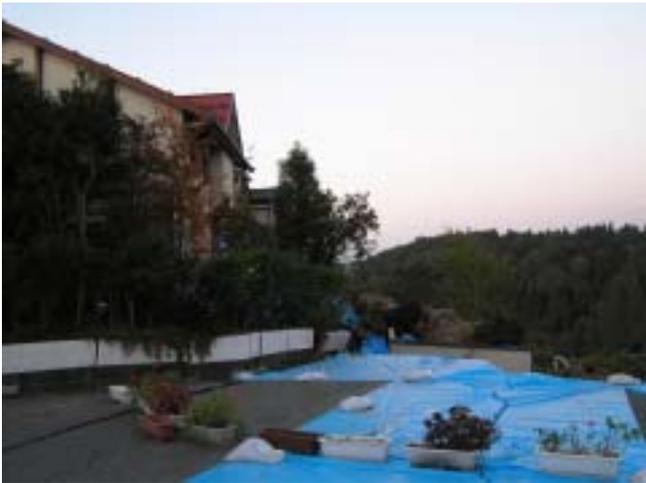
写真-45 高町、高町団地（丘の上にある戸建住宅の団地であり、地盤の損傷によりかなりの住宅に被害が出ている様子である。夕方で避難勧告のために調査できず）

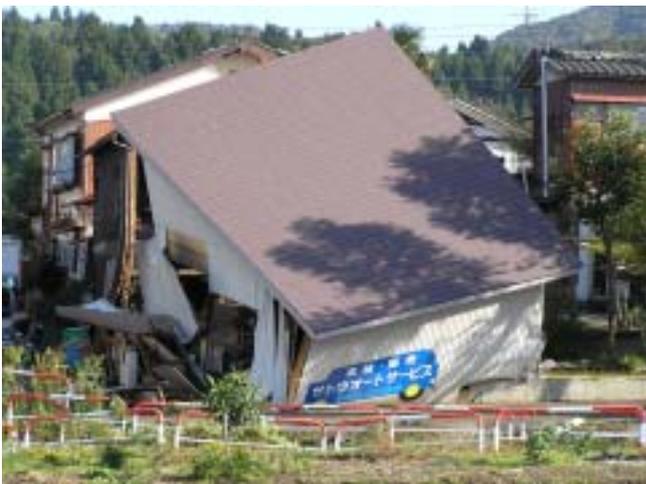
写真-47 六日市付近、崩壊した 2 階建て木造住宅

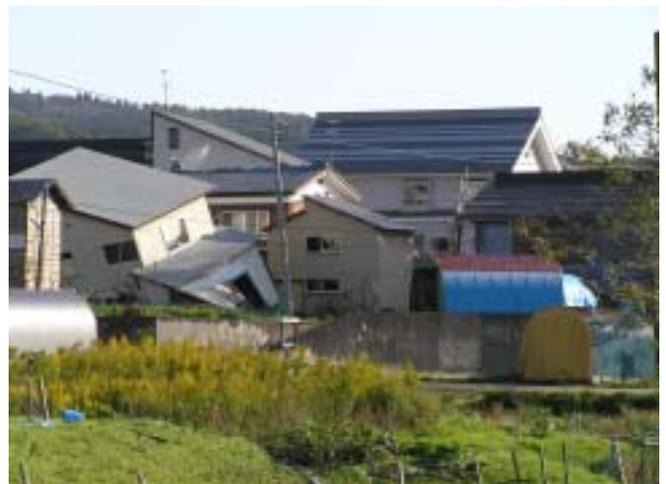
写真-48 六日市付近、崩壊した木造住宅がいくつか見られた

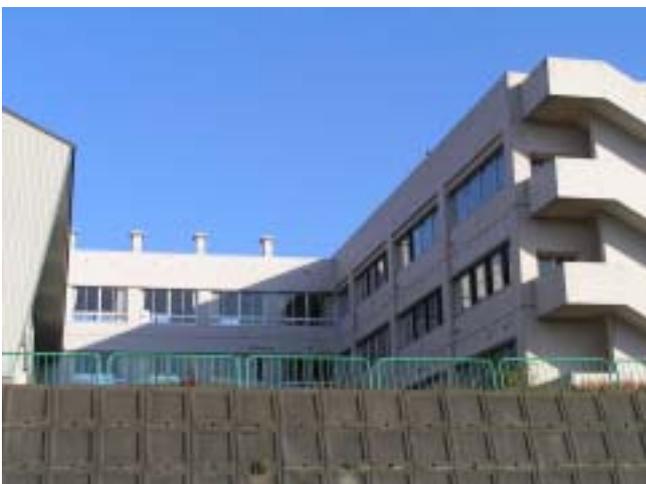
写真-49 六日市付近の 3F 建ての RC 小学校（被害は軽微）

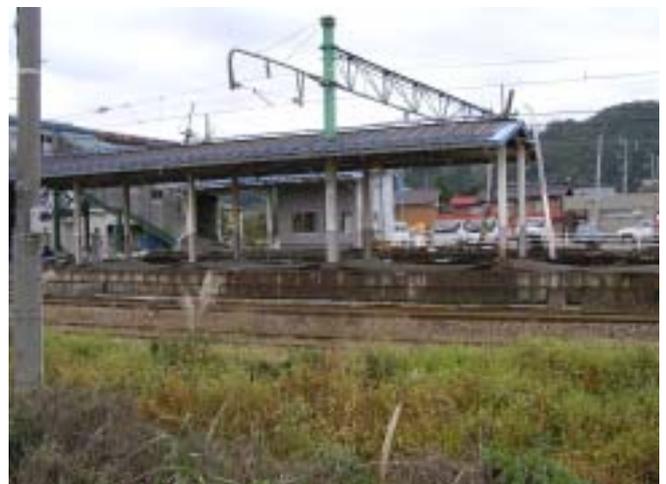
写真-50 六日市付近の越後たきや駅、ホームはボロボロであり、電柱も倒れていた

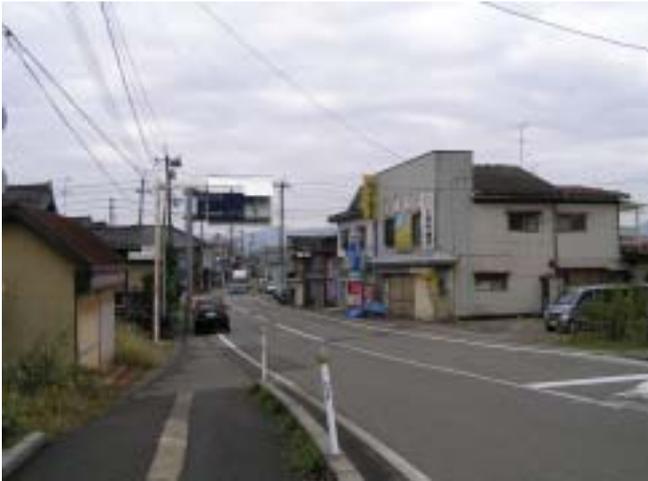
写真-51 越路町、外壁および瓦屋根に損傷がみられたが全体的には被害は少なかった

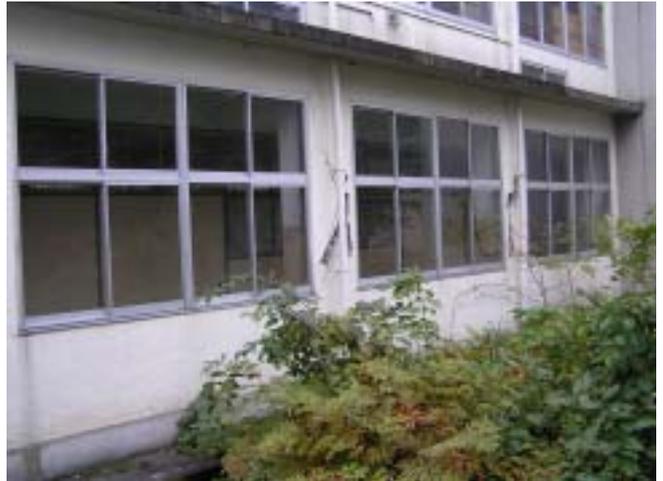
写真-52 越路町、3F 建て RC 造建物の柱にせん断ひび割れがみられた

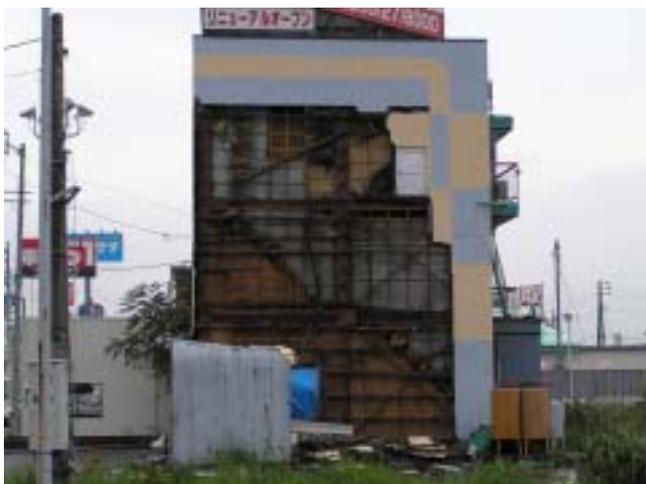
写真-53 喜多町付近、3F 建て S 造建物の外壁損傷

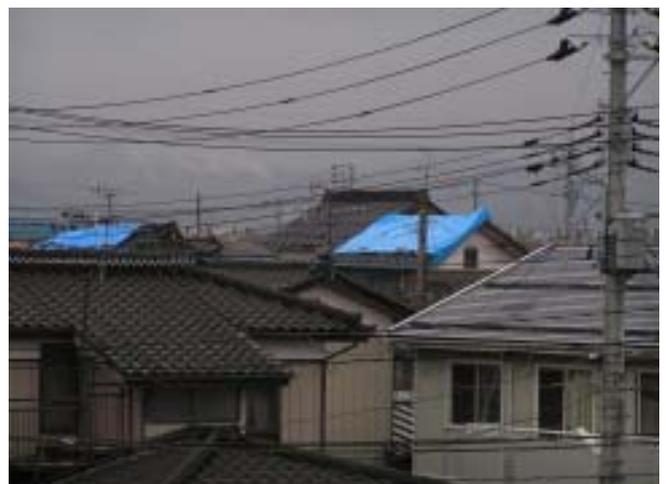
写真-54 喜多町付近、瓦屋根の損傷

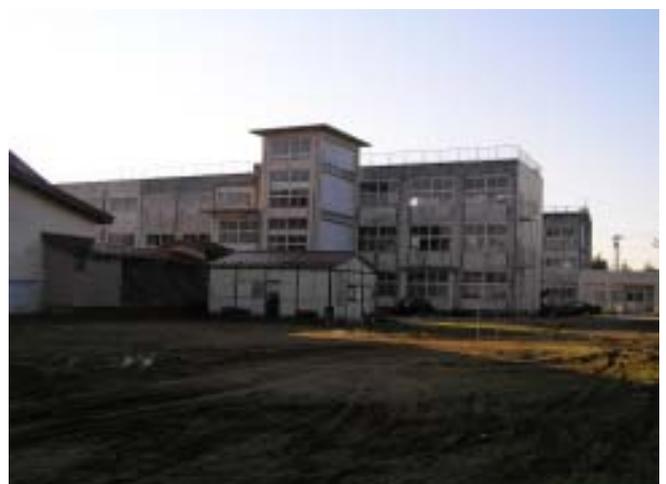
写真-56 長岡大橋付近の 3F 建て RC 造の中学校（古い校舎であるが被害なし、体育館では桁行き方向のブレースが破断したとの情報あり）
