長岡工専の調査(10/31)の速報です。

1 . 調査の概要 :

2 . 長岡工専 :

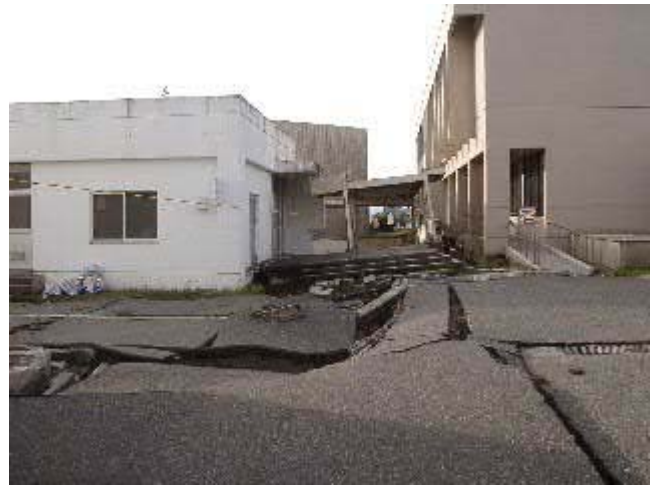
写真4 西側斜面際（3号館の横の建物（名称不明））

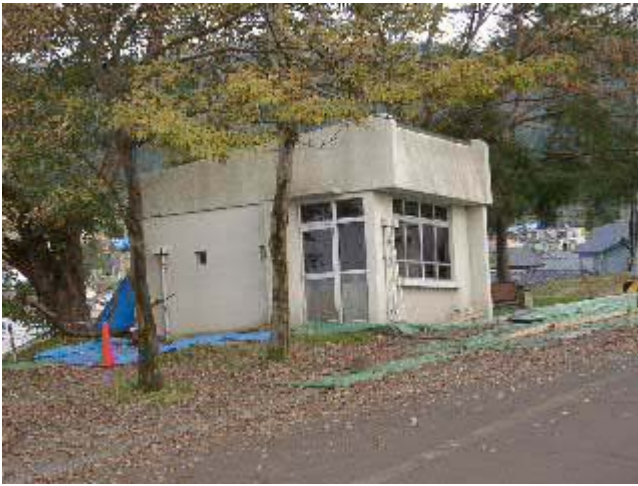
写真2 東側斜面際

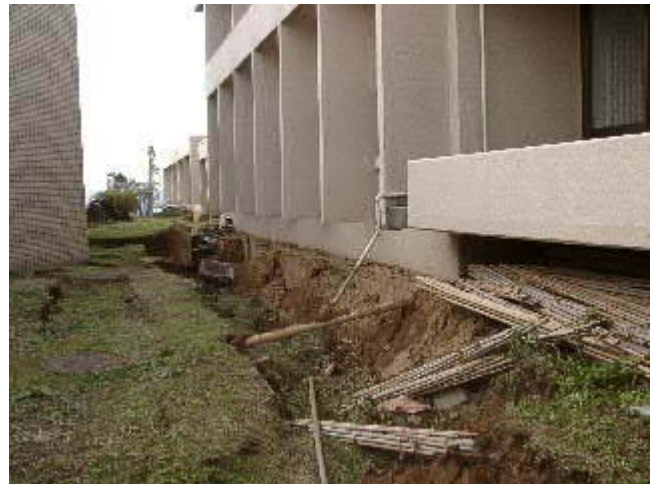
写真5 写真3の奥の詳細

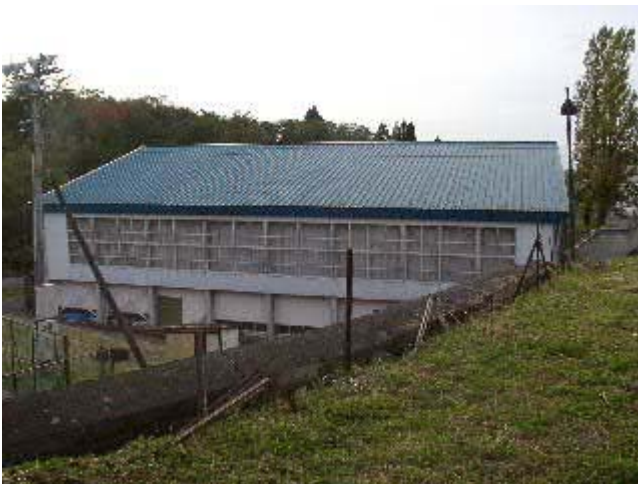
写真3 西側斜面際（3号館から下の体育館を見る）

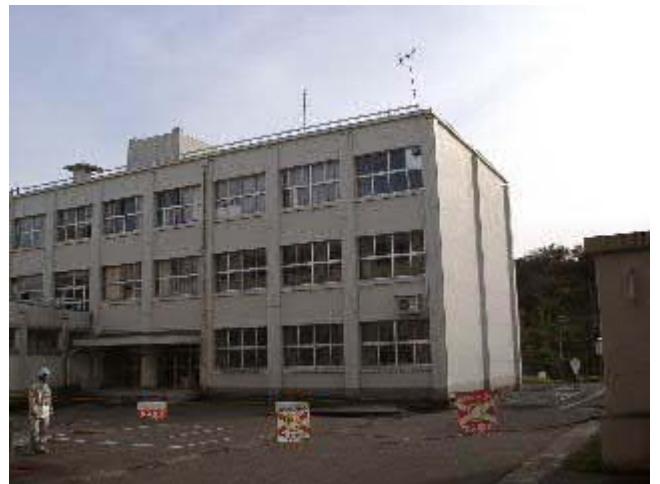
敷地周辺の地盤が崩れだしており大変危険な状況である。3号館は崩れ出す領域にあり、建物の南東側は地盤の沈下が見られないが、北西側は周辺地盤が 20 ~ 30 cm 低下している。しかし、この建物は杭があるため、建物そのものの損傷はほとんど無い。わずかに曲げひび割れが見られた程度である。不同沈下は見かけでは判断できない程度である。ただし、今後の地盤の崩壊によりどのようなようになるかは分からない。学生食堂もどのような領域にある。なお、がけの下の民家は土砂に押されて傾いている。

写真6 3号館（北東より）

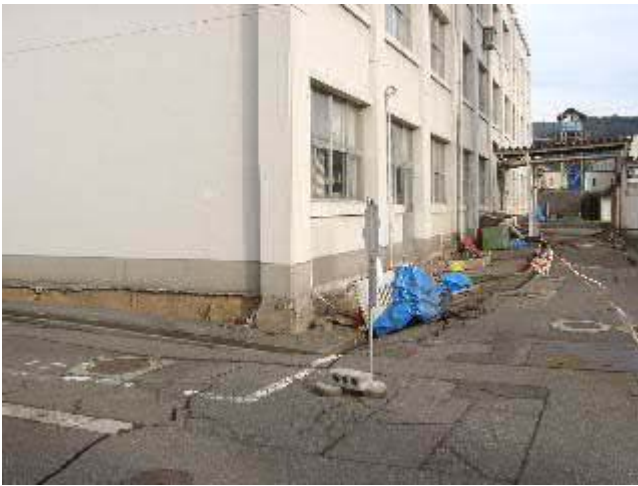
写真7 3号館（北西より）

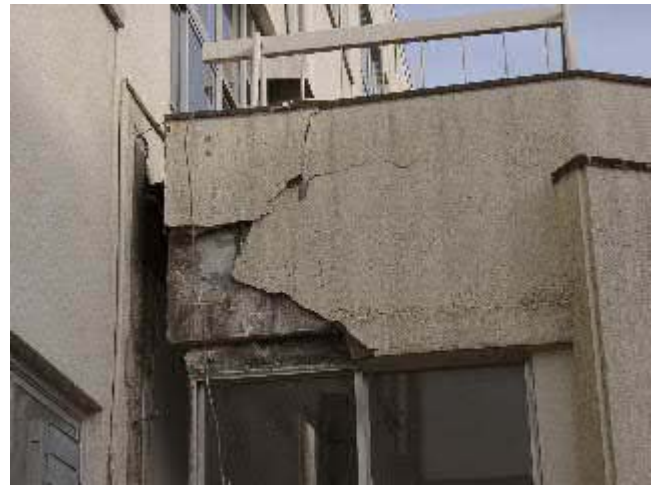
2号館は渡り廊下の取り付け部に損傷がある。1号館は軽微な被害であった。

写真10 3号館と2号館の渡り廊下、取り付け部の損傷

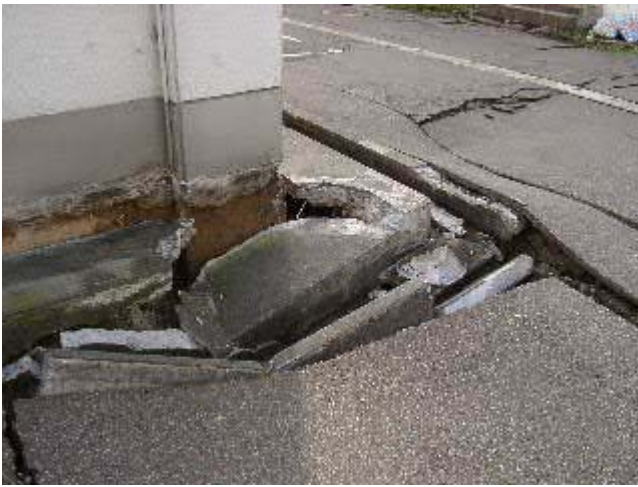
写真8 3号館の北西隅角部（斜面の際）

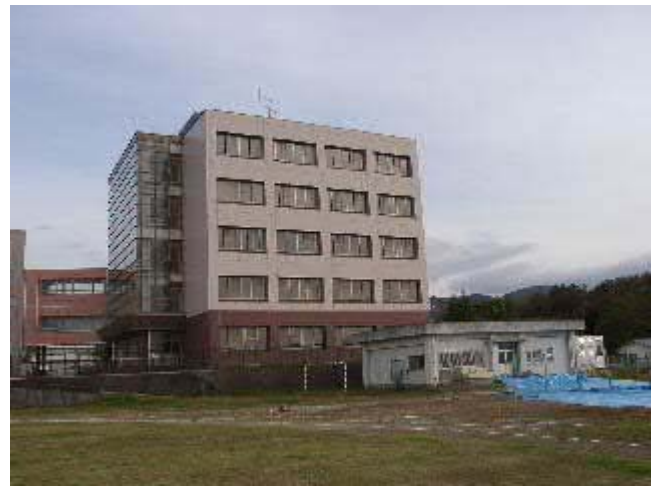
写真11 地域共同ハイテクセンター

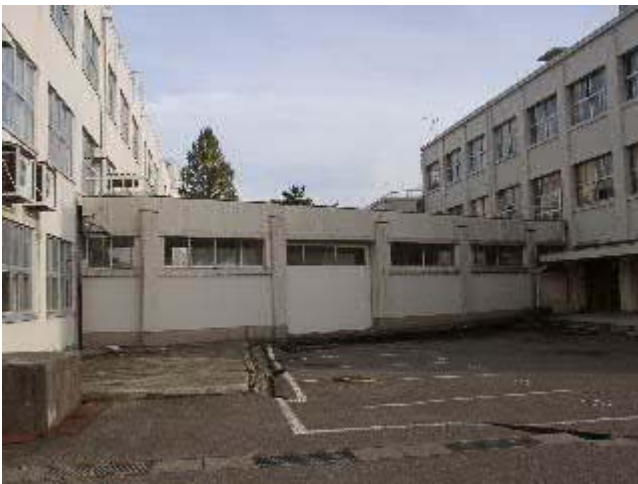
写真9 3号館（右）と2号館の渡り廊下、取り付け部は損傷している

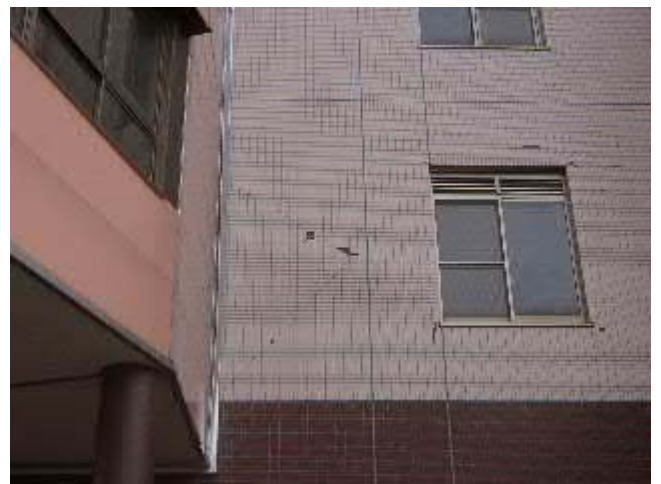
地域共同ハイテクセンターは 1 階壁に遠くから黙視で確認できる程度のせん断ひび割れが入っていた。2 階には柱 2 本に遠くから黙視で確認できる程度のせん断ひび割れが入っていた。外壁のタイルの損傷が多く見られた。

写真12 1F壁のせん断破壊

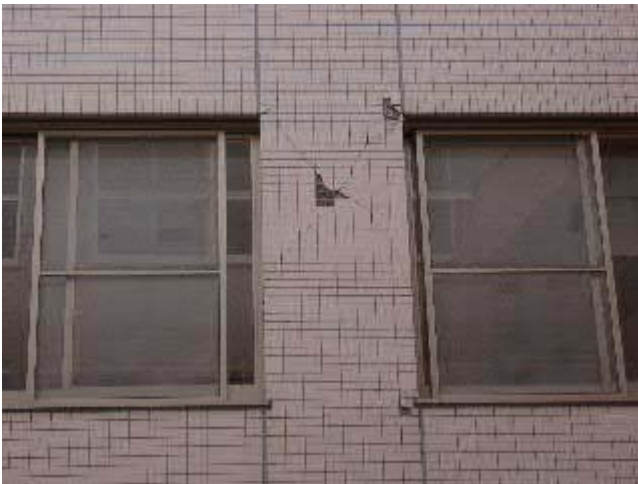
写真13 2F柱のせん断破壊

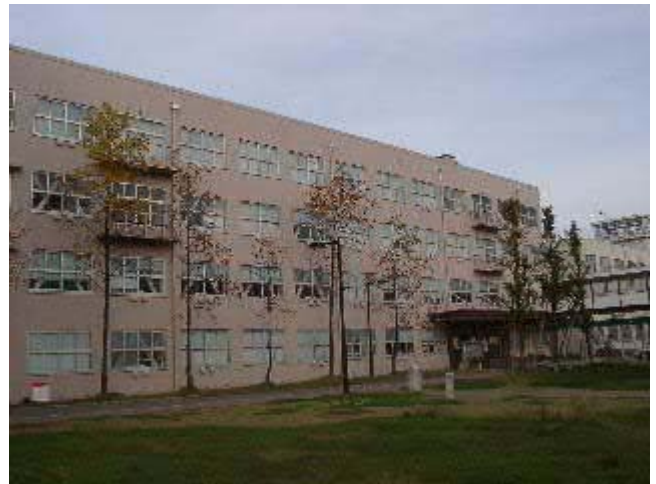
4号館は K 型ブレースで補強されていた。補強数はかなり数が多く感じられた。2F と 3F の梁に一方のせん断ひび割れが観察された (計 3 本)。一方なので、不同沈下も考えられる。

写真16 4号館(Kブレース補強)

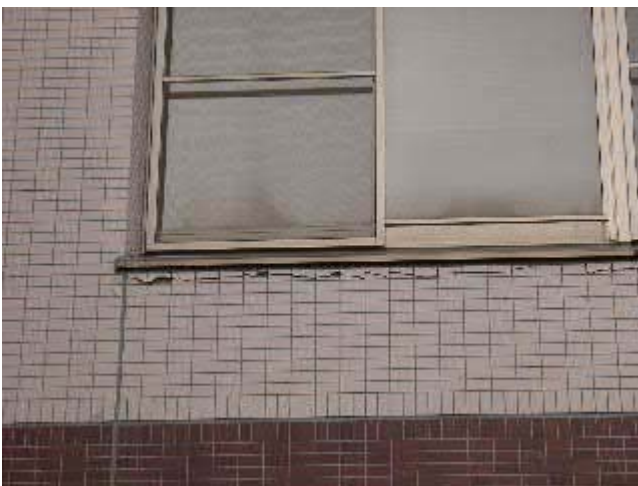
写真14 よくみられたタイルの損傷1

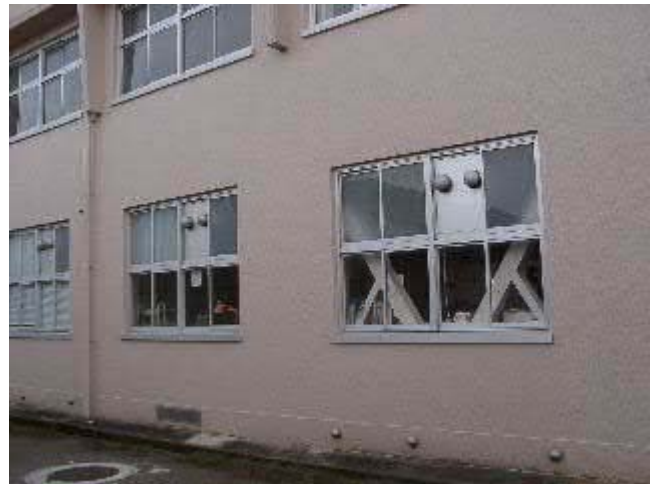
写真17 Kブレース

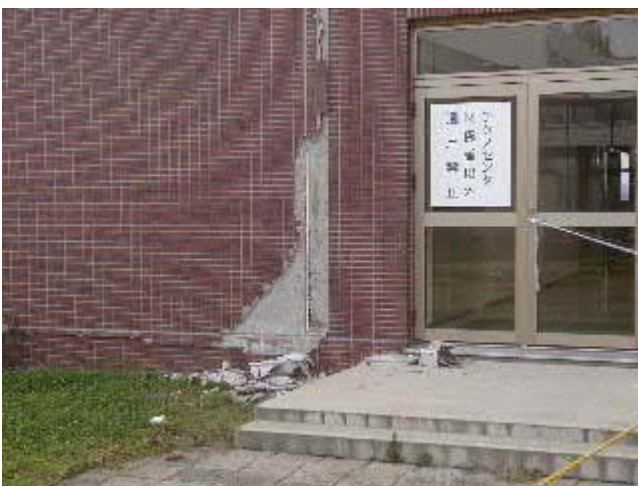
写真15 よくみられたタイルの損傷2

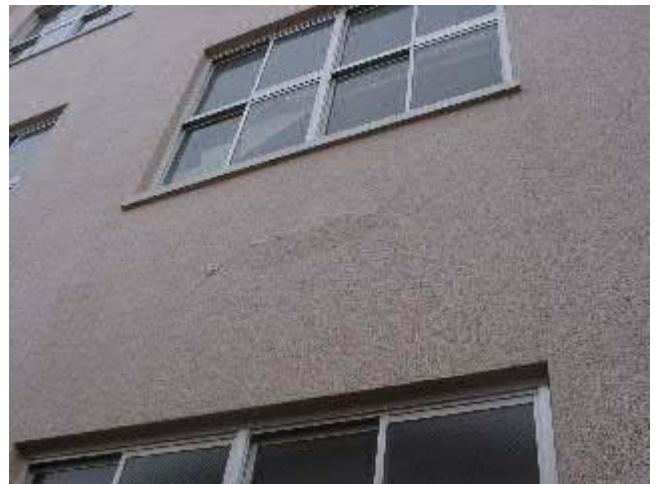
写真18 はりの一方向せん断ひび割れ(斜め、よく写っていないが)

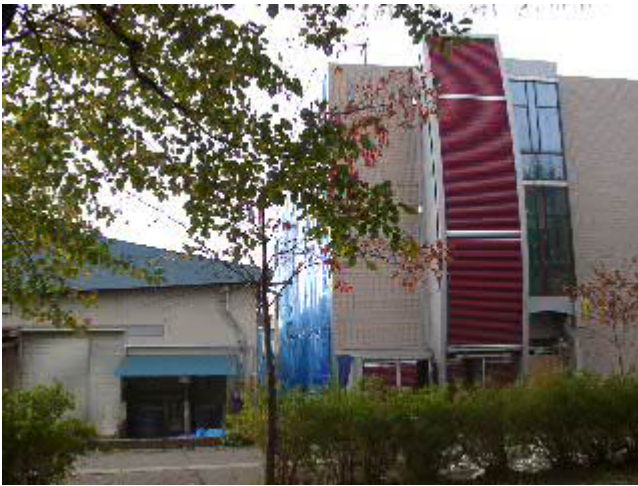
5号館は建具の損傷が大きい。隣接棟との間はブルーシートにより観察できなかった。また、南側のドアがはずれていた。原因不明。

写真19 5号館（右）を南からみる。ブルーシートで覆われている）

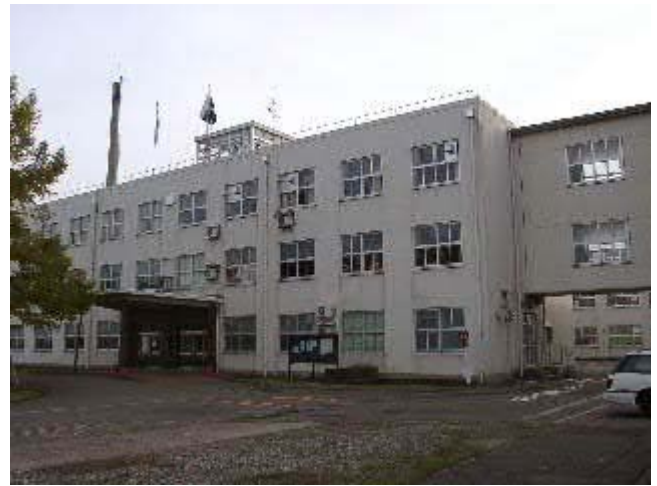
写真22 1号館（軽微なひび割れ有り）

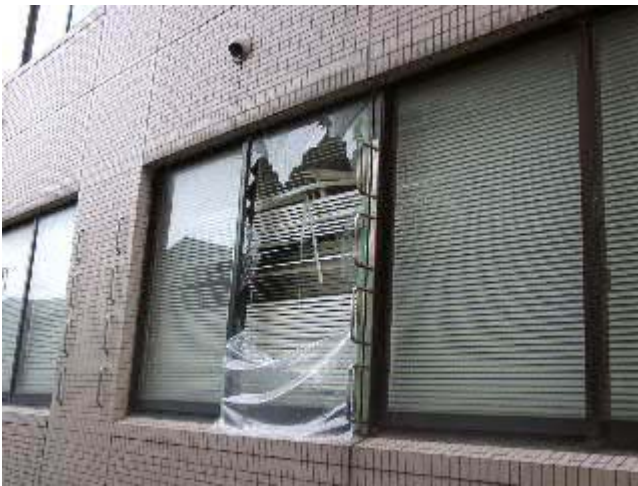
写真20 5号館の東側のガラスの割れ（多数有り）

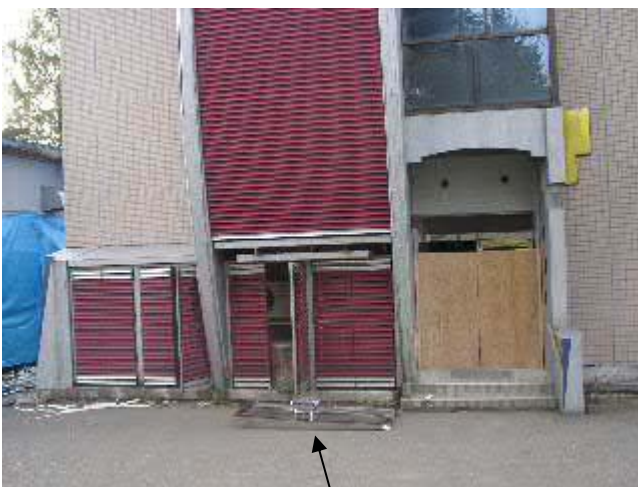
写真21 5号館の南のドアがはずれていた
