2004年新潟県中越地震

建築構造物の被害等

～地震動と被害の関係

東北大学工学研究科
災害制御研究センター
源栄 正人

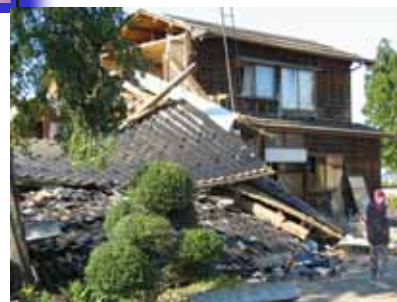
古い木造家屋 屋根の重さによる被害の違い

いずれもS37築
左側：瓦屋根，
右側：トタン

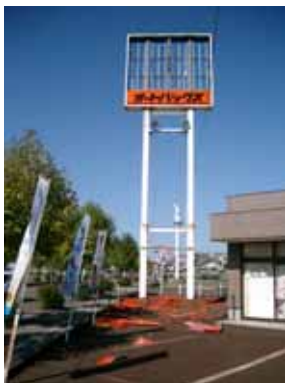
小千谷市役所近く

広告塔パネルの破損・落下

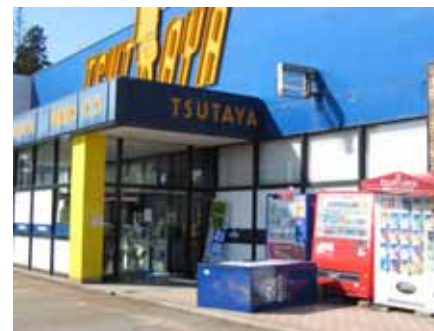
自動販売機の転倒

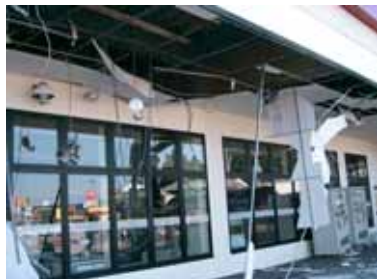
小千谷市役所近く店舗

庇軒天部分パネル・照明の脱落 大きな上下動の影響もあるか？

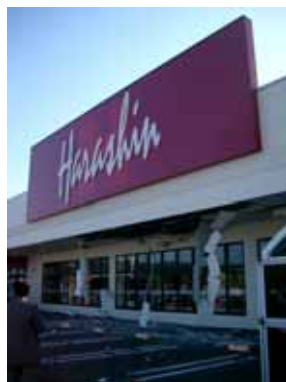
ショールームガラスの破損, 外壁ブロックの脱落

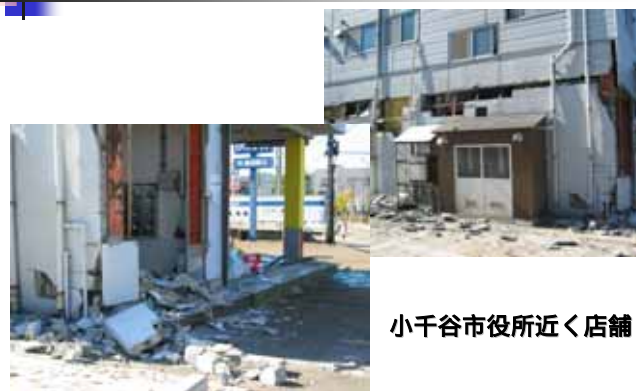
小千谷市役所近くの住宅街

ブロック塀・石塀の倒壊

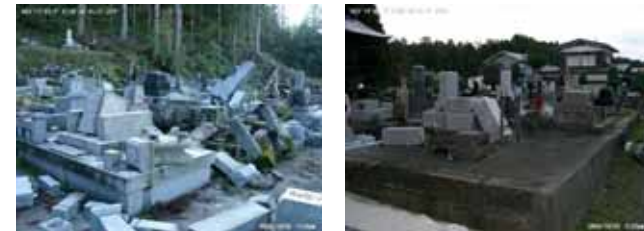
水口地区
円満寺の墓石転倒状況
(転倒率：81%)

小栗田地区
潮音寺の墓石転倒状況
(転倒率：69%)
