## 新潟県中越地震

10月24日(日)13:30頃、十日町着

十日町市立南中学校のグラウンドに設置されていた強震計(十日町大字高山 854-8)とその付近の写真です。回りの建物は強震計から半径100～200[m]程度の距離です。

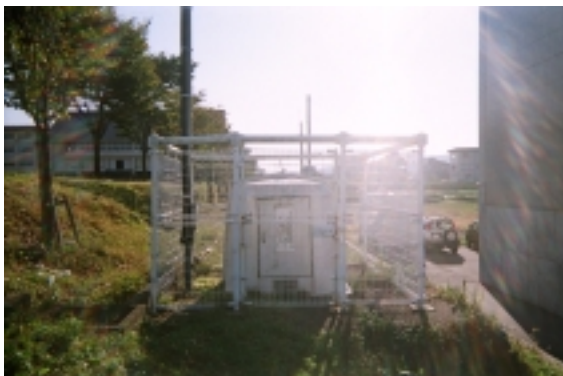
写真1 強震計

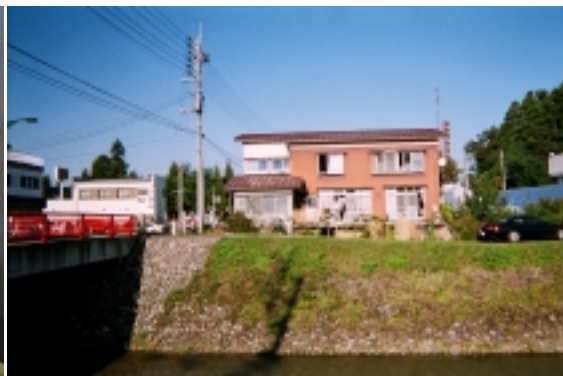
写真2 強震計と川を挟んで対岸の住宅

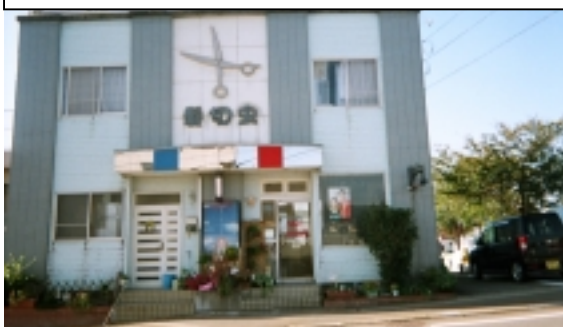
写真3 周辺商店1

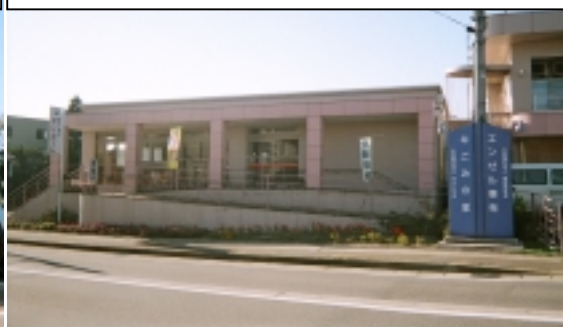
写真4 周辺商店2

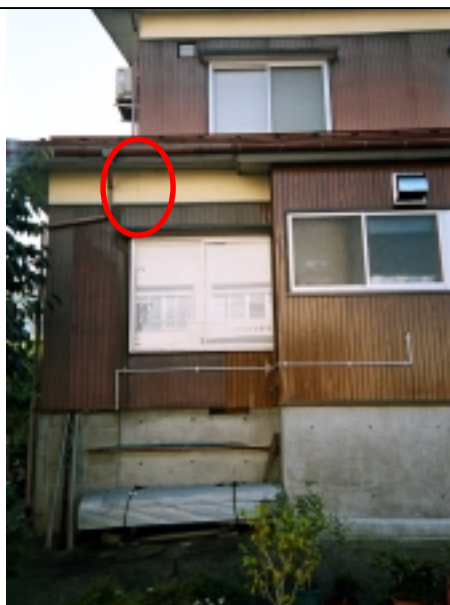
写真5 周辺住宅 僅かなクラックが見られた。

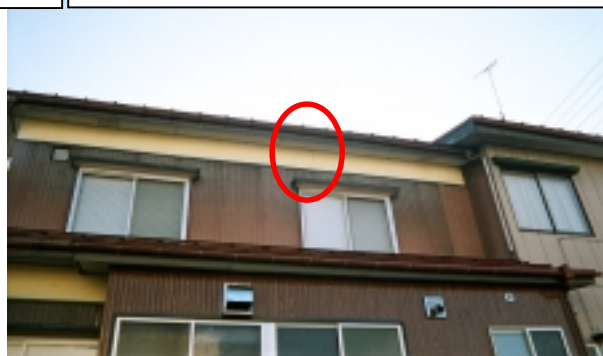
写真6 周辺住宅2

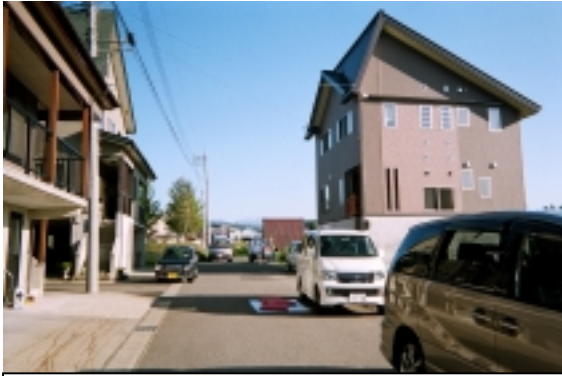
写真7 周辺には高床式3階建て住宅が多く見られたが、比較的新しいためか、損傷の見られたものはない。

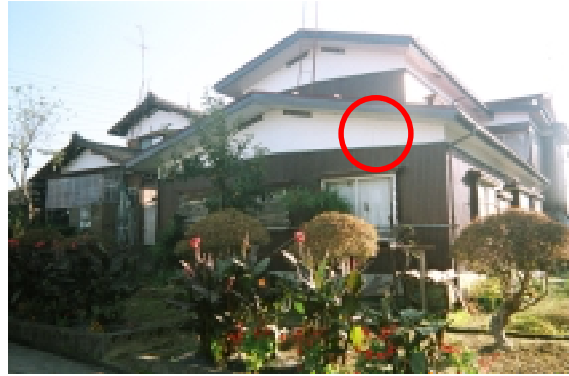
写真8 漆喰と思われる部分に僅かなクラックが見られた。

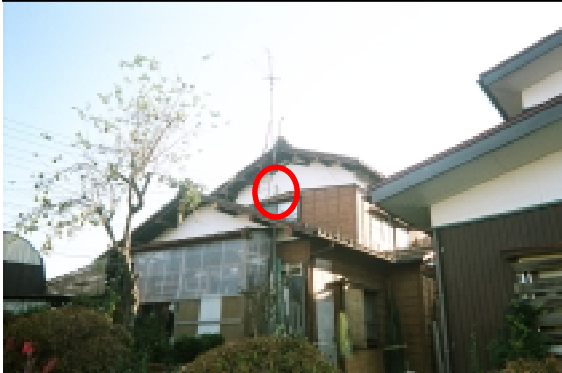
写真9 漆喰の剥落

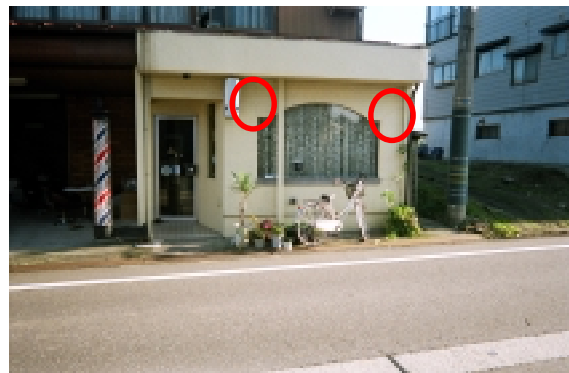
写真10 外壁にクラックの入った理髪店

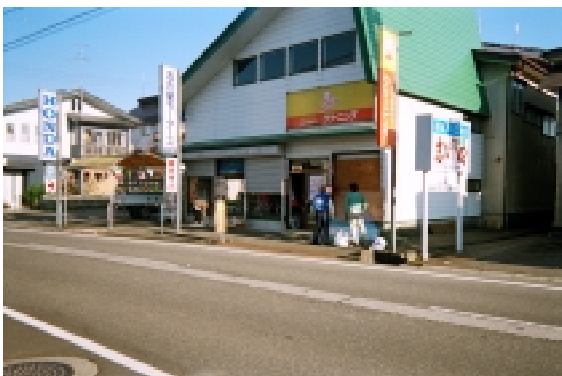
写真11 ショーウィンドーの割れた商店

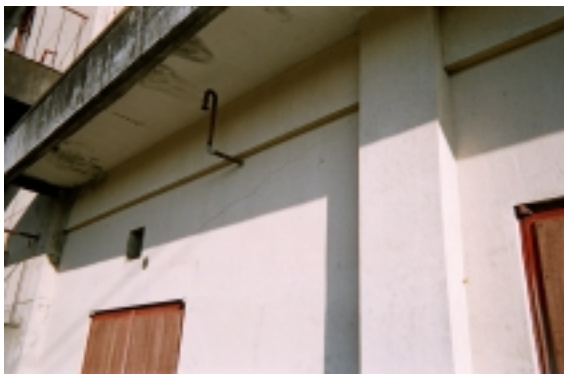
校舎の南側には大きな損傷は見られませんでした。小さなクラックはいくつか見られましたが、恐らく今回の地震による物ではないと思われます。

写真 12 壁にクラックの入った倉庫らしき建物

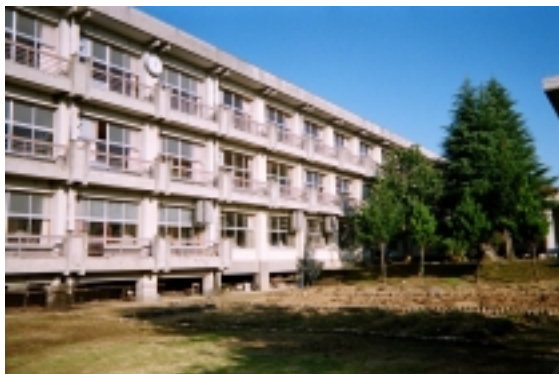
写真 13 中庭より南側校舎を見る

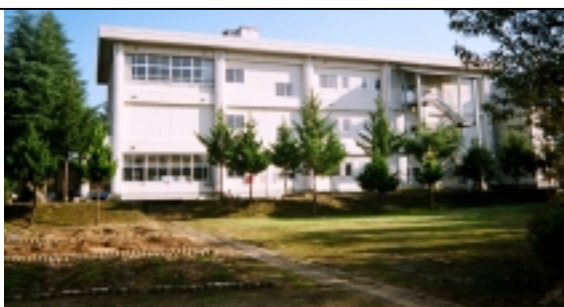
写真 14 校舎の南側に直交する建物

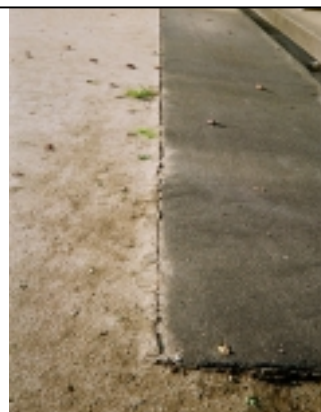
写真 15 体育館とテニスコートの境界  
今回の地震によりズレたと思われる。

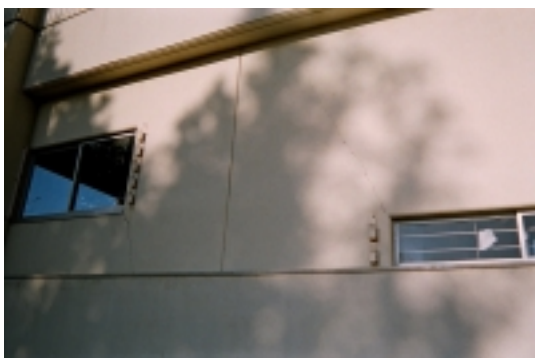
写真 16 クラックの入った体育館の外壁

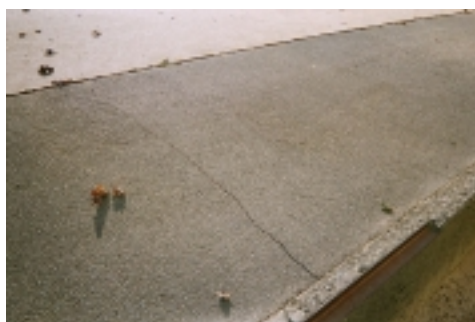
写真 17 クラックの入ったコンクリート

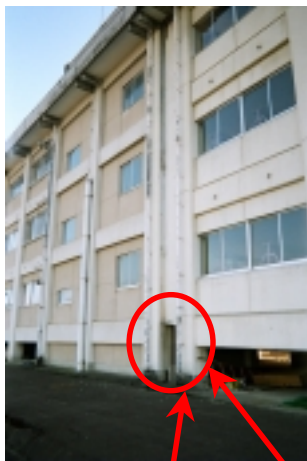
損傷の少なかった南側に比べ、北側では校舎 2 棟の連結部分の損傷や、窓ガラスの割れ等が見られました。

写真 18 北側校舎

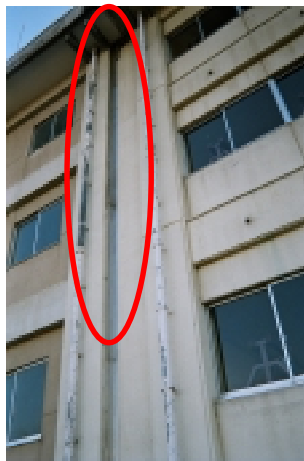
写真 19 2 棟の連結部分の損傷

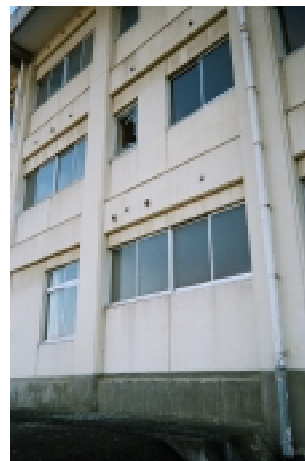
写真 20 窓ガラスの割れ

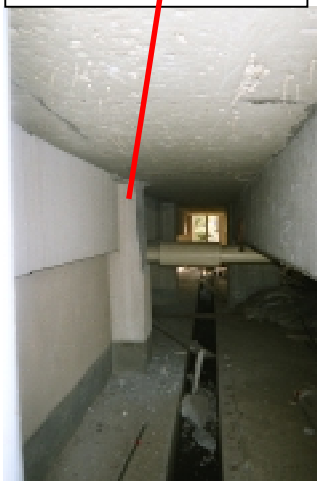
写真 21 2 棟の連結部分の損傷

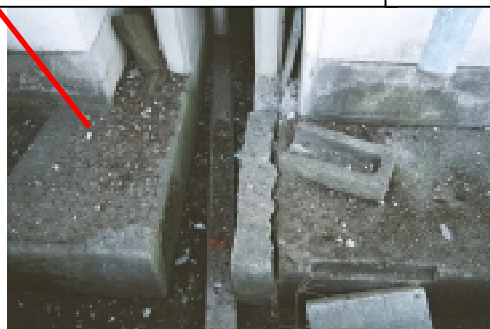
写真 22 2 棟の連結部分の損傷

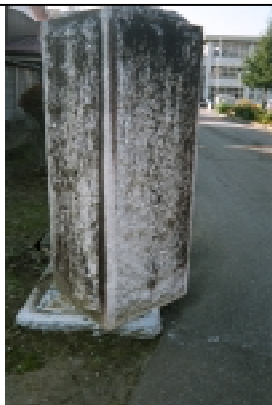
写真 23 正門の石碑が回転

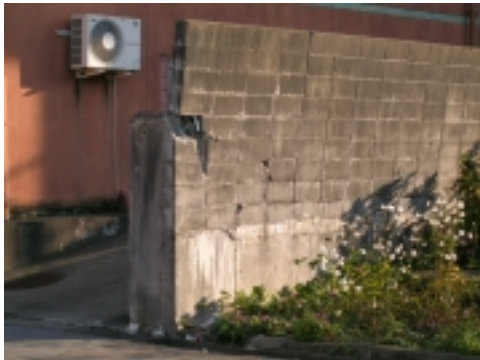
写真 24 住宅への被害は少なかった  
が塀や石垣の損傷が見られた。

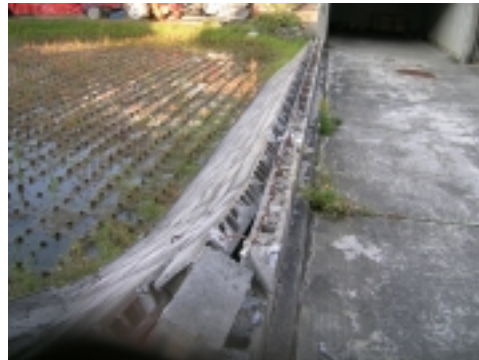
写真 25 損傷した塀

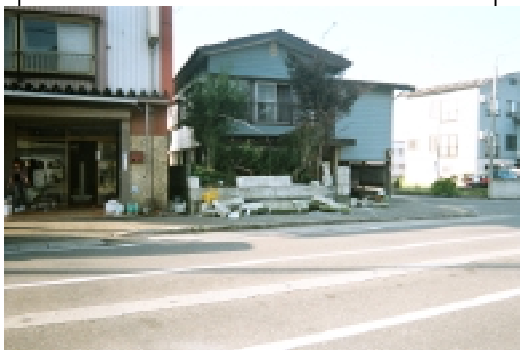
写真 26 ブロック塀の崩壊

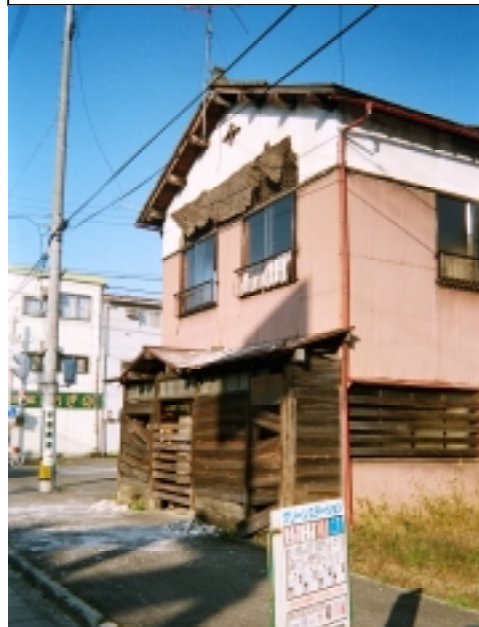
写真 27 漆喰と思われる外壁の剥落

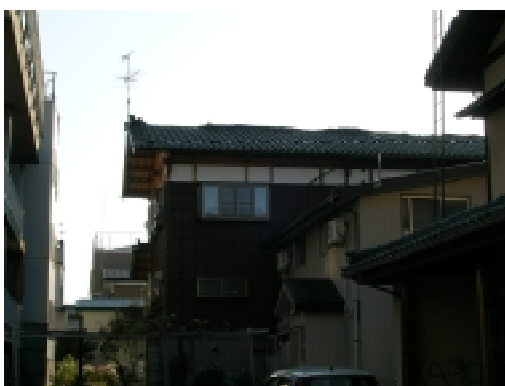
写真 28 屋根瓦に損傷を受けた住宅

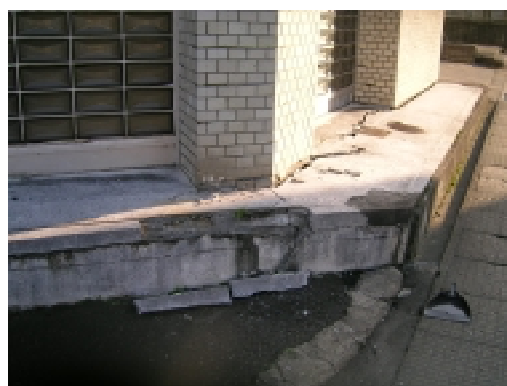
写真 29 土台への損傷を受けた商店

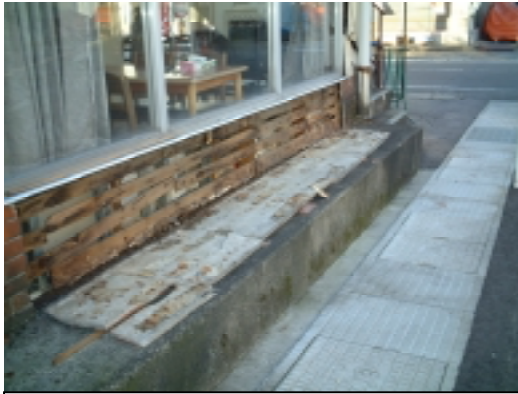
写真 30 土台への損傷を受けた商店 2

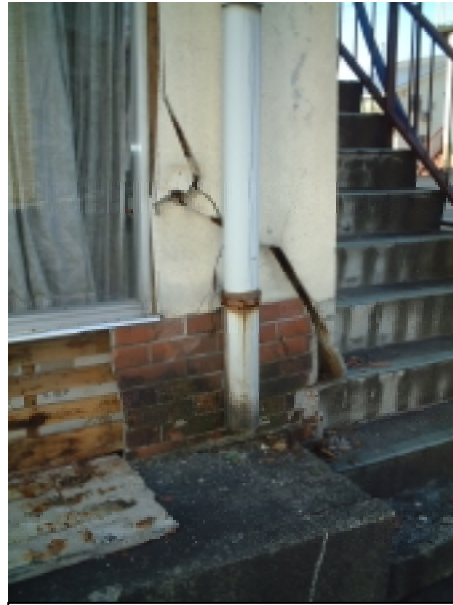
写真 31 外壁への損傷を受けた商店

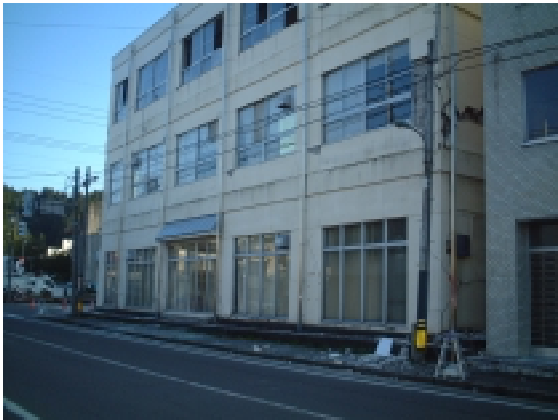
写真 32 市役所前の交差点に建つビル  
十日町市市街地で最も大きな損傷を受けていた。

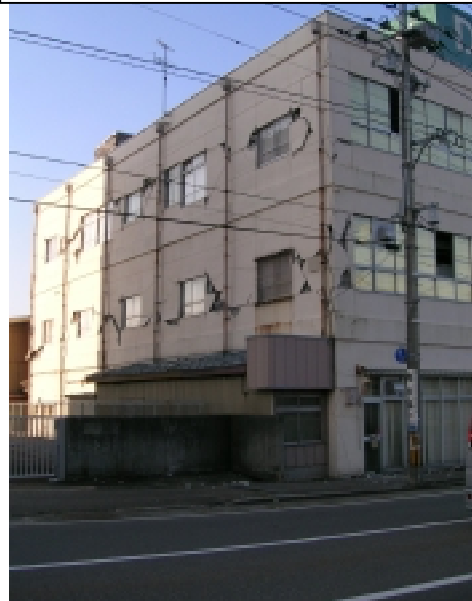
写真 33 市役所前の交差点に建つビル 2

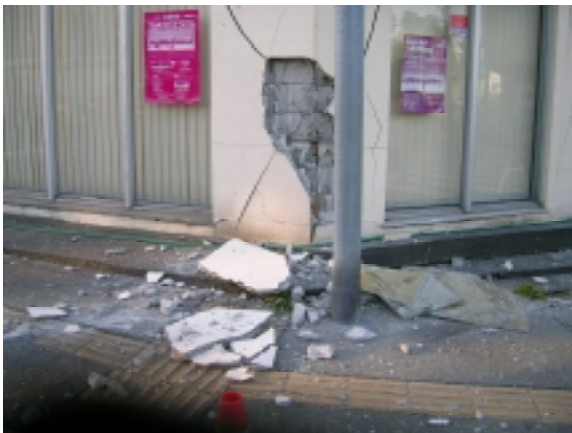
写真 34 市役所前の交差点に建つビル 3

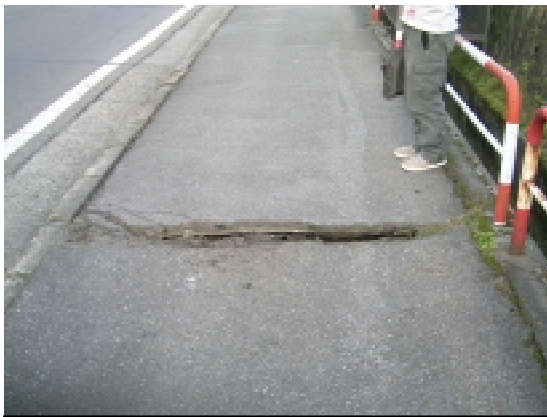
写真 35 歩道の陥没

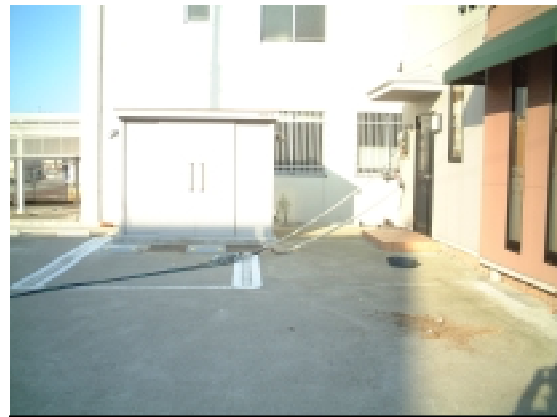
写真 36 電線の断線

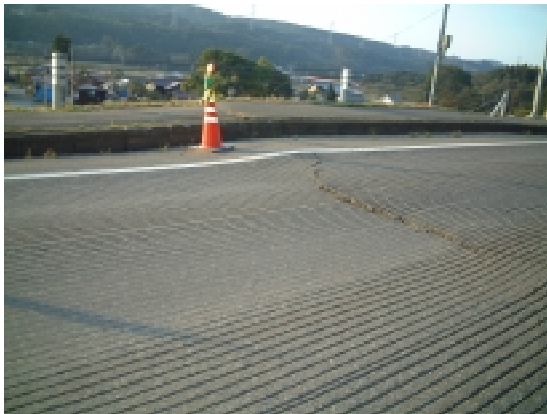
写真 37 車道の亀裂

長野市信州大学工学部→国道 18 号→国道 29 号→国道 403 号→国道 117 号→十日町市  
十日町市市街地の手前 1km 付近(国道 117 号沿い、国道 285 号との分岐点手前の車道に亀裂写真 37、38)

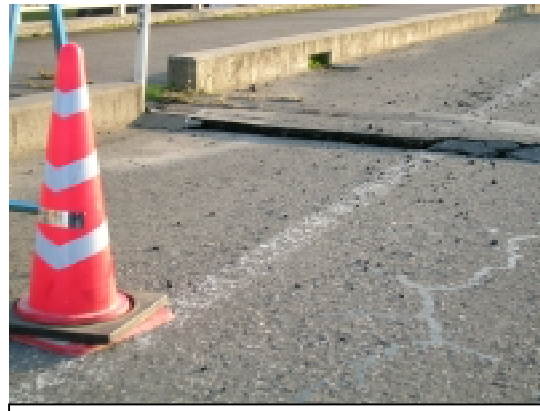
写真 38 車道の亀裂 2
