## 2-1. 地震と震源近傍の地震動、および、 地表地震断層と建物被害

トルコ・シリア地震災害調査 速報会  
(東京大学地震研究所)  
2023年4月29日

○久田嘉章(工学院大学)、倉田真宏(京都大学)、  
Cem YENIDOGAN (Yildiz Tech. U), 福井弘久(防災科研)、  
小林裕明(梓設計)、長江拓也(名古屋大学)

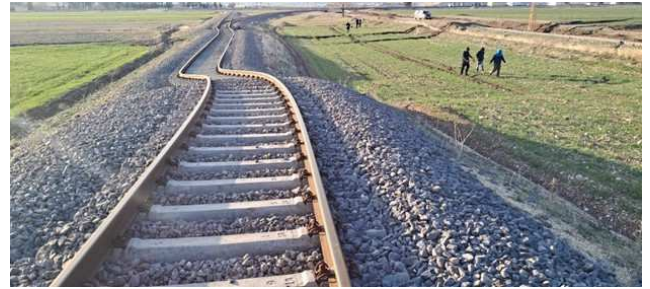
## Offset railway in Narli

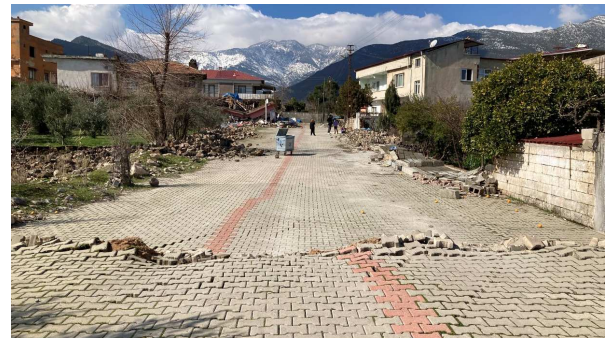
## Surface rupture at Hassa

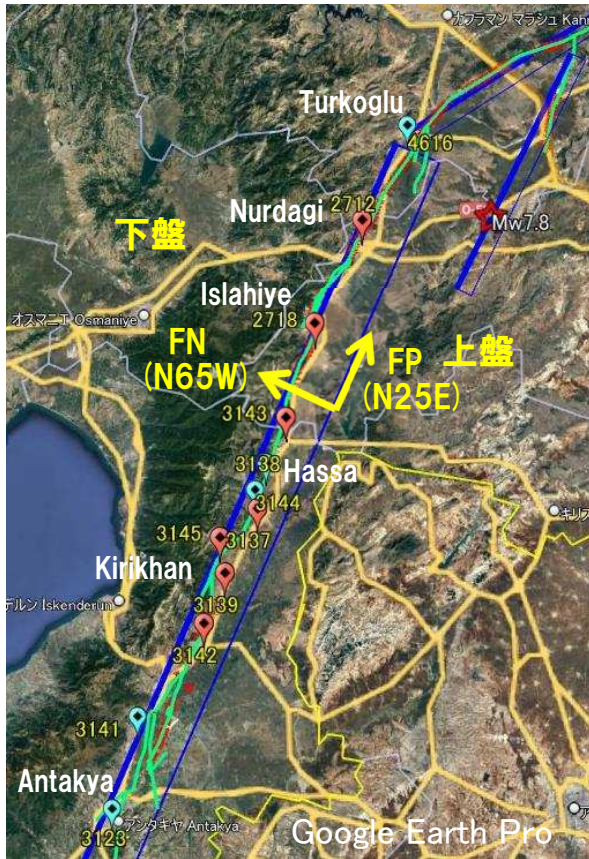
# 活震源近傍の強震動(応答スペクトル: $h=5\%$ )

加速度応答(左:断層直交成分、右:平行成分)

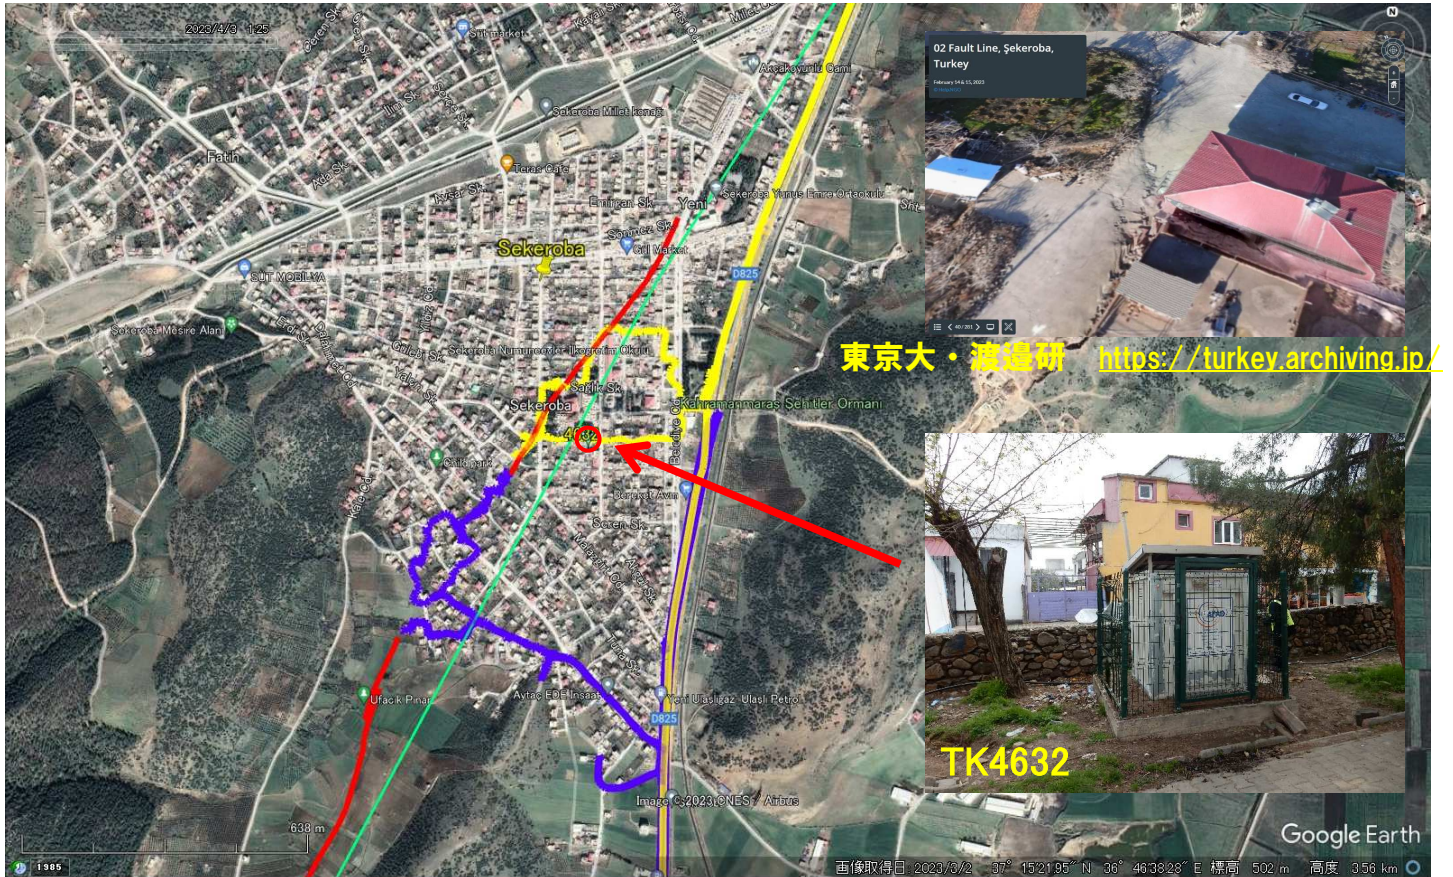
# Sekeroba: 地表地震断層ごく近傍の建物被害

断層と地表地震断層の位置データはUSGSより

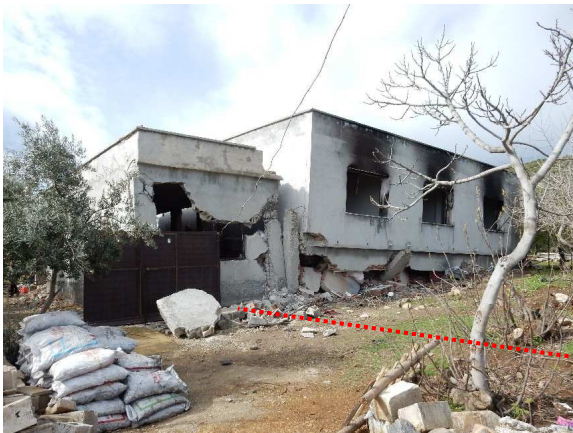
2階建RC造: 1階倒壊・火災発生

- ・無筋の基礎・壁など剛性と耐震性の低い建物は断層変位により大きく変形し、多数が倒壊・崩壊した。
- ・一方、べた基礎や壁が残るなど耐震性・剛性の高い建物は断層直上でも甚大な被害を逃れ、地表断層から外れると被害が大きく低減した。
- ・上記結果は既往(熊本地震など)の調査結果とも整合

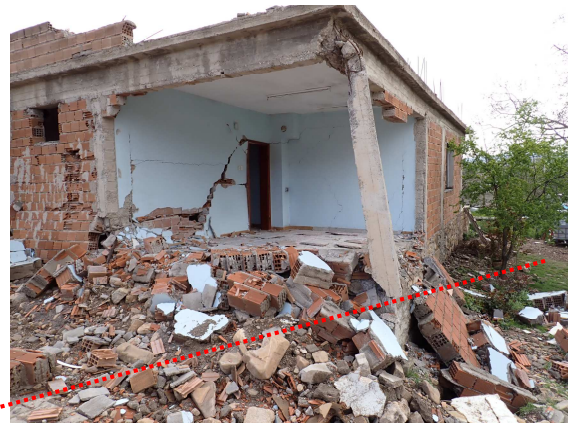
平屋RC造: 大きく変形(全壊)

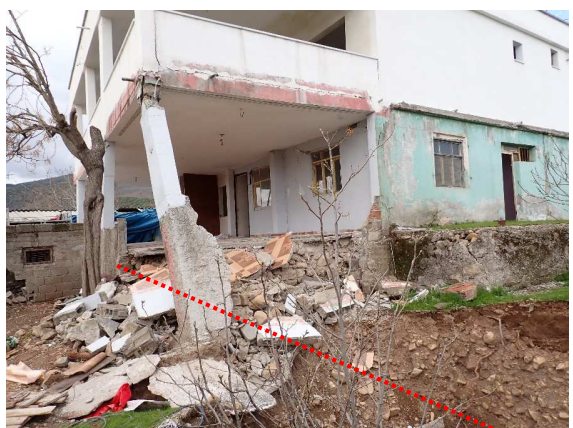
2階建RC造: 1階躯体の変形(全壊)

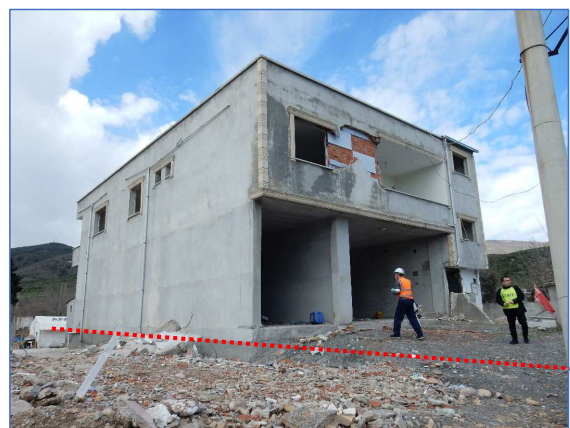
2階建RC造: 基礎・壁の高い剛性で小変形(半壊)
