地震被害想定システムを活用した耐震診断ソフトの開発

D1-00013 泉澤恵子

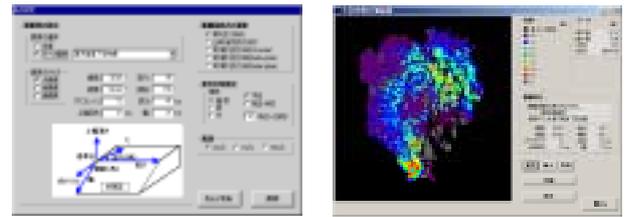
図2 被害推定システム(条件設定画面・結果表示画面)

地震被害想定システムについては、昨年度、本研究室内閣府防災部門の「地震被害想定支援マニュアル」を基に VisualBasic を用いて開発されたシステムを参考に研究を進める。このシステムは首都圏を対象としたマイクロゾーニングにより被害推定を行うシステムである。歴史的な地震や任意の地震(シナリオ地震)による地震被害想定を行い地域の弱点を把握することにより、防災計画の策定などに利用することが可能である。具体的には地震や震源などの条件を設定するとその地震に対する首都圏の震度分布や木造建物倒壊数等の被害を視覚的に知ることができる。

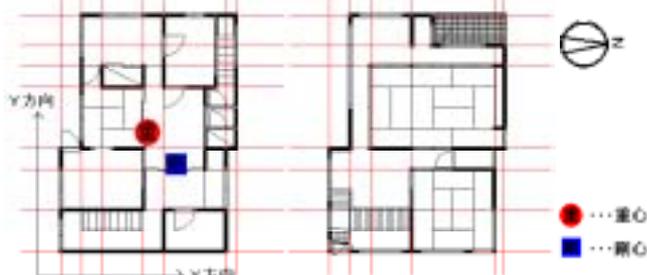
図7 平面図(左:1階 右:2階)

上記の評価方法を使用して実際に東京都北区上十条五丁目を対象とし、K邸にて現地調査を行った。そして、既存のシステムを使って耐震診断を行い地盤評価について検討を行った。物件概要は昭和28年建設、木造軸組住宅の2階建て住宅、基礎は鉄筋コンクリート基礎であり、傾斜地という特殊な地盤上に建てられていた。本章ではこの物件に関して1階部分の耐震性能の診断を行った。

結果は、X方向: 有効な壁の量は満足しているが配置は偏っている、Y方向: 有効な壁の量がかなり不足で配置も偏っているという結果になり、剛心が重心よりも北東に偏っていることがわかった。

対象地域の地形分類や標高データを利用して、地形の特性を生かした耐震診断を行った結果、剛心位置が重心よりも図7のように北東にずれ、建物が地震等で揺られた際には壁の配置や量の偏りから、X方向でみると南側、方向でみると東側が大きく揺られることが分かった。この結果と微動測定の結果とを比較した結果、耐震診断の場合と同じ方向が揺れることが確認できたことより、耐震診断における各項目の評価は妥当であったといえる。

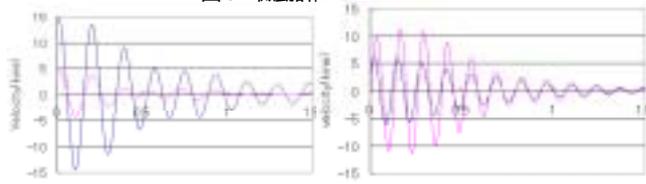
図9 速度波形(左: X方向、右: Y方向)

速度波形より、X方向では3Ch(東側)に比べて2Ch(側)の側が大きく揺れ、Y方向では2Ch(北側)に比べて3Ch(南側)が大きく揺れ、建物は偏心しているといえる。この結果に対して4章での耐震診断の結果は、剛心の位置は重心に比べて北東にずれている。この結果からは、地震が発生した際にはX方向においては北側より南側が、Y方向においては東側より西側が揺られるということがわかる。よって、耐震診断での結果と微動測定での結果が一致していることから耐震診断における各項目の評点は妥当であったといえる。
