○1995 年兵庫県南部地震と阪神淡路大震災

## 大都市における震災対策（主として地震・火災対策）と防災まちづくりの課題

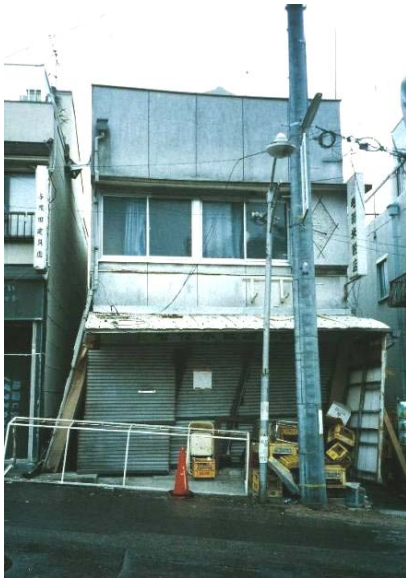
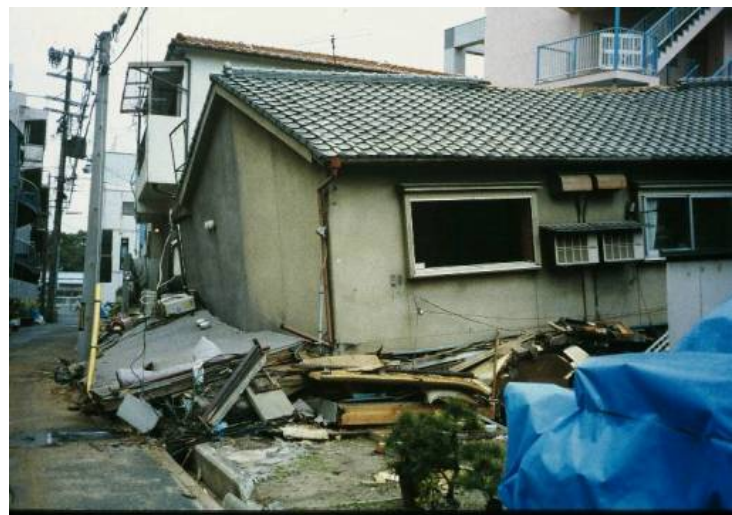
図6 1階の壁不足による木造家屋の被害

・特徴的な建物被害：図5に示すように強い地震動により阪神高速神戸線が倒壊し、「崩壊した安全神話」のシンボルとなった。強い地震動により古く老朽化した家屋の多くは倒壊したが、**新耐震基準（1981）**でしっかりと設計施工された家屋は軽微な被害であった。1階の壁不足による木造家屋の被害（図6）や、旧基準（1981年以前）のRC造建物の柱のせん断破壊や中間層の被害が目立った（図7）。

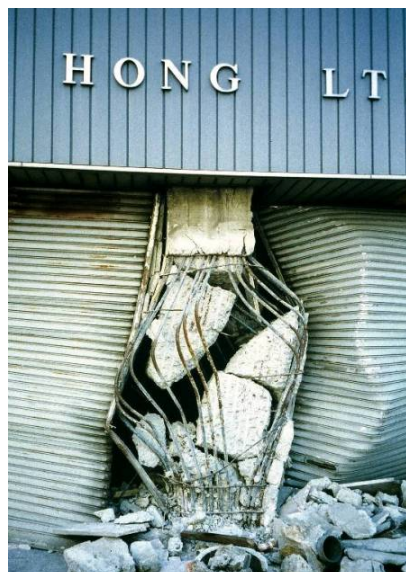
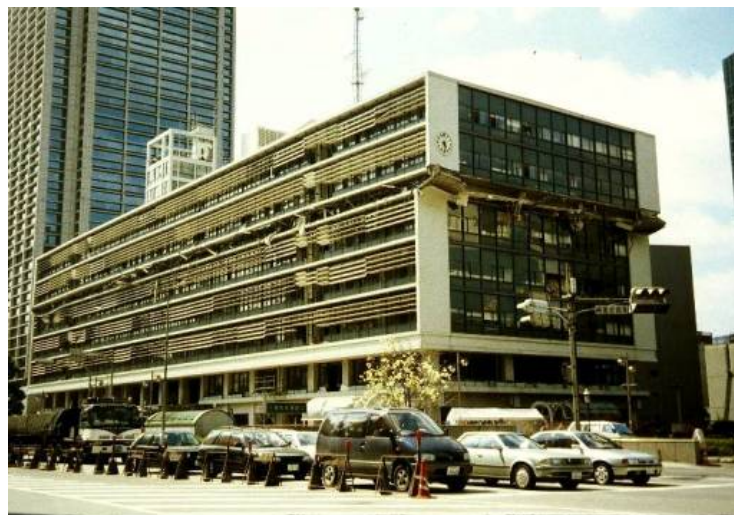
図7 旧基準のRC造建物の柱のせん断破壊（左）と中間層破壊（上）

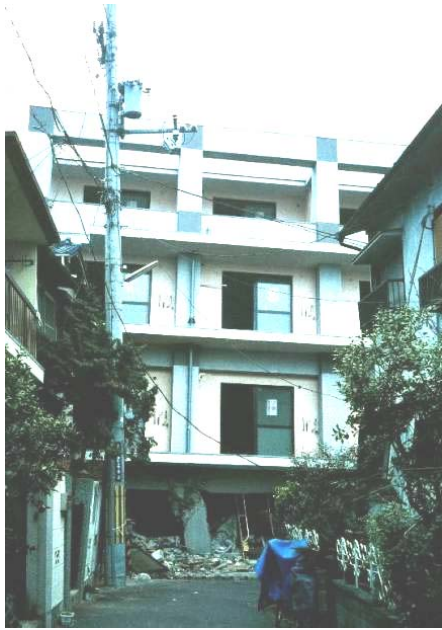
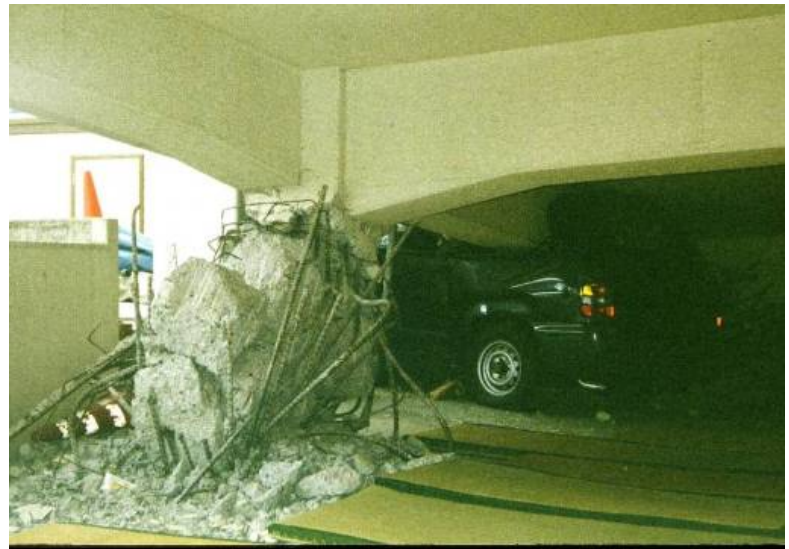
図 8 新耐震基準の RC 造建物のピロティー層の被害

また新基準の RC 造建物ではピロティー階の被害が顕著であった（図 8）。このほか、埋立て地盤では液状化による被害が目立ち、倒壊した家屋が道路を塞ぎ、救助や消火活動に支障をきたした（図 9）。

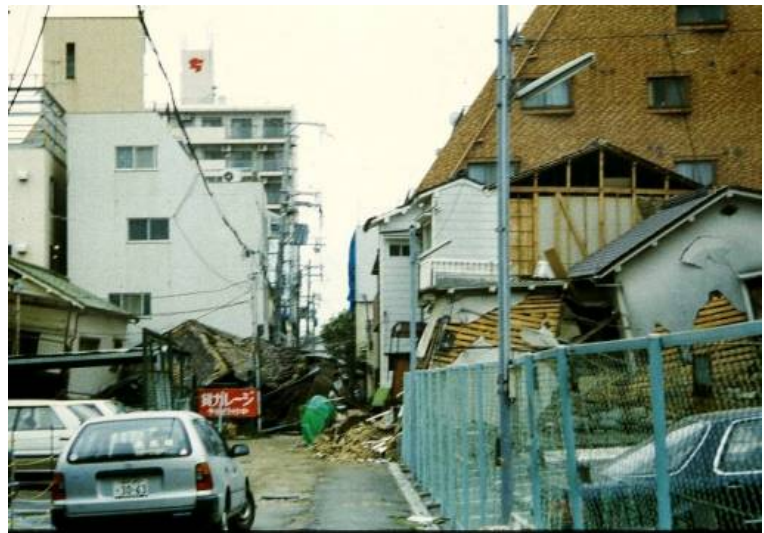
図 9 液状化被害（左、ポートアイランド）と倒壊家屋による道路閉塞（右）

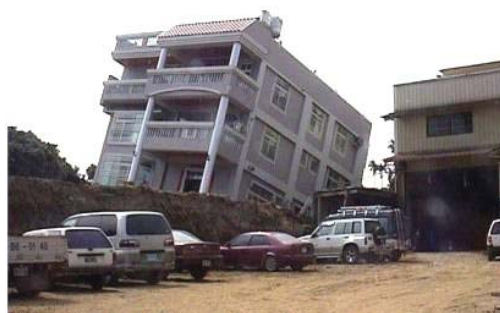
図 14 台湾集集地震で出現した地表断層と傾斜した RC 建物（軽微な被害）

- ・ **1999 年台湾・集集地震**：台湾中部の内陸活断層が破壊した M7.3 の地震で、最大 10m の断層すべりが地表に現れた（死者 2440 名）。地表断層すべりにより橋桁の落下、ダムが決壊などの被害が生じた。地表断層の近くで**断層すべりによる長周期強震動（fling step）**が観測されたが、短周期成分は小さく、振動による地震被害も軽微であった（図 14）。
- ・ **2003 年十勝沖地震**：襟裳沖約 80km の沖合いで発生した M8.0 プレート境界地震。津波により 2 名の行方不明者が出たが、地震規模の割に被害は軽微であった。**長周期地震動**による苫小牧市の**石油タンク**が炎上した。
- ・ **2003 年イラン・バム地震**：イラン南西部の Ms=6.5 の地震。多くの家屋は非耐震の日干し煉瓦・組石造であり、バム市とその周辺の人口約 12 万人の 1/3（約 4 万人）が死亡した。歴史的建造物である**アルゲ・バム**も破壊され、歴史的建造物の保存・補修が課題となった。
- ・ **2004 年新潟県中越地震**：新潟県中越地方で起きた M6.8 の内陸活断層による地震。大規模な**地すべり被害**を生じ、川口町で兵庫県南部地震以降初めての震度 7 を記録したが、被害の大半は古い木造建物であった。死者は 40 名であるが、大半（約 30 名）は地震後の疲労や**エコノミー症候群**などで死亡した。
- ・ **2004 年スマトラ島沖地震津波**：インドネシアのスマトラ島沖で発生した M8.7 のプレート境界の巨大地震。津波によりインドネシア、タイ、スリランカ、インドなどインド洋沿岸で死者・行方不明者は約 23 万名にぶ大災害となった。

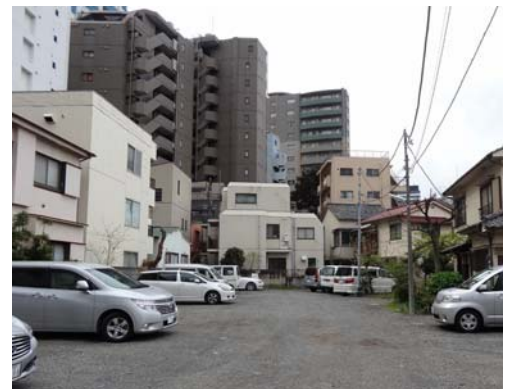
写真1 西新宿5丁目のガワとアン  
（分断されたまちのコミュニティー）

- ・関東大震災などを経て、木造密集市街地などの地震火災対策のための防災まちづくりは、幹線道路沿道建物の高層不燃化などによる延焼遮断帯による防火区画の形成が基本となった（ガワとアンが出現し、まちとしての一体感はなく、コミュニティーが分断）。本来は、まちとして互いに必要とされ、交流あるコミュニティーが形成されるべき。安全・安心で持続可能なまちには、まちを愛する市民のコミュニティーが必須。
- ・防災まちづくりの問題点：平和な時世に、防災を主とするまちづくりはあり得ない！ 例えば、津波対策のための奥尻島（参考文献）や東北地方太平洋沿岸のまちづくり、1000年間どうやって維持！？
