○関東大震災以降の主な被害地震と地震工学の発展

○地震工学・耐震工学の基礎

○1995年兵庫県南部地震と阪神淡路大震災

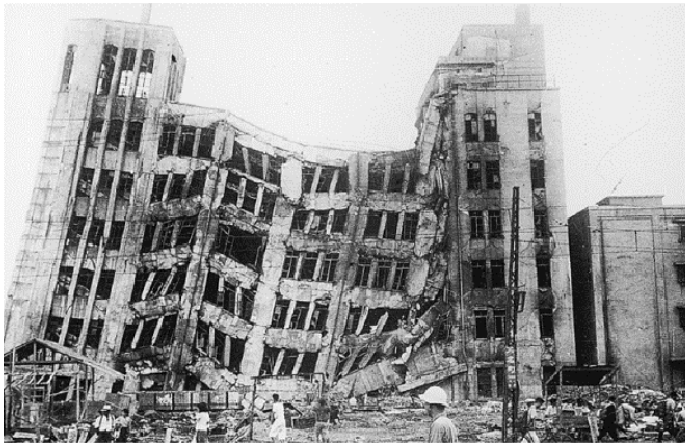
図 3 福井地震により倒壊した大和デパート
(<http://www.soc.nii.ac.jp/ssj/naifuru/pdf/nf-vol9.pdf>)

損壊した大和百貨店（福井市）。1階が潰れ、各階の梁が著しく破壊し、また火災による被害も受けた。小林啓美氏（東京工業大学名誉教授）撮影・提供。

- **1948年福井地震**：福井市の直下で発生したM7.1の活断層による地震。死者は3769名、家屋倒壊約3万6千棟、半壊約1万2千棟、焼失約4千棟などで、福井市は壊滅状態となった（図3）。図4に示すように福井平野の沖積地域では全壊率は100%近くにも達する地域があり、これを契機に**気象庁震度階に震度Ⅶ**が新設された。さらに市街地建築物法に代わり、全国を対象とした**建築基準法が1950年に施行された（設計震度を0.2以上とする許容応力度設計法**。但し、安全率は1/2となり、実質は旧法と同等レベルである。基準法は建築物の敷地・設備・構造・用途について、その**守るべき最低限の基準**を定めた法律であることに注意）。また**木造住宅**においては床面積に応じて必要な筋違等を入れる**壁量規定**が定められた（その後、**1959年の改定で強化**）。一方、1952年にわが国初めての**強震計（SMAC）**が開発された。
