○関東大震災以降の主な被害地震と地震工学の発展

○地震工学・耐震工学の基礎 1

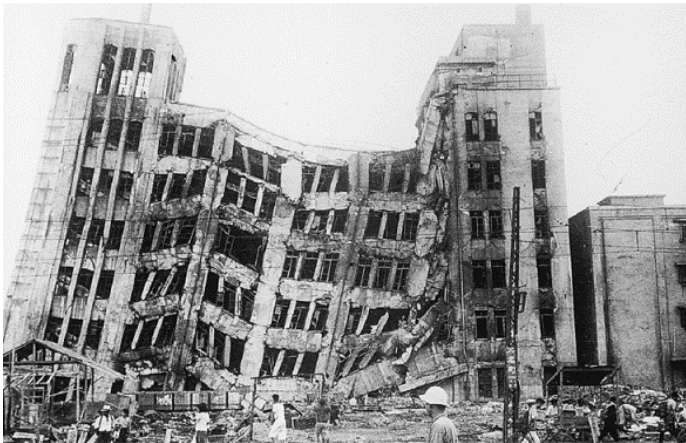
損壊した大和百貨店（福井市）。1階が潰れ、各階の梁が著しく破壊し、また火災による被害も受けた。小林啓美氏（東京工業大学名誉教授）撮影・提供。

図 3 福井地震により倒壊した大和デパート
(<http://www.soc.nii.ac.jp/ssj/naifuru/pdf/nf-vol9.pdf>)

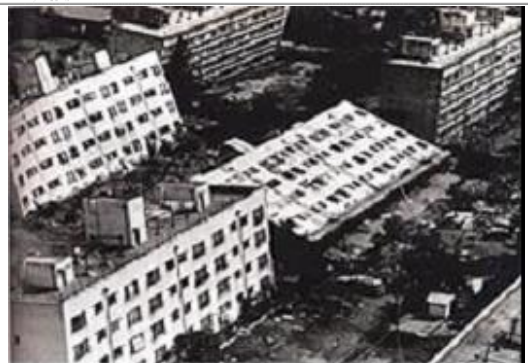
図 6 新潟市川岸町アパートの加速度記録と被害
(http://www.city.yokohama.jp/me/bousai/ekijouka_map/q&a.html)

大規模な**液状化現象**が発生し、多くの建物が地盤の支持力を失って**不同沈下**や傾斜を生じ、さらに地盤の**側方流動**による基礎杭の破壊や落橋などを生じた。また**長周期地震動**により、新潟港の石油タンクの**液状揺動**（スロッシング）による大火災（計 149 基タンクのが炎上し、15 日後に鎮火）が発生した。図 7 は、液状化で転倒した川岸町アパートと、1 階で得られた強震記録である。この地震を契機として、1966 年に「**地震保険に関する法律**」が制定され、**地震保険**が制度化された。

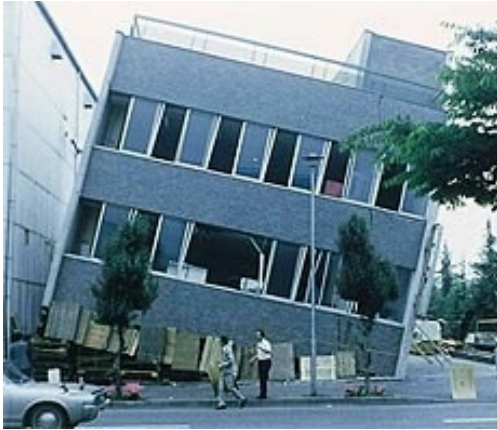
図9 宮城県沖地震によるピロティー建物の被害
(<http://www.kajima.co.jp/tech/seismic/higai/030604.html>)

- 2017年11月より従来の「東海地震に関連する情報」から「南海トラフ地震に関連する情報」へ移行
- ・**1978年宮城県沖地震**：M7.4のプレート境界地震で、仙台市を中心に大きな被害をもたらした（死者28名、全壊約1千棟、半壊約5千5百棟など）。仙台市内を中心に多数の強震記録が観測され（**仙台波**として標準地震波の一つ）、沖積地盤の古い木造住宅や造成宅地による顕著な被害が見られた。RC造被害の多くは1971年以前の基準法改正以前の建物であった。大被害の建築の多くには、**壁の偏在によるねじれ振動**や、**ピロティ一階など層剛性の急変**などが原因とされた（図9）。またマンションなどでは構造体でない**2次部材（間仕切り壁など）**に顕著な被害があり、ドアが開かなくなるなどの被害が目立った。また**建築設備（屋上水槽、エレベータなど）**の被害が多数発生し、**都市のライフライン**（ガス、水道、電気、交通、通信など）の被害により、都市機能の麻痺も大きな問題として浮かび上がった。さらに**無補強のブロック塀**の転倒により16名の死者を出し、屋外ではビルからのガラス片や落下物により多数の負傷者を出した。この地震を契機に、**1981年に建築基準法が大幅に改定**され、**新耐震設計法（後述）**が導入された。**ブロック塀の補強**が義務化され、**木造住宅**では壁量規定が見直され、構造用合板や石膏ボード等の面材を張った壁などが追加された。

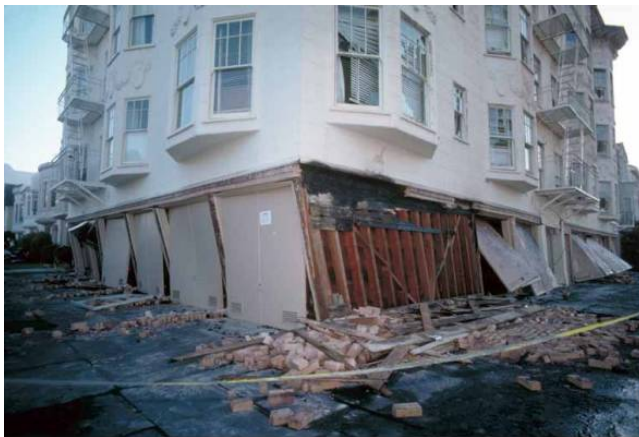
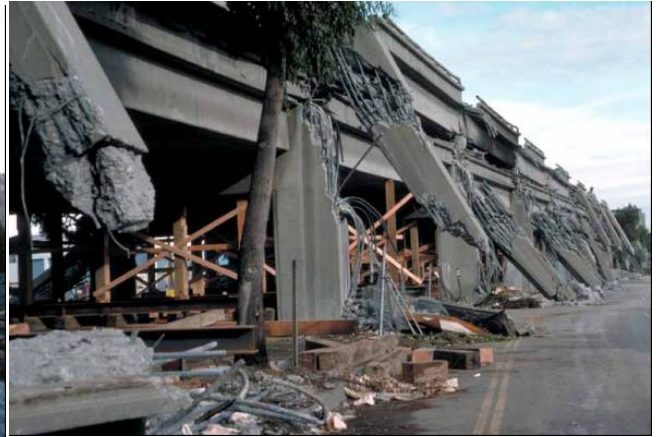
写真1 Marina District の木造アパートの被害 (左：1 階のせん断耐力不足) と Interstate Highway 880 の高架橋の被害 (右：支持柱の耐力不足) <http://pubs.usgs.gov/dds/dds-29/>

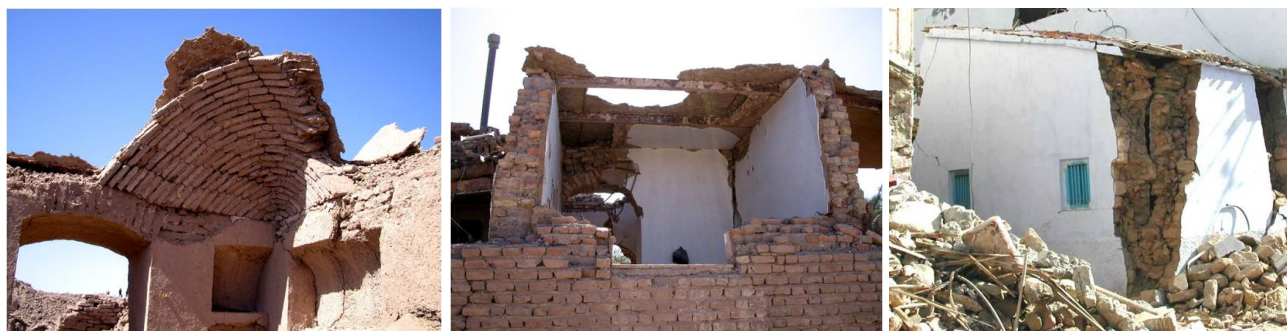
(a) アドベの地震被害(イラン・バム市) (b) レンガ造建物の被害(同バム市) (c) 石積建物の被害(インド・ブジ市)

図15 自重のみ考慮した建物の地震被害例

- ・ **なぜ自重のみ考慮した建物(組石造など)は地震で危険か**：図15に示すように、レンガ・石造・日干し煉瓦(アドベ)などの組石造は原則として自重のみに耐えるよう造られている。従って地震のような何度も繰り返し作用する水平力を受けると一たまりもなく崩れてしまう。特に屋根も組石造の場合、重い落下物で多数の死傷者を生じる。またRC造(鉄筋コンクリート)でも自重のみ考慮し、細長い断面の柱を使用した場合、水平力で簡単に倒壊してしまう。図15の(a)、(b)は2003年イラン・バム地震のアドベとレンガ造の被害。M6.6の中地震だったが、バム市旧市街の80%以上の建物が倒壊し、死者26,271人から43,200人。図15の(c)は2001年インド・グジャラート地震(M7.7、死者約2万人)のブジ市の石造建物の被害。図15(d)は震源から約300km離れたアーメダバード市の倒壊した建物とほぼ同じ設計の高層マンション。

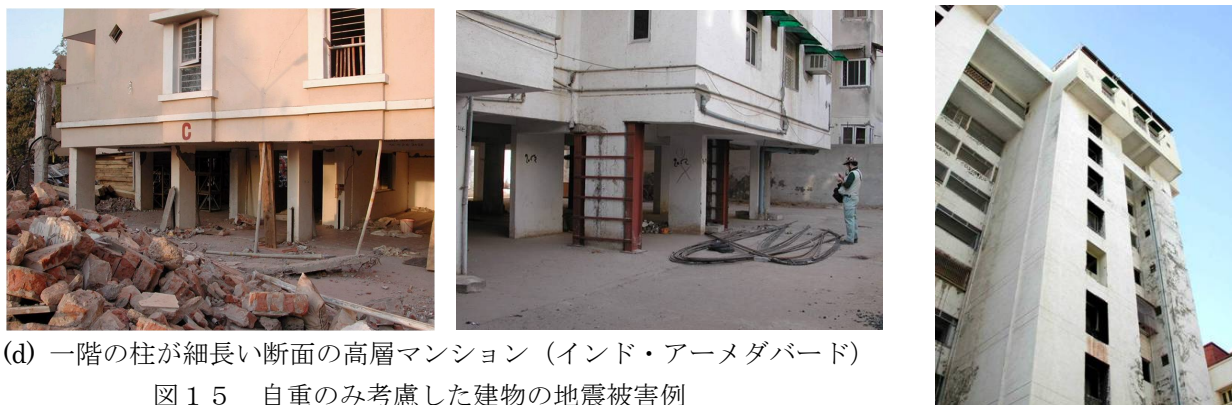
(d) 一階の柱が細長い断面の高層マンション(インド・アーメダバード)
