飽海町・東田町西脇二区 防災訓練報告

飽海町・東田町西脇二区 防災訓練報告
～住民による被害情報の収集及び被災マップの作成～

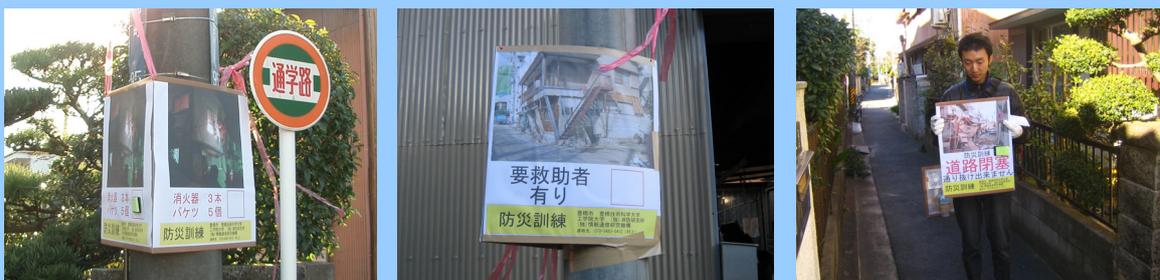
写真1 被害情報の看板例（左：火災被害，中央：建物被害，右：道路閉塞）

- 「火災被害」「建物被害」「道路被害」の被害情報の看板（写真1）を町内に計12箇所（火災被害6箇所、建物被害5箇所、道路閉塞1箇所）配置。
- 9時の防災訓練の開始とともに、参加住民皆で各グループ内（図2参照）の被害情報の収集を開始。
- 「道路被害」の看板のある道路は迂回して被害情報を収集。

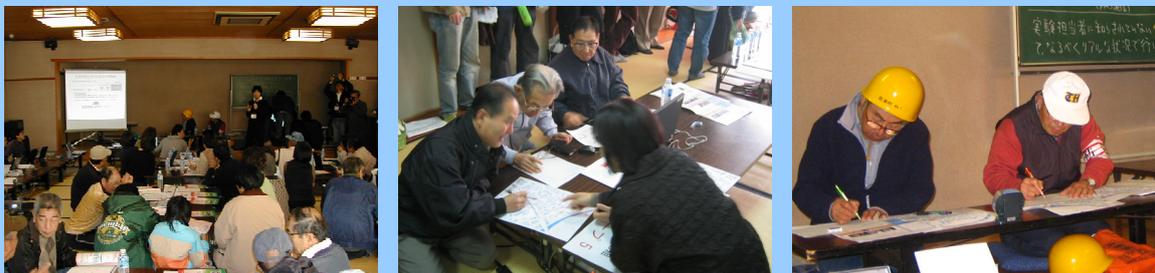
写真2 被災マップ作成の様子

- 避難場所で被害情報をグループ内で報告し、被災マップを作成。各グループの被災マップを総代がまとめ、最終的な被災マップが完成。

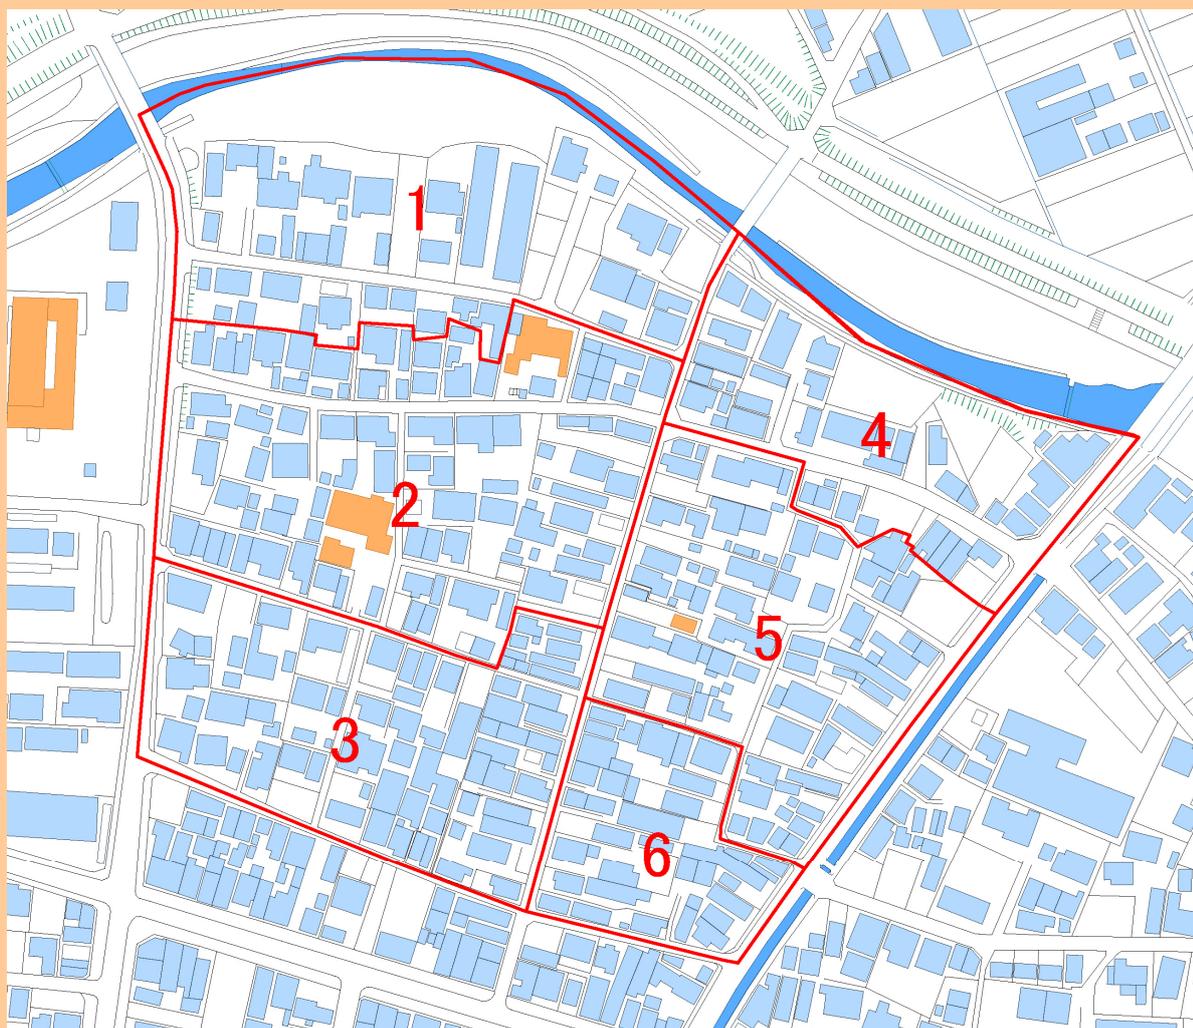
図2 グループ分け

防災訓練のグループ

飽海町 (グループ1, グループ2, グループ3)

東田町西脇二区 (グループ4, グループ5, グループ6)

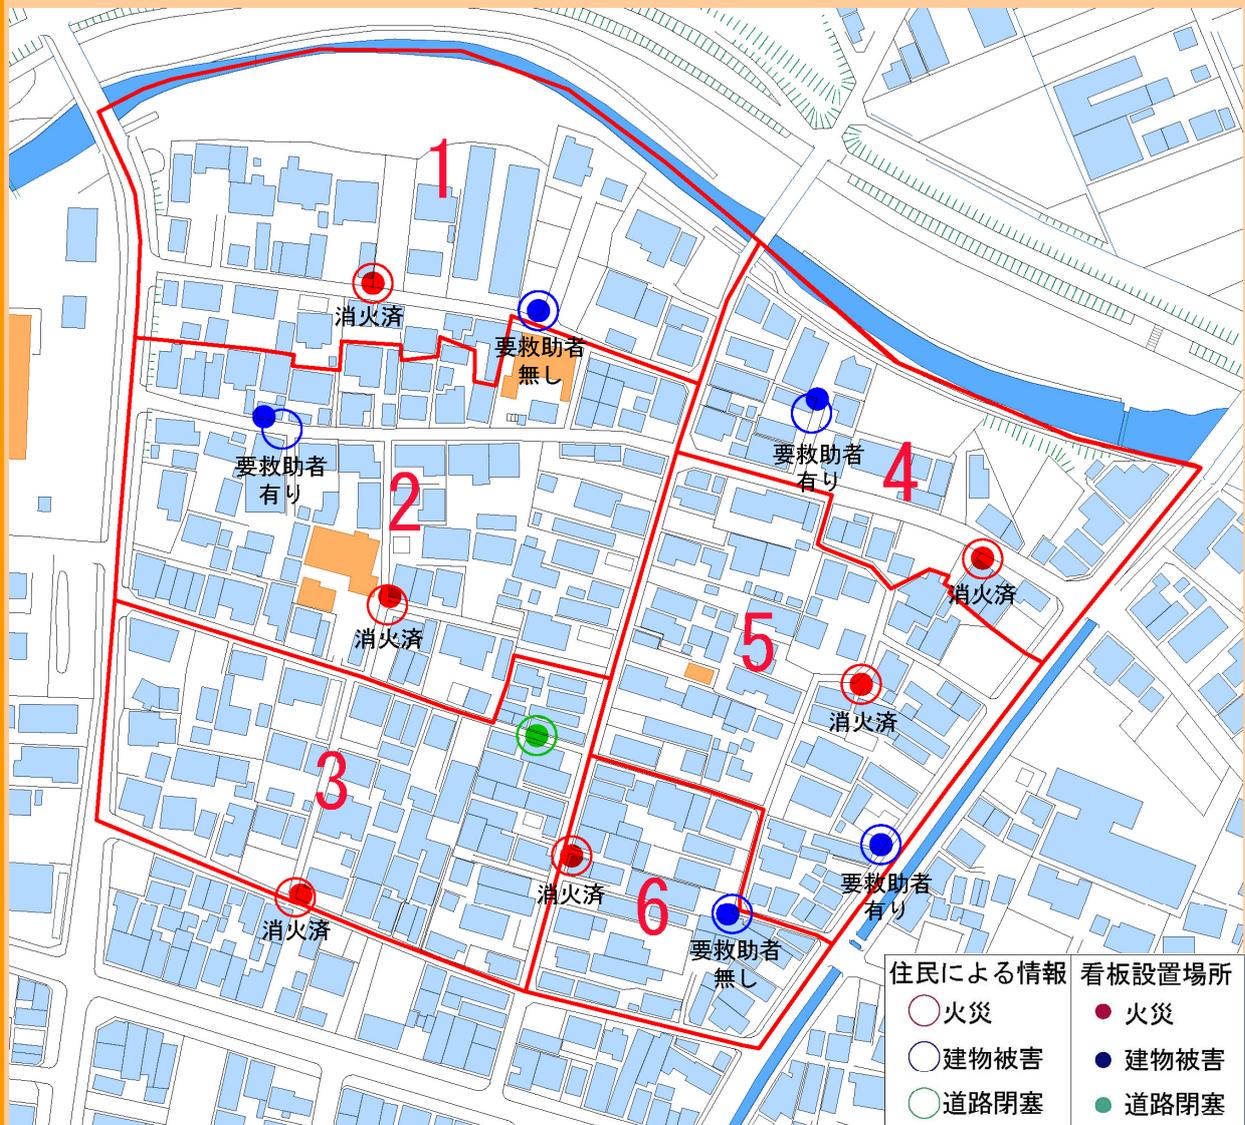
図 3 被害情報収集の結果

被災マップは、収集開始から飽海町は 28 分、東田町西脇二区は 38 分で完成しました。設置した対象物は 12 ヶ所すべて報告されました。また、報告された情報は実際の設置場所とほぼ誤差はありませんでした（図 3）。看板に書かれた要救助者の有無の情報、発災対応型初期消火訓練の結果の情報も正しく報告されました。

ほぼ正確に被災マップが完成した理由として、住民が訓練内容をよく理解していたこと、6 つに分けた各グループが狭いため被災情報が見つかりやすかった点が考えられます。また、参加者全員で被災情報を探し、報告の際もグループ内の皆で情報を確かめられたという点も被災マップの完成度が高まった要因だと考えられます。

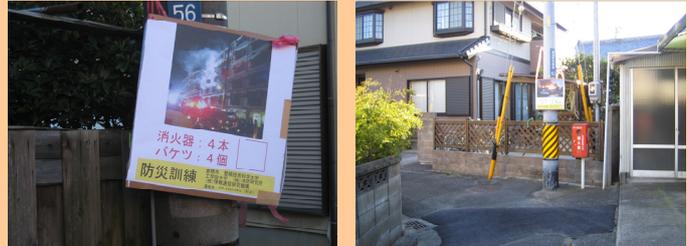
- 事前に火災を想定した看板を各グループ箇所ずつ計6箇所(図1)に設置

火災を想定した看板

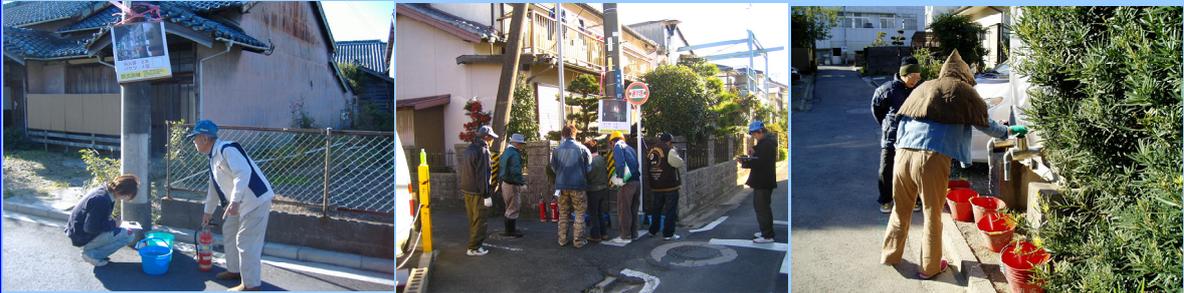
- 住民は火災を想定した看板を発見したら周辺の住民に協力を呼びかけあい、看板に書かれている初期消火に必要な消火器具数を集める。なお消火器は街頭に設置してあるもの、バケツは周辺の住民から借用するものとした。
- 必要消火器具が集まり次第訓練は終了とし、火災発見から10分間で集められれば初期消火成功とした。

発災対応型初期消火訓練の様子

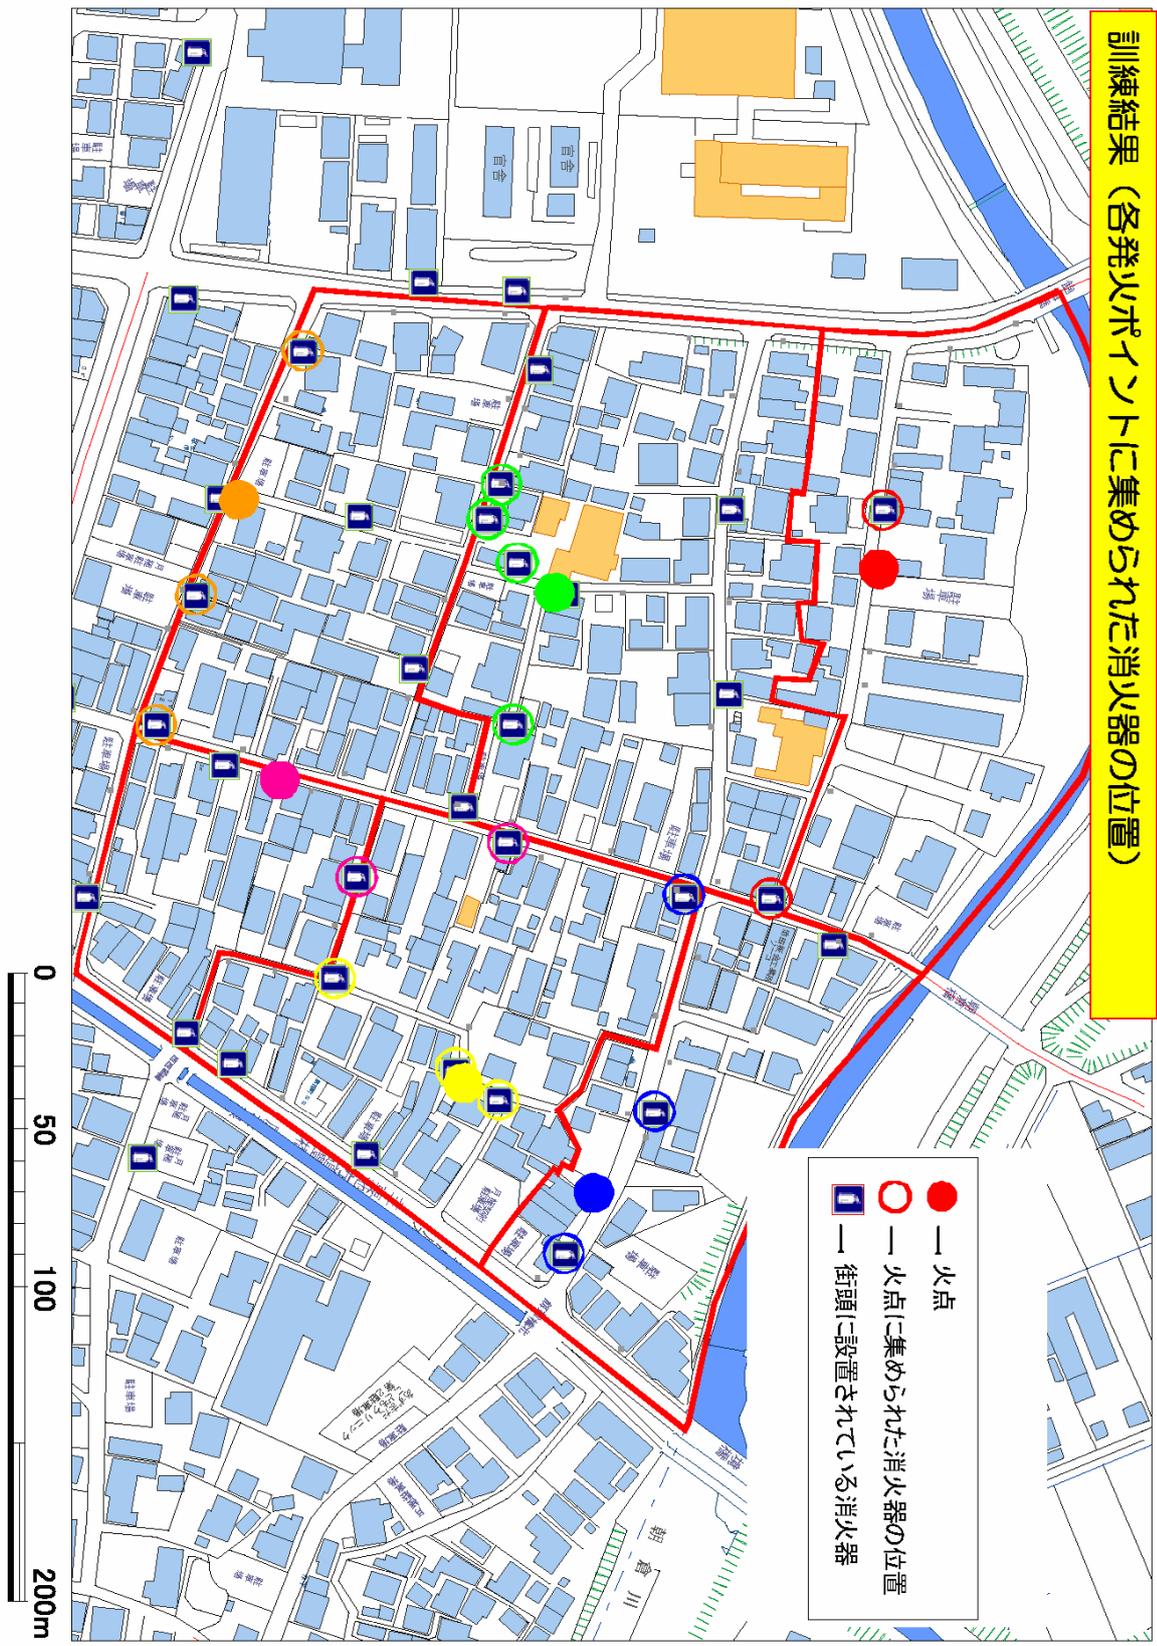
各発災ポイントの訓練結果

訓練結果 (各発火ポイントに集められた消火器の位置)

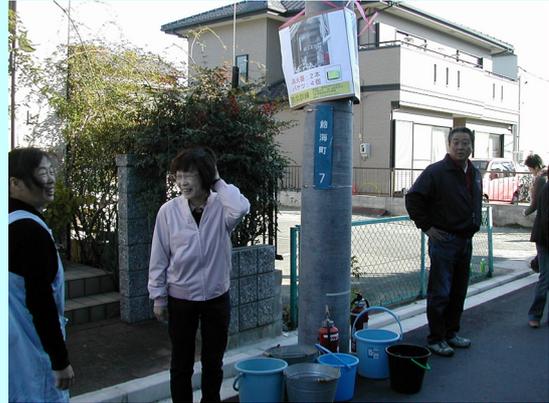
発災1地点

収集数: 消火器2 バケツ4		
時間	実験の流れ	消火器具の準備状況
9:00:00	火災発生	
9:01:44	火災発見	
9:01:54	↓	消火器1個目準備
9:02:25		バケツ1個目準備
9:02:35		バケツ2個目準備
9:03:04		バケツ3個目準備
9:03:17		バケツ4個目準備
9:03:32	初期消火の準備終了	消火器2個目準備

1分48秒

発災1地点の様子

発災1地点は1分48秒で初期消火の準備が終わり、6箇所の発災ポイントの中で最短の結果となった。住民は消火器の位置を把握しているだけでなく、住民同士が呼びかけあっていた。半径50m以内ですべての消火器が集まっているわけではないが効率的に消火器具を集めることができている。

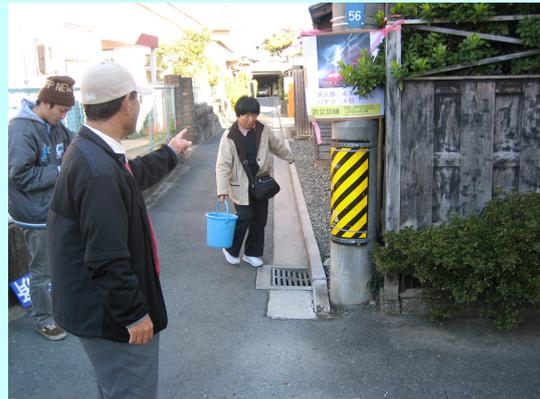
発災 2 地点

収集数: 消火器4 バケツ4			
時間	実験の流れ	消火器具の準備状況	
9:00:00	火災発生		
9:01:55	火災発見		
9:02:14	↓	バケツ1個目準備	
9:03:17		消火器1個目準備	
9:03:30		消火器2個目準備	
9:03:45		消火器3個目準備	
9:04:10		消火器4個目準備	
9:04:10		バケツ2個目準備	
9:04:30		バケツ3個目準備	
9:05:45		初期消火の準備終了	バケツ4個目準備

3分50秒

発災 2 地点の様子

発災 2 地点は 3 分 50 秒で初期消火の準備が終了した。初期消火が十分可能な時間内に準備が終わり良好な結果となった。また、半径 50m 以内から 4 個すべての消火器が集まった。

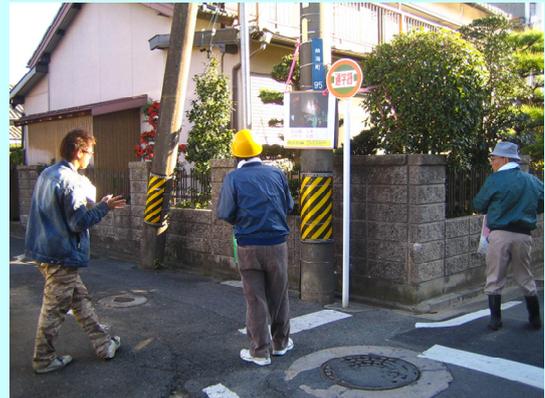
発災3地点

収集数: 消火器3 バケツ5		
時間	実験の流れ	消火器具の準備状況
9:00:00	火災発生	
9:00:44	火災発見	
9:03:27	↓	消火器1個目準備
9:03:27		消火器2個目準備
9:04:07		バケツ1個目準備
9:04:07		バケツ2個目準備
9:04:20		バケツ3個目準備
9:04:20		バケツ4個目準備
9:04:25		消火器3個目準備
9:05:10	初期消火の準備終了	バケツ5個目準備

3分26秒

発災3地点の様子

発災3地点は 3 分26秒で初期消火の準備が終了した。初期消火が十分な可能な時間で良好な結果となった。また集められた消火器も比較的効率的に集められているが発火ポイントの隣の消火器は集められなかった。これはまったく発火ポイントから見え集めることができなかった。

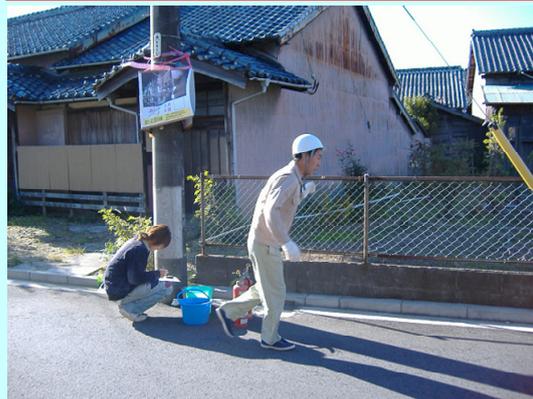
発災 4 地点

収集数：消火器3 バケツ4		
時間	実験の流れ	消火器具の準備状況
9:00:00	火災発生	
9:00:00	火災発見	
9:03:28	↓	バケツ1個目準備
9:03:38		バケツ2個目準備
9:04:02		バケツ3個目準備
9:04:40		消火器1個目準備
9:04:48		消火器2個目準備
9:06:10		消火器3個目準備
9:06:28		初期消火の準備終了

6分28秒

発災4地点の様子

発災4地点は3分26秒で初期消火の準備が終了した。この発災ポイントでは説明会に参加した方々を主体に訓練に協力していただいた。必要消火器具の数が各発災ポイントによってことなるため、単純に比較はできないが初期消火が十分可能な時間に準備が完了したため、良好な結果であると言える。
しかし、この地点は訓練開始の9時以前に発見されてしまった。

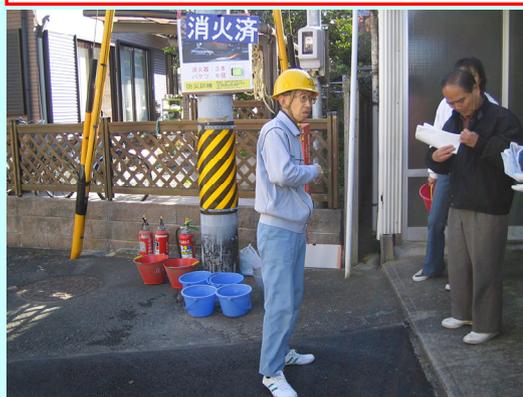
発災5地点

収集数: 消火器3 バケツ6		
時間	実験の流れ	消火器具の準備状況
9:00:00	火災発生	
9:09:00	火災発見	
9:09:30	↓	消火器1個目準備
9:11:06		消火器2個目準備
9:11:38		消火器3個目準備
9:13:03		バケツ1個目準備
9:13:03		バケツ2個目準備
9:13:10		バケツ3個目準備
9:13:10		バケツ4個目準備
9:13:45		バケツ5個目準備
9:14:10	初期消火の準備終了	バケツ6個目準備

5分10秒

発災5地点の様子

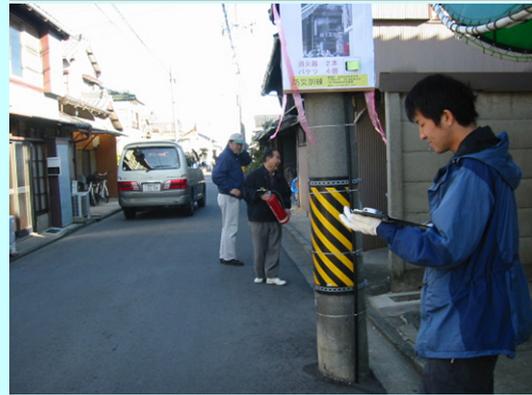
発災6地点

4分12秒

発災6地点の様子

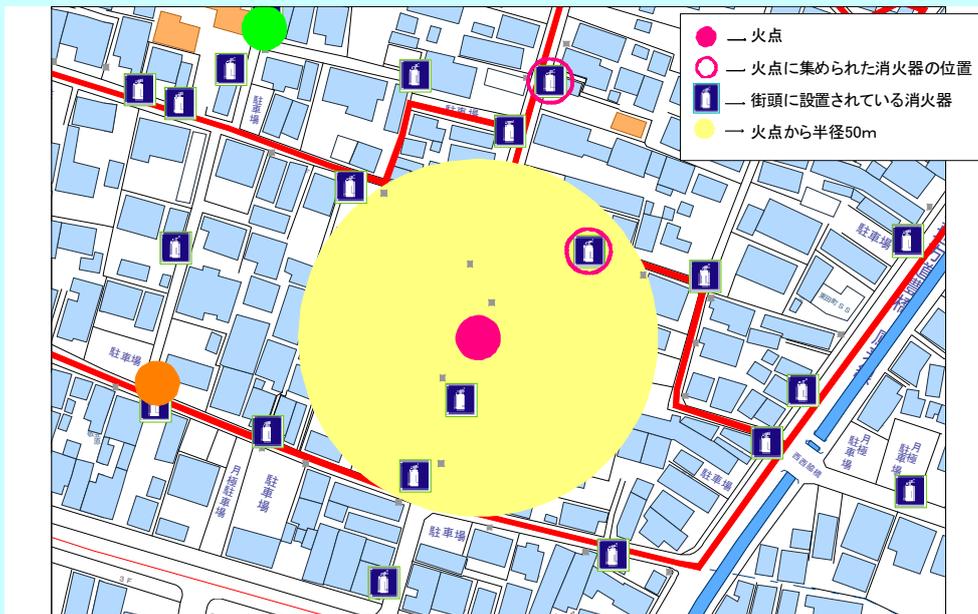
収集数: 消火器2 バケツ4		
時間	実験の流れ	消火器具の準備状況
9:00:00	火災発生	
9:00:27	火災発見	
9:02:22	↓	消火器1個目準備
9:02:59		バケツ1個目準備
9:02:59		バケツ2個目準備
9:04:03		消火器2個目準備
9:04:35		バケツ3個目準備
9:04:39	初期消火の準備終了	バケツ4個目準備

発災6地点では4分12秒で初期消火の準備が終了し、初期消火が十分可能な時間内におさまり、良好な結果となった。しかし、発火ポイントから半径50mの中に3つの消火器があるにもかかわらず、50m以内では1つの消火器しか集められていない。

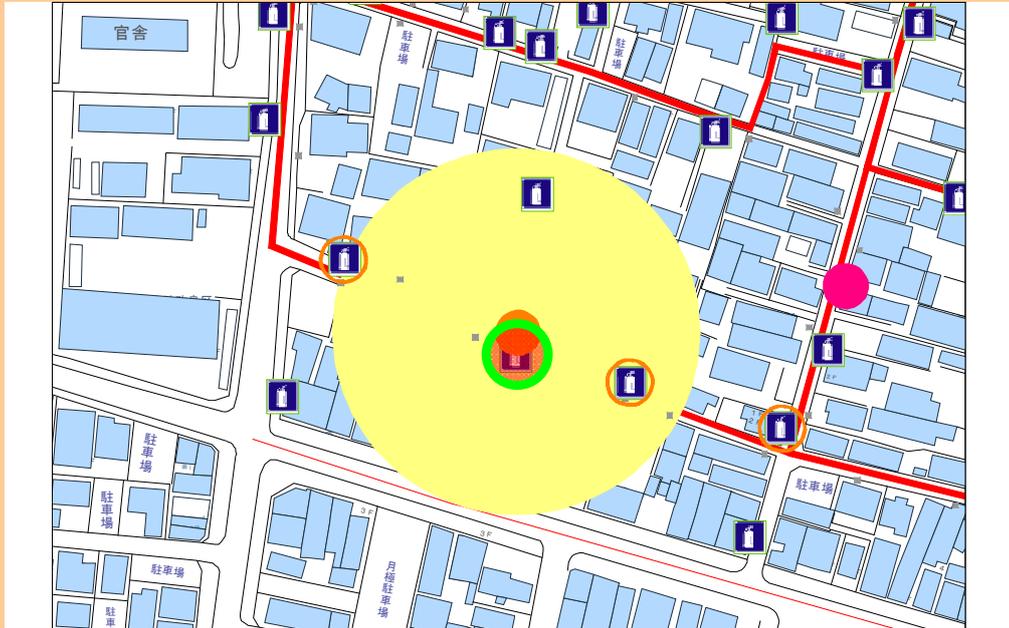
発火ポイントの近くにあるにもかかわらず集められなかった消火器の例（発災3地点）

発災ポイントの近くにあるにもかかわらず、物陰に隠れていて発見されなかった消火器がありました。このような消火器はこのほかにも数多く存在しています。住民のみなさん自らが災害時のために発見しにくい消火器の位置を把握することが大切です。
