# 想定される地震と 地域連携による防災対策 (八王子市・防災講演会)

工学院大学・建築学科  
久田嘉章

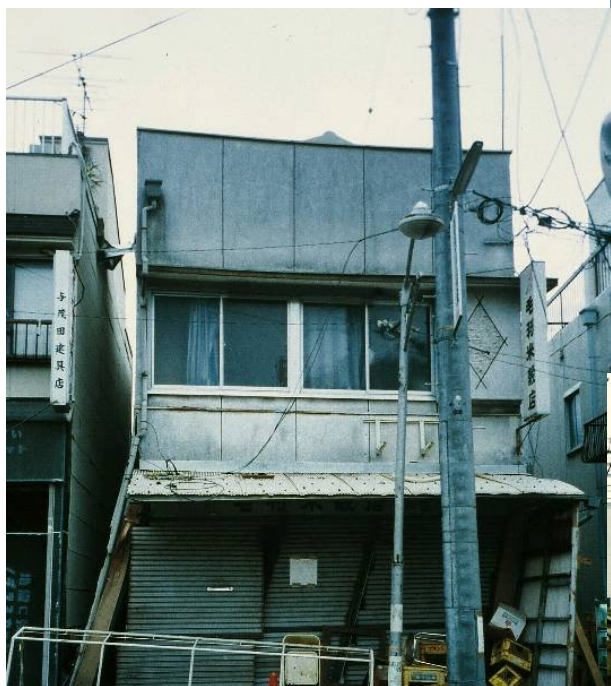
古い木造住宅の破壊  
(特に1階部分)

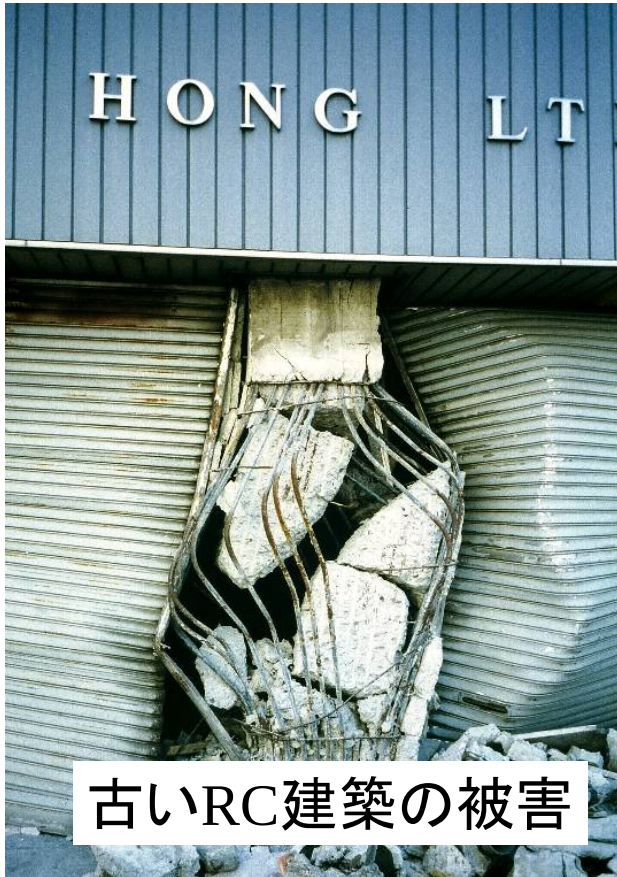
古いRC建築の被害

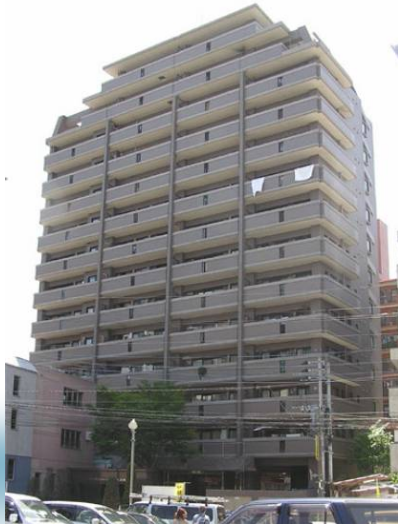
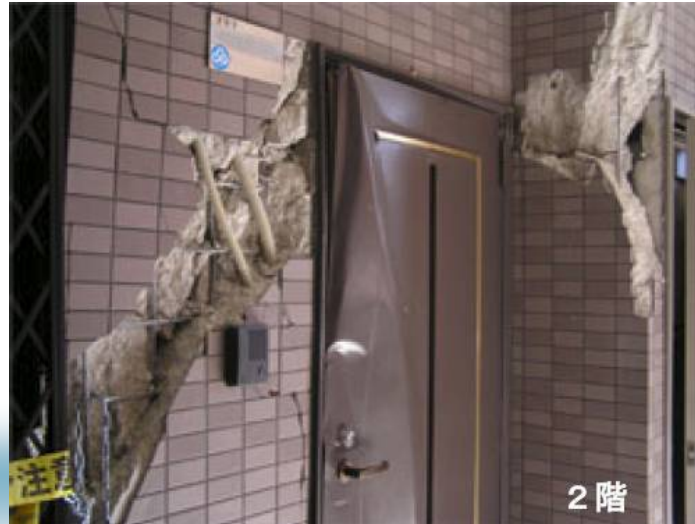
# 2005年福岡県西方沖地震 : 集合住宅・マンションの被害

- ◆ 間仕切り壁が損傷→ドアの開閉が不可→  
救援・救護・避難活動が困難(エレベータ停止)

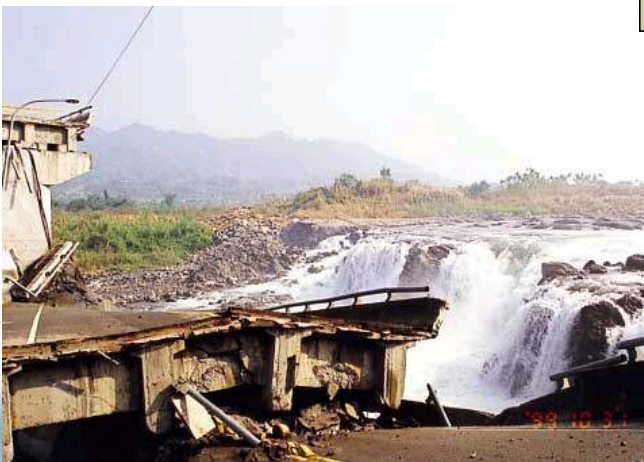
## 1999年台湾集集地震

- ◆ 巨大な地表断層  
出現による被害

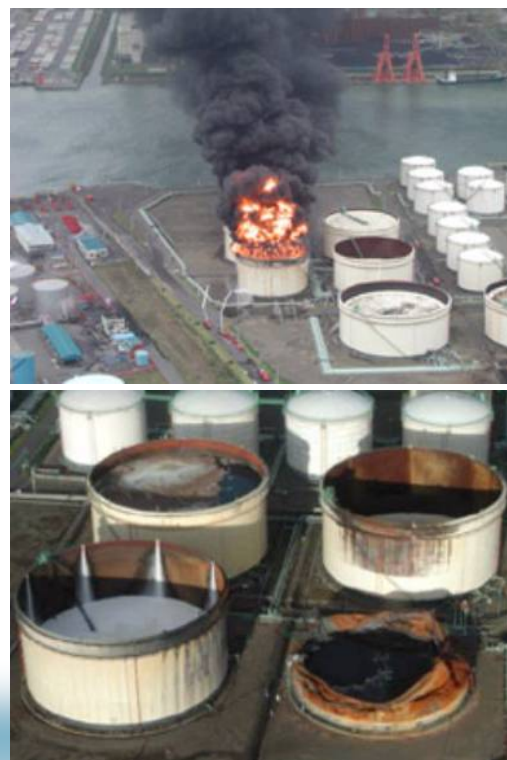
苫小牧の石油タンクの被害
