## 断層変位による被害を受けた建物の調査と対策に関する研究

DA16064 大野 拓巳

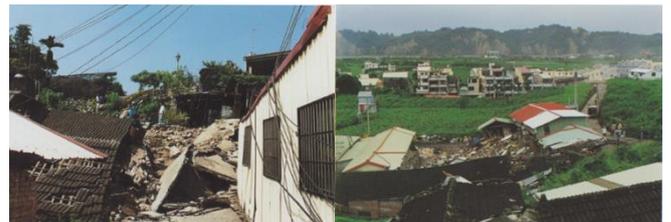
断層変位が建物の直下に出現した場合、一部を除きほとんどの建物が倒壊・破壊されていた。復興後、建物は撤去もしくは再建されていた。以下は断層変位が建物直下を通る被害事例である。

写真1 台中懸石岡郷の住宅

写真2 苗栗懸卓蘭鎮果樹園

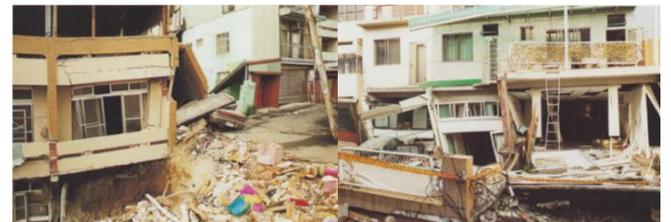
写真3 台中市 北屯品 住宅街

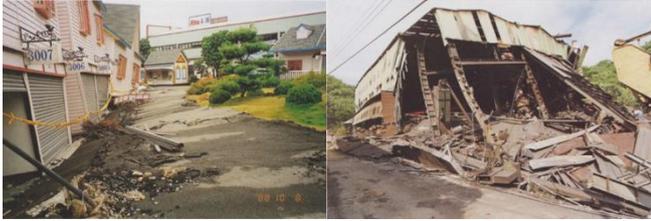
写真4 左、南投縣草屯鎮のホテル施設 右、台中縣 太平市 S造の工場

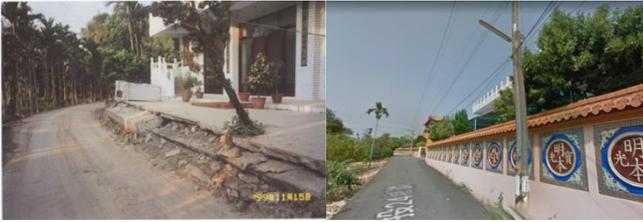
建物の周辺に断層変位が出現した場合の被害事例。

写真5 東勢坑子 寺院

建物直下に断層変位が出現した被害事例と比較すると、断層変位を回避している建物の被害は極めて少なくなり、また復興後の現存も多く確認され、軽微な修復・補強で利用され

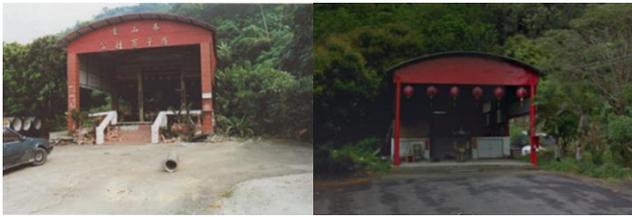
写真6 台中市 北屯品 寺院

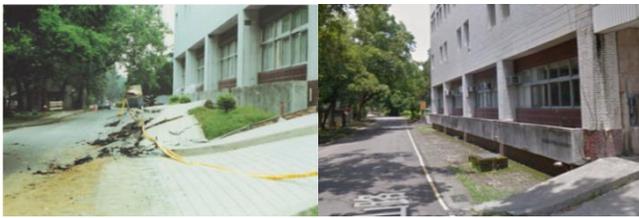
写真7 南投縣 南投市の病院

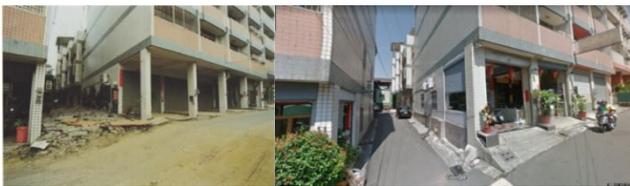
写真8 台中縣 霧峰郷のRC造5階のマンション

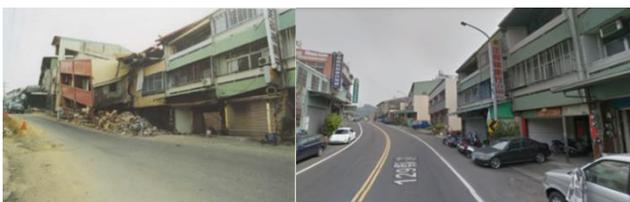
写真9 台中縣 太平市の民家

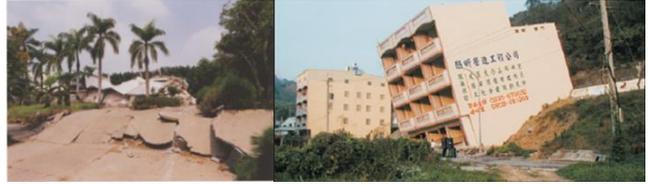
写真10 台中縣 霧峰郷の中学校、写真11 台中縣 豊原市の水路付近にある RC 造の集合住宅、写真12 台中縣霧峰郷の学校、写真13 台中縣霧峰郷の RC 造のマンション、写真14 台中縣 大里市の RC 造のマンション、写真15 東勢坑子 RC 造のマンション

全て、建物直下に断層変位が表れている。写真10は現在、ワイヤーや支柱により、倒壊しないよう補修・補強され、被害当時の状況のまま震災被害資料として保存・公開されている。写真11は地盤隆起による断層変位被害を受けているが、RC造のため建物や構造部材、外観の被害は見られず、傾斜被害のみと考える。建物は撤去されている。写真12は断層変位被害を受けているが、修復されている。写真13は躯体中央に断層変位被害が生じた事例ある。建物は撤去されている。写真14, 15共に現存は確認できなかった。

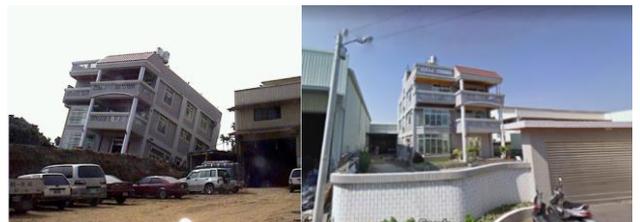
写真16 台中縣 太平市のRC造の民家

建物直下に断層変位が出現している事例である。また全ての建物が RC 造の低層建築物である。被害状況は、全ての建物が地盤隆起による甚大な傾斜被害を受けている。しかし建物の外観や構造部材に大きな被害は見られない。それぞれ 1～4m の地盤隆起被害を受けているが軽微な被害にとどまり、また復興後の状況として、全て修復され利用されていた。また、写真 15、16 は断層隆起に合わせた建物の修復が行われており、地盤面から高い場所に修復され建っていた。台湾の 921 地震の調査では、断層ズレ変位による傾斜被害を受けた建物でも修復され利用されている事例を確認した。修復された建築物の特徴として、RC 造で、基礎部分の剛性が高いもの、低層住宅があげられる。以上の条件が揃っている場合、断層隆起の被害の大小に関連性はなく全てが修復されていた。RC 造の建築物の中で集合住宅や高層建築物の被害事例は、断層隆起による傾斜被害を低層住宅と同様に確認し、外観にも大きな損傷が見られない事例が多かった。しかし集合住宅の場合、修復は行われず撤去されたものが多かった。

これは台湾 921 地震の被害状況と修復状況である。約 2m の地盤隆起被害を受けた後、地盤隆起した部分を擁壁で補強し、使用している事例である。写真 15、16 も同様に地盤隆起に合わせた修復が行われている。台湾では、建物の標高を上げる修復が散見された。道路や周辺地盤は下げられているため、意図した修復であり、隆起した部分はコンクリートで

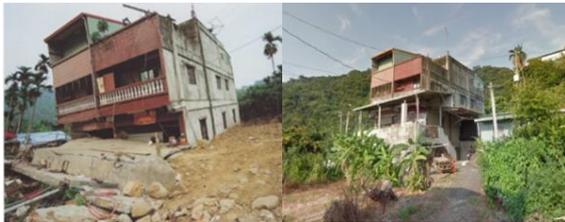
写真 17 台中縣 大里市 民家

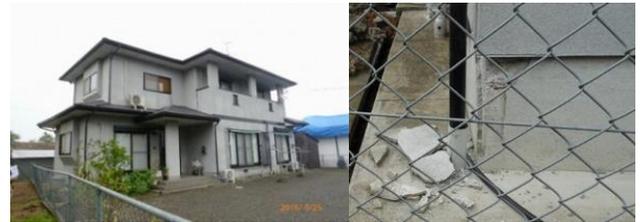
写真 20 木造住宅

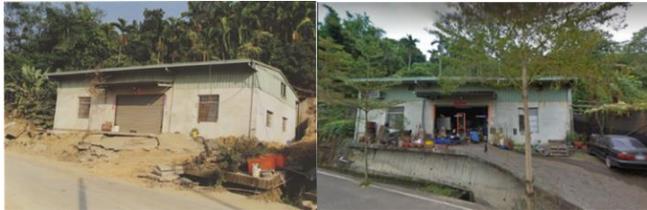
写真 18 南投縣 名間鄉 虎仔坑 作業倉庫

写真 18 は建物直下に断層変位が出現した被害事例である。建物直下に断層変位が出現したが軽微な被害に留まった。その理由として、RC 造の布基礎であることと、この建物が 1.5m ほどの盛土に建てられていたためである。写真 19 も建物直下に断層変位が出現したが軽微な被害に留まっている。3m 近い盛土上に位置しているためである。二つの建物は現存を確認されている。これらの事例より、盛土地盤には断層ズレ変位を低減する効果があることが確認した。一般的に盛土地盤は地震動を増幅させ、地すべりや不動沈下などの地盤変状による被害を生じる可能性があるため耐震対策上は不利であると考えられている。しかし、被害事例のように断層変位に関しては地盤で生じる断層変位は盛土地盤内で分散・吸収され、地表での変位を低減させていたものとする。また盛土だけでなく、建物の RC 造のべた基礎や剛性の高い耐震壁を取り入れるなど、同時に建物の強度もあげることが必要である。また擁壁による十分な地盤変状への対策を行うことも、有効な断層変位対策に繋がる要因と考える。

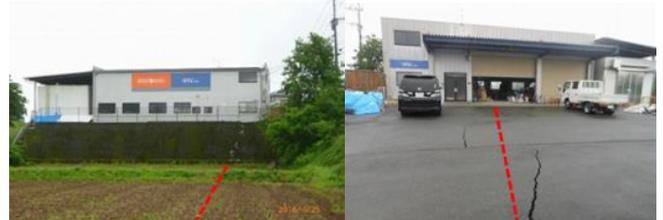
写真 21 平屋の S 造工場

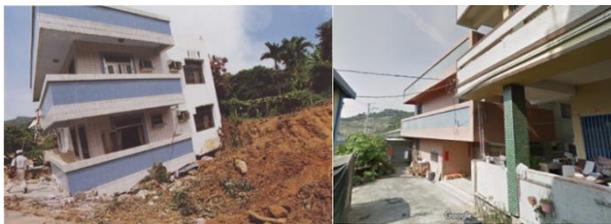
写真 19 台中縣 太平市の RC 造の民家

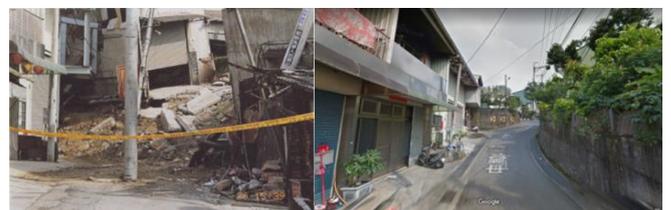
写真 22 台中縣 大里市 住宅街

補強されているため、盛土に類似したものであると考える。盛土の断層変ズレ変位の低減について、地盤隆起した地域ではその地域の地盤特性をそのまま引き継いでいるため、地質の悪化や軟弱地盤など一概に隆起した地盤をそのまま利用することが有効になるとは考えにくい点もある。しかし、隆起した地盤を擁壁で補強し継続して利用していくことは、規模や要所において見極めが必要だが地均しのコスト削減や現行にある熊本市の擁壁被害による行政の補助制度の応用などに結びつけ復興促進を図ることに繋がると考える。意図して地盤と建物の間に媒体を挟むことで、地盤と家屋との間で発生する断層変位の力を分散・吸収する要素をつくることは、今回の事例で有効であると考えられる。
