### ○関東大震災以降の主な被害地震と地震工学の発展

## ○地震工学・耐震工学の基礎

## ○1995 年兵庫県南部地震と阪神淡路大震災

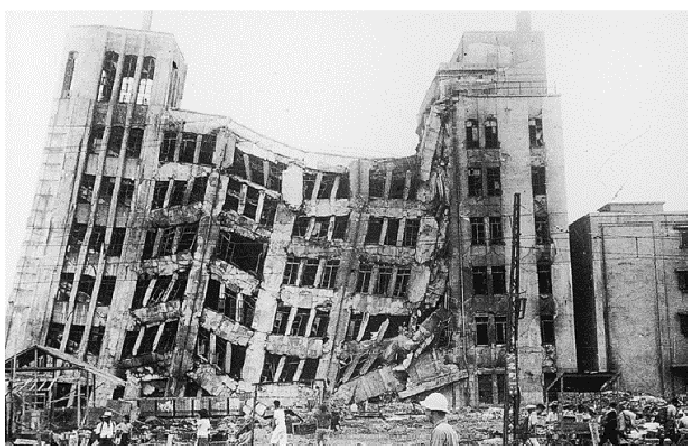
損壊した大和百貨店（福井市）。1 階が潰れ、各階の梁が著しく破壊し、また火災による被害も受けた。小林啓美氏（東京工業大学名誉教授）撮影・提供。

図 3 福井地震により倒壊した大和デパート  
(<http://www.soc.nii.ac.jp/ss/naifuru/pdf/nf-vol9.pdf>)

- ・1948 年福井地震：福井市の直下で発生した M7.1 の活断層による地震。死者は 3769 名、家屋倒壊約 3 万 6 千棟、半壊約 1 万 2 千棟、焼失約 4 千棟などで、福井市は壊滅状態となった（図 3）。図 4 に示すように福井平野の沖積地域では全壊率は 100% 近くにも達する地域があり、これを契機に気象庁震度階に震度Ⅶが新設された。さらに市街地建築物法に代わり、全国を対象とした建築基準法が 1950 年に施行された（設計震度を 0.2 以上とする許容応力度設計法。但し、安全率は 1/2 となり、実質は旧法と同等レベルである。基準法は建築物の敷地・設備・構造・用途について、その守るべき最低限の基準を定めた法律であることに注意）。また木造住宅においては床面積に応じて必要な筋違等を入れる壁量規定が定められた（その後、1959 年の改定で強化）。一方、1952 年にわが国初めての強震計（SMAC）が開発された。

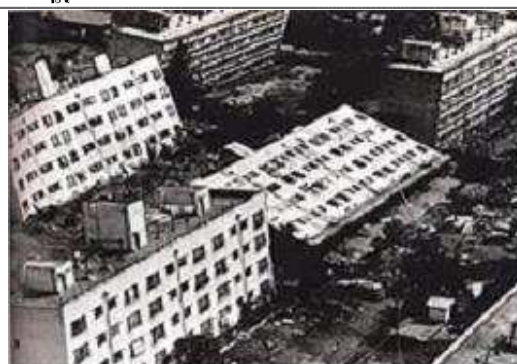
400gal 1964 新潟地震 新潟市川岸町 NS (M=7.5, Δ=51.4km)

図 6 新潟市川岸町アパートの加速度記録と被害  
([http://www.city.yokohama.jp/me/bousai/ekijouka\\_map/q&a.html](http://www.city.yokohama.jp/me/bousai/ekijouka_map/q&a.html))

大規模な**液状化現象**が発生し、多くの建物が地盤の支持力を失って**不同沈下**や傾斜を生じ、さらに地盤の**側方流動**による基礎杭の破壊や落橋などを生じた。また**長周期地震動**により、新潟港の石油タンクの**液状揺動（スロッシング）**による大火災（計 149 基タンクのが炎上し、15 日後に鎮火）が発生した。図 7 は、液状化で転倒した川岸町アパートと、1 階で得られた強震記録である。この地震を契機として、1966 年に「**地震保険に関する法律**」が制定され、**地震保険**が制度化された。

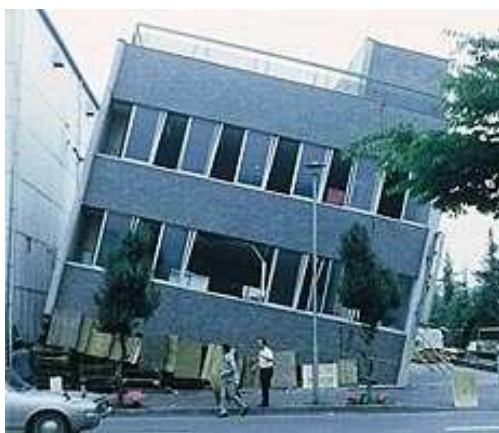
図9 宮城県沖地震によるピロティー建物の被害  
(<http://www.kajima.co.jp/tech/seismic/higai/030604.html>)

- ・ **1978 年宮城県沖地震**：M7.4 のプレート境界地震で、仙台市を中心に大きな被害をもたらした（死者 28 名、全壊約 1 千棟、半壊約 5 千 5 百棟など）。仙台市内を中心に多数の強震記録が観測され（**仙台波**として標準地震波の一つ）、沖積地盤の古い木造住宅や造成宅地による顕著な被害が見られた。RC 造被害の多くは 1971 年以前の基準法改正以前の建物であった。大被害の建築の多くには、**壁の偏在によるねじれ振動**や、**ピロティ階など層剛性の急変**などが原因とされた（図 9）。またマンションなどでは構造体でない**2 次部材（間仕切り壁など）**に顕著な被害があり、ドアが開かなくなるなどの被害が目立った。また**建築設備（屋上水槽、エレベータなど）**の被害が多数発生し、**都市のライフライン**（ガス、水道、電気、交通、通信など）の被害により、都市機能の麻痺も大きな問題として浮かび上がった。さらに**無補強のブロック塀**の転倒により 16 名の死者を出し、屋外ではビルからのガラス片や落下物により多数の負傷者を出した。この地震を契機に、**1981 年に建築基準法が大幅に改定**され、**新耐震設計法（後述）**が導入された。**ブロック塀の補強**が義務化され、**木造住宅**では壁量規定が見直され、構造用合板や石膏ボード等の面材を張った壁などが追加された。

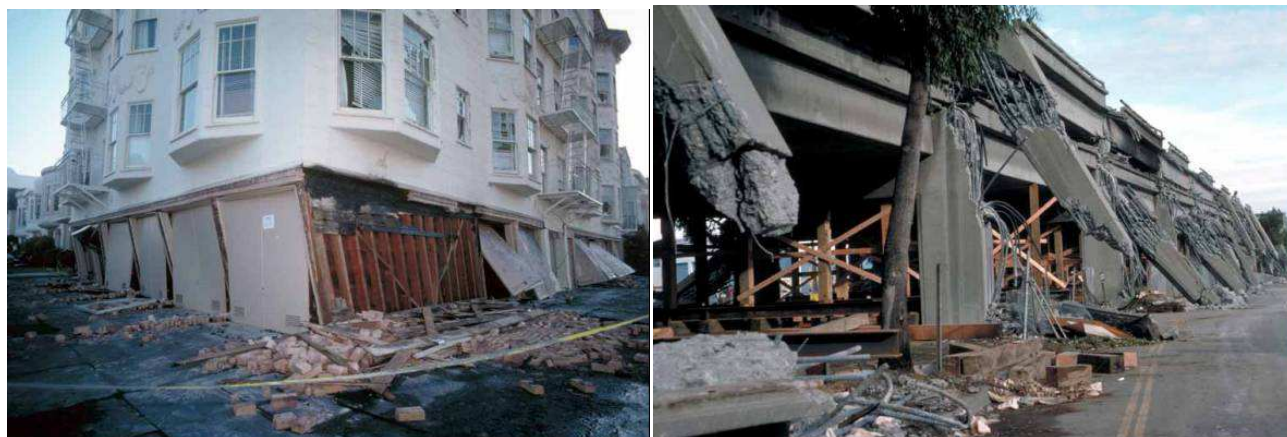
写真 1 Marina District の木造アパートの被害（左：1 階のせん断耐力不足）と Interstate Highway 880 の高架橋の被害（右：支持柱の耐力不足） <http://pubs.usgs.gov/dds/dds-29/>

- ・**1989 年ロサンゼルス地震**：震央はサンフランシスコの南東約 100km のサンアンドレアス断層沿いで生じた  $M=7.1$  の内陸活断層地震。震源域から離れたサンフランシスコやオークランドの**軟弱地盤**を中心に地震動の増幅と**液状化**が生じ、木造アパートやレンガ造建物の倒壊・火災などで死者 64 名の多大な被害を生じた（硬質地盤サイトでは無被害）。特にサンフランシスコ湾を渡る Bay Bridge や 880 号**高速道路高架橋の倒壊**で多数（38 名）が死亡したほか、**都市機能が麻痺**するなどの被害を生じた（写真 1）。

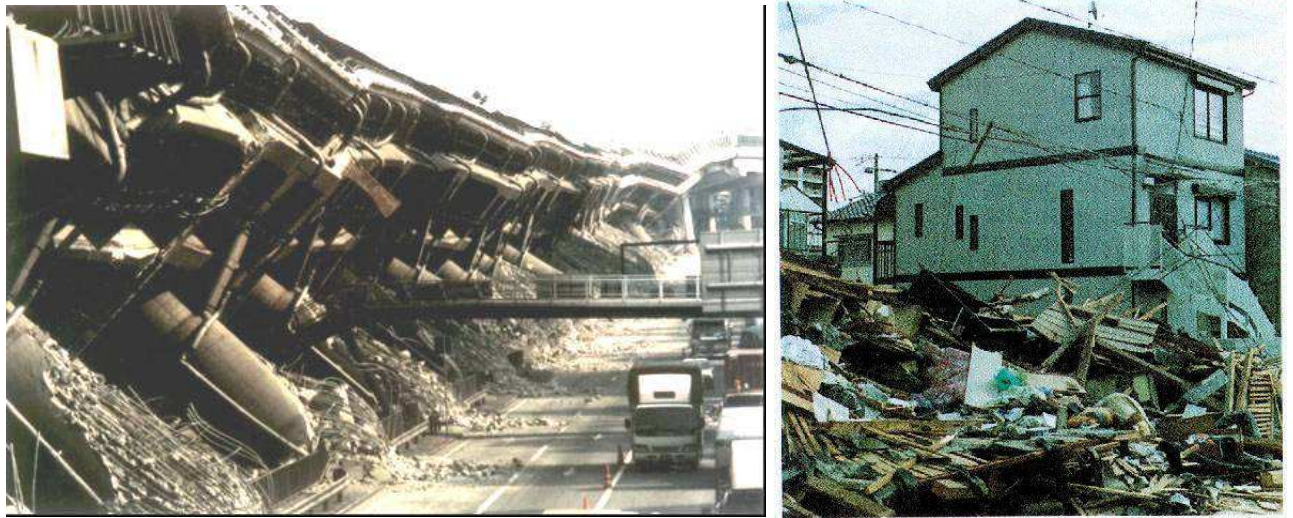
図4 倒壊した阪神高速神戸線（左：<http://www.hp1039.jishin.go.jp/eqchr/eqchrfrm.htm>）、倒壊した木造家屋（手前）と無被害な家屋（右：阪神大震災全記録、毎日ムックより）

・**特徴的な建物被害**：図4に示すように強い地震動により阪神高速神戸線が倒壊し、「崩壊した安全神話」のシンボルとなった。強い地震動により古く老朽化した家屋の多くは倒壊したが、**新耐震基準（1981）**でしっかりと設計施工された家屋は軽微な被害であった。1階の壁不足による木造家屋の被害（図5）や、旧基準（1981年以前）のRC造建物の柱のせん断破壊や中間層の被害が目立った（図6）。

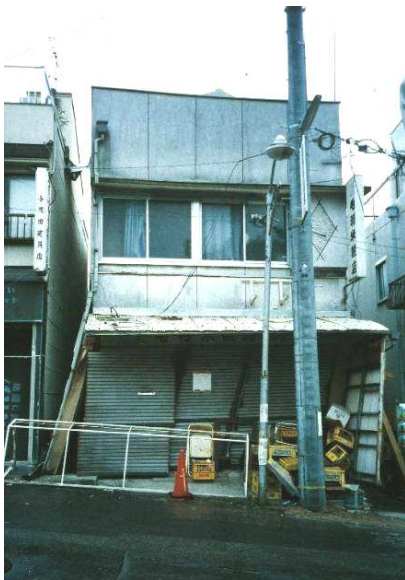
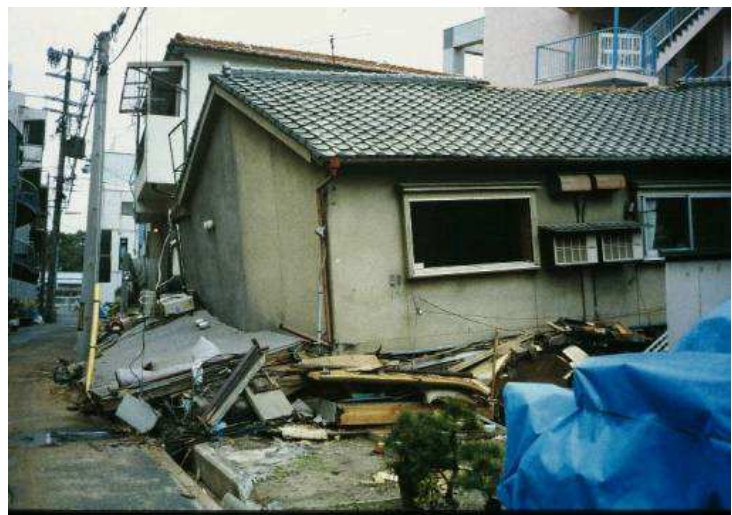
図5 1階の壁不足による木造家屋の被害

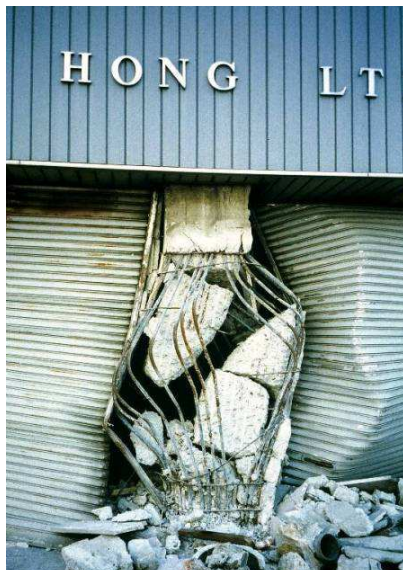
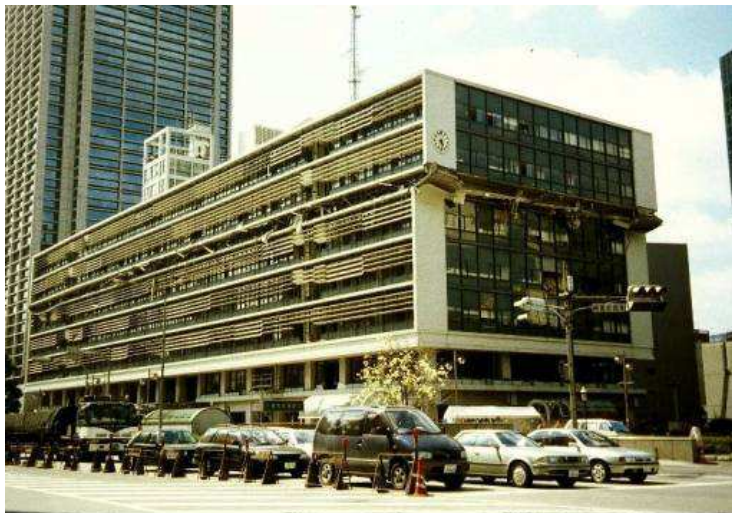
図6 旧基準のRC造建物の柱のせん断破壊（左）と中間層破壊（上）

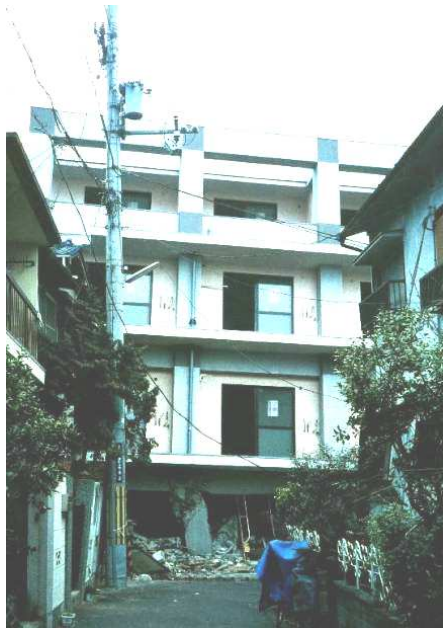
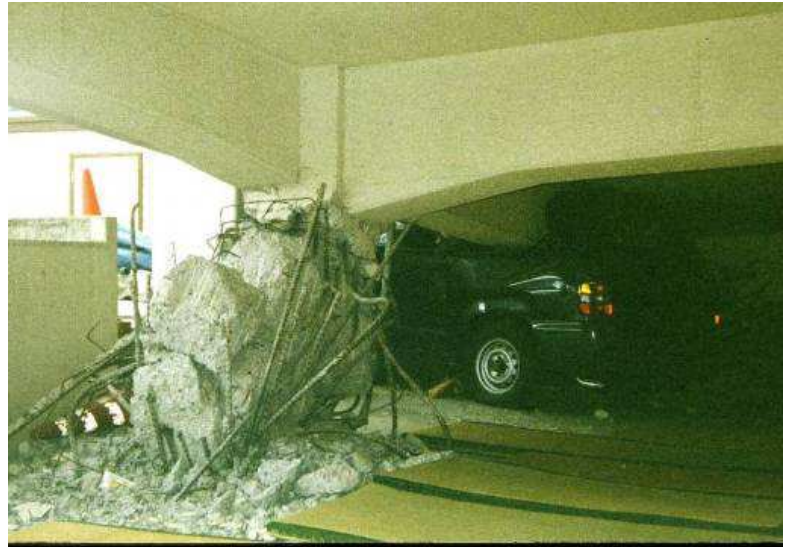
図7 旧基準の RC 造建物のピロティー層の被害

また新基準の RC 造建物ではピロティー階の被害が顕著であった（図7）。このほか、埋立て地盤では液状化による被害が目立ち、倒壊した家屋が道路を塞ぎ、救助や消火活動に支障をきたした（図8）。

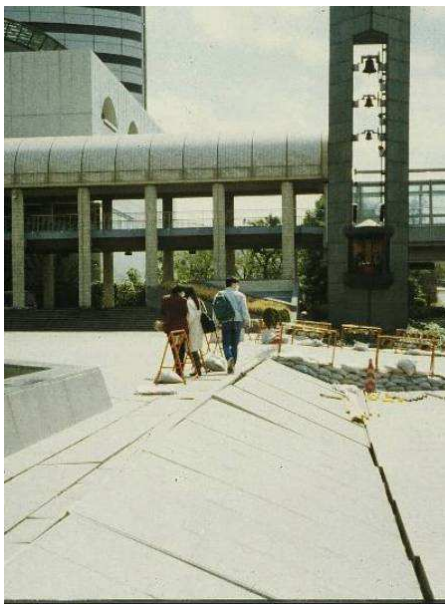
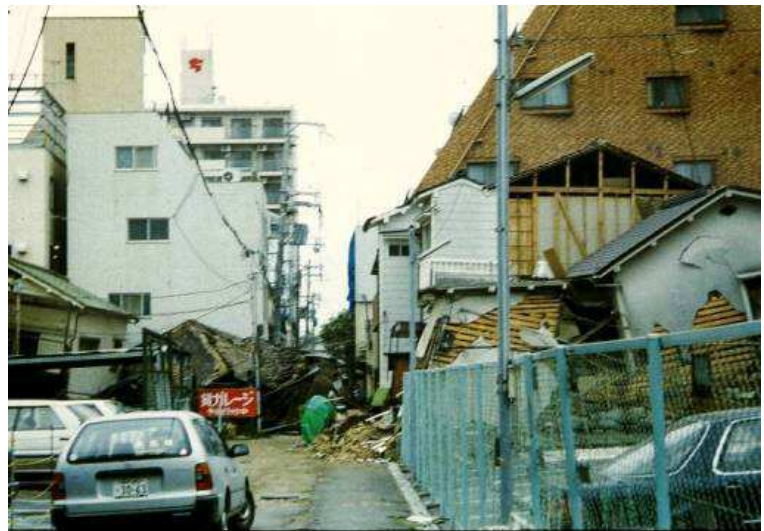
図8 液状化被害（左、ポートアイランド）と倒壊家屋による道路閉塞（右）

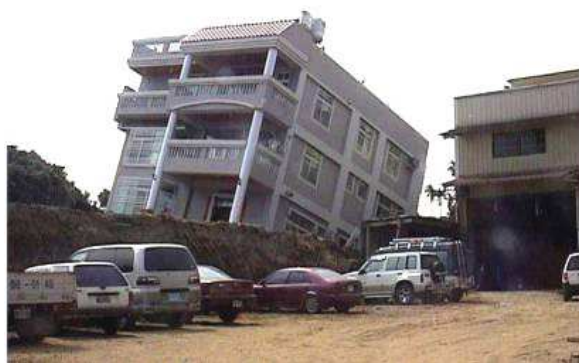
図11 台湾集集地震で出現した地表断層と傾斜したRC建物（軽微な被害）

- ・**1999年台湾・集集地震**：台湾中部の内陸活断層が破壊したM7.3の地震で、最大10mの断層すべりが地表に現れた（死者2440名）。地表断層すべりにより橋桁の落下、ダムの決壊などの被害が生じた。地表断層の近くで**断層すべりによる長周期強震動（fling step）**が観測されたが、短周期成分は小さく、振動による地震被害も軽微であった（図11）。
- ・**2003年十勝沖地震**：襟裳沖約80kmの沖合いで発生したM8.0プレート境界地震。津波により2名の行方不明者が出たが、地震規模の割に被害は軽微であった。**長周期地震動**による苫小牧市の**石油タンク**が炎上した。
- ・**2003年イラン・バム地震**：イラン南西部のMs=6.5の地震。多くの家屋は非耐震の日干し煉瓦・組石造であり、バム市とその周辺の人口約12万人の1/3（約4万人）が死亡した。歴史的建造物である**アルゲ・バム**も破壊され、歴史的建造物の保存・補修が課題となった。
- ・**2004年新潟県中越地震**：新潟県中越地方で起きたM6.8の内陸活断層による地震。大規模な**地すべり被害**を生じ、川口町で兵庫県南部地震以降初めての震度7を記録したが、被害の大半は古い木造建物であった。死者は40名であるが、大半（約30名）は地震後の疲労や**エコノミー症候群**などで死亡した。
- ・**2004年スマトラ島沖地震津波**：インドネシアのスマトラ島沖で発生したM8.7のプレート境界の巨大地震。津波によりインドネシア、タイ、スリランカ、インドなどインド洋沿岸で死者・行方不明者は約23万명에及ぶ大災害となった。
