# 地震工学(第5回) 2011年東日本大震災

工学院大学  
建築学部  
まちづくり学科  
久田嘉章

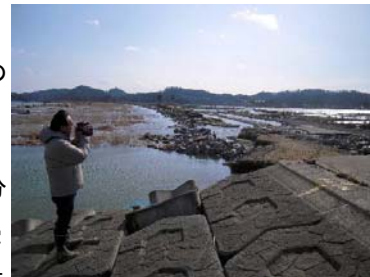
破壊された防潮堤(宮城県東松島市)

- ◆ **海沿い堤防6割全半壊**: 岩手、宮城、福島県の3県の海岸沿いの堤防計約300キロのうち、6割にあたる約190キロが東日本大震災で全壊もしくは半壊(朝日新聞: 3/19)
- ◆ **「津波は3メートル」...その後放送できず被害拡大(釜石市)**(朝日新聞: 4/20): 気象庁は地震発生3分後(午後2時49分)に大津波警報を発令し、1分後に岩手県には高さ3メートルの津波予想。これを受け、釜石市は午後2時50分と同52分に「高いところで3メートル程度の津波が予想されます。海岸付近の方は直ちに近くの高台が避難場所に避難するよう指示します」と市内96カ所のスピーカーで放送。気象庁を、午後3時14分に6メートルと切り替え、同31分に10メートル以上とした。しかし、市は停電で気象庁情報を伝えるメールを県から受け取ることができなくなっていた(朝日新聞: 4/20)。
- ◆ **百力所超の指定避難所被災 逃げ込んだ住民多数犠牲**: 宮城県南三陸町は80カ所の指定避難所のうち31カ所が被災、ほとんどが流失した。同県女川町は、1960年のチリ地震の津波が押し寄せたことを踏まえ、海拔6メートル以上の地点に指定避難所を設けていたが、25カ所中12カ所が被災。手県内では釜石市が69カ所中4カ所、大船渡市で58カ所中6カ所が被害(西日本新聞: 4/13)。

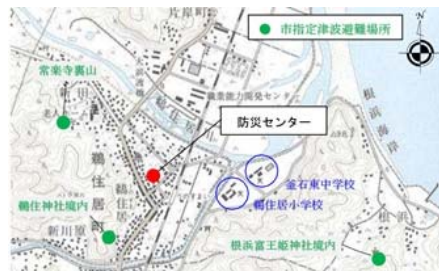
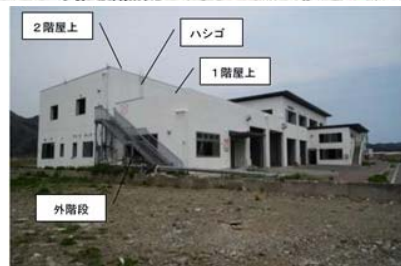
津波避難所と鵜住居地区防災センターの位置(上)と防災センターの全景(下: 釜石市鵜住居地区防災センターにおける東日本大震災津波被災調査委員会 報告書、2014年3月)

1. 津波の1次避難所: 高台にある鵜住神社境内と常楽寺裏山
2. 釜石市鵜住居地区防災センター: 「市民の防災に関する知識の普及及び市民の防災意識の高揚を図るとともに、災害発生時における災害対策拠点とする」ことを目的に、2010年2月に開設。
3. 誤った避難訓練: 自主防災組織の役員は津波避難訓練に際し、避難場所は屋外であり、訓練中の寒さ対策や参加率の向上等の理由で、室内待機が可能な防災センターで2010年から避難訓練を実施、市も了承。結果として、地域内の多くの住民が防災センターを津波避難所と誤解した。
4. 東日本大震災: 震災時に推定200名以上が避難したが、34名のみ生存した。

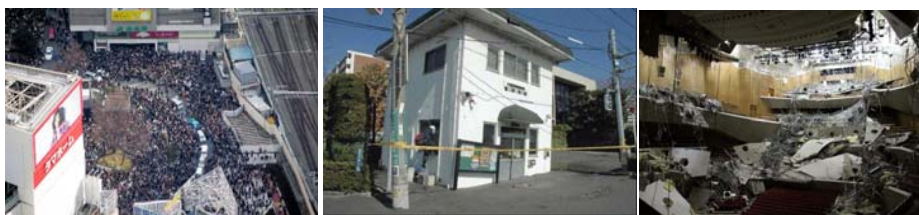
帰宅困難者(新宿駅東口) 液状化被害(浦安市) 天井落下(川崎市音楽ホール)

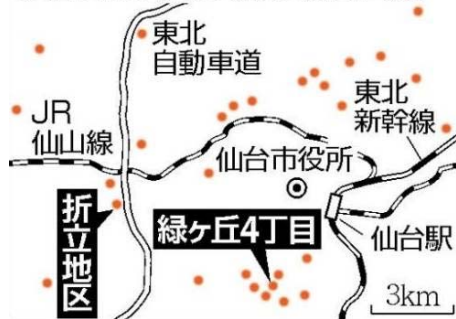
仙台市内31か所の約2100戸が被災、大半は1950～60年代に丘陵地に造られた団地。太白区緑ヶ丘4丁目にある緑ヶ丘第4町内会では、全190戸のうち189戸で地滑り被害が確認され、69戸が全壊。

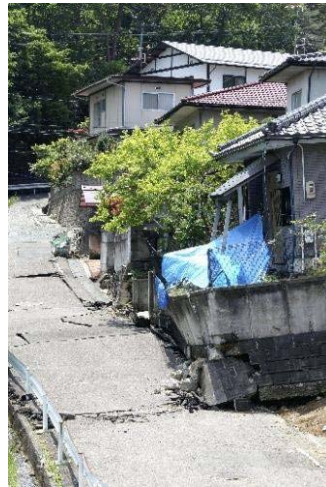
大震災で地滑りが起きている  
仙台市青葉区の折立地区
