地震工学（4回目）：過去の地震災害から学ぶ 1 担当：工学院大学・久田

被疑地震から学ぶ 1

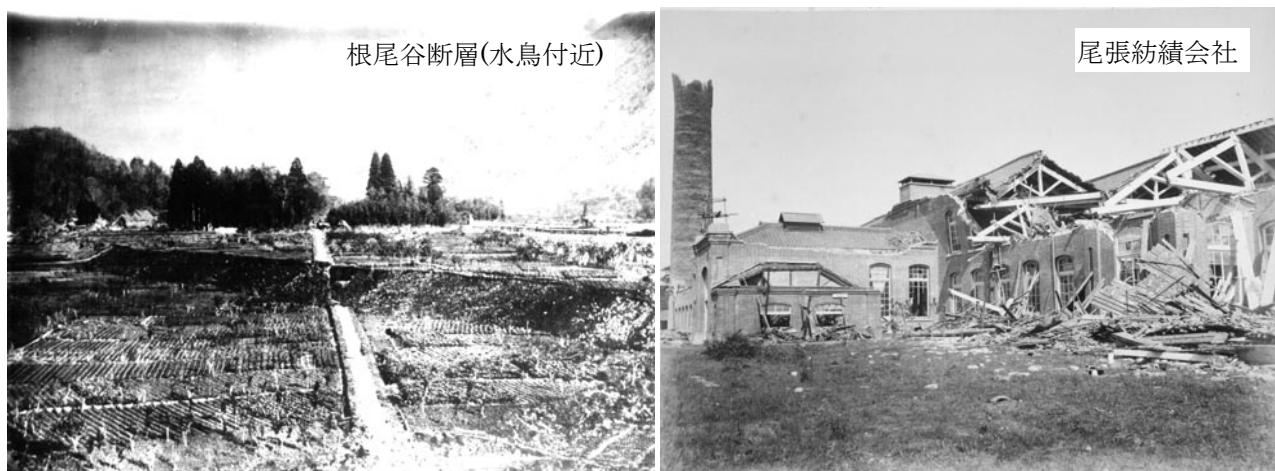
図5 1891年濃尾地震の尾根谷断層（左）と地震被害（右）
<http://research.kahaku.go.jp/rikou/namazu/index.html>

- ・**1880年横浜地震(M5.5)**：煙突が多数倒壊、建物被害は軽微であった。J. A. Ewing や J. Milne などを中心に1881年に日本地震学会が設立された。一方、造家学会（現、日本建築学会）は1886年に設立された。
- ・**1891年濃尾地震(M8.0)**：根尾谷断層を中心に約80kmの断層が破壊した活断層によるわが国最大級の内陸地震。**図5**に示すように根尾谷では大きな断層崖が現われた。これを調査した東京大学教授で地質学者の小藤文次郎は地震の原因是断層の急激な運動によると主張した。死者7273名、全壊建物14万棟、半壊8万戸、全焼7000戸以上、山崩れ1万余という大被害を生じた。建物被害の多くは伝統木造家屋であったが、名古屋をはじめ都市部では文明開化の象徴ともいえる洋式の煉瓦建造物に大きな被害を生じた。この地震を契機に1882年に震災予防協会が文部省に設置され、地震学や耐震工学の研究が進められた
- ・**1894年明治東京地震(M7)**：深さ40km以上の比較的深い地震と考えられており、東京から横浜の湾岸沿いで、特に本所・深川等の軟弱地盤で最大震度6相当の揺れに見舞われた。東京で24人、横浜・川崎で7人の死者を生じた。煉瓦建造物や煙突の損壊が目立った。

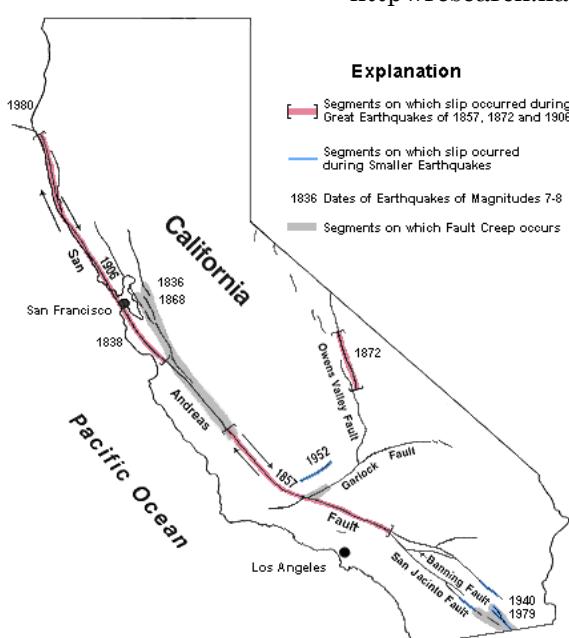
図6 カルフォルニア州とSan Andreas断層
<http://pubs.usgs.gov/gip/earthq3/where.html>

・**1906 年サンフランシスコ地震 (M8.3)**：太平洋プレートと北米プレートの境界の**右横ずれ断層**であり、カリフォルニアを南北に縦断する**サンアンドreas断層**が活動した巨大地震（図 6）。3 日間続いた大火災による約 40 万人の人口の市の 3 分の 1 が消失し、死者は 3000 名以上、破壊された建物 2 万 8 千棟、家屋を失った人は約 23 万名、被害総額は約 3 億ドル（当時）にのぼり、治安も悪化した（図 7）。米国の H. F. Reid はこの地震を契機に地震の成因として**弾性反発説**を唱えた。現在ではこの説は受け入れられているが、地震には地表に断層が現れない**伏在断層**が多いため、地震は断層によって生じるのか、地震によって断層が生じるのか、大きな論争になった。東京帝国大学工学部教授の**佐野利器（としかた）**などが現地調査を行い、レンガ造に比べ、**鉄骨造**や**鉄筋コンクリート構造**は耐震性・耐火性に優れていることなどを報告した。

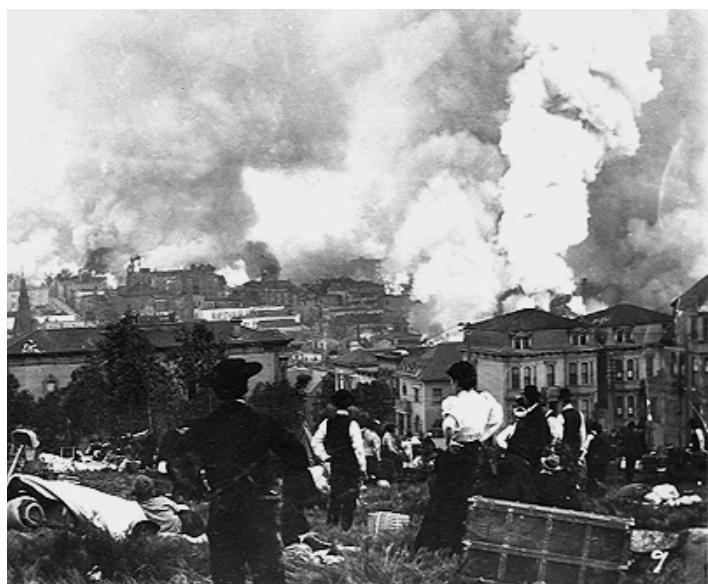
図7 大火災の発生
<http://pubs.usgs.gov/gip/earthq3/fire1.gif>

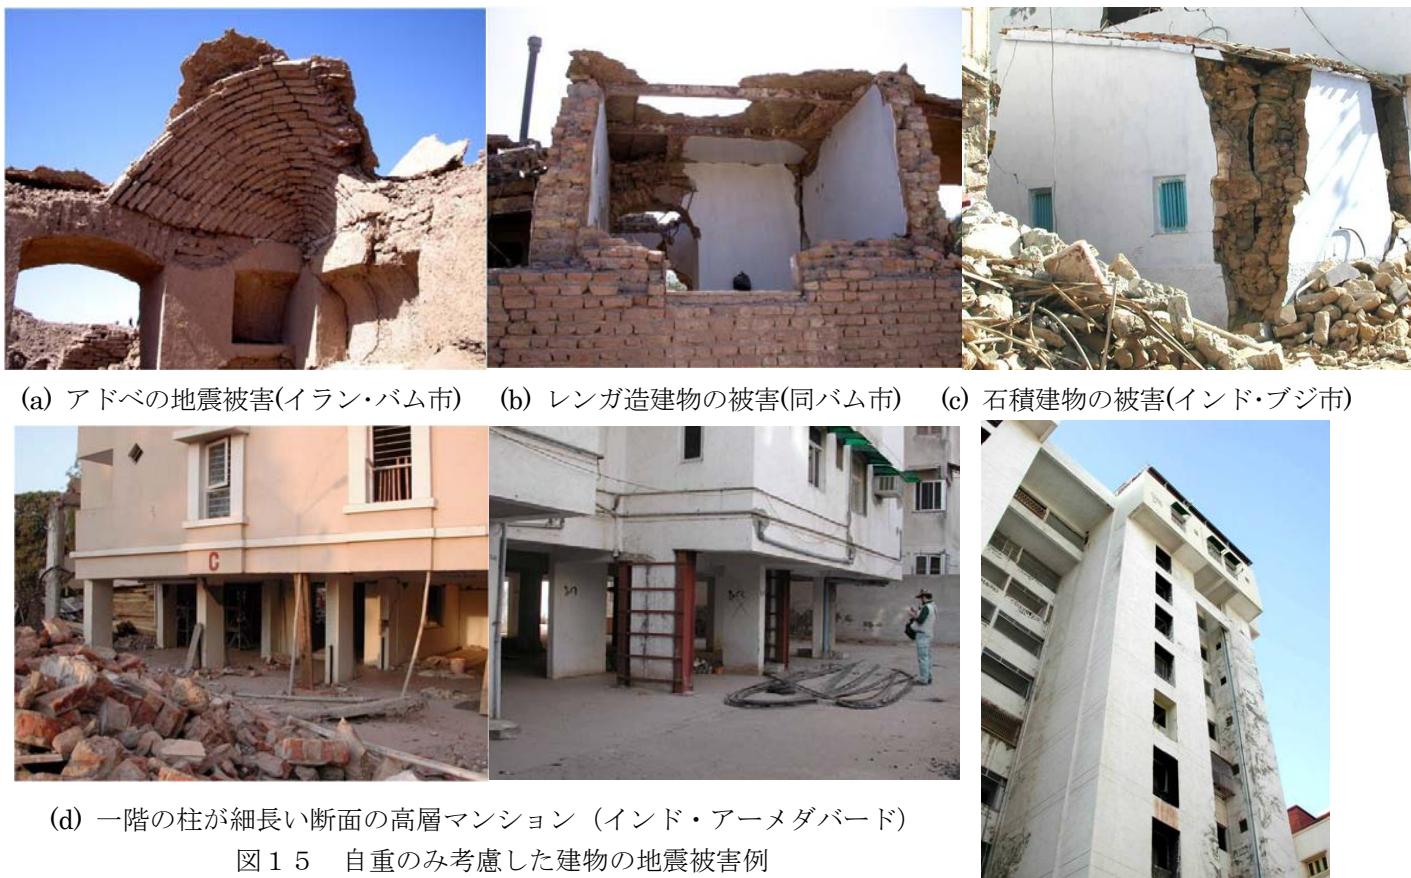
・**なぜ自重のみ考慮した建物（組石造など）は地震で危険か**：図 15 に示すように、レンガ・石造・日干し煉瓦 (アドベ) などの組石造は原則として自重のみに耐えるよう造られている。従って地震のような何度も繰り返し作用する水平力を受けると一たまりもなく崩れてしまう。特に屋根も組石造の場合、重い落下物で多数の死傷者を生じる。また RC 造 (鉄筋コンクリート) でも自重のみ考慮し、細長い断面の柱を使用した場合、水平力で簡単に倒壊してしまう。図 15 の(a)、(b) は 2003 年イラン・バム地震のアドベとレンガ造の被害。M6.6 の中地震だったが、バム市旧市街の 80%以上の建物が倒壊し、死者 26,271 人から 43,200 人。図 15 の(c) は 2001 年インド・グジャラート地震 (M7.7、死者約 2 万人) のブジ市の石造建物の被害。図 15(d) は震源から約 300 km 離れたアーメダバード市の倒壊した建物とほぼ同じ設計の高層マンション。
