○1995 年兵庫県南部地震と阪神淡路大震災

## 大都市の震災対策（主として地震火災対策）と防災まちづくり

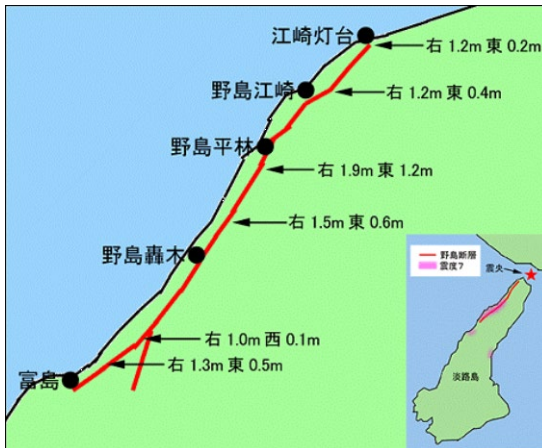
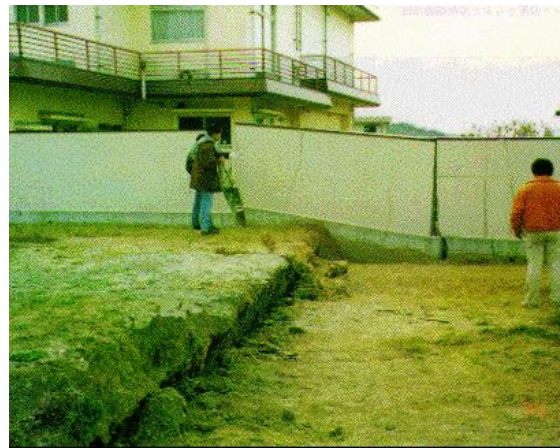
図 1 野島断層のずれ（左 <http://www.rcep.dpri.kyoto-u.ac.jp/main/hyogoken-nanbu/hyogoken-nanbuJ.html>  
右 <http://www.rcep.dpri.kyoto-u.ac.jp/main/hyogoken-nanbu/hyogoken-nanbuJ.html>）

- ・**活断層と震源**：1995 年 1 月 17 日午前 5 時 46 分 52 秒に明石海峡の深さ 14km で発生した Mj7.3（Mw6.8）の活断層による地震で、**兵庫県南部地震**と命名された。断層破壊は南東の淡路側（野島断層）と北西の神戸側（六甲断層系）に伝播し、右横ずれを生じた（図 1）。野島断層では 1～2 m の地表すべりが見られたが、神戸側の六甲断層系は地表断層の現れない伏在断層の地震となり、神戸市に破壊的な被害を生じさせた。

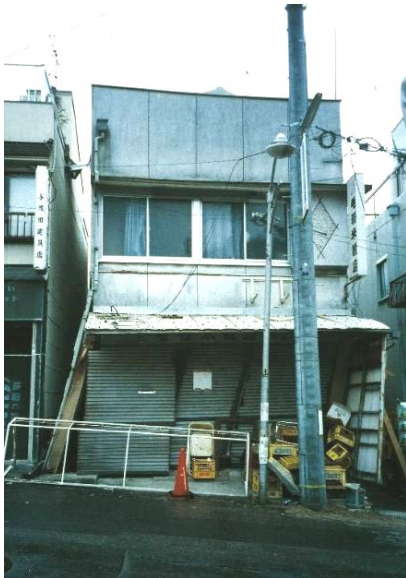
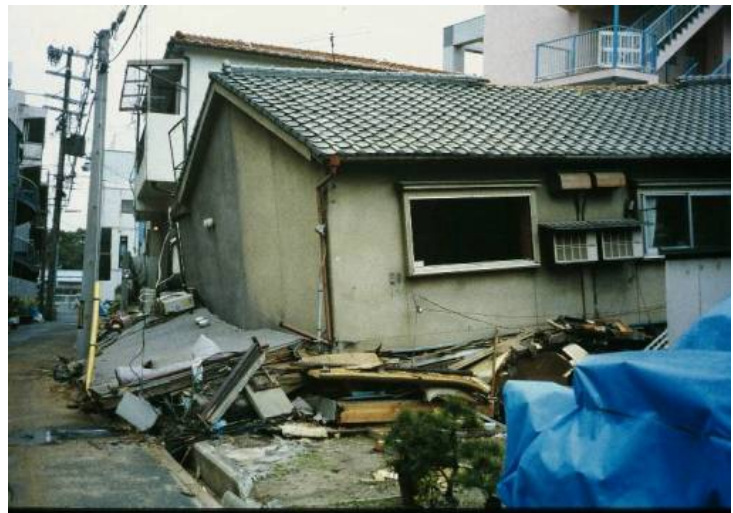
図5 1階の壁不足による木造家屋の被害

・特徴的な建物被害：図4に示すように強い地震動により阪神高速神戸線が倒壊し、「崩壊した安全神話」のシンボルとなった。強い地震動により古く老朽化した家屋の多くは倒壊したが、**新耐震基準（1981）**でしっかりと設計施工された家屋は軽微な被害であった。1階の壁不足による木造家屋の被害（図5）や、旧基準（1981年以前）のRC造建物の柱のせん断破壊や中間層の被害が目立った（図6）。

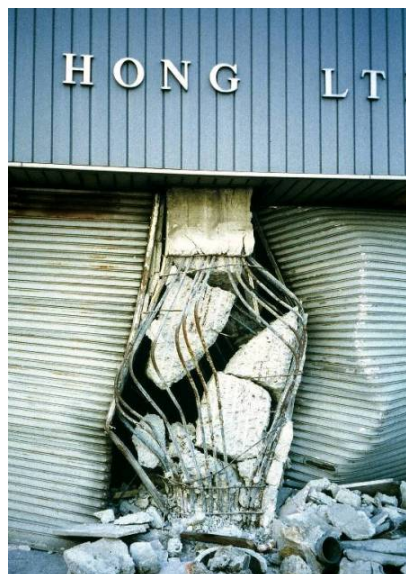
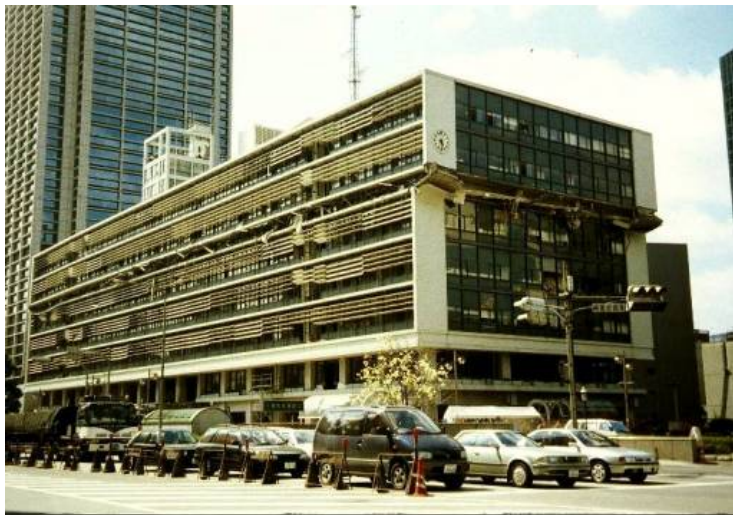
図6 旧基準のRC造建物の柱のせん断破壊（左）と中間層破壊（上）

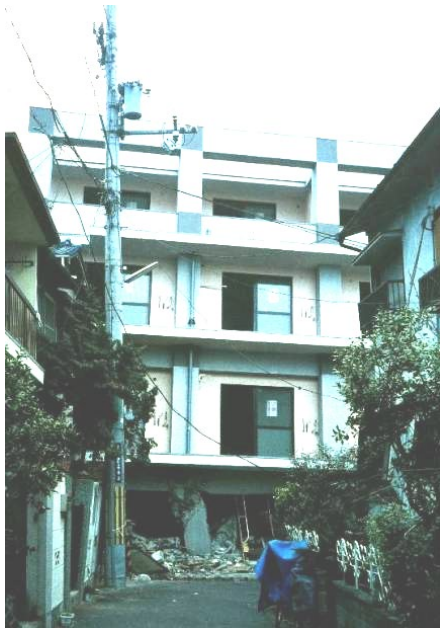
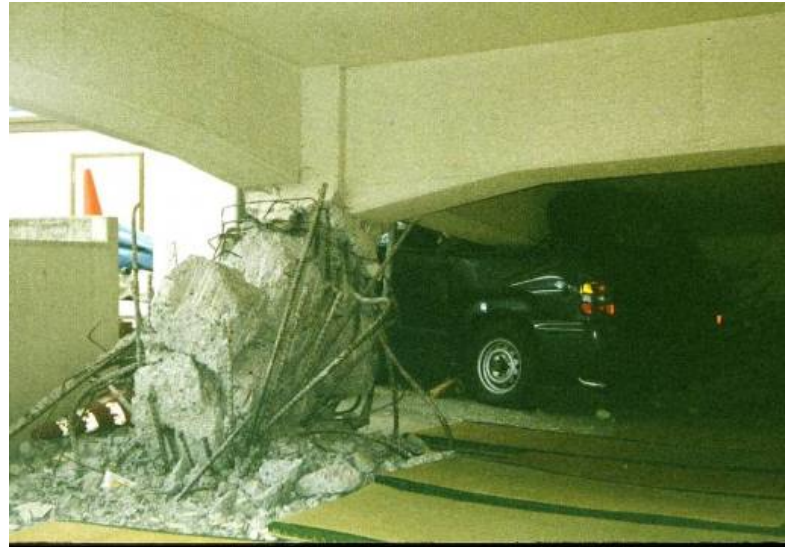
図7 旧基準の RC 造建物のピロティー層の被害

また新基準の RC 造建物ではピロティー階の被害が顕著であった（図7）。このほか、埋立て地盤では液状化による被害が目立ち、倒壊した家屋が道路を塞ぎ、救助や消火活動に支障をきたした（図8）。

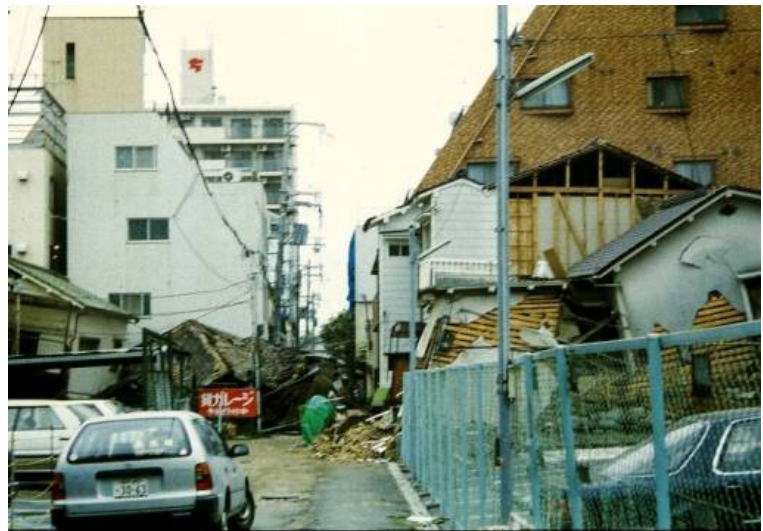
図8 液状化被害（左、ポートアイランド）と倒壊家屋による道路閉塞（右）

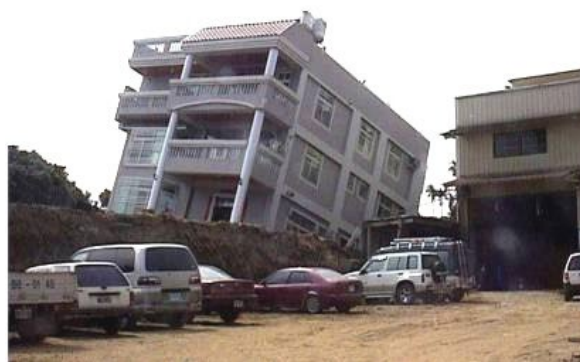
図11 台湾集集地震で出現した地表断層と傾斜したRC建物（軽微な被害）

- ・ **1999年台湾・集集地震**：台湾中部の内陸活断層が破壊したM7.3の地震で、最大10mの断層すべりが地表に現れた（死者2440名）。地表断層すべりにより橋桁の落下、ダムの決壊などの被害が生じた。地表断層の近くで**断層すべりによる長周期強震動（fling step）**が観測されたが、短周期成分は小さく、振動による地震被害も軽微であった（図11）。
- ・ **2003年十勝沖地震**：襟裳沖約80kmの沖合いで発生したM8.0プレート境界地震。津波により2名の行方不明者が出たが、地震規模の割に被害は軽微であった。**長周期地震動**による苫小牧市の**石油タンク**が炎上した。
- ・ **2003年イラン・バム地震**：イラン南西部のMs=6.5の地震。多くの家屋は非耐震の日干し煉瓦・組石造であり、バム市とその周辺の人口約12万人の1/3（約4万人）が死亡した。歴史的建造物であるアルゲ・バムも破壊され、歴史的建造物の保存・補修が課題となった。
- ・ **2004年新潟県中越地震**：新潟県中越地方で起きたM6.8の内陸活断層による地震。大規模な**地すべり被害**を生じ、川口町で兵庫県南部地震以降初めての震度7を記録したが、被害の大半は古い木造建物であった。死者は40名であるが、大半（約30名）は地震後の疲労や**エコノミー症候群**などで死亡した。
- ・ **2004年スマトラ島沖地震津波**：インドネシアのスマトラ島沖で発生したM8.7のプレート境界の巨大地震。津波によりインドネシア、タイ、スリランカ、インドなどインド洋沿岸で死者・行方不明者は約23万名にぶ大災害となった。
