2012年ハリケーンサンディによる高潮災害の ニューヨークにおける現地調査に基づく 臨海都市域の浸水災害と減災策に関する考察

ANALYSIS OF INUNDATION DISASTER AND MITIGATION IN WATERFRONT AREA BASED ON FIELD SURVEY OF STORM SURGE IN NEW YORK CITY CAUSED BY 2012 HURRICANE SANDY

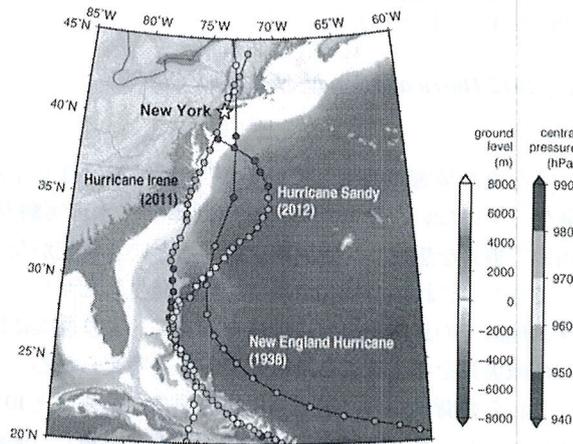
図-1 ニューヨークに被害を与えたハリケーンの経路

図-1に、サンディの経路とともに、過去にニューヨーク周辺に大きな影響を与えた2011年ハリケーンアイリーンと1938年ニューイングランドハリケーンの経路を示す。経路のデータは、Unisys Weather (<http://weather.unisys.com/hurricane/>) のトラックデータを用いており、サンディとアイリーンについては3時間おき、ニューイングランドハリケーンについては6時間おきの位置を丸でプロットし、丸の中の色はその時点での中心気圧を示している。

三者の経路を比較すると、サンディは接近時にニューヨークの南側を西に向かって進んでいたのに対し、他の二つはニューヨークの近傍を北に向かって進んでいたことが分かる。ニュージャージー州の南北に延びる海岸線とニューヨーク州ロングアイランドの東西に延びる海岸

線の交点に位置し、湾が東に向かって開いているニューヨークにとって、サンディの経路は、他の二つに比べて高潮が発生しやすい経路であったことが分かる。

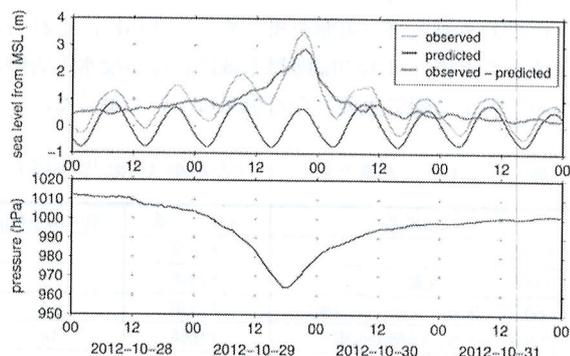
図-2 Batteryでの潮位と気圧の観測値

図-2に、NOAA (<http://tidesandcurrents.noaa.gov/>) によるマンハッタン地区の南端に位置するBatteryでの潮位と気圧の観測値を示す。観測値は6分ごとのデータである。最大高潮偏差は10月29日21:24（アメリカ東部夏時間、UTC-4）の2.87 mであった。図より、最大高潮偏差の発生時刻と満潮の時刻がほぼ同時であり、水位は最大でMSL+3.50 mにまで達し、顕著な高潮被害につながったことがわかる。

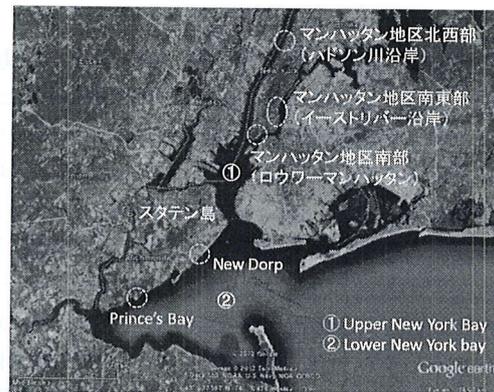
図-3 調査地域（Google Earthに加筆）

現地調査は、2012年11月9日から12日にかけて行った。調査範囲は、マンハッタン地区南部（ロウワーマンハッタン）、マンハッタン地区南東部（イーストリバー沿岸）、マンハッタン地区北西部（ハドソン川沿岸）、および、スタテン島である（図-3）。

現地調査による痕跡高計測結果の一覧を表-2に示す。マンハッタン地区で2.5 mから3 mの浸水高、スタテン島の南部で4 m前後の浸水高であった。外洋側のLower New York BayからUpper New York Bayに進むにしたがって(図-3), 浸水高は小さくなっていくと考えられるが, より多くの地点での浸水高分布を把握することで, 今回の高潮の特徴を理解する必要がある。以下に, 各調査地点における被害状況について詳述する。

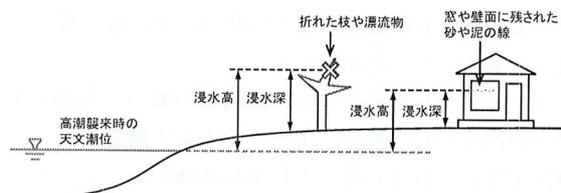
図-4 痕跡高の定義

各調査地点では、浸水高と浸水深の計測と被害状況の記録を行った。浸水高と浸水深は図-4のように定義し、GPS、レーザー距離計（Laser Technology社製Impulse）、スタッフを用いて場所と高さを記録した。

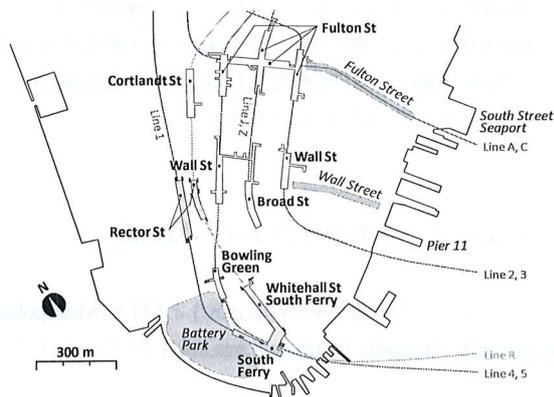
図-5 マンハッタン地区南部

今回の調査では, 臨海都市域での浸水高と浸水被害の特徴を把握するために, マンハッタン地区南部の三つの地域(Fulton St沿い, Wall St沿い, Battery Park周辺の地下鉄駅)を重点的に調査した(図-5)。

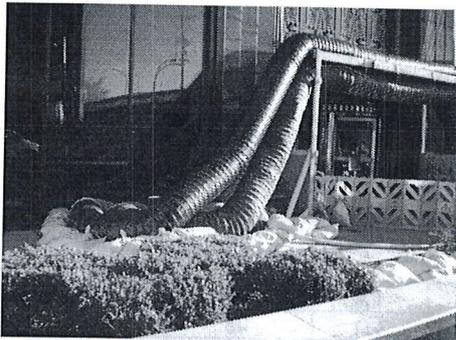
写真-1 Wall St.での排水作業の様子

Wall Stは, Pier 11と呼ばれる棧橋から内陸に向かっている道路である。海岸線から200 m程度まで浸水し, 浸水高は2.5 mから2.7 mであった。店舗等が多いFulton Stとは異なり, Wall Stはオフィス街である。道路沿いの建物のひとつには, 地下が浸水したという張り紙が見られた。建物の周囲には, 排水作業を行うポンプ車や浸水時に使用されたと考えられる土嚢が散見された(写真-1)。

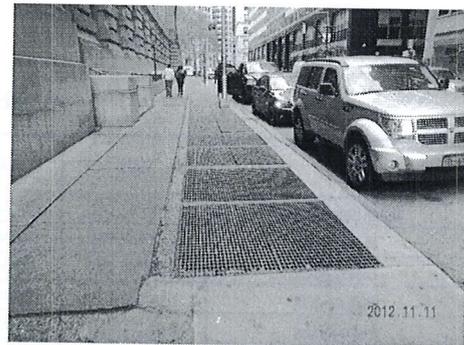
写真-3 地下鉄の通気口

Battery Park周辺では明瞭な浸水痕跡を見つけることができず, 地下鉄駅等の状況を調査した。South Ferry (Line 1), Whitehall St (Line R), Rector St (Line 1)の三駅は復旧作業のため, 調査を行った11月10日時点では中に入ることができなかった。浸水時に海水が浸入したと考えられる駅の入口や通気口には, 浸水を防ぐような構造物による対策は見られなかった(写真-2, 写真-3)。South FerryとRector Stの駅の間に入があるBrooklyn Battery Tunnelも通行禁止の状態であった。

日本の臨海都市域においても、ニューヨーク市と同様に地下鉄や店舗をはじめとした地下空間の高度利用がなされている。これらの地下空間について、まずは地下への出入り口や通気口といった浸水開始点となり得る地点の標高を正確に把握し、浸水可能性の評価をする必要がある。さらには、迅速な排水ができるかどうかは災害後の復旧の成否に大きく影響するので、浸水量の評価とそれに応じた排水機能を準備できるかどうかの評価も必要になる。

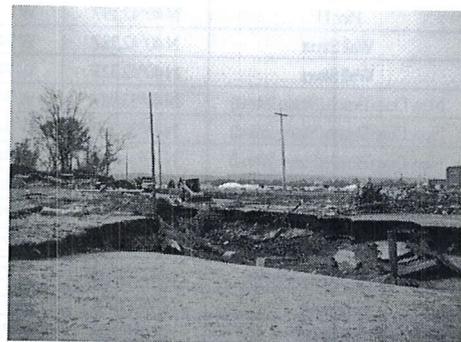
写真-4 スタテン島 New Dorpでの被害

New Dorpでは、駅から海岸に延びる道路が突堤につながっている。海に向かって突堤の右側にある砂浜と突堤の左側にある建物で浸水高を計測したところ、それぞれ4.03 mと3.44 mであった。道路の両側で浸水高に差ができた理由としては、右側は背後に家屋等の建物が密集しており水位が高まりやすかった一方で、左側は背後が運動場となっており建物がなく、海水が建物前面にある砂丘を超えて速い流速で流れ込んできたからであると考えられる。

New Dorpでは、マンハッタン地区と比べて浸水高が大きだけでなく流れによる被害も大きかった。内陸部では建物被害、海岸線付近では局所的な洗掘が見られた(写真-4)。海岸線から約650 m内陸の建物でも道路面から76 cmの高さまで浸水していたことが確認できた。

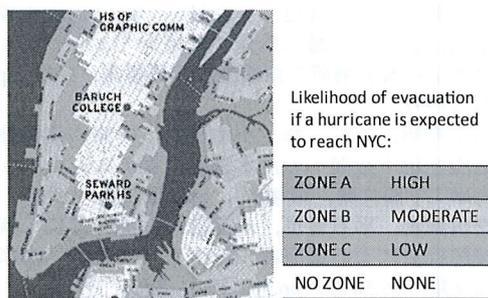
図-6 ニューヨークの避難地区区分 (http://www.nyc.gov/html/oem/html/hazards/storms_evaczones.shtml)

ニューヨーク市では、サンディ上陸前日に、Zone A (浸水の可能性が高い標高の低い地域、図-6) の約37万5千人の住民への強制避難措置と地下鉄やバスの運行休止を実施した。その結果、停電や地下鉄の浸水などの被害が生じたものの、人的被害は軽減されたと考えられる。地下鉄は、イーストリバーの下を走るトンネルのすべてが浸水し、ロウワーマンハッタンでは全面的に地下鉄の運行が停止していたが、図-7から分かるように11月5日には大部分が復旧した。調査を行った11月10日時点では、ロウワーマンハッタンで入場できない駅は3つにまで減少していた。これは、プレスリリースにあったように、ハリケーン襲来前に、排水作業への準備や浸水可能性のある区域からの車両の移動等を行っていたからであると考えられる。
