建物被害調査のための基礎知識

鯨沢工学研究所 鯨沢 曜

平成30年度 新宿駅周辺防災対策協議会主催 講習会
建物被害対応の実践トレーニング

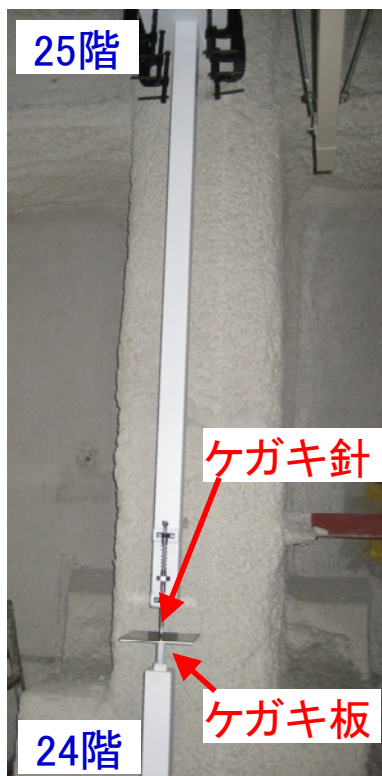
変位計(ケガキ)による計測
