鉄骨造高層建物の崩壊までの挙動を検証した Eーディフェンス振動台実験の結果について

鉄骨造高層建物のE-ディフェンス振動台実験結果

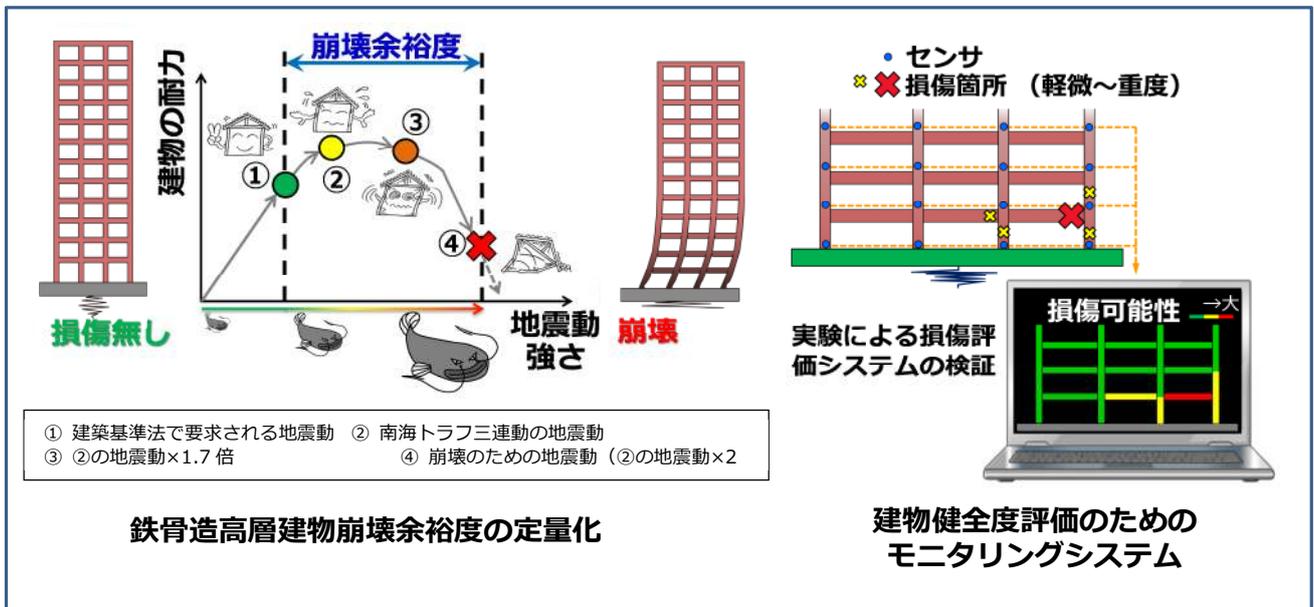
図 1 実験目的の概要

その教訓から、文部科学省は、委託研究「都市の脆弱性が引き起こす激甚災害の軽減化プロジェクトー都市機能の維持・回復に関する調査研究ー」を立ち上げ、その一環として、「鉄骨造高層建物の崩壊余裕度の定量化」と「建物健全度評価のためのモニタリングシステム開発」を目的に、鉄骨造高層建物を対象に徐々に破壊を進行させ最終的には崩壊させ、建物の余力等を検証する振動台実験を実施しました。(図1)

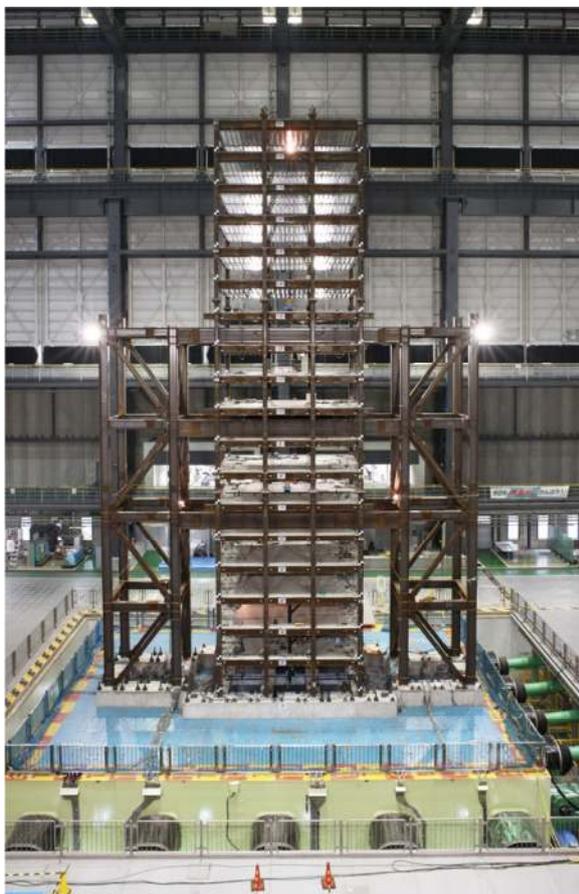
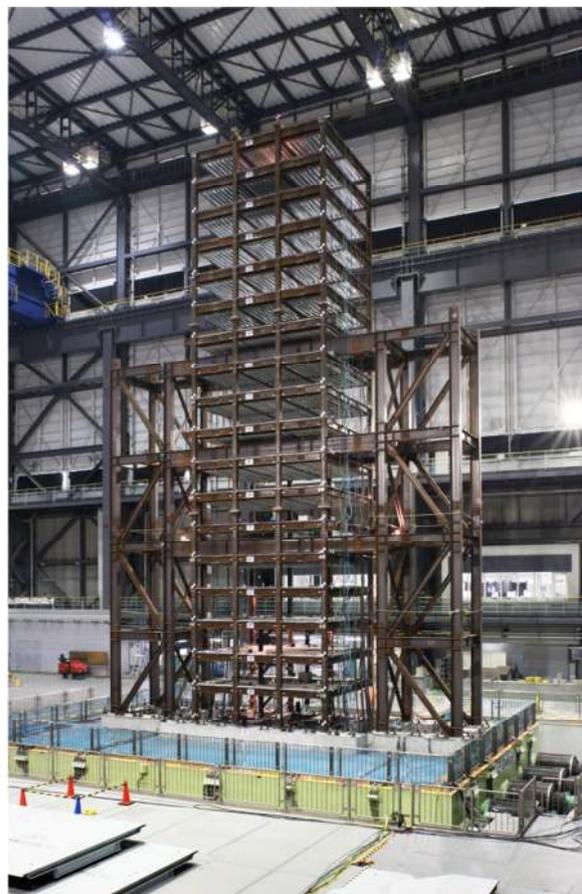
写真 1 試験体概要

1980～90年頃の設計施工を対象とした鉄骨造18層建物の1/3試験体(1×3スパン、平面5×6m、高さ25.3m、重量約420トン)(写真1)を製作しました。振動台実験の試験体としては世界最大規模のものです。

(鉄骨造 18 層建物・1/3 縮小試験体 ; 1×3 スパン, 平面 5×6m, 高さ 25.3m, 重量約 420 t)

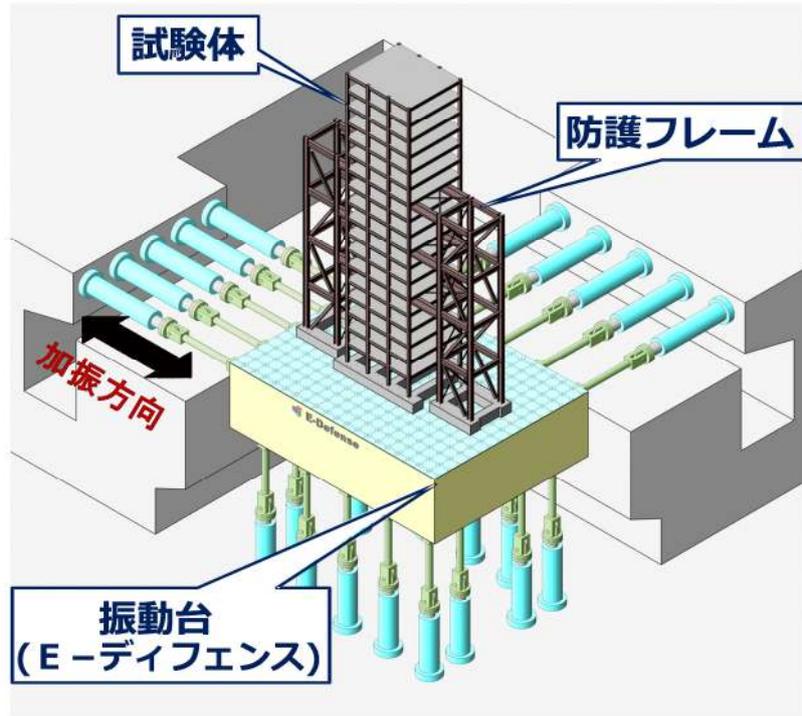
図2 振動台実験の概要

この試験体を実大三次元震動破壊実験施設(E-ディフェンス)(図2)で「南海トラフ三連動地震動」として作成した波による加振を行いました。この波は、国土交通省「超高層建築物等における長周期地震動への対策試案について」(平成22年12月)の手法を用いて、南海トラフ三連動地震が生じた場合の大都市圏における地震動評価を行い、それらの平均を概ね包絡するような模擬地震波として作成した波(三連動平均レベル、擬似速度応答スペクトル(減衰定数5%)^{注1)} pSv=110cm/s、継続時間約8分、マグニチュード8.7相当)です。(図3)

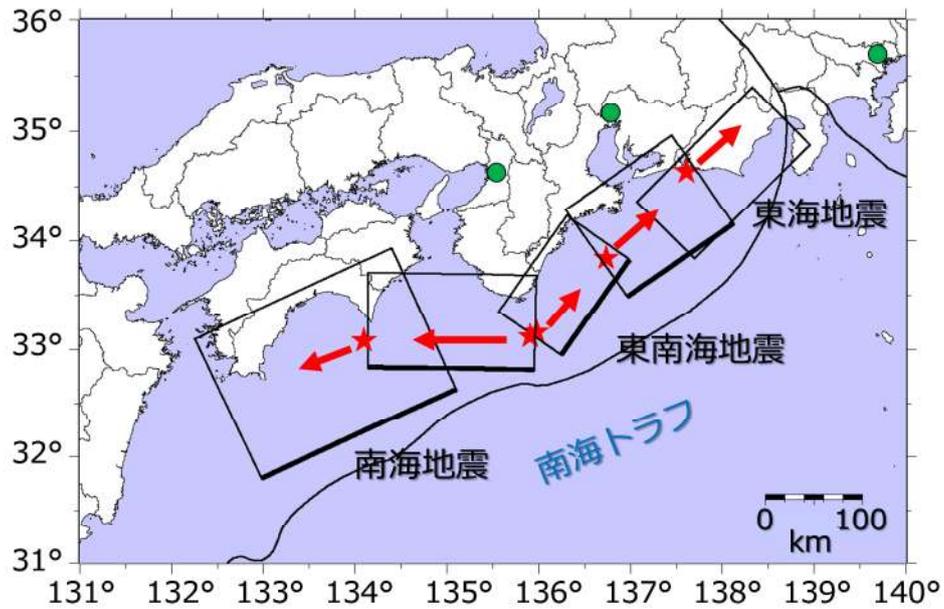
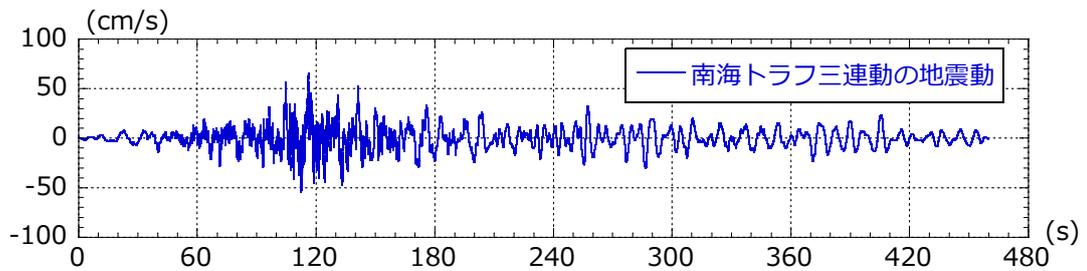
図3 振動台実験の入力地震動

(a) 南海トラフ三連動地震の震源モデル

(b) 入力地震動波形 (三連動平均レベル、 $pSv=110\text{cm/s}$)

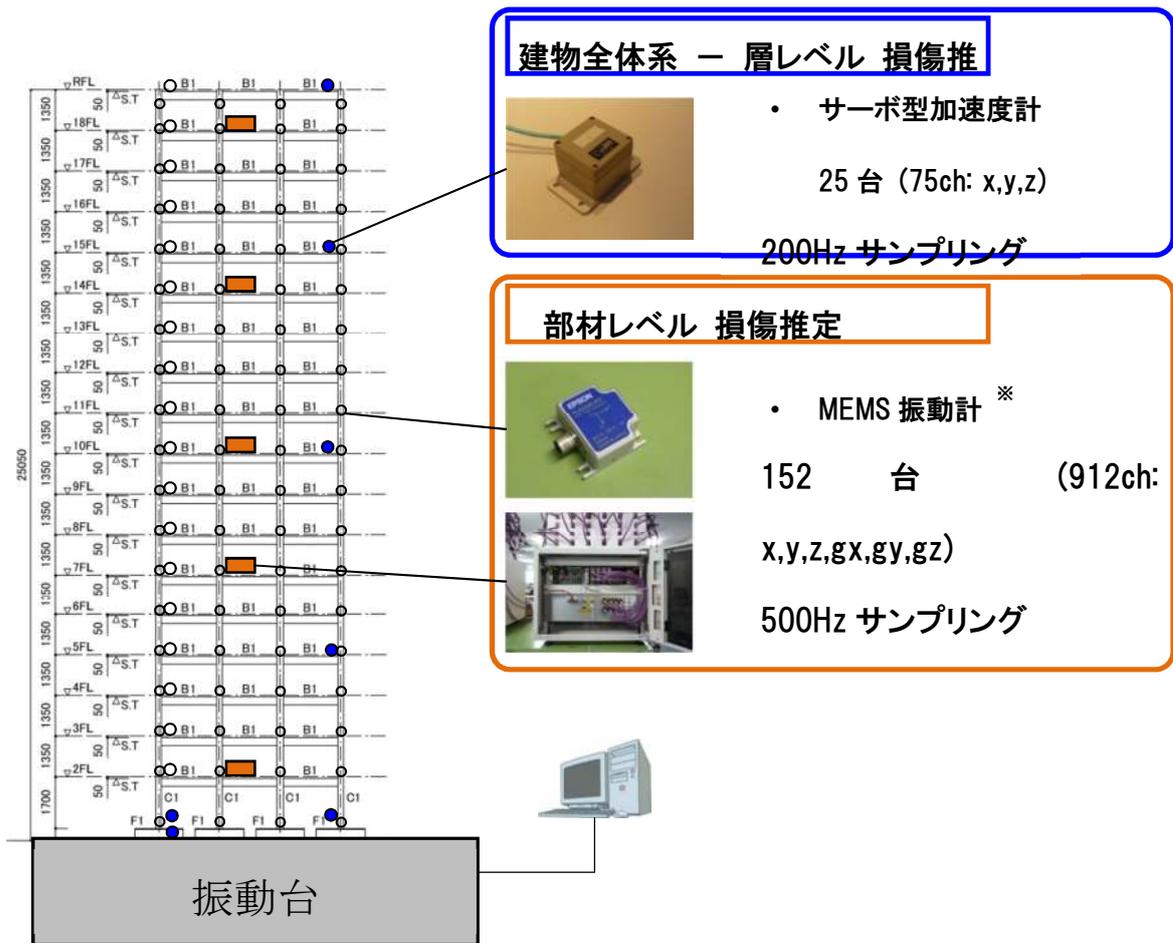
図4 本実験で用いる”健全度即時評価モニタリングシステム”

今回の実験では、徐々に進行する建物の破壊を的確に検知する可能性と有効性を確認するために、新たに開発した”健全度即時評価モニタリングシステム”の検証実験を同時に行いました。この検証実験では、(1)各層に設置したセンサによる、建物全体系一層レベルの損傷の推定と、(2)接合部ごとに稠密に設置したセンサによる、部材レベルの損傷の推定の有効性確認を行いました(図4)。

* MEMS(メムス、Micro Electro Mechanical Systems): 微小電気機械素子およびその創製技術

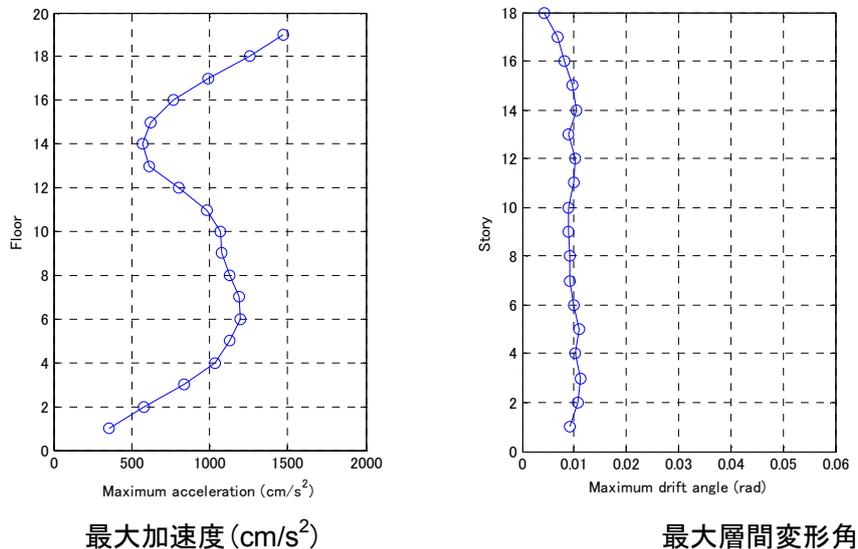
図5 実験結果（三連動平均レベル pSv=110cm/s）

2～7階の梁端の一部が降伏^{注2)}し、1階の柱脚に降伏が生じましたが、塑性化^{注2)}の程度は小さく、梁端破断^{注3)}等も生じていません。最大層間変形角^{注4)}はほぼ1/100以下で、損傷は継続使用可能なレベルであると判断されます。

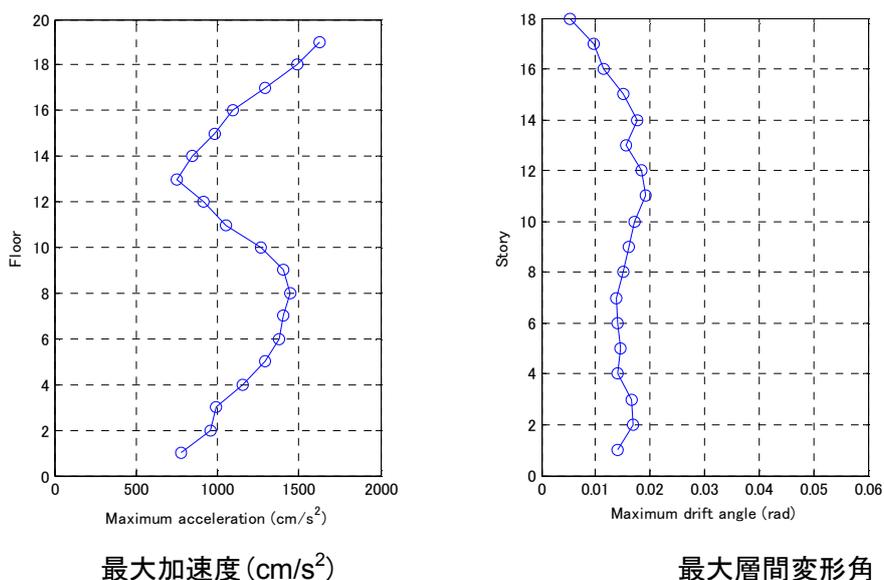
図6 実験結果（三連動最大級を超えるレベル pSv=220cm/s）

2～14階の梁端部が降伏し、2～3階の梁端部下端が破断しました。最大層間変形角は1/100を大きく超え、11階で1/54を記録しましたが、この状態でも、構造体は崩壊にはまだ十分に余裕のある状態で、直ちに崩壊・倒壊につながる状態ではないと判断されました。ただ、天井・外壁・内装などの2次部材や設備などに大きな被害があるものと予想されます。

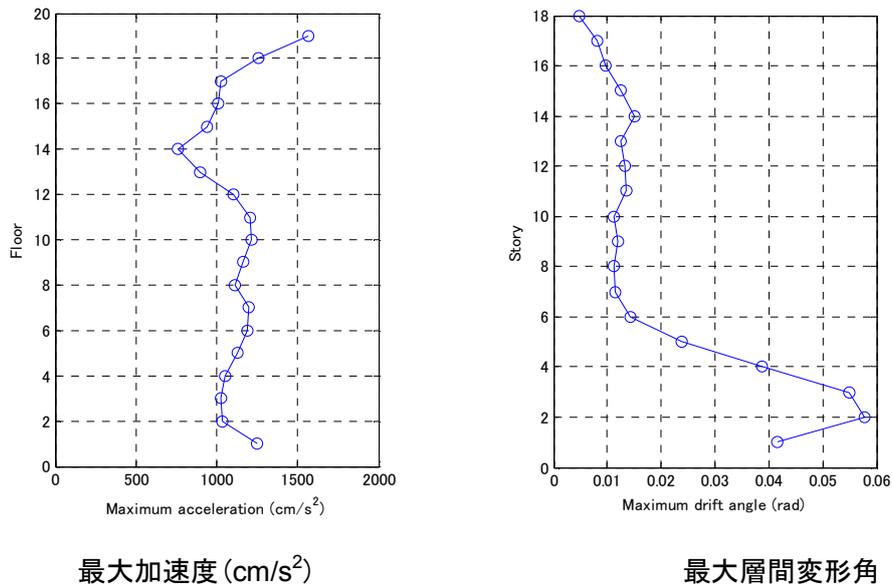
図 7 実験結果（三連動最大級を超えるレベル pSv=340cm/s）

c. pSv340cm/s 入力時（三連動最大級を超えるレベル＝三連動平均レベルの 3.1 倍）
 2～5 階以上の梁端部が破断し、1 階の柱脚が局部座屈^{注5}を起こしました。柱の局部座屈はこれが進展すれば自重を維持できなくなる危険な損傷です。最大層間変形角も 2 階で 1/19 となり、特に下 5 層に大きな変形が集中して生じています。この状態は、構造体自体はやっと立っているだけの状態であり、建物内から即刻避難すべき状況であると考えられます。

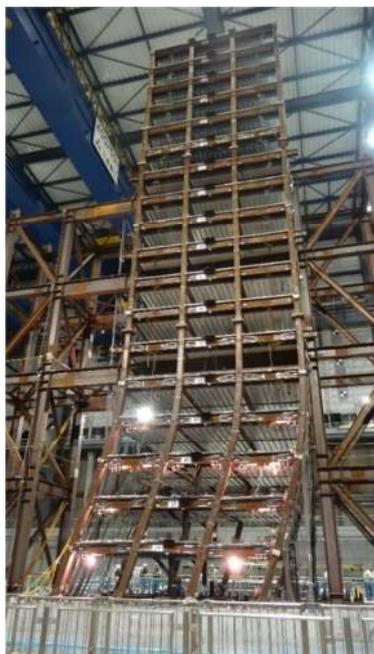
d. pSv420cm/s 入力時＝倒壊（三連動最大級を超えるレベル＝三連動平均レベルの 3.8 倍）

最終崩壊形（試験体は倒壊して防護フレームに寄りかかっている）

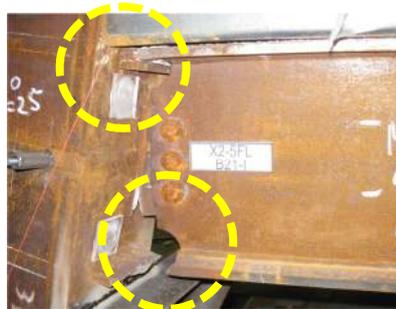
梁端フランジの破断

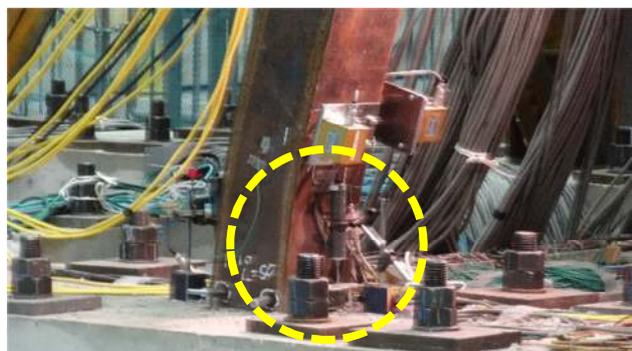
1 階柱脚の局部座屈（四角い柱がへこんでいる）

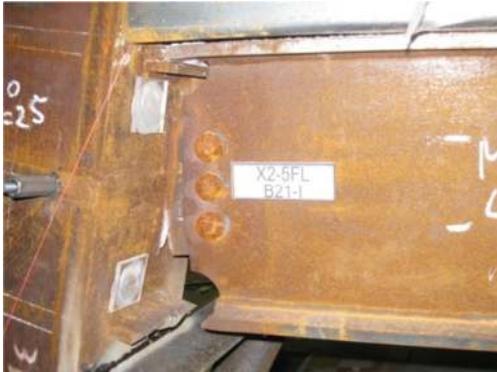
注3：梁端破断

長周期地震動により、梁が多数回の繰返し変形を受けると、最終的に梁の下フランジに写真に示すような破断が生じる。さらに、変形が進むと、破断は梁の上端にまで進展する可能性がある。

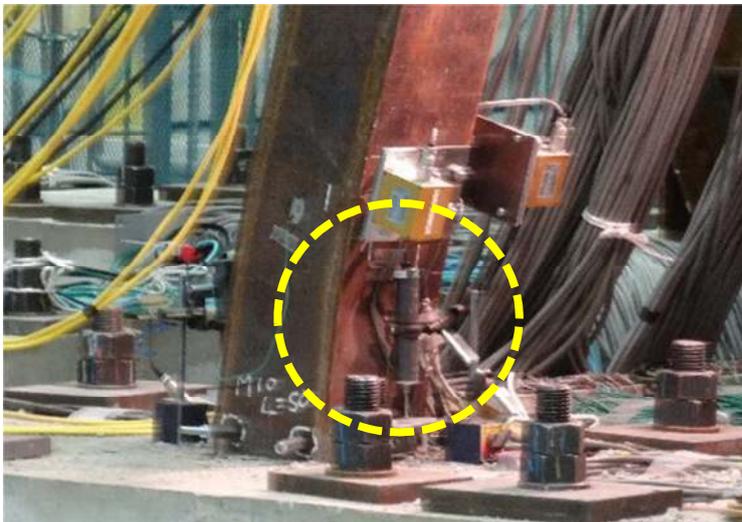
注5：局部座屈

柱が、加わる荷重に対して波打つように変形して、耐力が低下する損傷。柱に局部座屈が生じて変形が進行すると、自重を保持できなくなり倒壊につながる可能性が高まる。
