# 過去の被害地震から学ぶ 建物の耐震化

東京都主催 耐震フォーラム  
都庁第一本庁舎5階大会議室  
2014年9月2日

工学院大学・建築学部・まちづくり学科  
久田嘉章

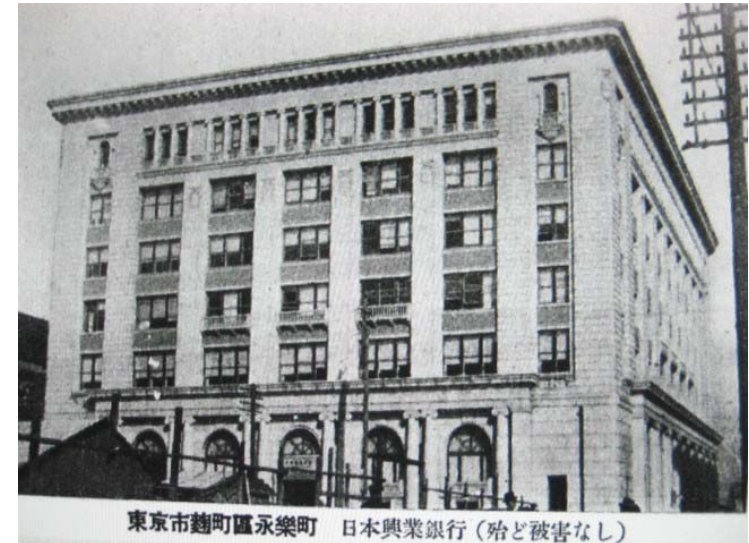
(旧)日本興業銀行本店

- ◆ **設計震度**: 設計震度(地震により建物に作用する水平加速度を重力加速度で基準化)を導入
- ◆ **耐震壁**: 地震による水平力に耐えるための構造壁
- ・ **日本初の耐震構造ビル**: (旧)日本興業銀行本店(東京・丸の内、1923年竣工)。耐震壁をとりいれた7階建て鉄骨鉄筋コンクリート造の建物で、完成3ヶ月後の関東大震災で軽微な被害。隣にあった鉄骨とカーテンウォールによる米国直輸入の内外ビルが倒壊した。使用した設計震度は2/15(0.133)

- ◆ **1920年市街地建築物法**：西洋直輸入の鉄骨造・鉄筋コンクリート造などで構造計算法（鉛直荷重のみ考慮）。高さは100尺（31m）に制限
- ◆ **1923年関東大震災**：丸の内で設計震度2/15(=0.133)で設計された（旧）日本興業銀行本店が無被害であった
- ◆ **1924年市街地建築物法の改正**：地震力として水平震度0.1以上、安全率は鋼材で2.0、コンクリートで3.0とした許容応力度計算法。筋かいまたはRC造の壁体を設けること、などを規定。

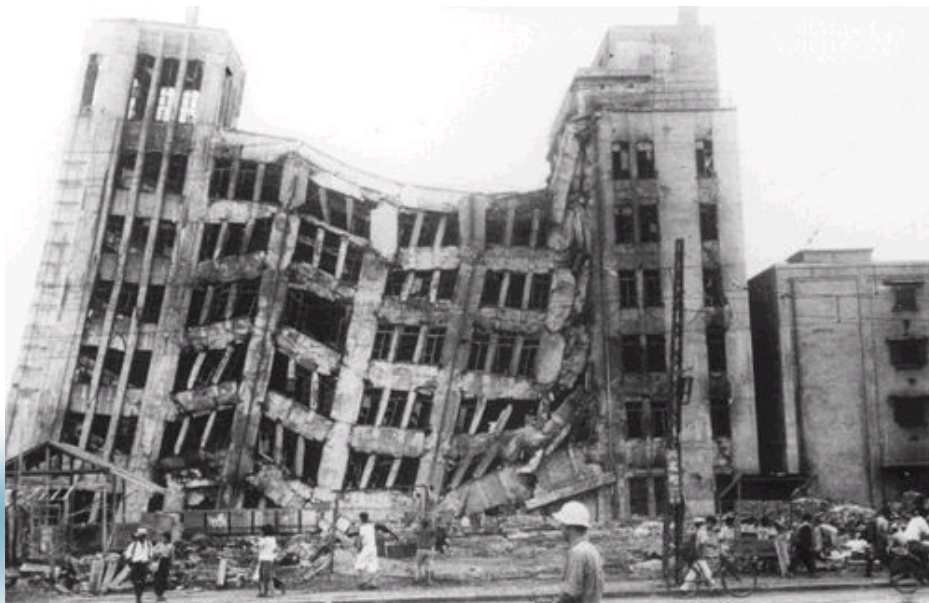
1948年福井地震による大和デパートの倒壊(活断層による都市直下地震)

- ・ **1948年福井地震**: 福井市直下の活断層により、福井市は壊滅的な被害。気象庁は震度7を追加。
- ・ **1950年建築基準法の制定**: 市街地だけでなく。全国に適用。長期荷重(自重)と短期荷重(地震・風)を導入。水平震度は0.2としたが、許応力度も2倍にした。高さ制限は31mのまま継続。**守るべき最低限の基準(死者を出さない)。**

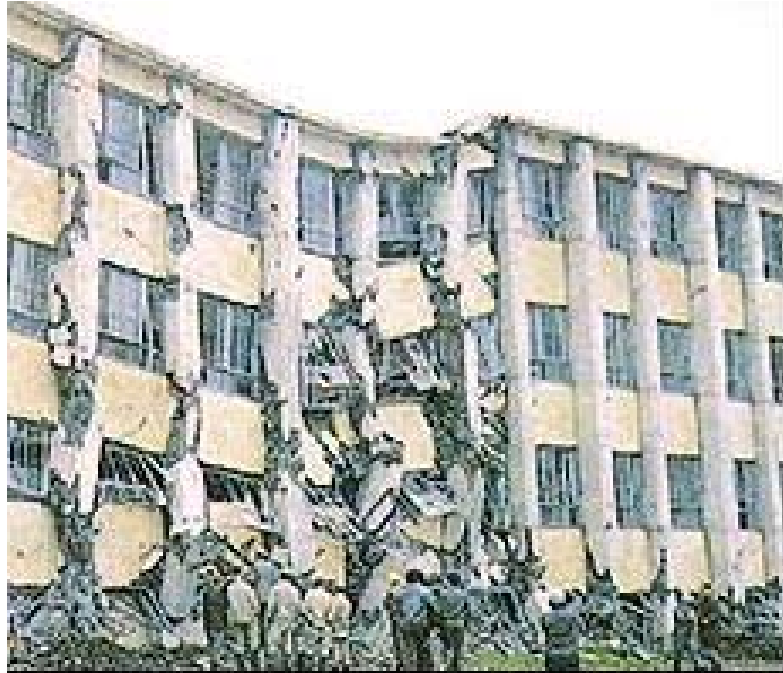
1968年十勝沖地震  
(RC造短柱被害)

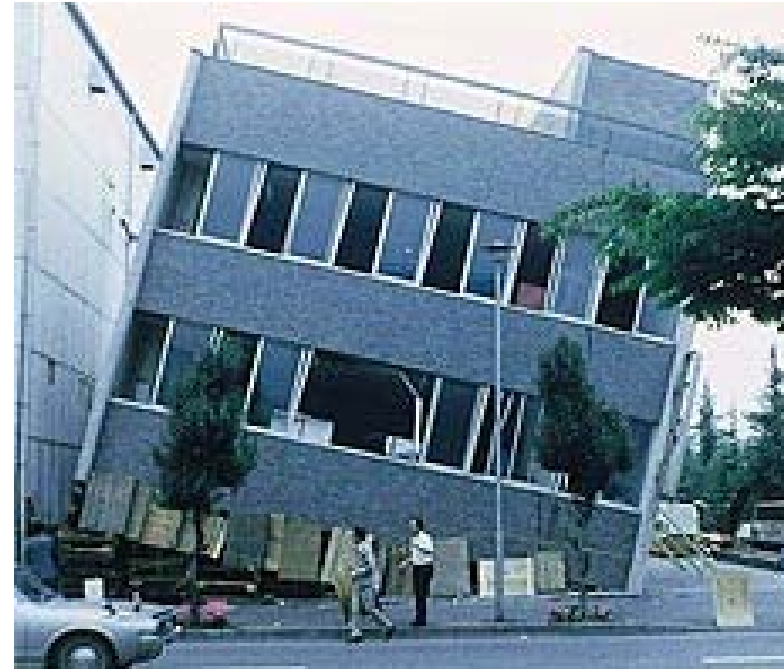
1978年宮城県沖地震  
(ピロティ・偏心などバランス悪い建物)

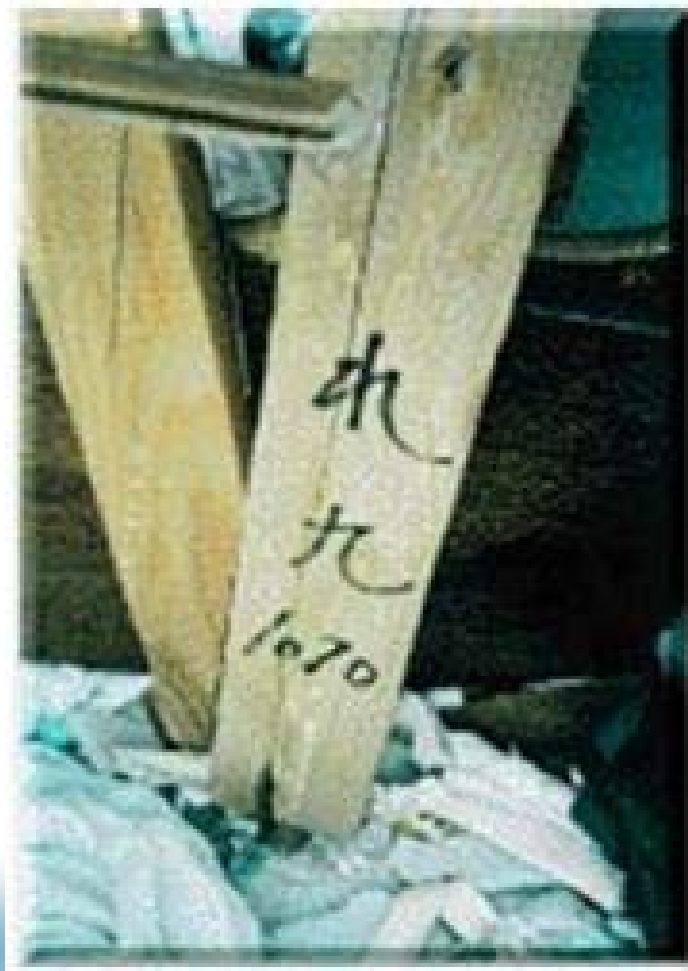
金物無しの接合部

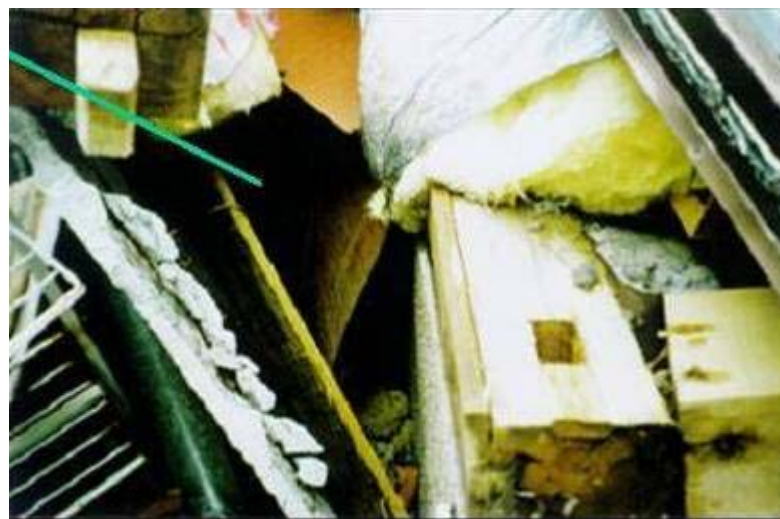
隅柱の引き抜け(金物なし)

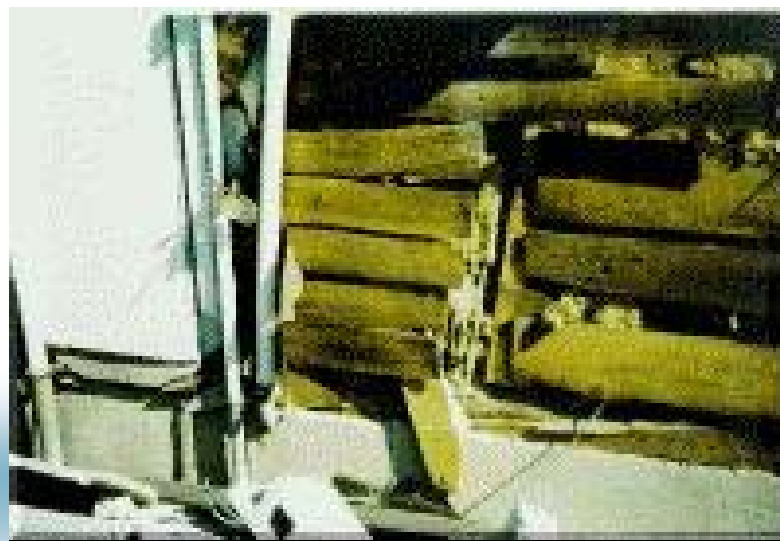
筋かいの引きぬけ・踏み外し

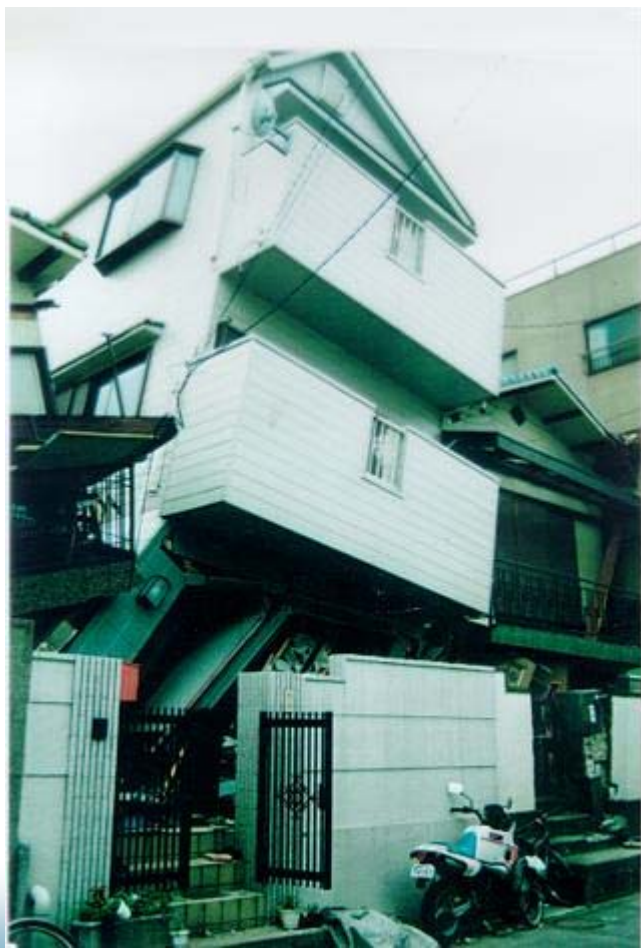
狭小間口の3階建木造住宅  
(1階開口・HD金物なし)

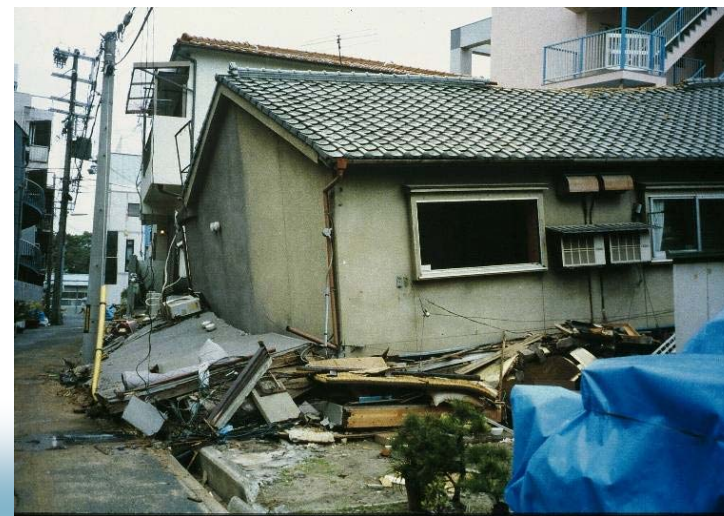
1階の耐震性が不足して倒壊した建物

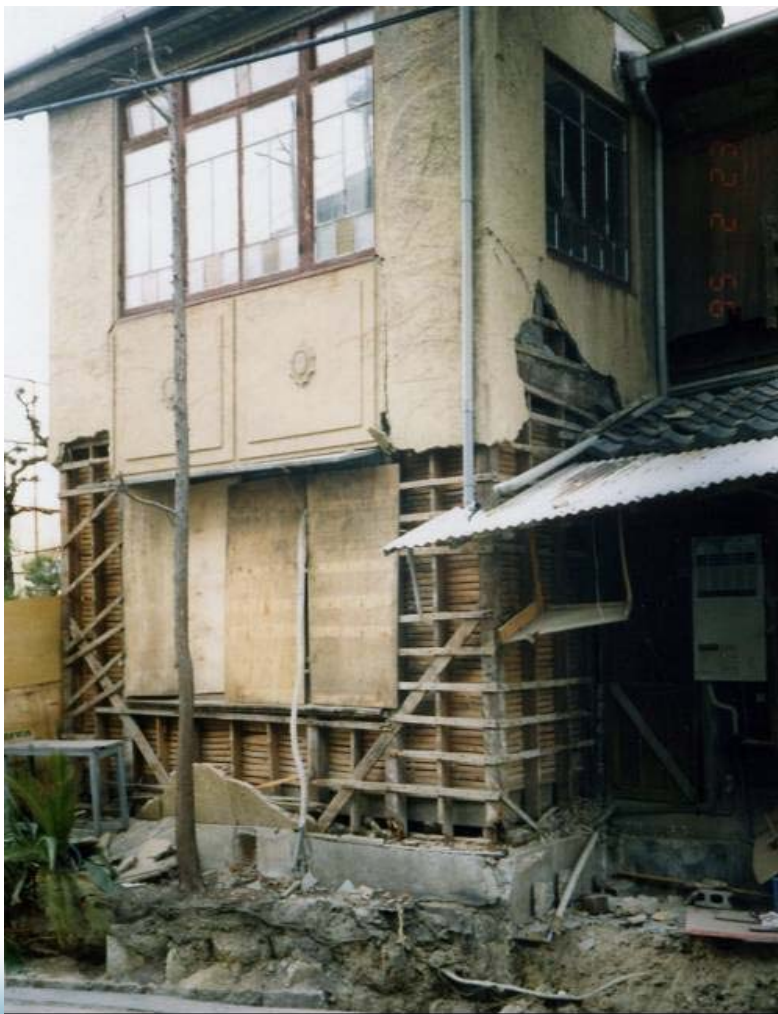
腐朽による柱の被害

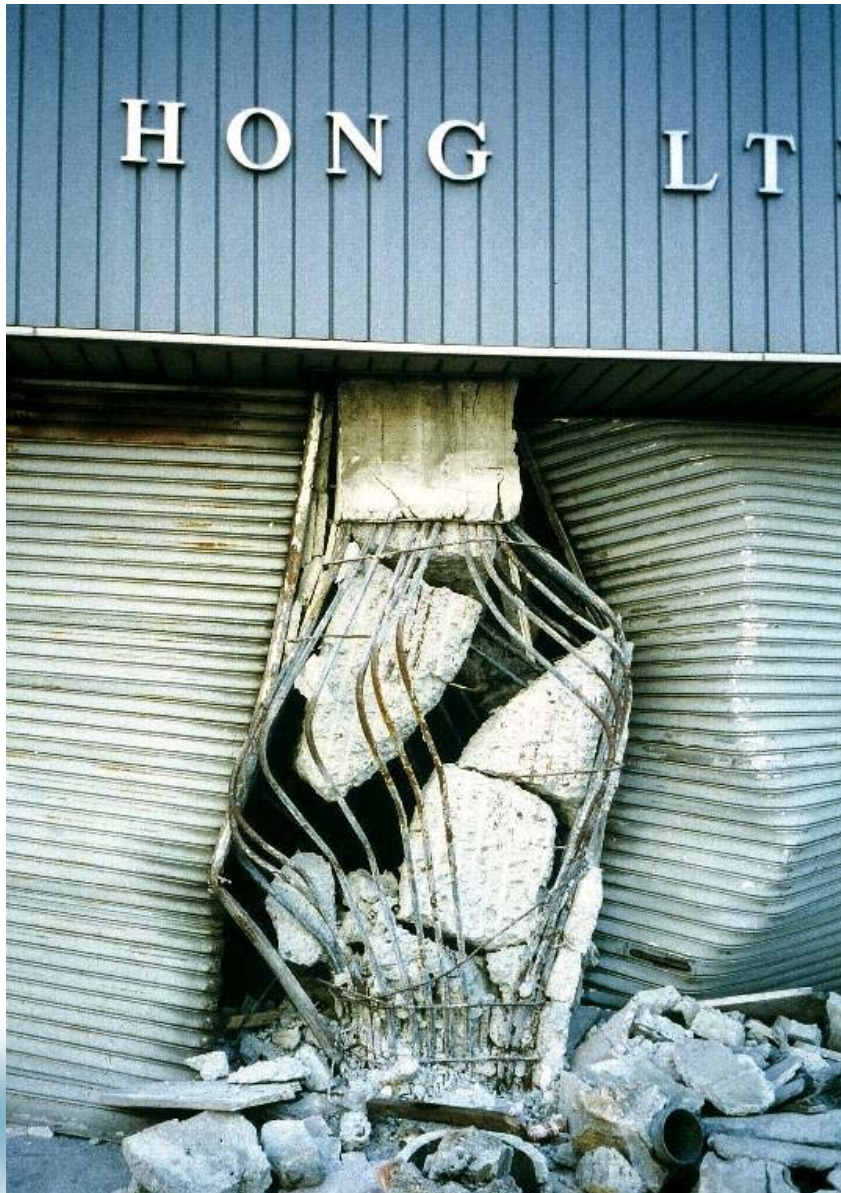
1971年の耐震基準より古いRC建物の柱被害

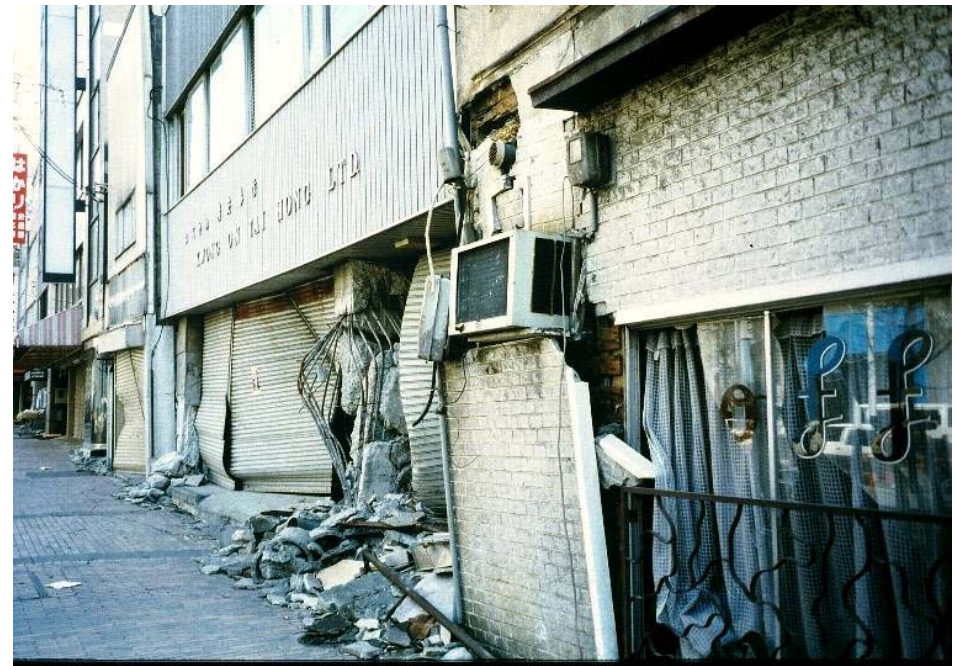
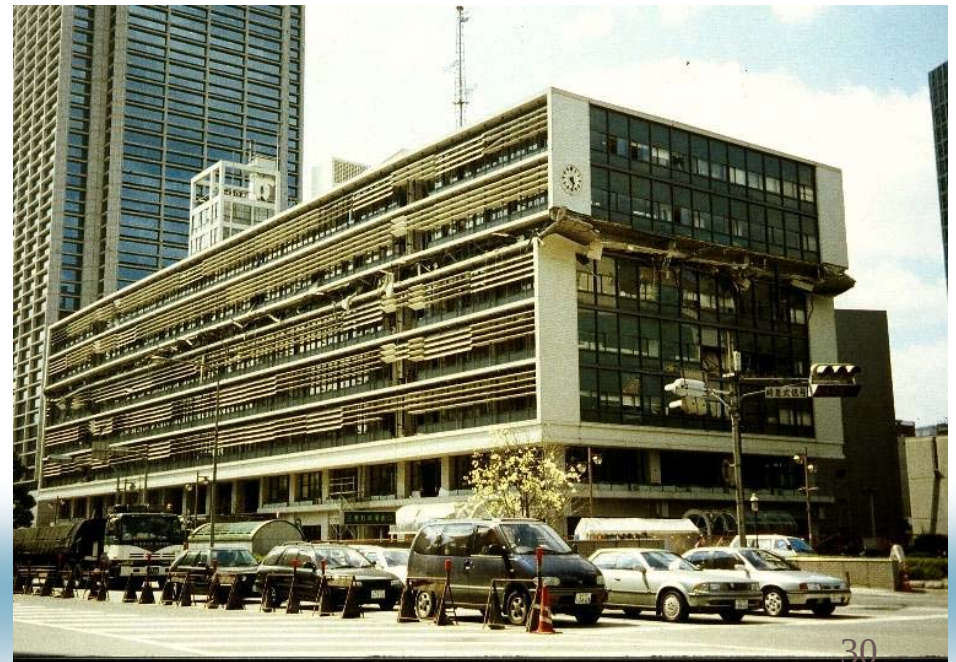
中間層の被害

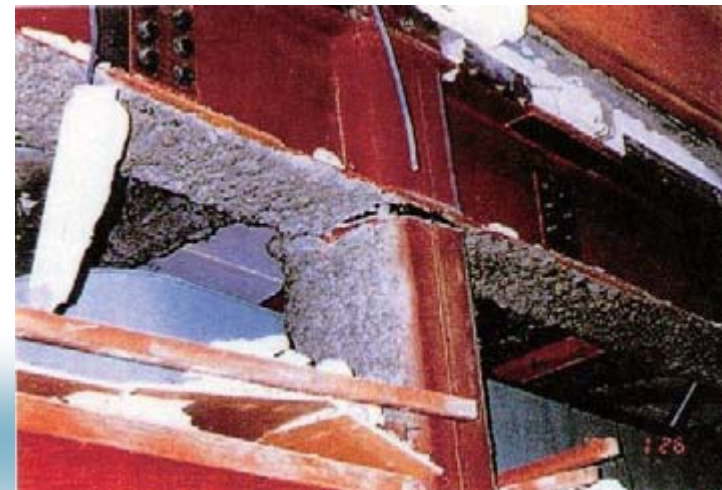
隅肉溶接の破断 (本来は突合せ溶接)

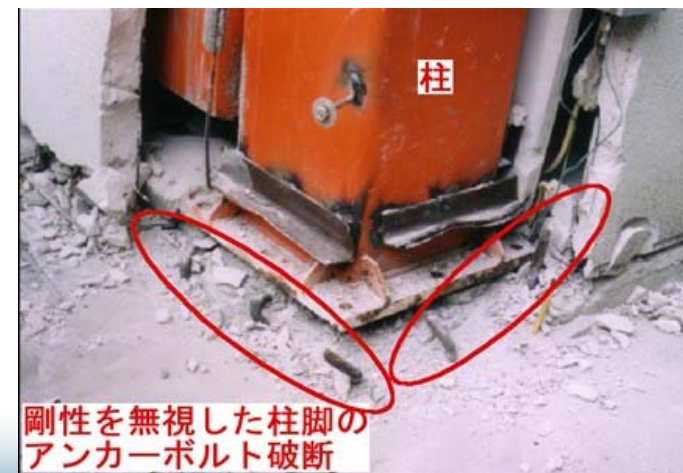
アンカーボルトの破断

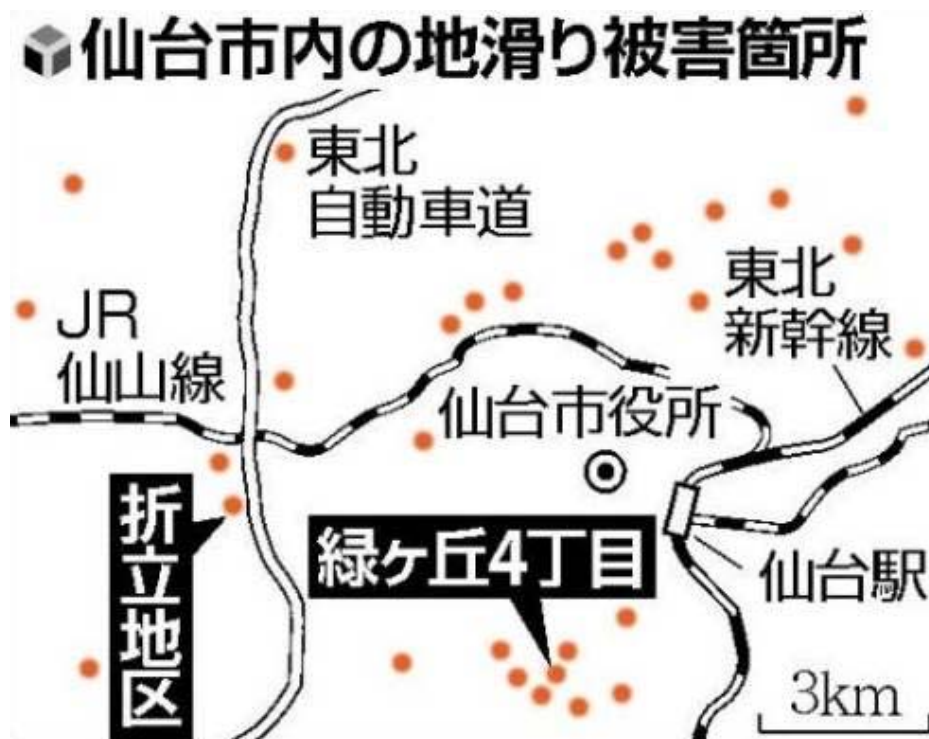
仙台市内31か所の約2100戸が被災、大半は1950～60年代に丘陵地に造られた団地。太白区緑ヶ丘4丁目にある緑ヶ丘第4町内会では、全190戸のうち189戸で地滑り被害が確認され、69戸が全壊。

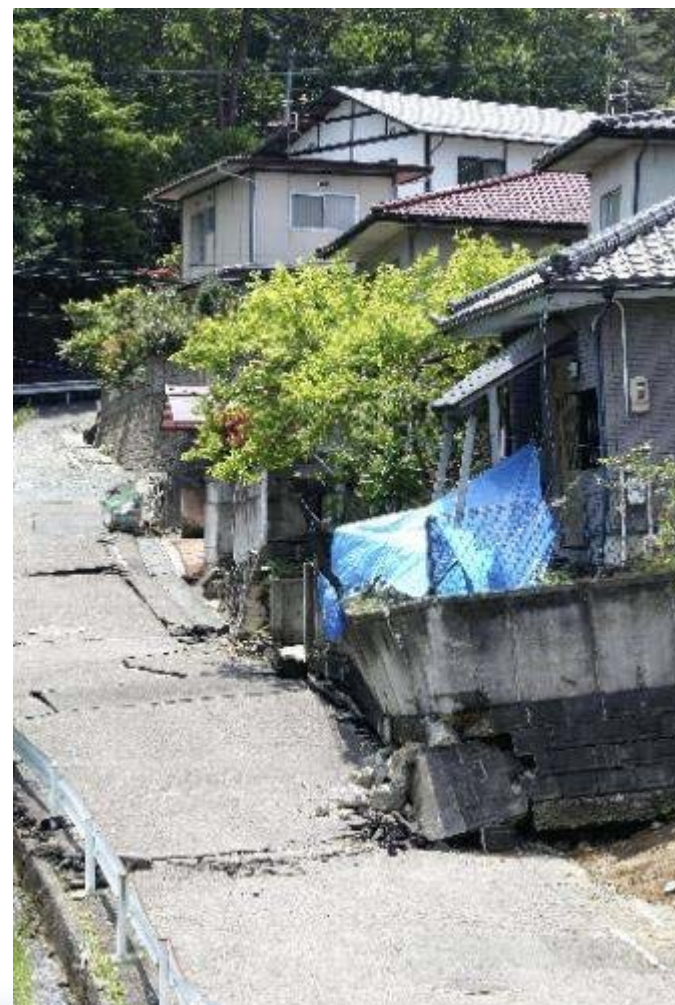
大震災で地滑りが起きている  
仙台市青葉区の折立地区
