2003年12月26日イラン・バム地震被害調査報告

日本建築学会イラン・バム地震被害調査団

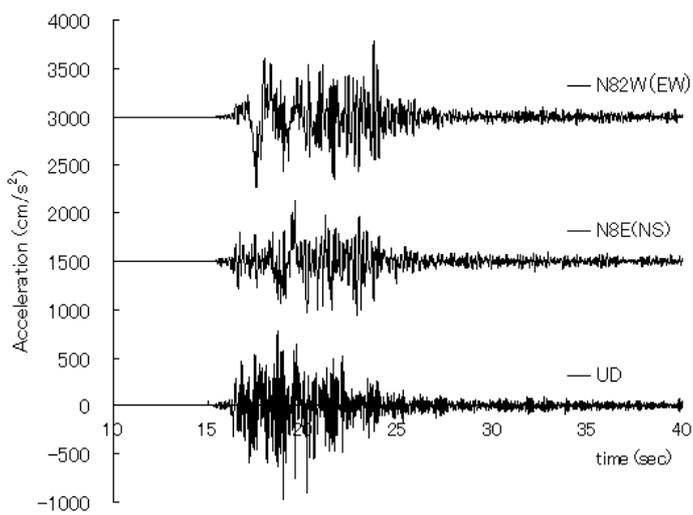
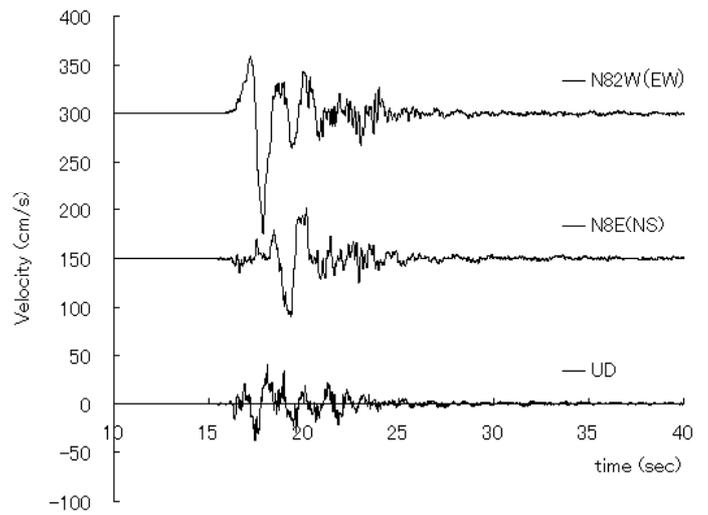
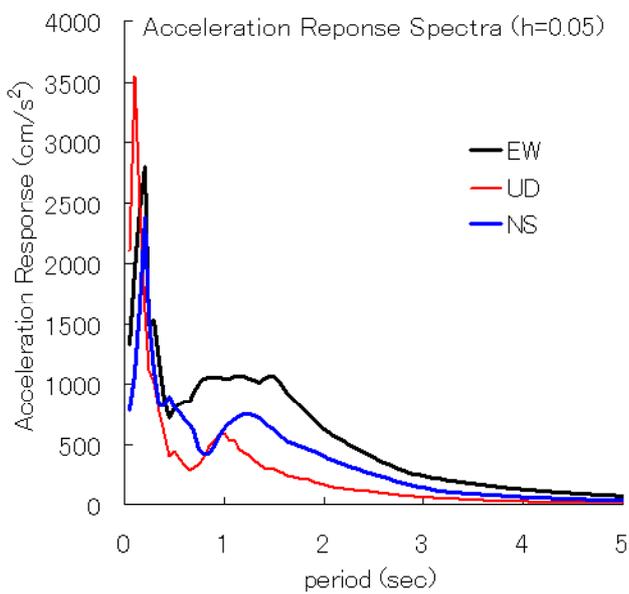
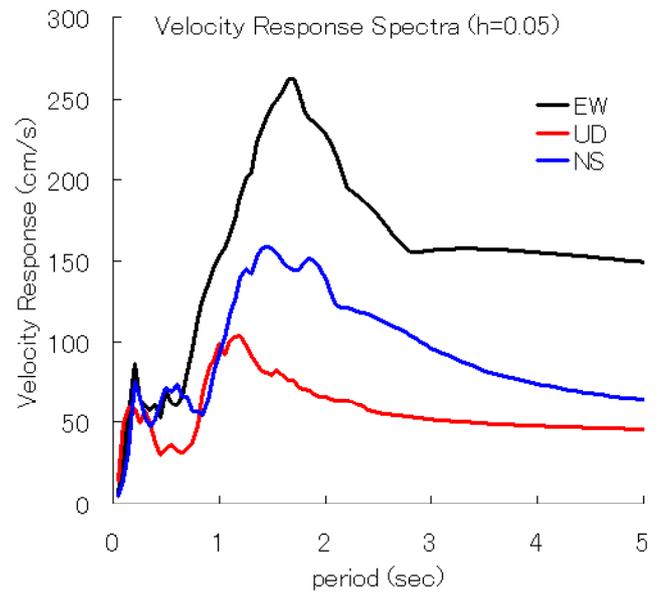
図3 バム市で観測された強震記録と応答スペクトル (BHRC)

バム市では BHR (Building and Housing Research Center) によって強震観測 (写真 2 の Governor ' s Office Building ; 場所は図 2 を参照) が行われており ⁵⁾、図 3 に観測された波形とその応答スペクトルを示す。注目されるのは東西成分 (N82 ° W 成分) の卓越であり、加速度では最大で 800 cm/s² 近くある (上下では 1g を超えている)。さらに速度波形の東西成分では、120 cm/s を超える周期 2 秒弱の大振幅の長周期パルス波が現れている。このため速度応答スペクトルの東西成分では、周期約 1 ~ 2 秒で 200 cm/s を超えている。加速度波形では東向きに大きなパルス状の波形が見られ、建物は西向きに大きな慣性力を受けたと考えられる。実際、後に示すように傾斜している建物はほぼ例外無く西向きに傾いていた。一方、東西方向は断層面の直交方向に相当する。従って今回観測された強震動は 1995 年兵庫県南部地震で大被害の原因として注目された震源近傍に特有の地震動である長周期パルス波 (キラーパルス波) であると考えられる (例えば文献 ⁶⁾)。ちなみに波形から計算した計測震度は 6.1 (6 強) であり、写真 2 にあるように加速度計のあった建物 (2 階建の無補強組石造) は大破していた (一部倒壊)。バム市及び隣接する Barvat 市では IIEES によって図 2 に示すように 8 地点で余震観測が行われている。今後は震源過程の詳細な解析や本震の地震動分布の再現を期待したい。
