# 2003年7月26日宮城県北部の地震における建物被害調査

# DAMAGE INVESTIGATION OF BUILDINGS IN THE 26 JULY 2003 NORTHERN MIYAGI PREFECTURE EARTHQUAKE

柴山明寛 — \*1 佐藤 健 — \*2  
村山良之 — \*3 平野信一 — \*4  
松本秀明 — \*5 増田 聡 — \*6  
久田嘉章 — \*7 源栄正人 — \*8

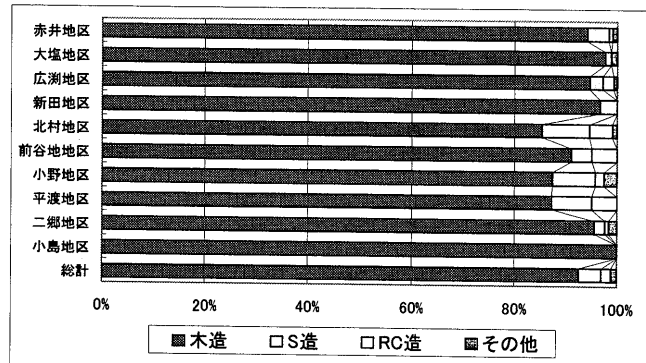
図2 地区別の構造種別の構成

地区別の構造種別の構成を図2に、地区別の建物用途の構成を図3に示す。全調査建物の構造種別の構成は、木造建物が2,417棟、S造建物が114棟、RC造建物が50棟、その他の建物が28棟であった。建物用途の構成では、全体の84% (2,192棟) が戸建専用住宅であった。これらから調査地区内のすべての建物用途、構造種別を調査対象としているにも関わらず、そのほとんどが木造戸建専用住宅であることがわかる。

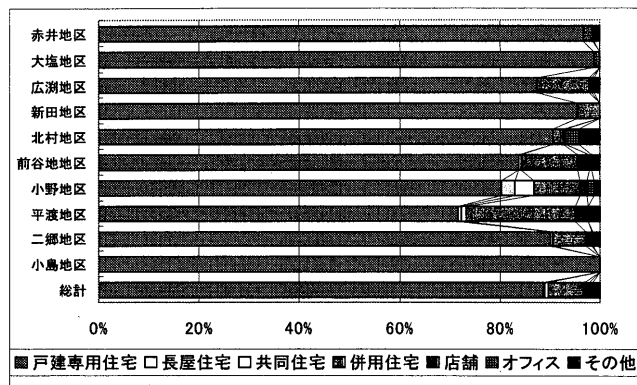
図5 木造建物の地区別建物用途の構成

木造建物の地区別建物用途の構成を図5に、地区別建物の階数の構成を図6に示す。全木造建物の建物用途の構成は、戸建専用住宅が90%で最も多く、その次に店舗併用住宅の7%となっている。広瀬地区、前谷地地区、小野地区、平渡地区の4地区では、店舗併用住宅の割合が10%以上となっている。全木造建物の建物階数の構成は、平屋建て建物の割合が37%、2階建て建物が62%、3階建て以上の建物は1%以下であった。2階建て建物の割合が80%を超えている地区は、大塩地区、小野地区、平渡地区の3地区であった。
