東北地方太平洋沖地震による千葉県の被害

安田 進¹, 原田 健二², 石川 敬祐¹

Damage to structures in Chiba Prefecture during the 2011 Tohoku-Pacific Ocean Earthquake

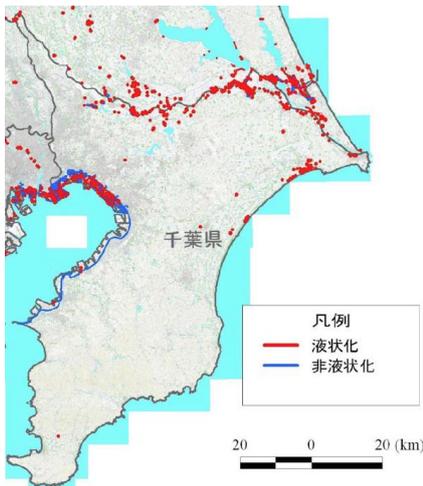
図2 液状化発生箇所¹⁾

今回の地震ではこれらの低地の多くで液状化が発生した。地盤工学会では国土交通省関東地方整備局からの委託を受け、関東地方の液状化発生地点の拾い出しを行った¹⁾。そのうち千葉県内の液状化発生箇所を図2に示す。各地区の詳細は後述するが、液状化発生地点を地形から分類し代

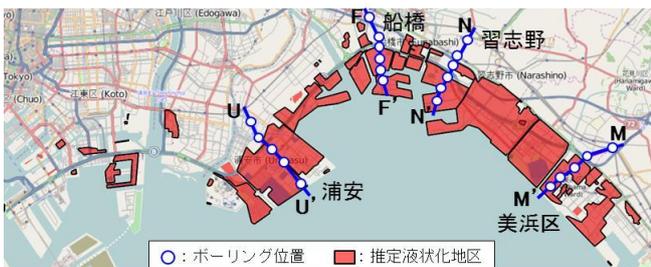
図3 東京湾岸の液状化発生地区¹⁾

図2に示した液状化発生地点のうち、東京湾北部の液状化地区のみを拡大して示すと図3となる。この図のうち千葉県の液状化発生区域の総面積は約39km²である。浦安市、船橋市、習志野市の埋立地でほとんど一面と言って良いほど噴水・噴砂が発生した²⁾が、千葉市美浜区になると、噴水・噴砂が発生した区域と発生しない区域が隣接していた。これらの液状化発生地区はほとんどが戦後の埋立地である。例えば浦安市のホームページによると昭和23年には市の面積は元町の4.43km²だったところに、昭和39年から公有水面埋め立て事業が始まり、昭和42～48年の第1

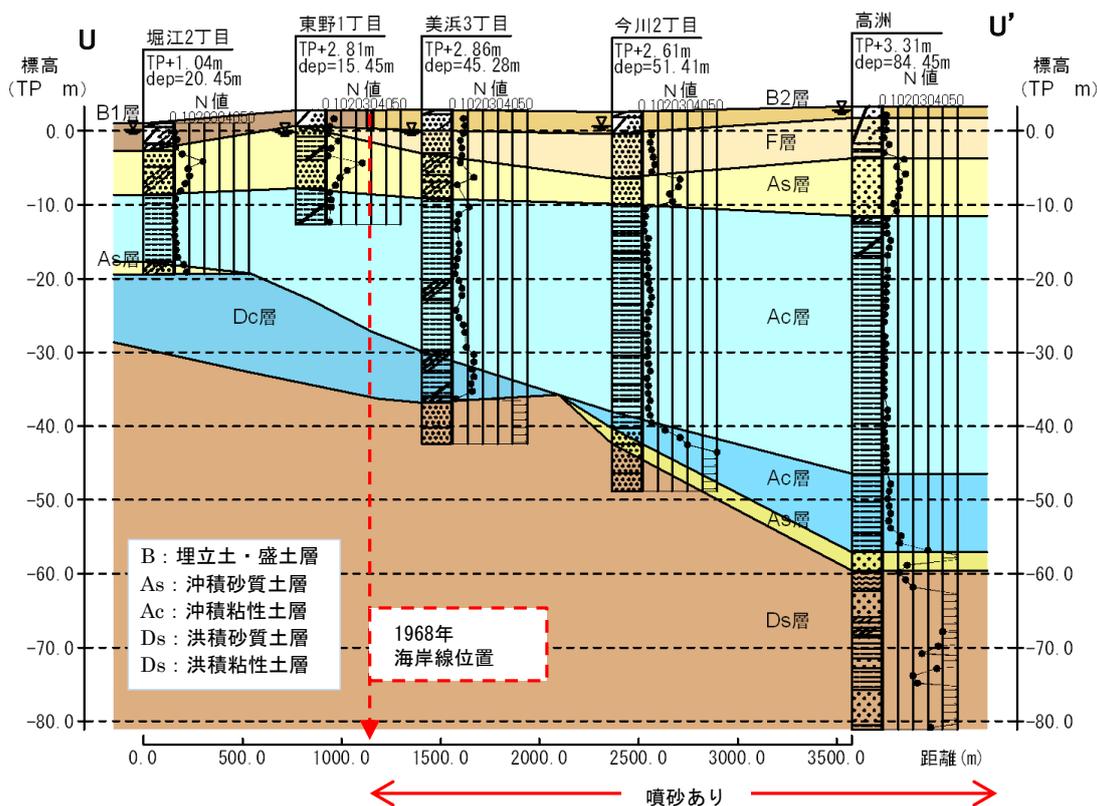
図4 浦安 U-U' 想定土層断面図⁶⁾

図4は浦安市において液状化により甚大な被害が発生した今川を通る、北西から南東にかけての測線である。美浜、今川ではN値が5～8程度、高洲ではN値が2程度の緩い埋立・盛土層が造成されている。その厚さは6m～9m程度で、今川付近で最も厚くなっている。下部にはN値が8～20程度の沖積砂層が堆積している。地下水位は海岸に向かうにつれGL.-3m～-0.5mと浅くなっている。

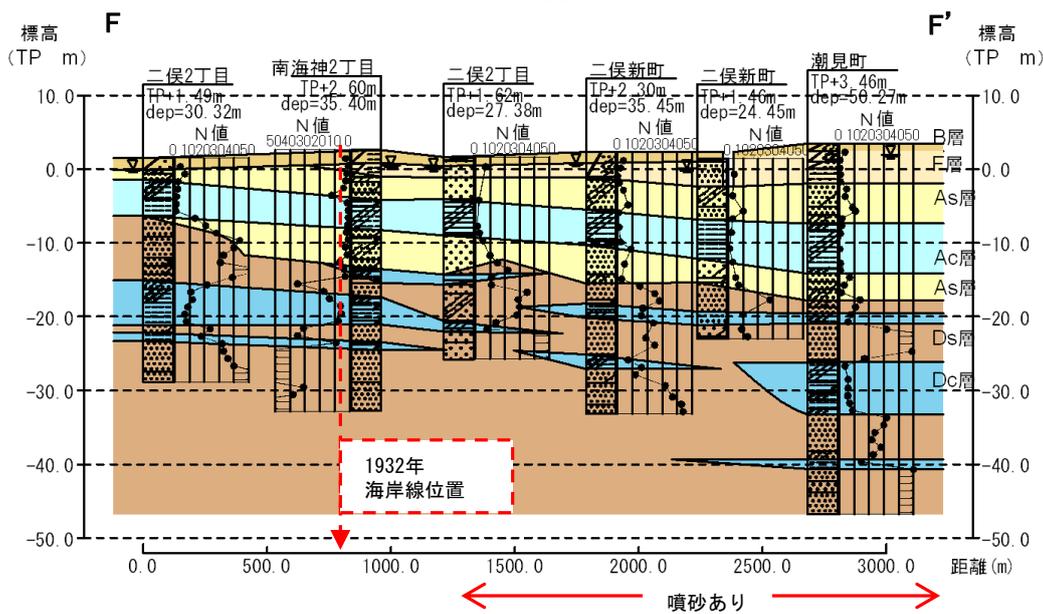
図5 船橋 F-F' 想定土層断面図⁶⁾

図5は船橋市の二俣から潮見町へと南下する測線である。N値が1～5程度の非常に緩い埋立・盛土層が3m～5m程度の厚さで造成されており、海岸に向かうにつれて厚くなっている。下部にはN値が5～10程度の沖積砂層が厚さ5m程度の沖積粘土層を挟んで堆積している。地下水位はGL.-1.5m～2mと浅い。

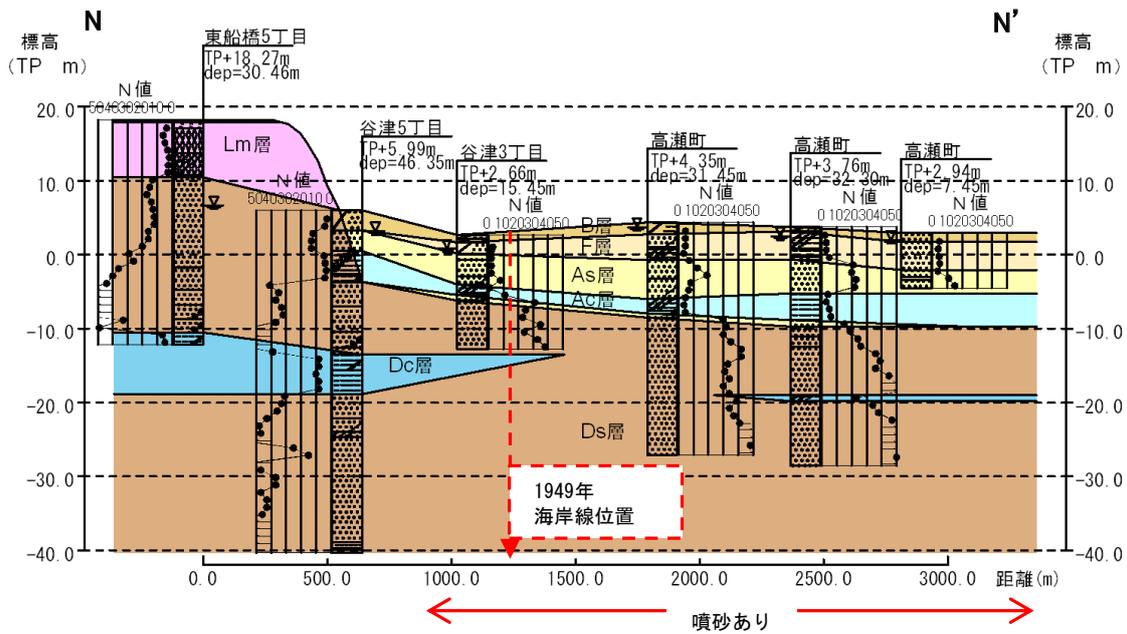
図6 習志野 N-N'想定土層断面図⁶⁾

図6は習志野市谷津、高瀬町を通る北東から南西にかけての測線である。N値が2～5程度の非常に緩い埋立・盛土層が5m程度の厚さで一様に造成されている。下部には谷津3丁目ではN値が2～8程度、他地区ではN値が10～20程度の沖積砂層が堆積している。地下水位はGL.-1m～-2mとなっており、海岸付近では浅くなっている。

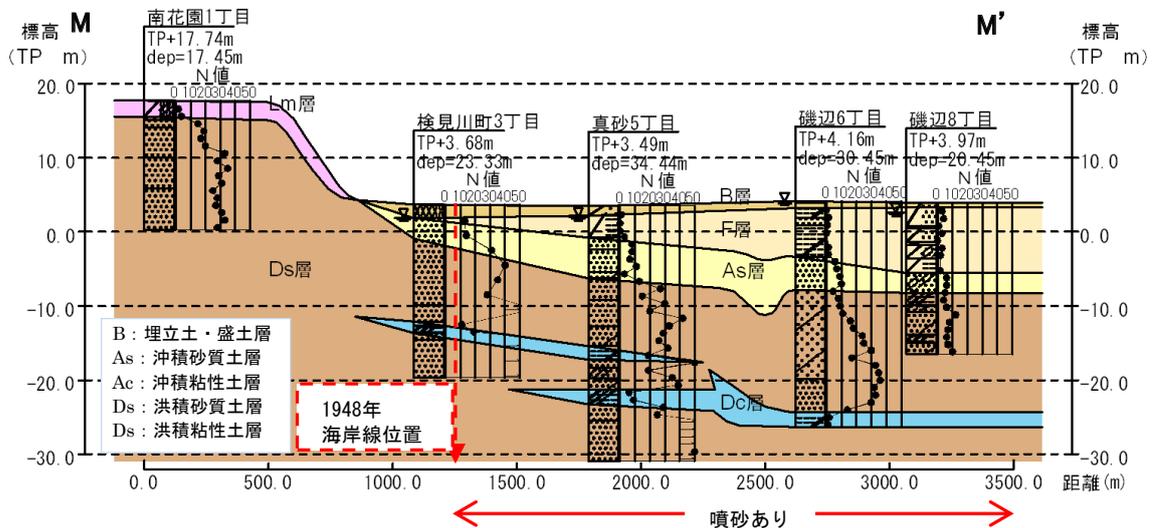
図7 美浜区 M-M'想定土層断面図⁶⁾

図7は液状化被害の激しかった千葉市美浜区磯部を通る北東から南西にかけての測線である。N値が0~3程度の非常に緩い埋立・盛土層が4.5m~9.5m程度の厚さで造成されており、その厚さは海岸に向かうにつれて厚くなっている。下部にはN値が6~10程度の沖積砂層が堆積している。地下水位はGL-1m~-2m程度と浅い。

以上のように東京湾岸で液状化した地区では表層に数mの緩い埋立土層と盛土層があり地下水位も浅いため、地下水位以下の埋立土層が液状化したのではないかと推測される。現在、今回の地震後の復旧にあたって各地で地盤

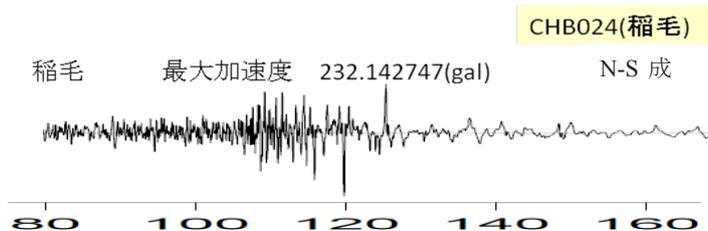
図8 K-net 稲毛の波形¹⁰⁾

3.4 揺れの継続時間、噴砂量、路面の迫上げに関して
 K-net¹⁰⁾の地震記録をみると、浦安、稲毛、千葉で 157cm/s²、232cm/s²、178cm/s²の地表最大加速度が記録されている。これらの値はレベル 1 地震動の加速度程度であり、それほど大きなものではない。それなのに一面に激しい液状化が生じたのは、継続時間が長くて、加わった繰返しせん断力の回数が多かったことが影響したと考えられる。これを物語るデータとして図 8 の K-net 稲毛の波形がある。この波形をみると、110 秒あたりから大きく揺れているが、120 秒あたりを超えると加速度振幅は急に小さくなり長周期化している。一方、浦安の波形を図 9 に示すが、この波形では 120 秒付近のピークを超えても 150 秒あたりまで大きな振幅が続き長周期化もしていない。稲毛の観測地点の千葉県環境研究センターでは実際に液状化したが、浦安の観測地点では液状化していない。したがって、稲毛では 120 秒付近で液状化が発生したものと考えられる。

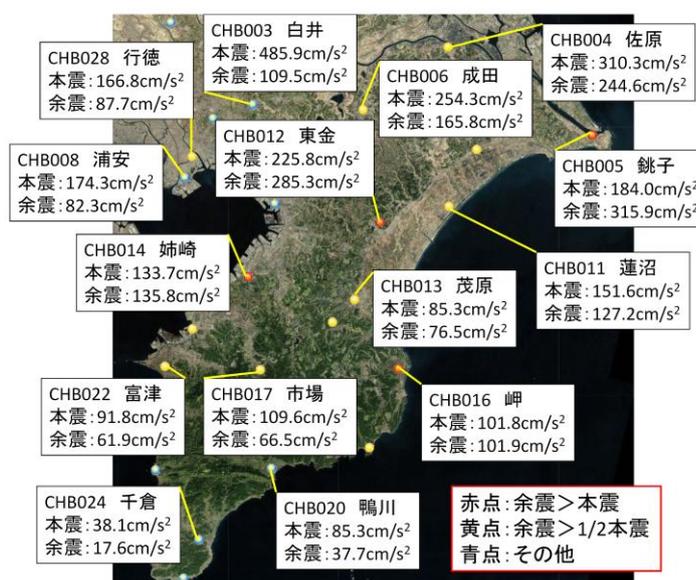
図10 K-netによる本震と余震の最大加速度

千葉県では本震に加えて 29 分後に大きな余震が襲った。図 10 に本震と余震において記録された K-net の地表最大加速度(合成値)を示す。浦安の余震は本震の約半分の加速度振幅になっているが、本震でジワーと水が噴き出していたところに余震が襲って噴水の勢いが激しくなったとの住民の証言がある。東京の新木場でも同様の話がある。また、千葉市美浜区磯辺 6 丁目では本震で噴水が生じたのに対し、7 丁目では本震の時に噴水は生じていなく余震の時に噴水が初めて生じたとの話もある。さらに、余震の振幅が本震の 8 割もあった佐原では、香取市役所において本震では液状化せず余震で液状化したとのことである。これらの地区では本震で完全に液状化しないまでも、ある程度過剰間隙水圧が発生していてそれが消散しきっていないところに余震が襲って、液状化したのであろう。このように本震の継続時間が長かったことに加えて、29 分後に襲った余震も、加速度振幅が大きくなかったのにも関わらず激しい液状化が発生したことに関係していると考えられる。したがって、今回の液状化発生および被害の解釈に

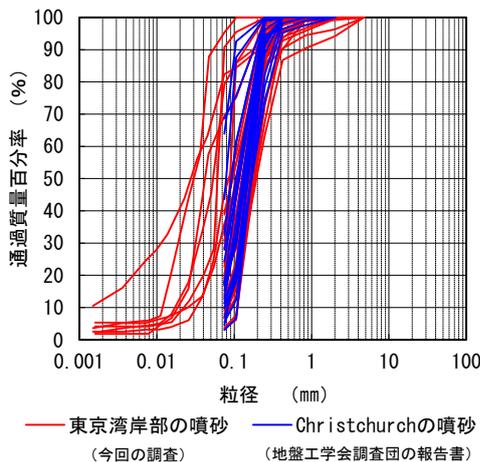
図 11 東京湾岸と Christchurch で発生した噴砂の粒径の比較

噴砂量や地盤の沈下量が大きかった同様のことが、昨年从去年から今年にかけて地震が頻発しているニュージーランドの Christchurch でも発生してきている。地盤工学会の調査団の報告書¹¹⁾¹²⁾に写真を示してあるが、ここでは東京湾岸以上に発生した噴砂が厚く、しかも 2 月の再液状化の方が初回より厚いといった驚くべき状態となっていた。そこで両地区の噴砂の共通点を探ってみると、図 11 に示すように両者とも非常に粒径は細かく、シルト～シルト質砂であることが考察された。液状化した砂が細粒分を多く含んでいると、透水係数が小さく過剰間隙水圧が消散し難くて長時間噴水が続き、さらに土粒子の比表面積が大きいので噴水によって土粒子が運ばれ易いことにより、多量の噴砂が発生したのではないかと考えられた。そこで、筆者達は浦安の砂と粒径の大きい豊浦砂や川砂を用いてボーリングの模型実験などを行ってみたところ、このような考えを裏付ける結果が得られた¹³⁾。なお、このように多量に舗装上に上がってきた噴砂を取り除いたため、地表面の沈下量も大きくなったと考えられる。

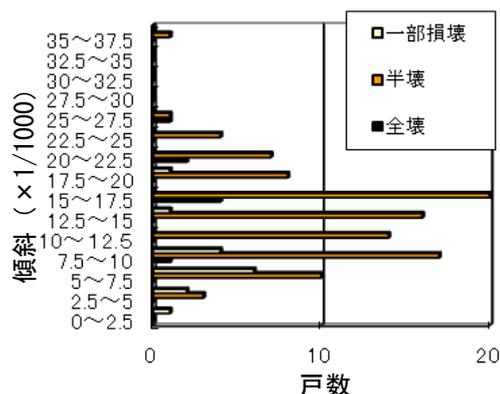
図 14 安倍彦名団地における家屋の傾斜¹⁴⁾

る。図 14 には 2000 年鳥取県西部地震の際に米子市の安倍彦名団地で生じた被害の同様な度数分布図¹⁴⁾を示す。両者を比較してみると、浦安市における今回の地震での傾斜の方が、鳥取県西部地震における安倍彦名団地の傾斜より全体に大きかったことが分かる。その理由はまだ分からないが、前述したように地表面が噴水で覆われているところに 29 分後に余震が襲ったことが影響しているかもしれない。つまり地下水位が地表面まで上がった状態でさらに揺すられたため、沈下量が増えたのではないかと考えられる。

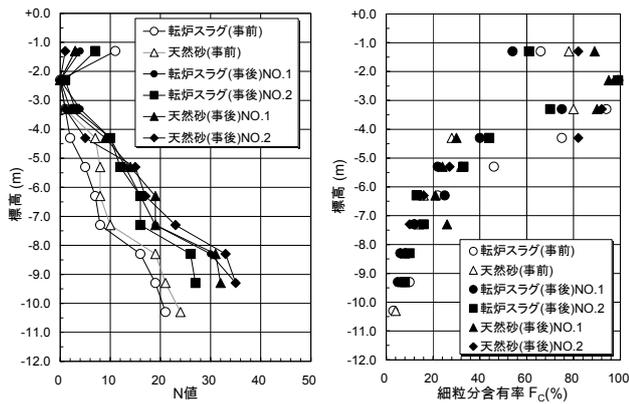
図 22 事前・事後 N 値と細粒分含有率の深度分布図

当エリアを施工していたのと同じ頃、図 18 に示す当エリア付近で転炉スラグを用いた SCP 工法の試験工事が行われていた¹⁹⁾。その時の事前・事後 N 値と土層が変わっていないことを確認するため実施した細粒分含有率の深度分布図を図 22 に示す。この試験工事においても A₃ エリアの SCP 工法と同じ改良仕様で実施されており、転炉スラグを使用しても細粒分の少ない深度では天然砂と同様に N 値が 10 以上増加していることがわかる。

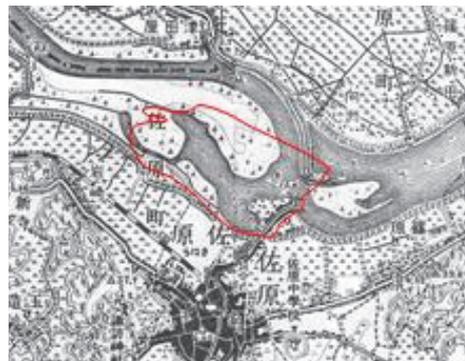
図 23 明治 39 年の旧版地形図と液状化範囲

その中で最も広い範囲で液状化した所は香取市の佐原である。ここでは図 23 の赤枠で囲った約長さ 1.5km, 幅 0.5km の範囲で一面に液状化した。この地区は図からわかるように利根川が入り組んでいた所を埋めた区域に該当する。この地区では液状化により写真 4 に示すように多くの戸建て住宅や道路、ライフラインが甚大な被害を受けた。
