2006年7月6日

九州大学大学院・人間環境学研究院・教授 川博 博
九州大学大学院・人間環境学府・修士課程 中村壮志

1. 調査の概要

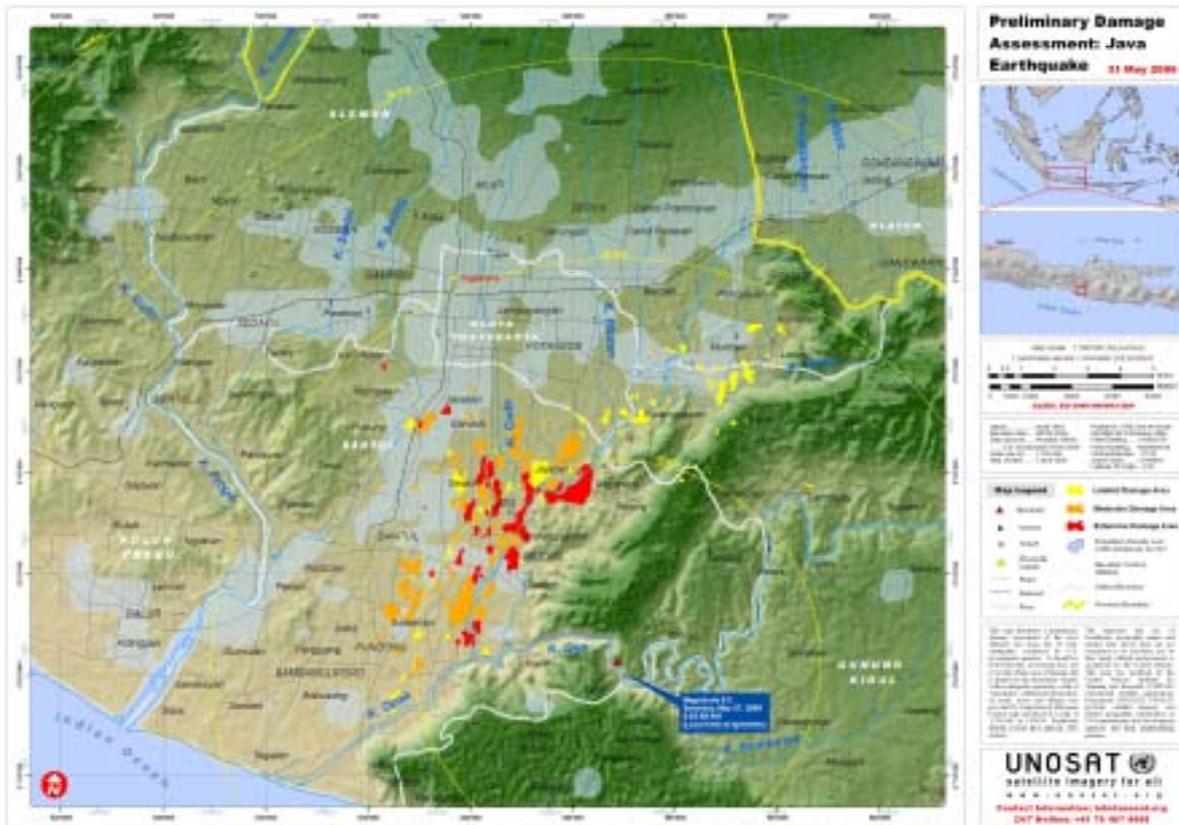
その後、最も被害のひどい Desa Pleret (Pleret 村)、Kecamatan Jetis (Jetis 地区、村より大きい、日本の郡ほどのサイズではないが以下では郡と呼ぶ) および Imogiri 市の概況を調査に行った。Jetis から Imogiri に向かう南北の街道沿いに被害の酷い地域から少ない地域に急激に変化するの非常に強く印象に残った。この急激な変化は UNOSAT の被害程度推測図 (図1) の赤の領域からオレンジの領域にはっきり対応しており、この推測図はかなり精度が高いことを実感した。ただし、マップでは記載のない Pleret の東の山あいの部落でも高い被害率が出ており、現地調査の必要性も証明されたともいえる。

図1 UNOSAT のウェブサイトにある衛星写真から推定した被害の甚大な地域
震源位置は USGS による

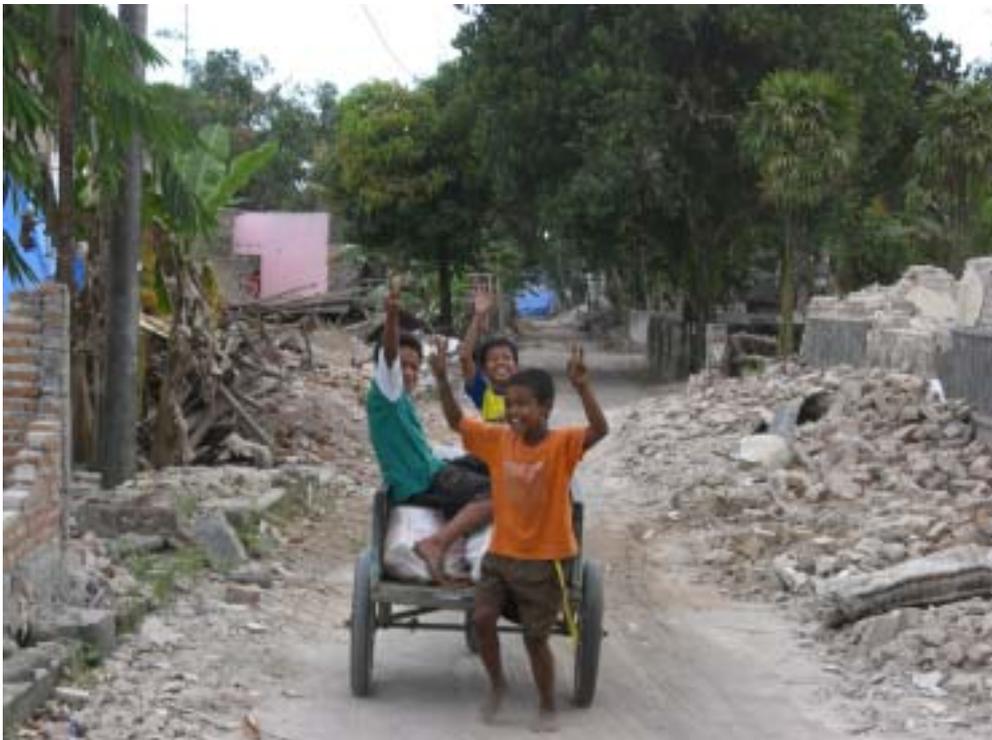
この小学校は校舎がほとんど全壊したようで、すでに敷地はきれいに片付けられてそこに仮設の教室とテントが敷設されていた(写真 No.5-1)。この部落は家具工場に隣接している部落で、その長い家具工場そのものが大きく損傷しており東西の街道筋に目立った存在となっていた。部落の建物の全壊率はかなり高いが、その中でセメントらしきものをリヤカーで運搬していた子供たちの明るい笑顔がせめてもの救いであった(写真 No.5-2)。この部落においても彩色を施した瀟洒な住宅は見かけほとんど無傷で生き残っており(写真 No.5-3) 高品質の住宅はかなりの耐力があるものと推察される。この部落ではモスクも大破に近い被害を受けている(写真 No.5-4)。

写真 No.5-2 瓦礫の中で働く子供たち

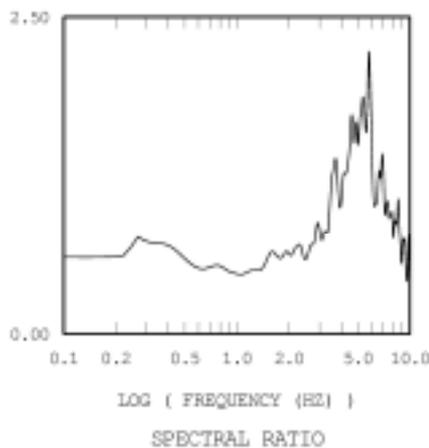
図 4 には No.3 地点 KEDUN (最も東側) の H/V スペクトル比を示す。この図から No.3 地点での表層はかなり薄いことが推察できる。この図ではピーク振動数が 6Hz となっているが、時間区間によっては 4Hz の場合もあり、変動幅が大きい。仮に表層 S 波速度を 250m/sec としたとき 1/4 波長則から得られる表層厚さは 10m から 15m となる。しかしピークレベルが小さいことからこの地点では明瞭な層構造がなく、S 波速度が漸増する構造をしている可能性が高い。

図 4 No.3 地点 KEDUN での H/V
スペクトル比

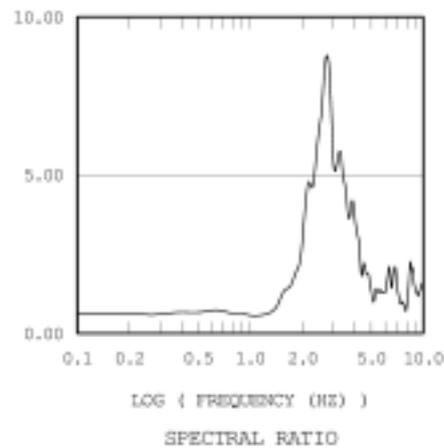
図 5 には同じく No.4 地点 TEGAL の H/V スペクトル比を示す。ここではピーク振動数は 2.5Hz に低下し、ピークレベルは 10 倍近く、区間によっては 10 倍を越えており、明瞭な速度コントラストがある層の存在を示唆している。表層 S 波速度を 200m/sec と仮定すればその層厚は 20m、その下の基盤速度は 1,000m/sec 程度が推察される。

図 5 No.4 地点 TEGAL での H/V
スペクトル比

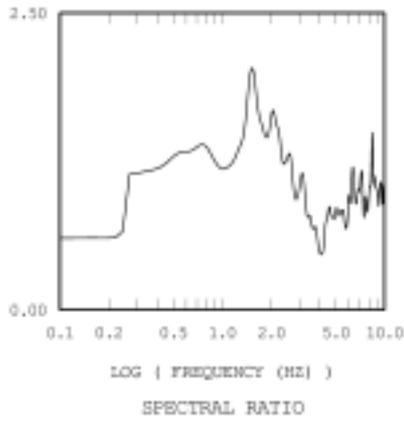
さらに西に向かった No.2 地点 KAUM における H/V スペクトル比を図 6 に、No.1 地点 WONO における H/V スペクトル比を図 7 に示す。KAUM でのピーク振動数は 1.5Hz で、Pleret 測線の観測点の中では最も低い。これは KAUM 地点で表層厚が最も厚いことを示唆するが、そのピークレベルは 2 倍程度で、速度コントラストが明瞭とはいえないようである。一方 WONO 地点におけるピーク振動数は 3.0Hz でピークレベルは約 3 倍となっている。西に向かうことにより逆に層厚が薄くなっていることが示唆される。S 波速度が 200m/sec で 1.5Hz なら層厚は 33m、3.0Hz なら 17m となる。インピーダンスコントラストが小さいことから 300m/sec の平均 S 波速度を仮

図 6 No.2 地点 KAUM での H/V スペクトル比

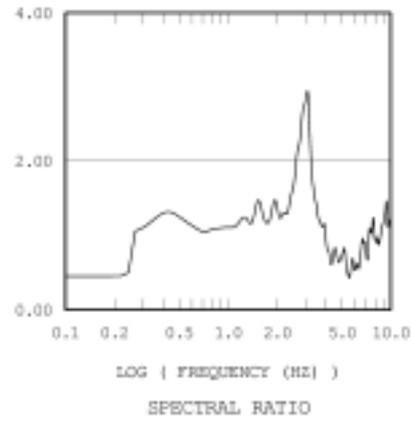
図 7 No.1 地点 WONO での H/V スペクトル比

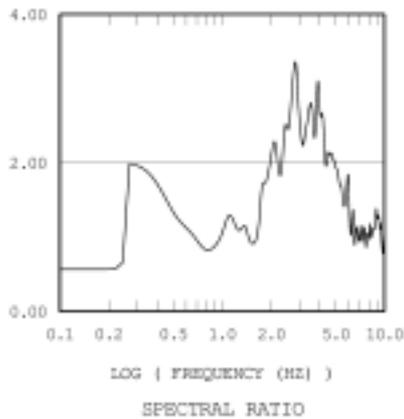
図 8 No.5 地点 PACAR での H/V スペクトル比

地点 KOWEN での卓越振動数は 2.5Hz～3Hz、ピークレベルも 4 倍あるいは 2 倍と、No.1 地点 WONO と大きな差は見られない (KOWEN でのピークレベルが低いことは指摘しておきたい)。しかし、No.7 地点 MELIK では明瞭なピークが見られず、振幅 1 前後で推移しており、インピーダンスコントラストの大きい層が存在しない岩盤サイトのような特性を示している。地質学的には沖積層に覆われているとされているこの地点でこのような特性になるためには、表層といえどもかなり速度が速く、しかもその速度が深くなるにつれて漸増する構造をしているものと推察される。

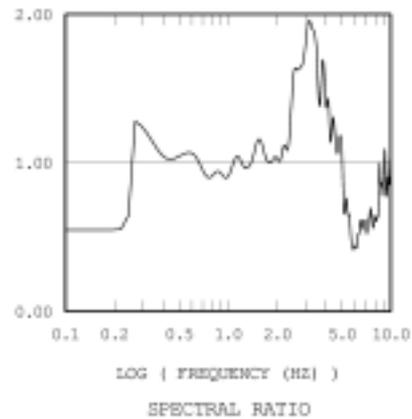
図 9 No.6 地点 KOWEN での H/V スペクトル比

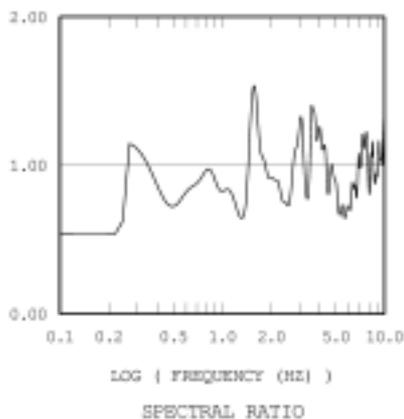
図 10 No.7 地点 MELIK での H/V スペクトル比
